2. 概況調査

概況調査は、各モデル地域における漂着ごみの状況、海岸の特性、ごみ発生源の情報、ごみ処理施設の状況、地域の関係者の取組状況等について、現地踏査、文献調査ヒアリング等を通して整理することを目的とした。

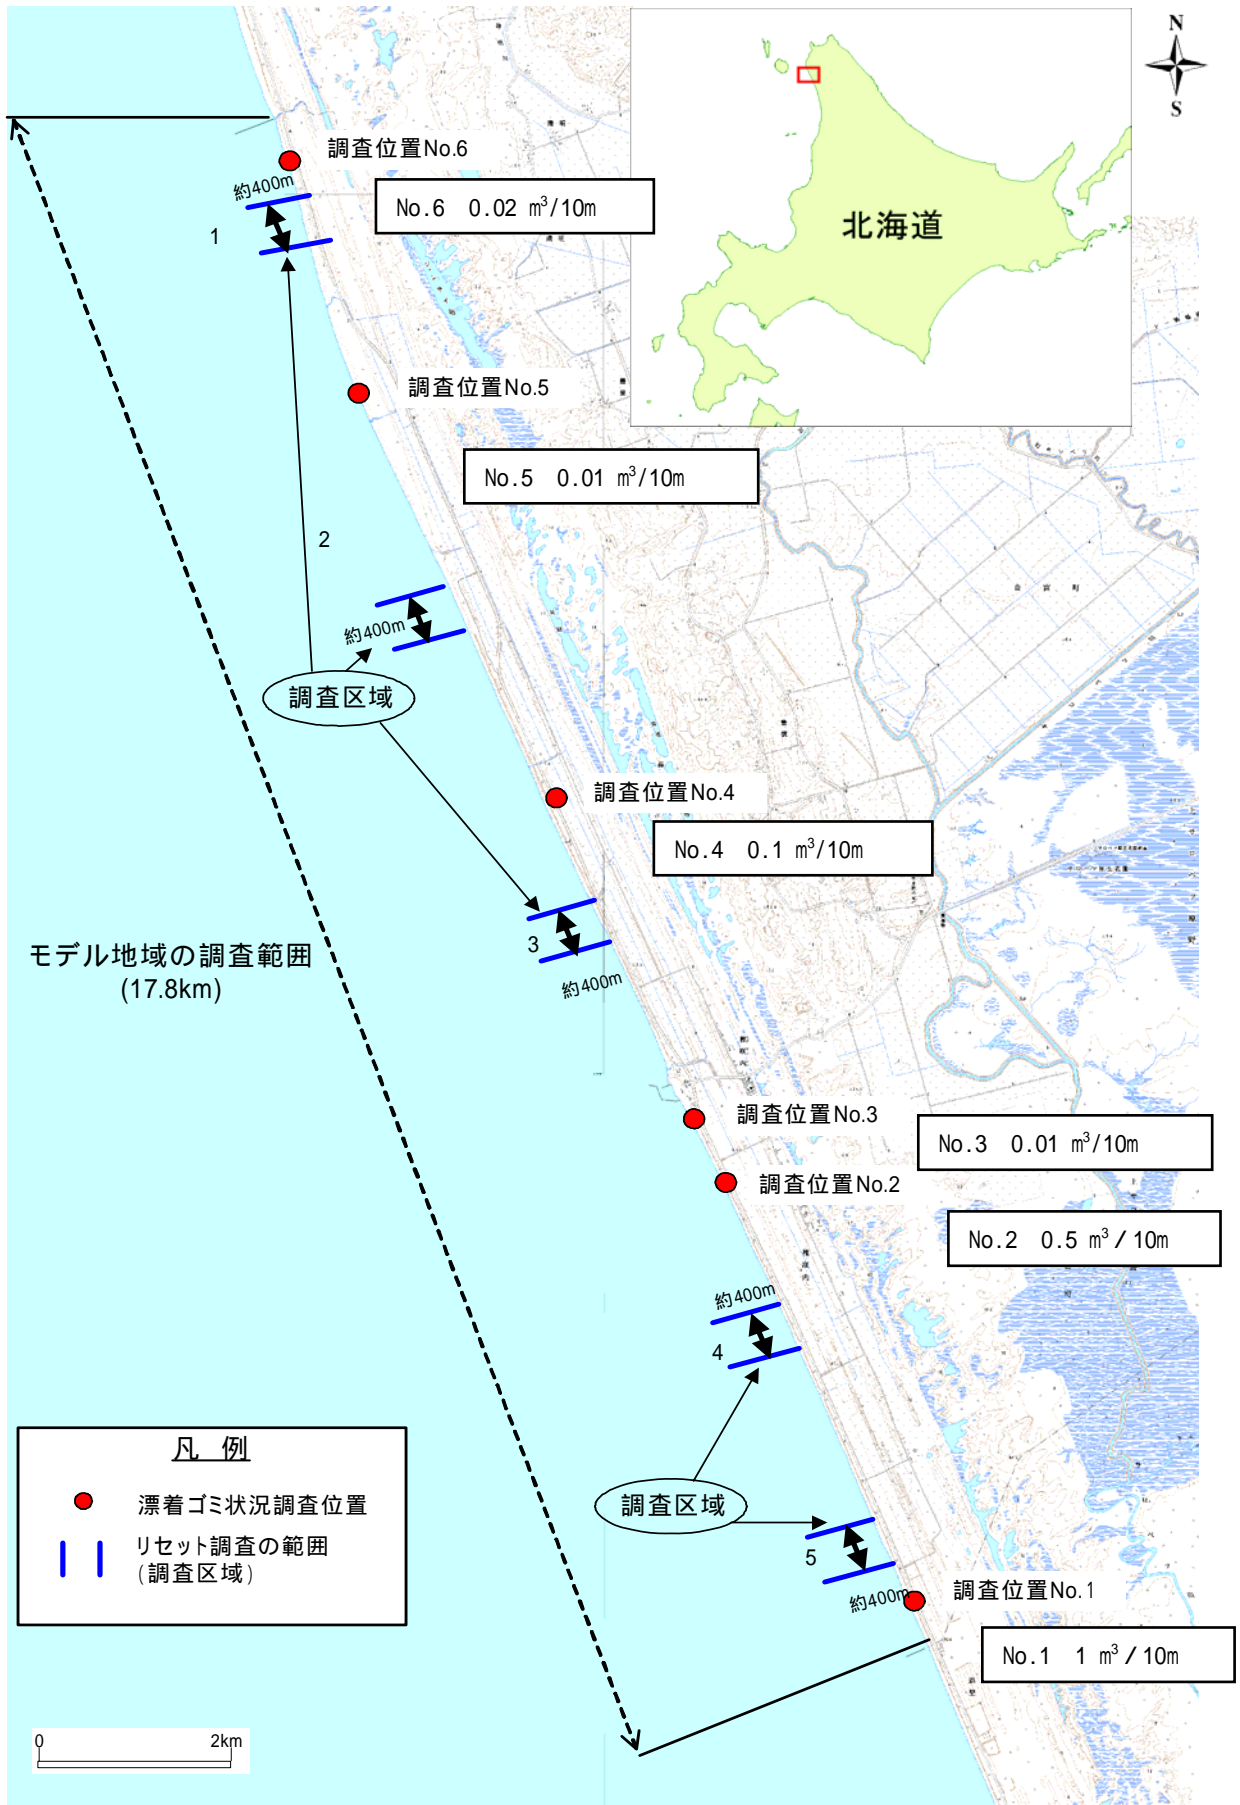
図 2.4-1 漂着ごみの状況の調査位置とそのごみ量（人工物の容量、北海道豊富町）

これらの調査結果をみると、漂着ごみの量が多いところ（ $6\text{m}^3/10\text{m} \sim 6.1\text{m}^3/10\text{m}$ ：2箇所）、少ないところ（ $0.11\text{m}^3/10\text{m} \sim 0.12\text{m}^3/10\text{m}$ ：2箇所）、中間的なところ（ $0.51\text{m}^3/10\text{m} \sim 1.5\text{m}^3/10\text{m}$ ：2箇所）であった。

また、ごみ漂着量のランクは南部の2箇所がランク8～9で、その指標評価は「ゴミで覆われている」であった。その他の4箇所は、ランク2～5でその指標評価は「ゴミが目立つ」～「ゴミが非常に多い」であった。

漂着量のランク及び指標評価は人工物を指標としており、全体的な漂着量は流木漂着量の多い調査地区 No. 4 が多くなっていた。

各地区の漂着量の差は、地形的なものよりも、北部の方が海岸への車両進入が容易であり、過去の清掃活動が行われていることも一因として考えられた。

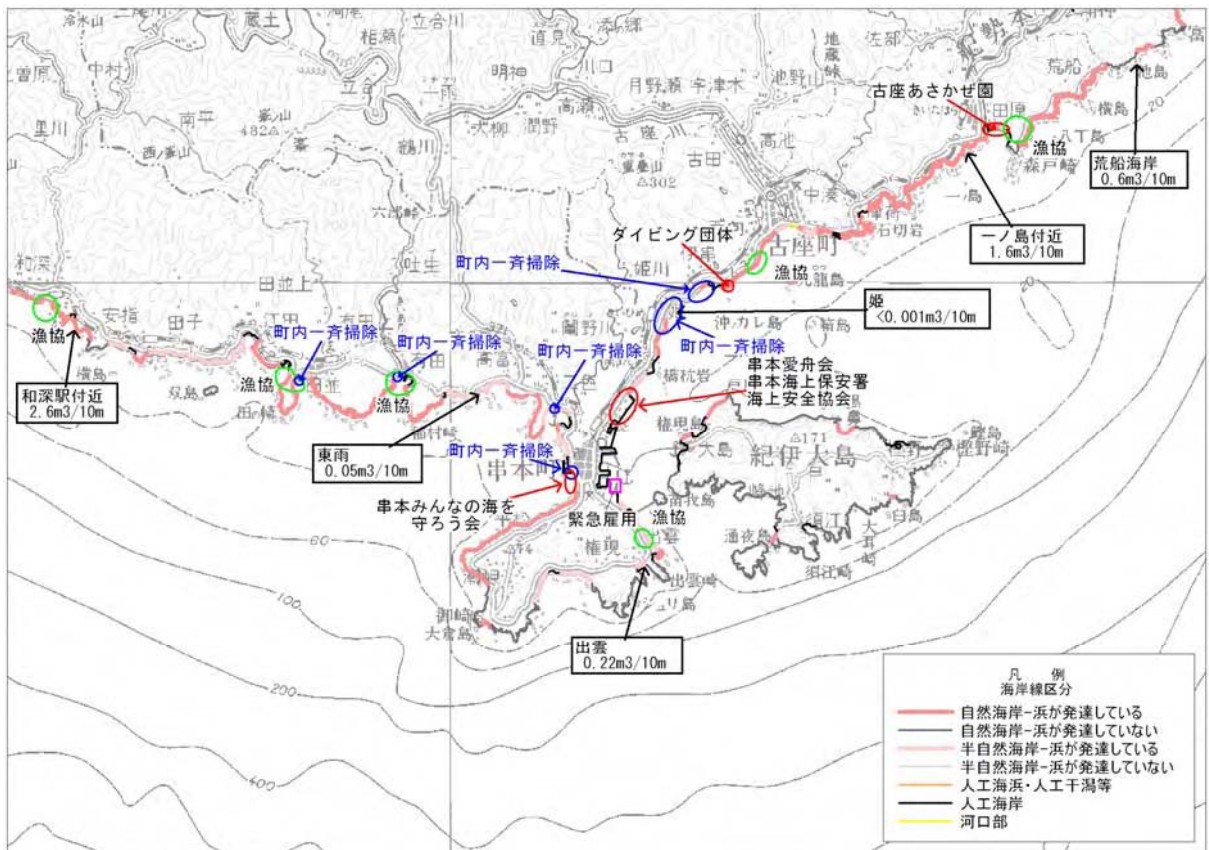
図 2.4-2 漂着ごみの状況の調査位置とそのごみ量（人工物の容量、和歌山県串本町）

漂着ごみの状況把握のための調査は 2010 年 1 月 25 日～26 日に実施した。6 地点の海岸 10m あたりの人工物の漂着ごみの推定量は、最も多い和深駅付近で $0.6\text{m}^3/10\text{m}$ であり、最も少ない東雨・姫の海岸で $0.001\sim 0.05\text{m}^3/10\text{m}$ であった。評語により表現すると、人工物ごみの多かった和深駅付近・一ノ島付近は「ゴミで覆われている」状態であり、最も少ない東雨・姫の海岸は「ゴミはほとんど見られない」状態であった。人工物の漂着ごみが多い海岸では流木等の自然系の漂着ごみも多い傾向にあった。

なお、モデル調査の範囲において最も漂着ごみが多い砂浜の南側においても、上記と同様の手法で人工物の量を推定した(2009 年 12 月に実施)。その結果、人工物の推定量は $0.7\text{m}^3/10\text{m}$ であり、概況調査で推定量の最も多かった和深駅付近と同程度であった。従って、モデル調査の範囲には、串本町内でも漂着ごみが多い地点が含まれていると言える。

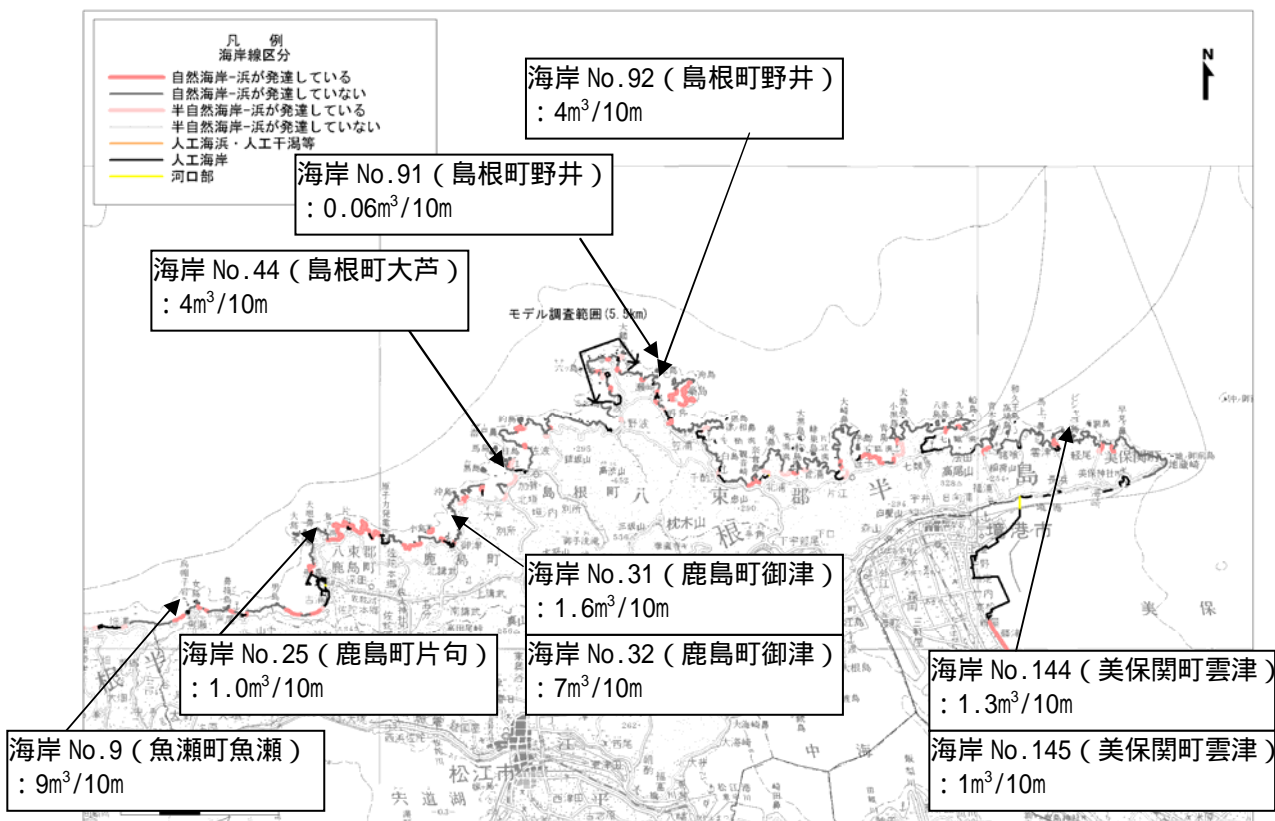
図 2.4-3 漂着ごみの状況の調査位置とそのごみ量 (人工物の容量、島根県松江市)

これらの調査結果をみると、漂着ごみの量が多いところ ($20\text{m}^3 \sim 25\text{m}^3$: 5箇所)、少ないところ (5m^3 : 2箇所) 中間的なところ (10m^3 : 2箇所) と区分できた。

また、ごみ漂着量のランクは1箇所だけがランク5で、その評語は「ゴミが非常に多い」であった。これ以外はランク8~10で、その評語は「ゴミで覆われている」であった。これより、ほとんどの地点でごみの漂着量が大変に多いという結果となった。

松江市の海岸線は、リアス式で特に東側はその特徴が著しい。このため、漂着ごみも溜まりやすく、また、人の接近を妨げており、アプローチも困難であり、清掃活動も実施しにくい状況にあるものと考えられる。その結果として、非常に多くの箇所で大量の漂着ごみが見られる海岸線となっているものと考えられた。

また、上記の松江市が実施した報告書の中でも、モデル地域の範囲が調査されており、その近隣を含めた範囲内で13箇所がリストアップされている。このうちの8箇所がモデル地域の範囲内の調査対象地区と一致した箇所となっており、そのごみの概算数量は、 $10\text{m}^3 \sim 140\text{m}^3$ となっている。したがって、モデル地域の範囲は、松江市でも漂着ごみが多い箇所が多く含まれているものと考えられる。

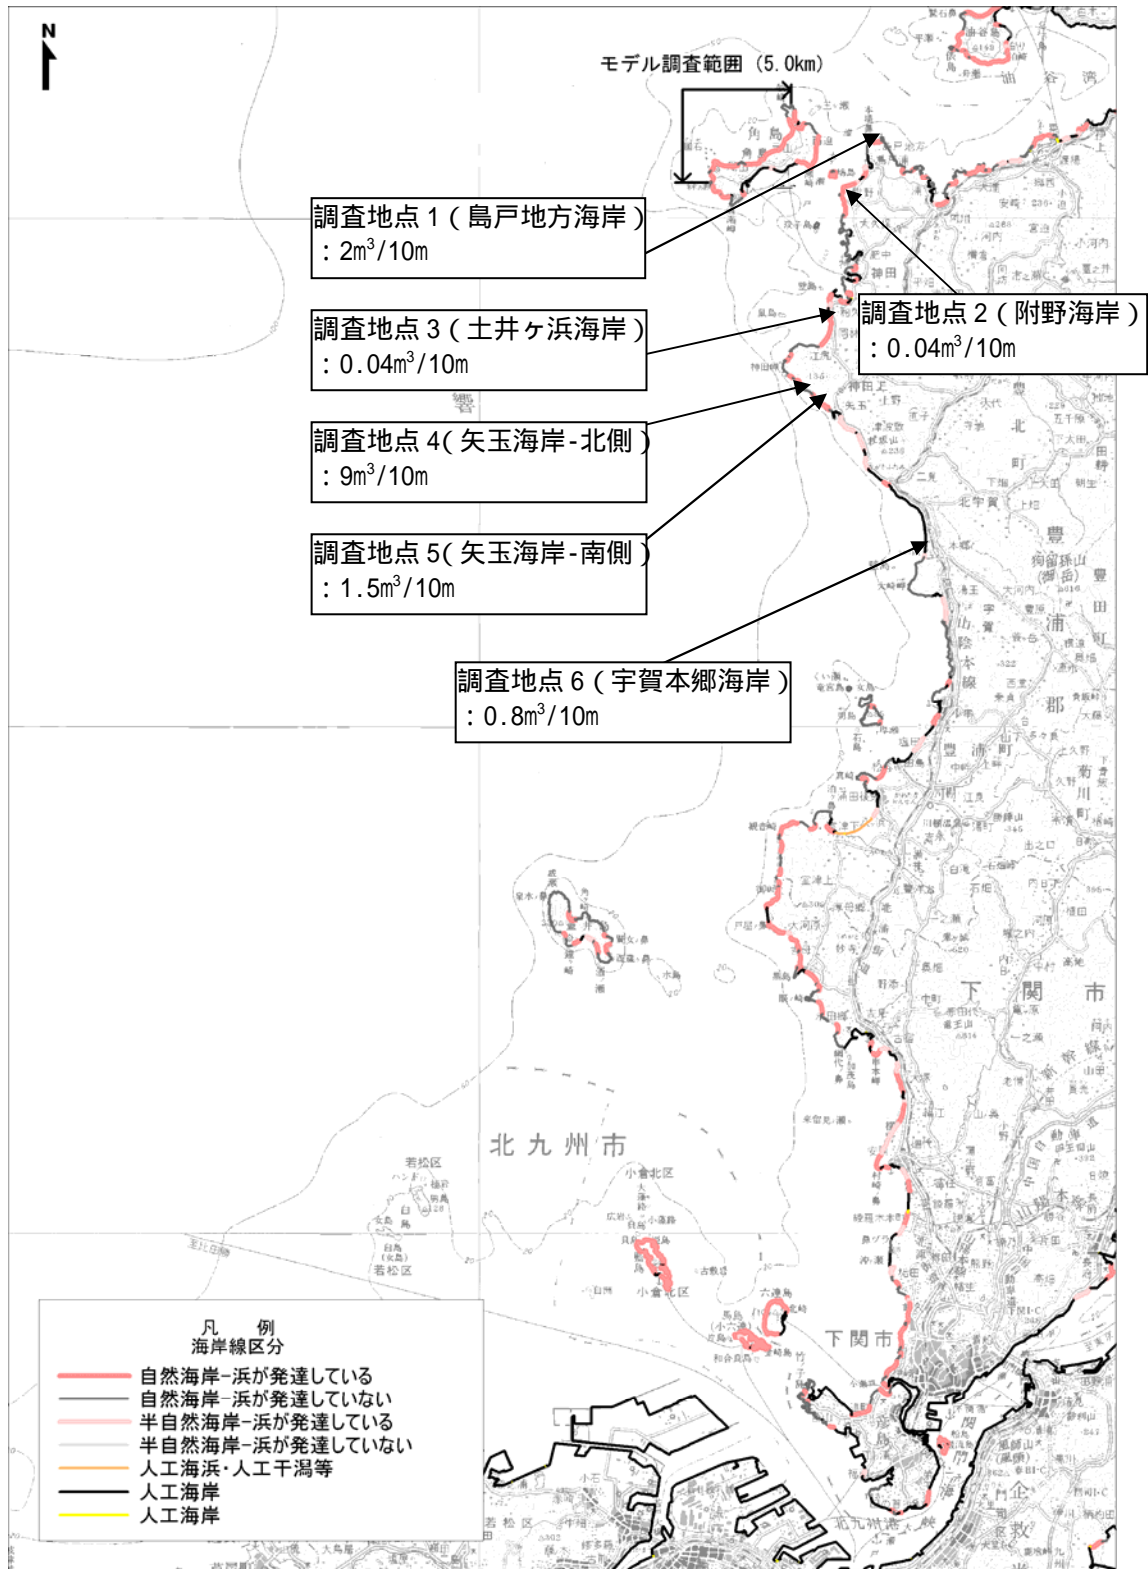
図 2.4-4 漂着ごみの状況の調査位置とそのごみ量 (人工物の容量、山口県下関市)

漂着ごみ量の多い海岸の代表として選定された調査地点 4 での海岸 10m 幅の漂着ごみ量は、人工物が 9m³で、「ごみの量の評価」はランク 10、その指標評価は、「ごみで覆われている」であった。

また、漂着ごみ量の中間的な海岸の代表として選定された 3 箇所（調査地点 1、5、6）での海岸 10m 幅の漂着ごみ量は、人工物で 2m³、1.5m³、0.8m³で、「ごみの量の評価」は、ランク 8～9、その指標評価は、「ゴミで覆われている」であった。

漂着ごみ量の少ない海岸の代表として選定された 2 箇所（調査地点 2、3）での海岸 10m 幅の漂着ごみ量は、人工物で共に 0.04m³で、「ごみの量の評価」はランク 4、その指標評価は、「ごみが非常に多い」であった。

「ごみの量の評価」がランク 4 であった 2 箇所は、いずれも砂浜海岸で海岸への出入りが容易かつ、進入路が分かり易い場所であった。また、「ごみの量の評価」がランク 8～10 であった 4 箇所は、礫海岸であり、いずれも河岸への出入りが困難か、あるいは進入路が分かり辛い場所であり、足場の悪さなども考慮すると、清掃活動が実践しにくい箇所であると考えられる。

また、今回「ごみの量の評価」がランク 8～10 となった海岸の向きは、南南西から北北西までの海岸が含まれており、海岸の向きにかかわらず、周辺地域広範囲において大量のごみが漂着していることがうかがえる結果となった。

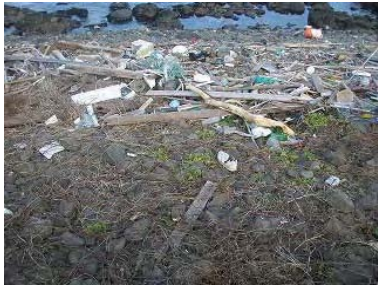
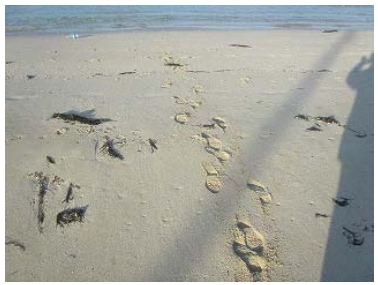
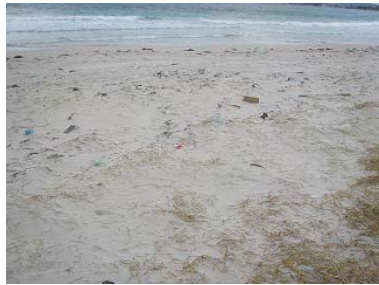
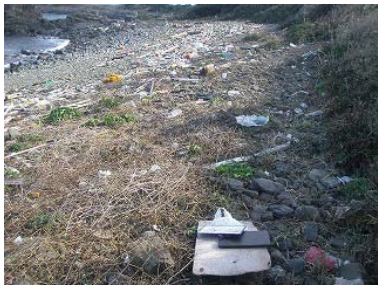
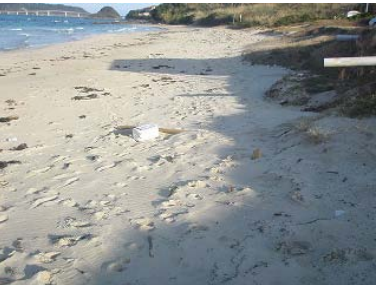
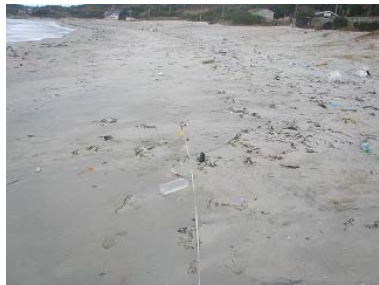
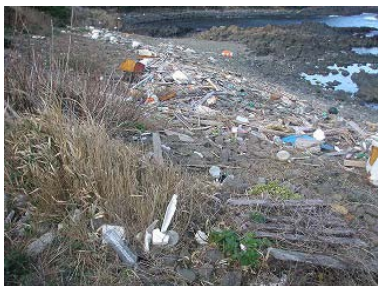
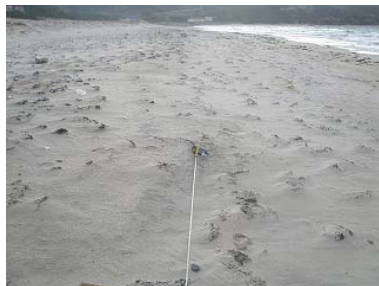
表 2.4-4 (1) 漂着ごみの状況の調査結果 (山口県下関市)

西側を望む			南側を望む			南側を望む		
・ 海岸の特徴 礫浜、入江状の地形 北北西向き、海岸長約 430m 奥行きは約 22m 流木、大型(冷蔵庫など)のごみ多し、海岸奥側に集中し漂着、海藻の漂着なし			・ 海岸の特徴 砂浜、入江状の地形 西北西向き、海岸長約 470m 奥行きは約 25m 海藻、廃プラ多し、海岸全体に分散して漂着			・ 海岸の特徴 砂浜、入江状の地形 西北西向き、海岸長約 750m 奥行きは約 33m 廃プラ、海藻多し、海岸全体に分散して漂着		
・ ごみ漂着量のランク:9 評語: ゴミで覆われている			・ ごみ漂着量のランク:4 評語: ゴミが非常に多い			・ ごみ漂着量のランク:4 評語: ゴミが非常に多い		
・ ごみ漂着量: m ³ /10m			・ ごみ漂着量: m ³ /10m			・ ごみ漂着量: m ³ /10m		
人工物	自然系	合計	人工物	自然系	合計	人工物	自然系	合計
2	0.5	2.5	0.04	0.06	0.1	0.04	0.025	0.065
・ ごみ袋の数量(袋) : 20L 当り/10m			・ ごみ袋の数量(袋) : 20L 当り/10m			・ ごみ袋の数量(袋) : 20L 当り/10m		
人工物	自然系	合計	人工物	自然系	合計	人工物	自然系	合計
100	25	125	2	3	5	2	1.25	3.25

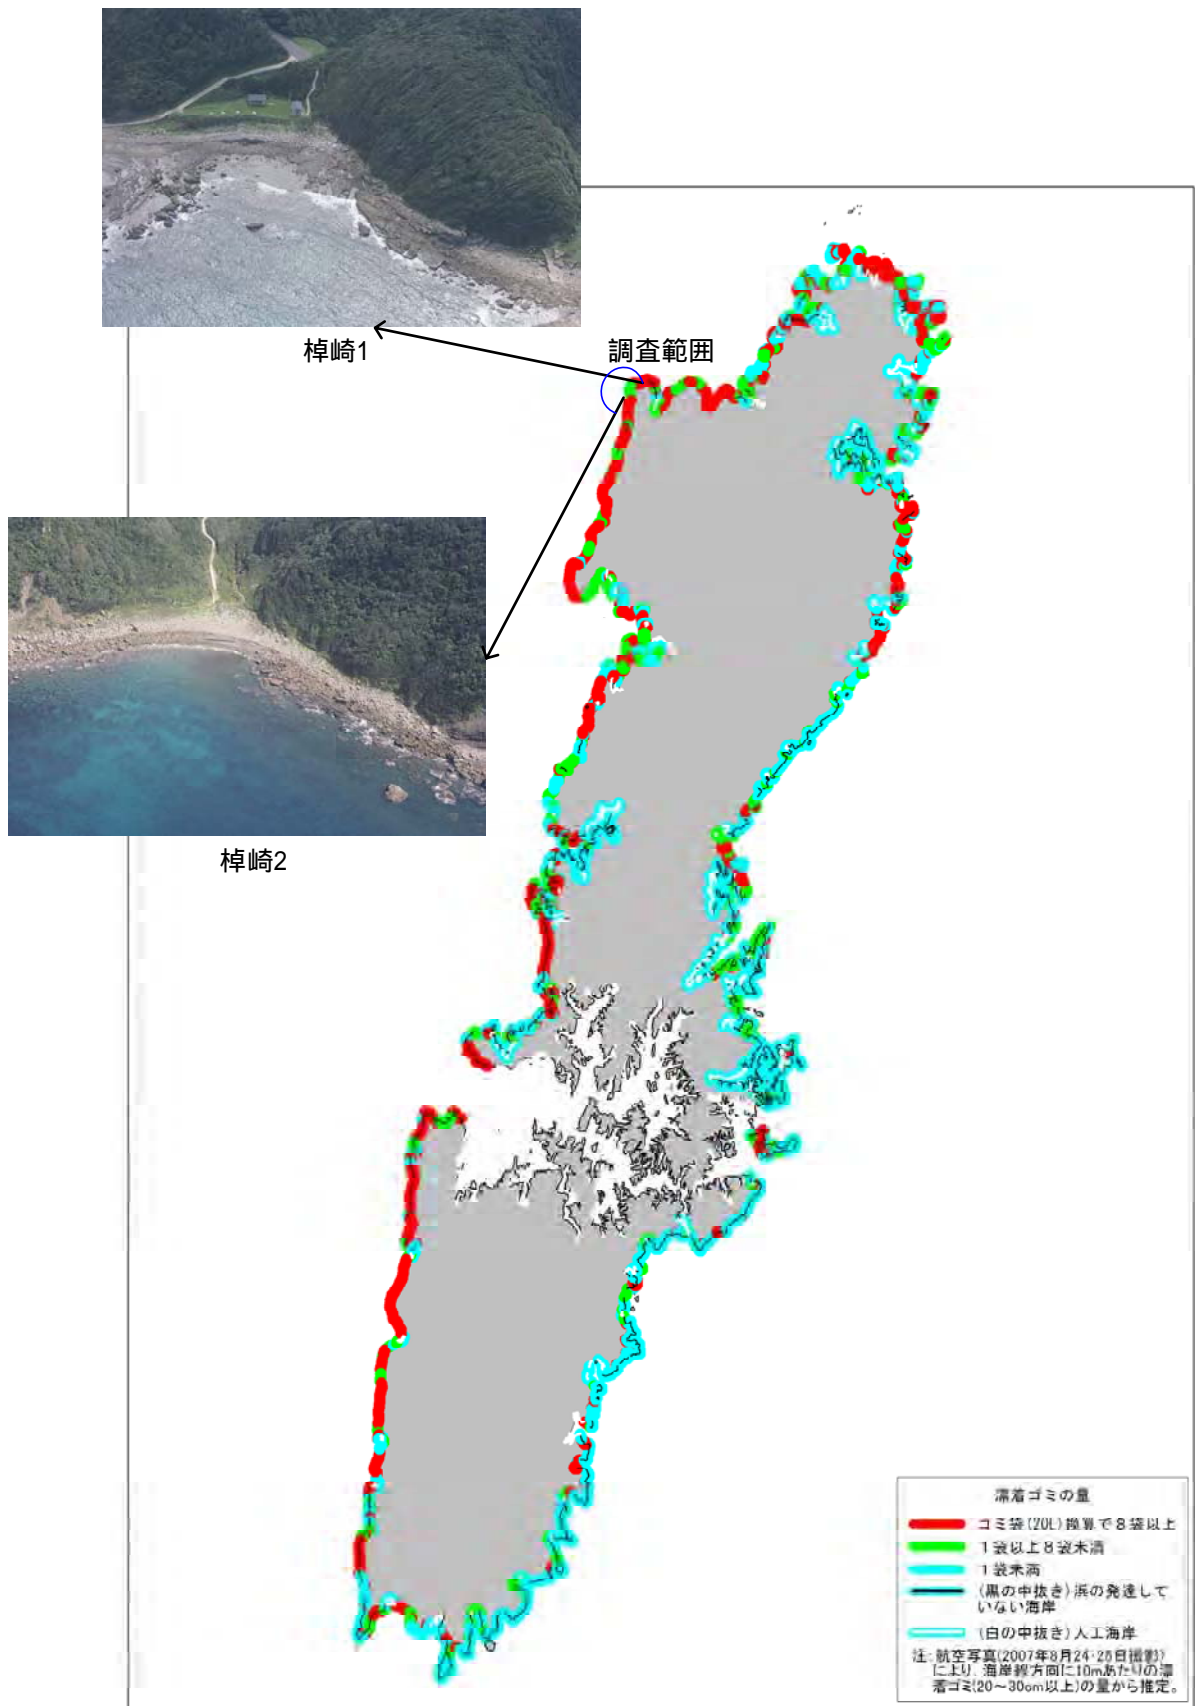
図 2.4-5 第1期モデル調査の航空機調査結果(長崎県対馬市地域)

図 2.4-5 に示した漂着ごみの状況を見ると、対馬の西側海岸に赤い部分(20L ゴミ袋で 8 袋以上)が多く、また北東部分にも同様に漂着ごみ量が多いことが伺える。調査範囲の棹崎海岸も比較的漂着ごみの多い場所であると判断できる。

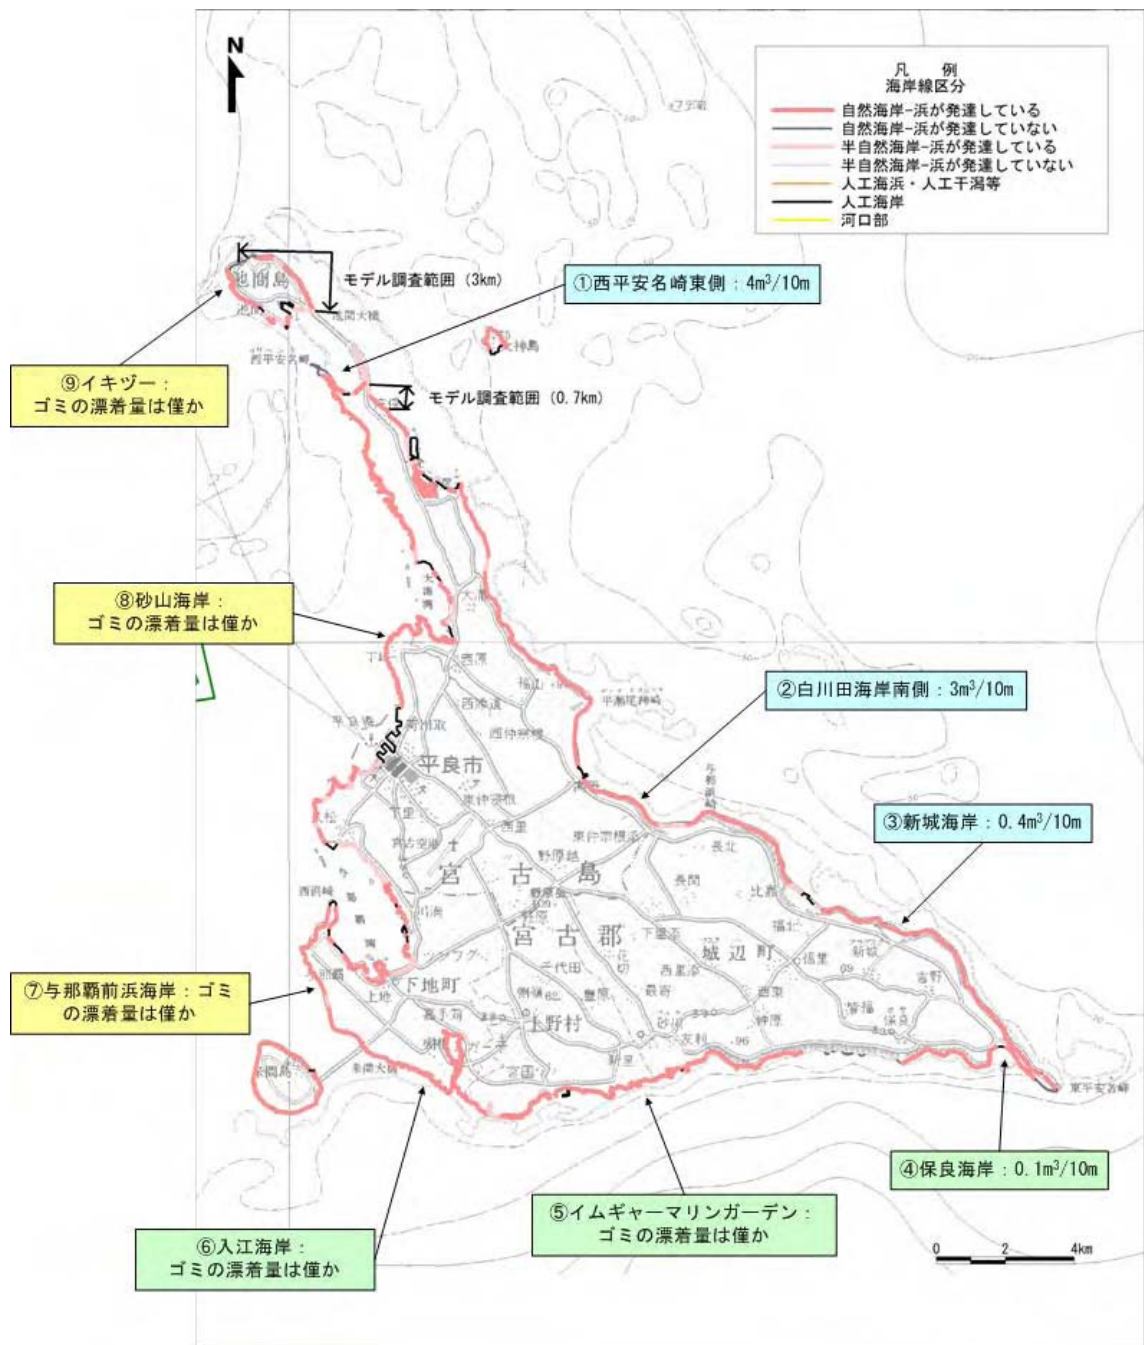
図 2.4-6 漂着ごみの状況の調査位置とそのごみ量（人工物の容量、沖縄県宮古島市）

これらの調査結果をみると、漂着ごみの量が多いのは北東向きの海岸であり、漂着量は $0.4\text{ m}^3/10\text{ m}$ ~ $4\text{ m}^3/10\text{ m}$ となっており、一方で南向きの海岸では最大 $0.1\text{ m}^3/10\text{ m}$ 、西向きの海岸では僅かな漂着量しか確認されなかった（通常、ごみの漂着量が 1 m^3 以下の少量の場合は、目視による漂着量の測定は困難である）。

また、ごみ漂着量のランク及び評語は、北東向きの海岸が 7~10・「ゴミで覆われている」、南向きの海岸が T~5・「ゴミはほとんど見あたらない」「ゴミが非常に多い」、西向きの海岸は全て T・「ゴミはほとんど見あたらない」であった。

北東向きの海岸でごみの漂着量が多いことについては、第 1 期モデル調査結果（石垣市・竹富町）と同様に、当該地域におけるごみの漂着は、冬季の北東からの季節風が大きく影響しているものと考えられる。

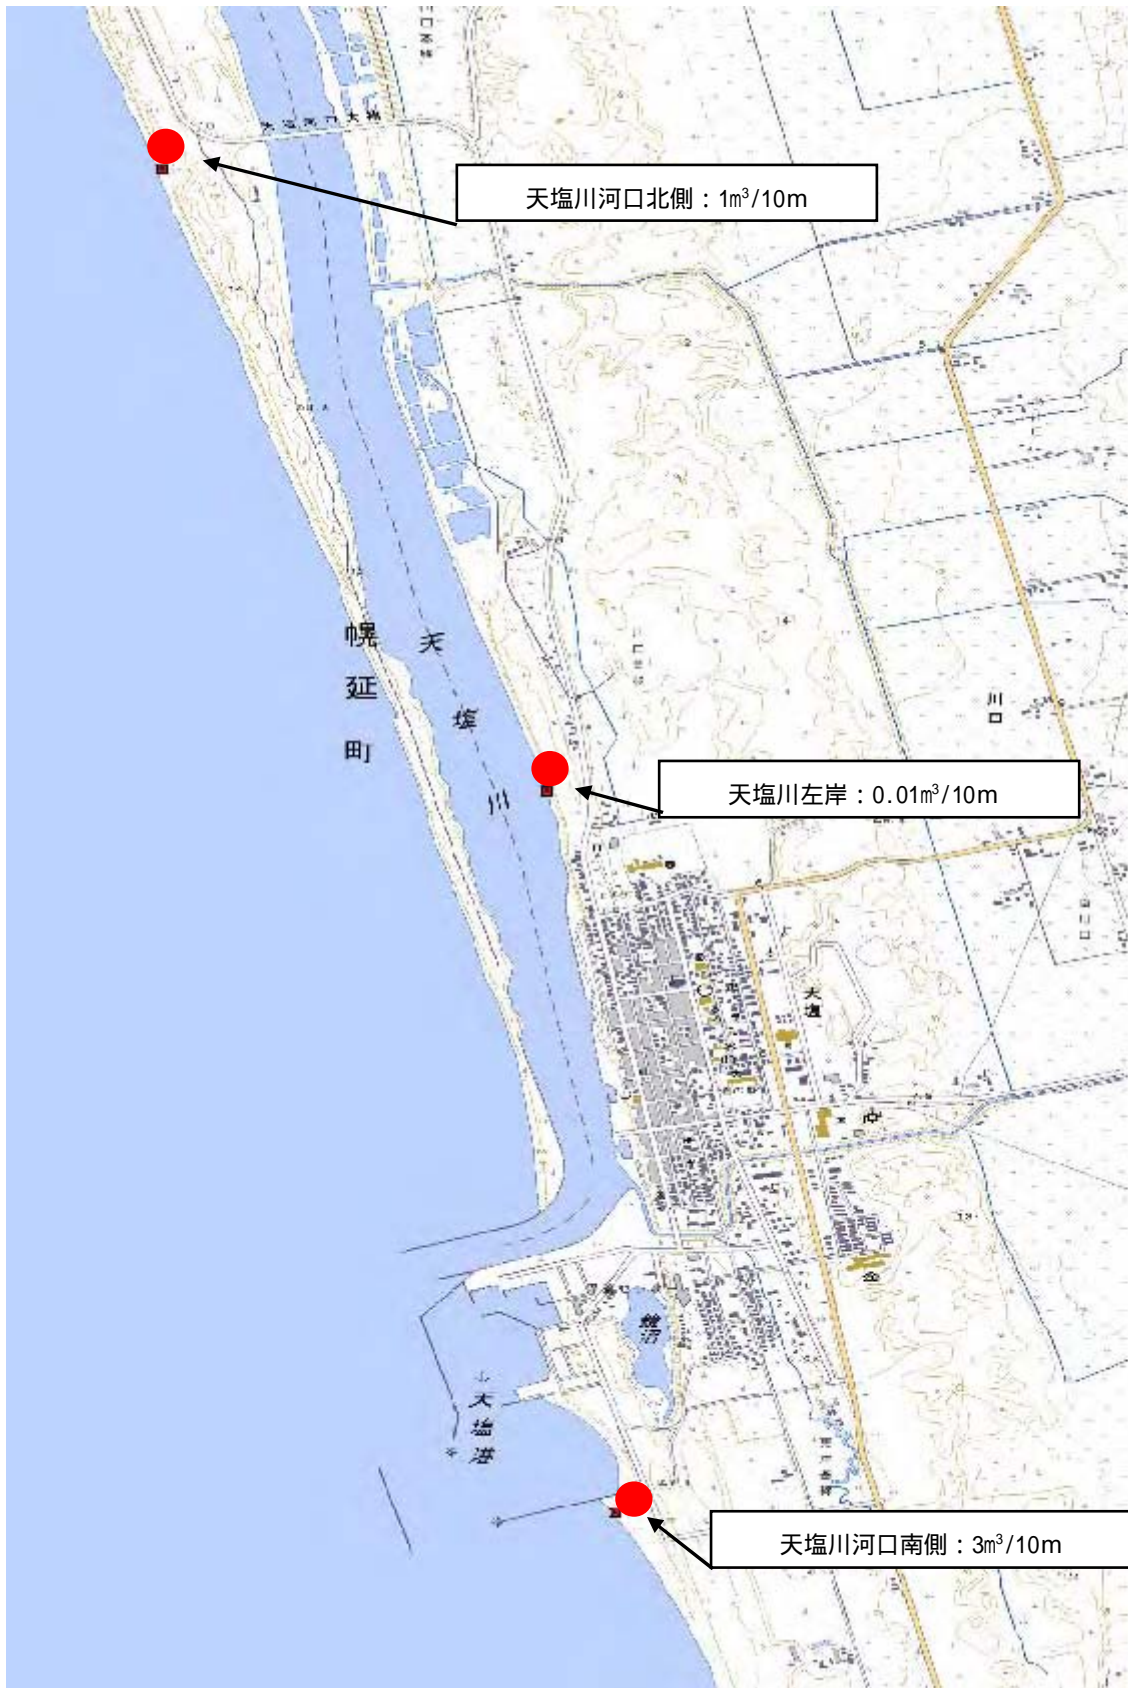
図 2.4-7 漂着ごみの発生源の状況の調査位置とそのごみ量（人工物の容量、北海道豊富町）

モデル地域のごみの発生源の可能性が指摘されている天塩川の河口部には、すぐ南側に天塩港がある他は南北に砂浜が広がっている。これらの海岸でのごみ漂着量のランクは9～10で、その指標評価は「ゴミで覆われている」であった。

河川内の「天塩川左岸」では、ごみ漂着量のランクは2で、その指標評価は「ゴミが目立つ」であった。立ち入りが困難であったため詳細な調査を行っていないが、天塩川の河岸には、凹状になった部分に流木が浮遊しており、天塩川から流木が流れ出ていることが示唆された(図 2.4-8)。一方、河川内には人工物が目立たないことから、河口部周辺の人工物は海洋からの漂着物である可能性が考えられた。

従って、モデル地域近傍の河川による漂着ごみのうち人工物の発生はそれほど多くないものと考えられるが、流木に関しては発生源となりうると考えられた。

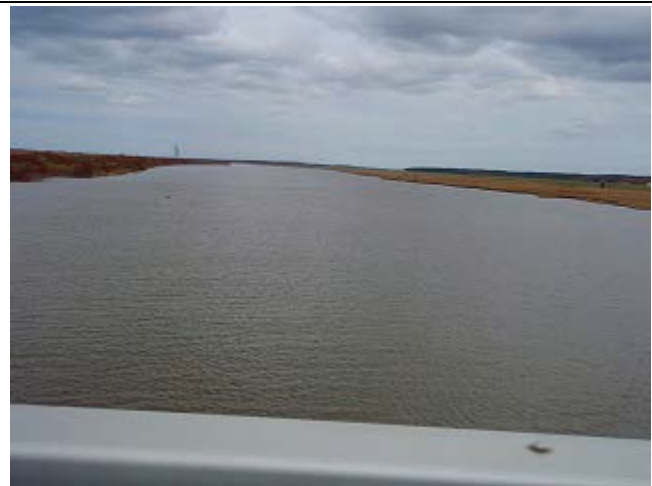
天塩河口大橋から上流の状況

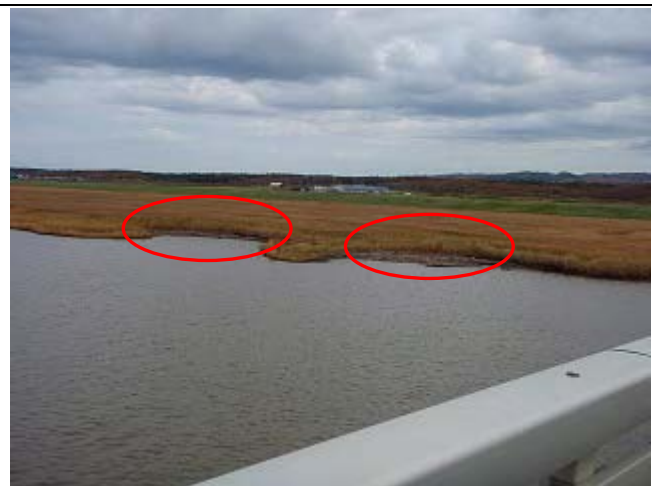
天塩河口大橋から上流左岸の状況：河岸凹部に流木が浮いている（赤丸内）

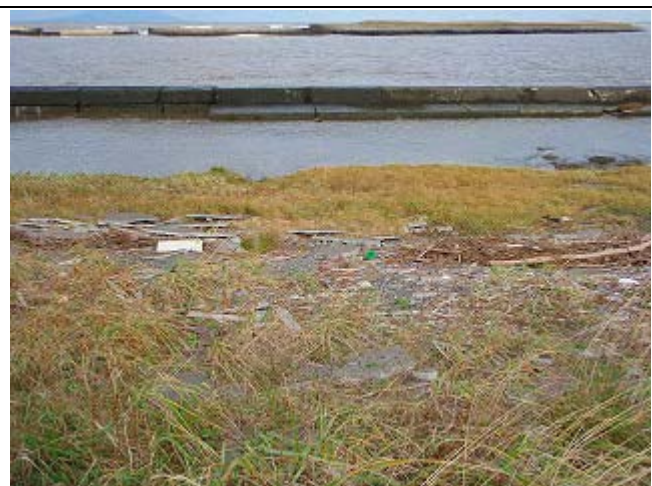
天塩川河口付近左岸の状況：河岸に流木や人工物が打ち上げられている。

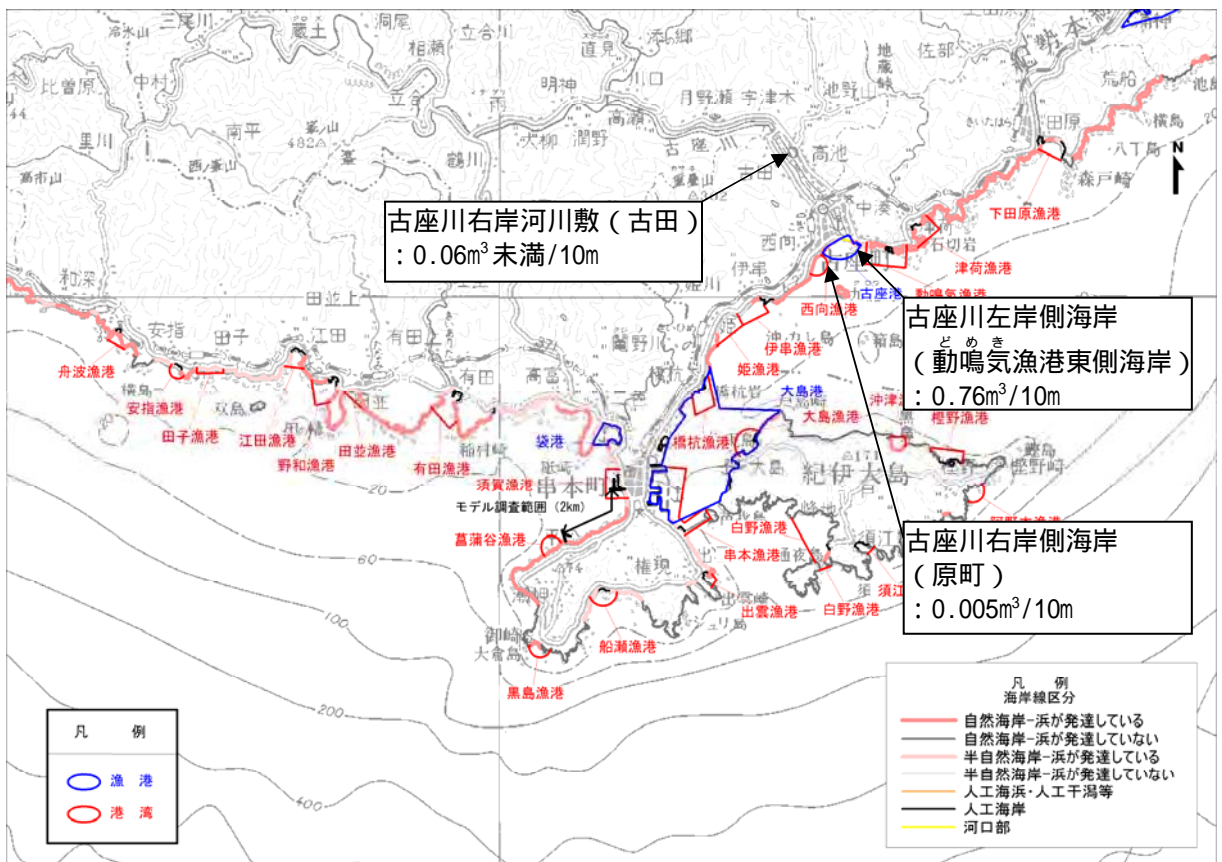
図 2.4-9 漂着ごみの発生源の状況の調査位置とそのごみ量(人工物の容量、和歌山県串本町)

漂着ごみの発生源に係る状況把握のための調査は2010年1月26日に実施した。串本町内の古田地区に位置する河川敷においては、ごみ漂着量の指標評価が「ゴミがほとんど見あたらない(ランク0)」であった。古座川の河口部には、左岸側は礫浜が、右岸側は砂浜となっている。ここでは便宜上、海岸名称は古座川左岸側海岸、古座川右岸側海岸とすると、ごみ漂着量の指標評価は古座川左岸側海岸が「ゴミが非常に多い(ランク5)」、古座川右岸側海岸は「ゴミがほとんど見あたらない(ランク0)」であった。古座川河川敷とその河口部には流木等は見られるものの、人工物のごみはほとんど見られなかったことから、人工物の大規模な発生源とは考えにくい状況であった。

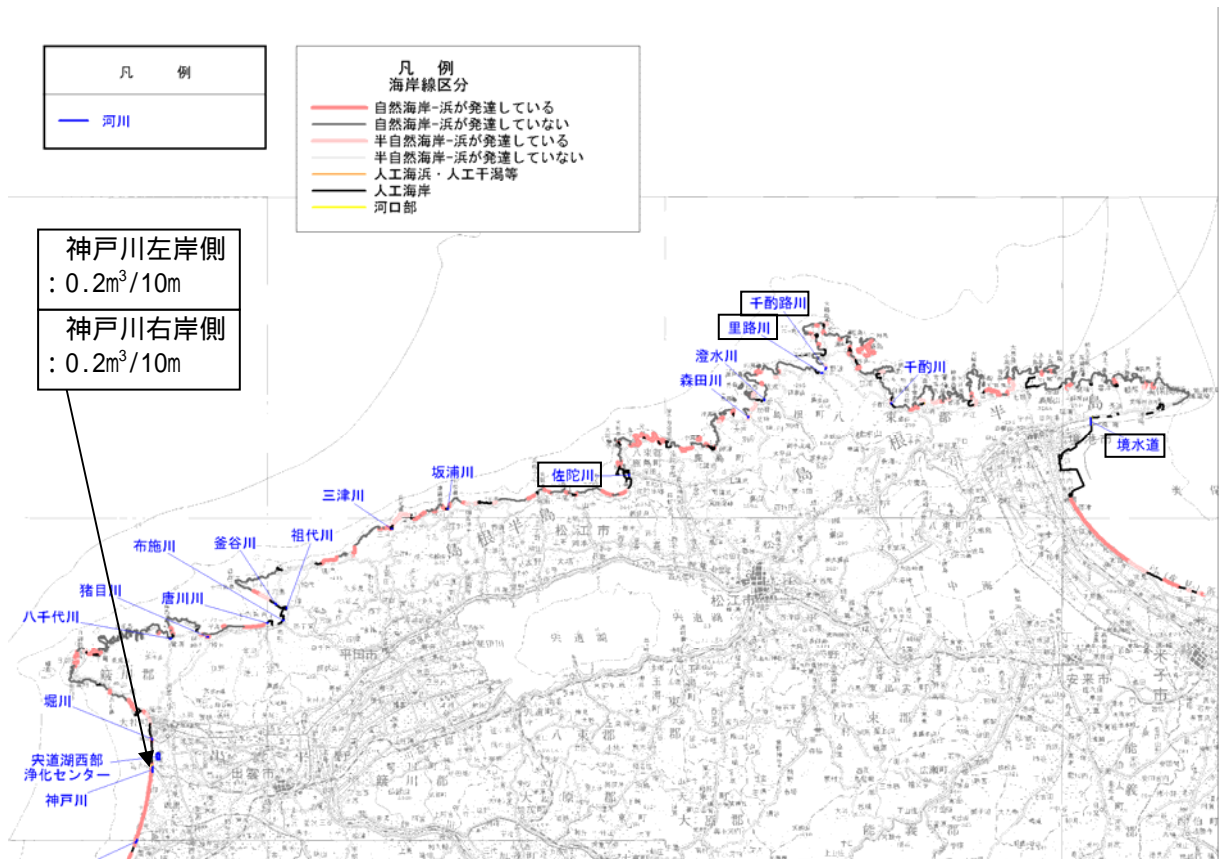
図 2.4-10 漂着ごみの発生源の状況の調査位置とそのごみ量(人工物の容量、島根県松江市)

モデル地域のごみの発生源と推定した神戸川(かんどがわ)の左岸側は、緩傾斜の堤防として整備されており、平坦な河川敷の範囲は狭いが、奥行き約 30mの河川敷となっていた。また、右岸側は、平坦な河川敷の範囲が広い状況にあった。これらの河川敷でのごみ漂着量のランクは、いずれも 0 で、その評語は「ゴミはほとんど見あたらない」であった。清掃活動が頻繁に実施されているためと推測された。

また、モデル地域の近傍の野波地区に流入している千酌路川(ちくじがわ)・里路川(位置は図 2.4-10 参照)も、確認のために調査対象とした。その状況を図 2.4-11 に示すが、両河川とも、河口部周辺には海岸部に隣接して民家があり、その河口部のすぐ上流は、農村地帯の水田等の排水路として利用されている状況にあり、ごみを漂着させておく構造とはなっていない。

したがって、モデル地域近傍の河川による漂着ごみの発生は、それほど多くないものと考えられた。

なお、モデル地域の西方の佐陀川(さだがわ)についてもごみの発生源との指摘があったが、同河川からは海水が宍道湖に流入しており、佐陀川からのごみの流入の可能性は小さいと考えられる。また、ヒアリング結果によると、境港から境水道を経由して、ごみが流出し、ある海象条件が整えば、モデル地域へ流入する可能性があるとの情報も得ている。これら佐陀川と境水道の位置は図 2.4-10 を参照、その状況は図 2.4-12 に示す。

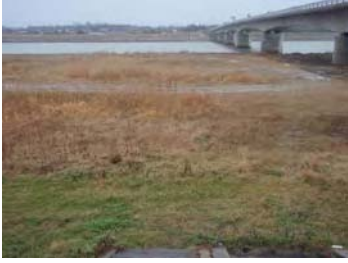
表 2.4-8 漂着ごみの発生源の調査結果（島根県松江市）

<p>陸側から河川側を望む</p>   <p>河川側から陸側を望む</p>   <p>河川敷の河川側の端部</p>		
<p>・河川敷の特徴 緩傾斜の堤防として整備 奥行きは約 30m 隣接地で工事中 ごみはほとんどない:清掃活動を実施しているように推測された。</p>			<p>・河川敷の特徴 広くて平坦な河川敷 奥行きは約 70m ごみはほとんどない:清掃活動を実施しているよう推測された。</p>		
<p>・ごみ漂着量のランク：0 評語：ゴミはほとんど見あたらない</p>			<p>・ごみ漂着量のランク：0 評語：ゴミはほとんど見あたらない</p>		
<p>・ごみ漂着量：m³/10m</p>			<p>・ごみ漂着量：m³/10m</p>		
人工物	自然系	合計	人工物	自然系	合計
0.002	0.0	0.002	0.0035	10	10.0035
<p>・ごみ袋の数量(袋) : 20L 当り/10m</p>			<p>・ごみ袋の数量(袋) : 20L 当り/10m</p>		
人工物	自然系	合計	人工物	自然系	合計
0.1	0.0	0.1	0.2	5	5.2

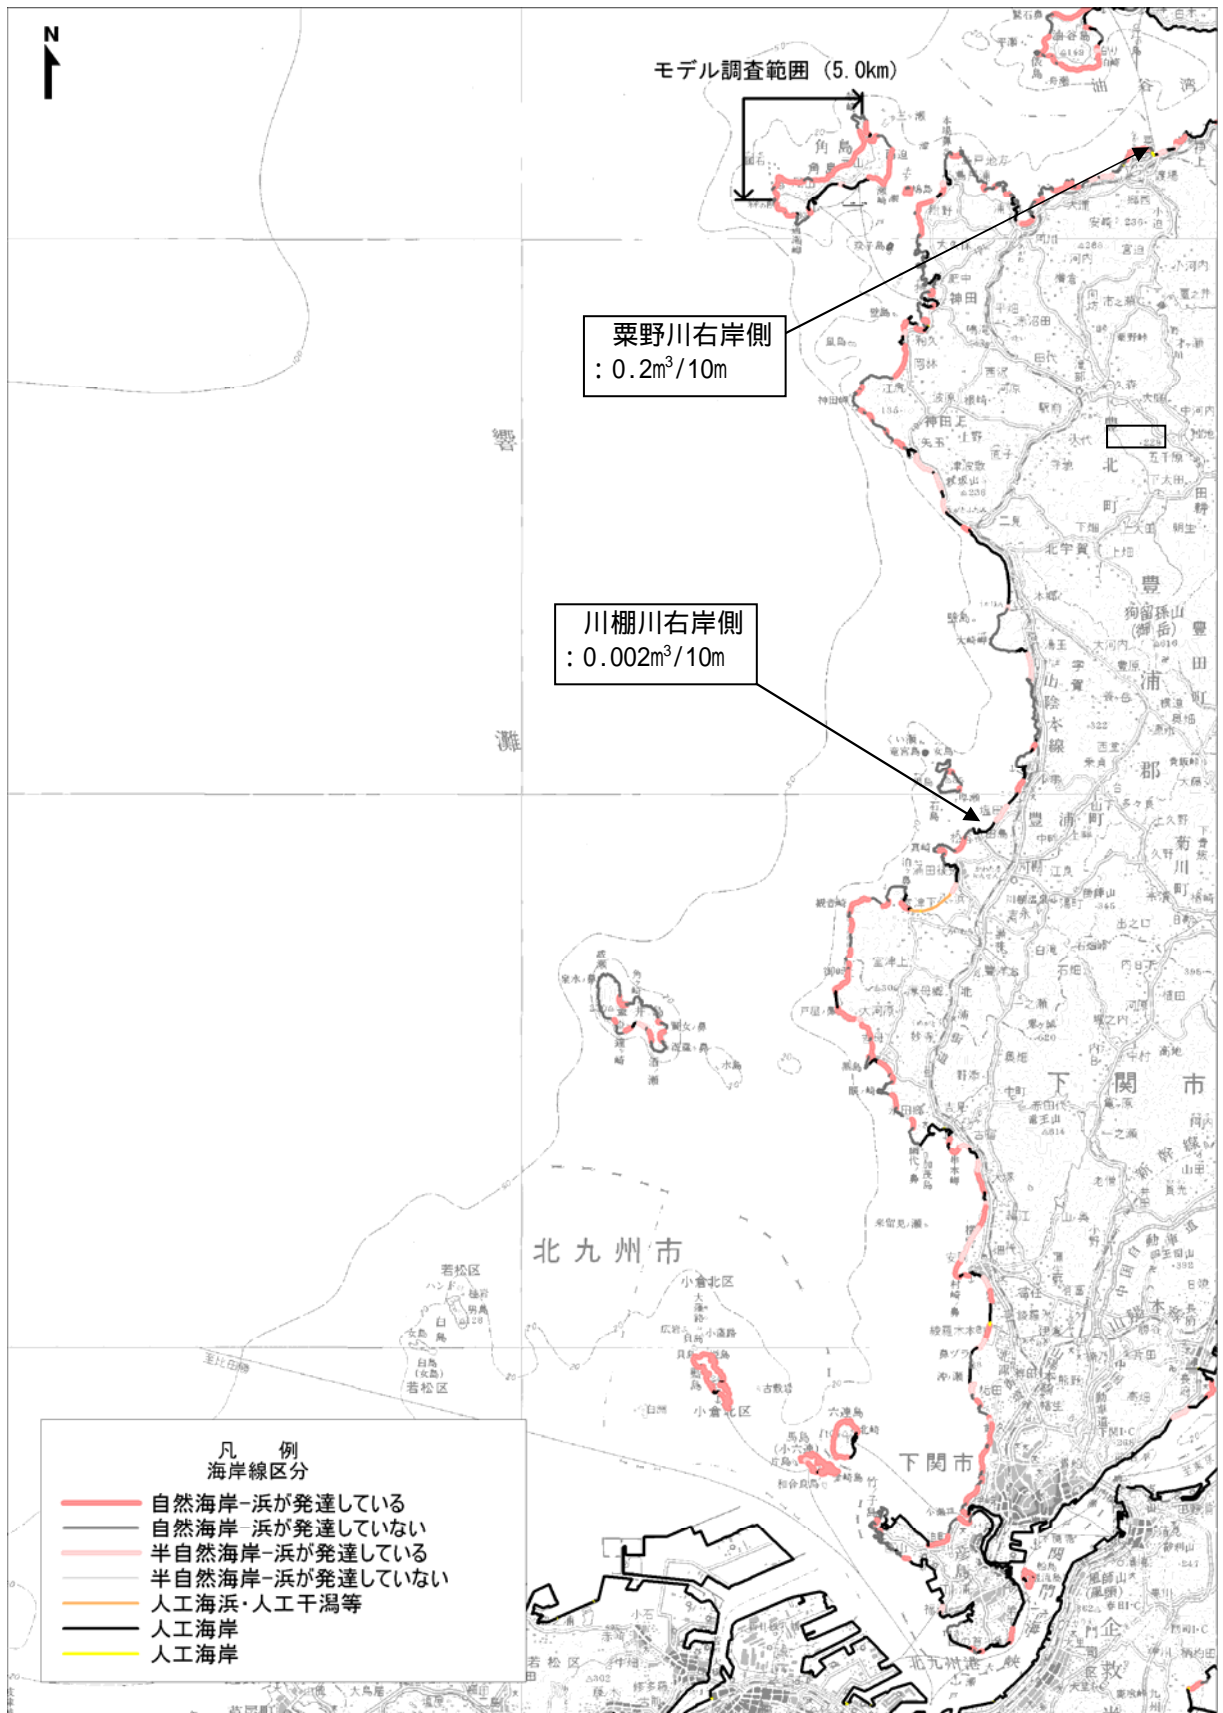
図 2.4-13 漂着ごみの発生源の状況の調査位置とそのごみ量（人工物の容量、山口県下関市）

調査対象地域のごみの発生源と推定した粟野川河口部は、調査対象地域の東に位置している。河口部左岸側は造船所及び切り立った岩山となっており、現地踏査が実施できない箇所であった。現地踏査を実施した右岸側は、干潮域の砂浜部とその後背地となるヨシ原で構成されている。「ごみの量の評価」は、ランク 7 で、その指標評価は、「ゴミで覆われている」であった。ごみの質としては、厚く堆積したヨシ（倒伏状態）がその大部分を占めていた。調査箇所の上流は両岸が護岸されており、ヨシ原のある高水敷の面積は広くないものの、出水時にはこのヨシ原に堆積しているヨシが流出する可能性がある。また、ヨシ以外の漂着物としては、海藻や流木、発泡スチロール（プイ）といった他の海岸と同様の漂着物が確認できた。したがって、河口部周辺では満潮時には海域からの漂着があることがうかがわれた。

粟野川流域には漂着物の発生源となる市街地等が少ないため、調査対象地域の南に位置し、市街地を有する川棚川についても調査を実施した。川棚川の両岸は護岸されているが、右岸河口部に干出した箇所があり、漂着物も確認された。「ごみの量の評価」は、ランク 1 の「ゴミがほとんど見られない」であり、前記の漂着ごみの状況の値と比較して非常に少ない。また、やや上流の中洲付近にもごみの堆積等は見られなかった。ごみの質としては、漂着物の 90% 以上を海藻が占めており、粟野川同様、河口部周辺では満潮時には海域からの漂着があることがうかがわれた。

近傍の 2 つの河川での調査結果から、流域に大きな市街地を抱えていない粟野川は、生活系のごみではなく、自然系の灌木の発生源の一つとして考えられる。一方、川棚川は、流域に市街地を抱えているが、河口の状況から漂着ごみの発生は多くないものと考えられた。
