# 歩道 探勝歩道 砂利敷舗装

自然公園名：中部山岳国立公園	公園事業名：上高地河童橋明神池線歩道
所在地：長野県松本市	整理番号：029-探勝歩道 02

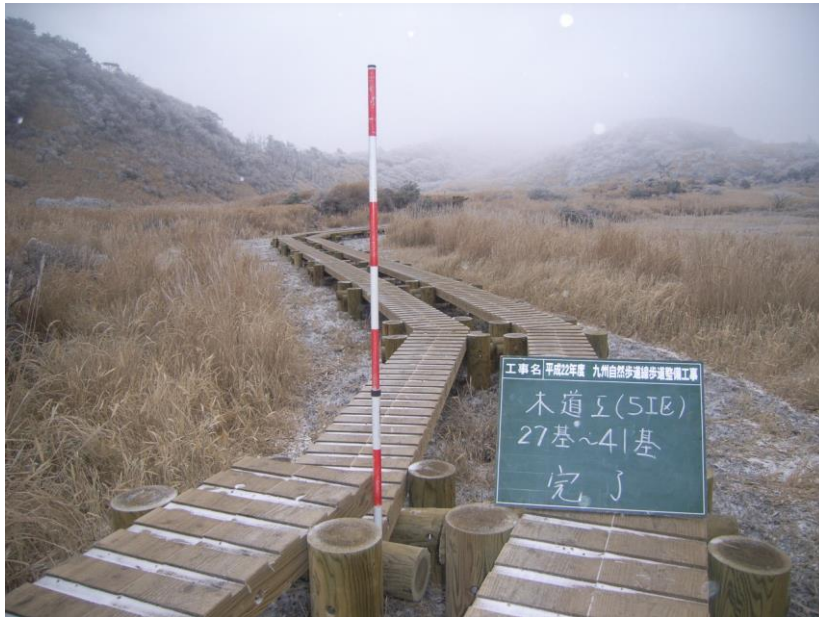
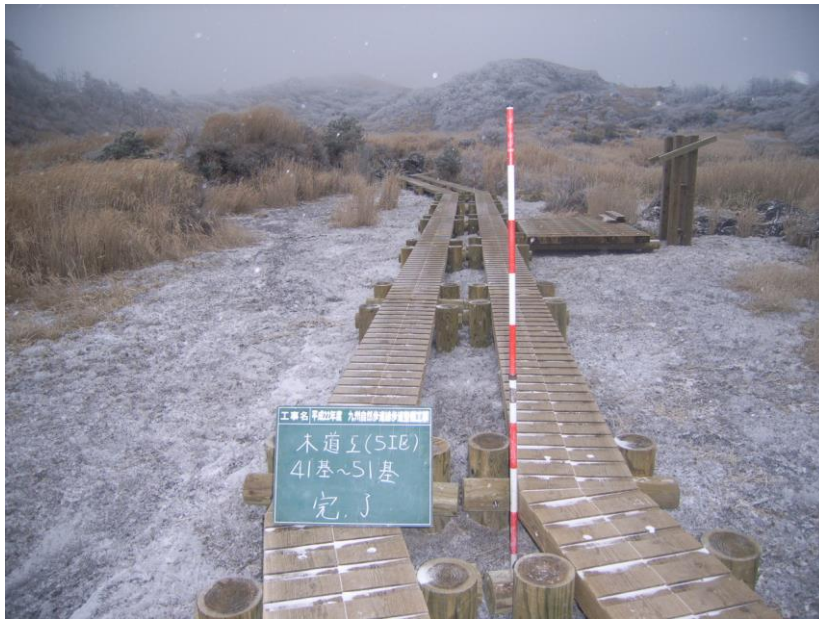
整備後 (平成22年12月)

九州自然歩道線道路 (長者原~海ヶ池越分岐) の勾配があり、草原部分に、植生の保護を目的に木道を整備した。利用者の安全に配慮して木道表面にすべり止め溝加工を施している。また、耐久性に配慮し加圧式保存処理材及びステンレス金物を使用している。

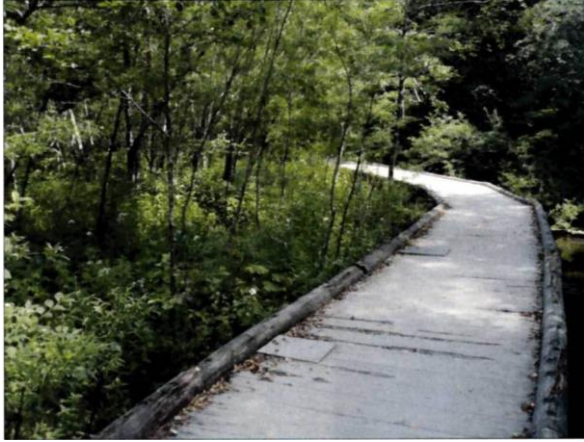
<p>&lt;写真&gt;</p> <p>整備前 (H21. 7. 17)</p>

<p><b>解説 (整備の目的・注目すべき点・配慮事項など)</b></p> <p>植生を保護し、安全に歩道を利用するために、老朽化した木道を再整備し、新たに木柵 (手摺り) を設置した。</p>
--

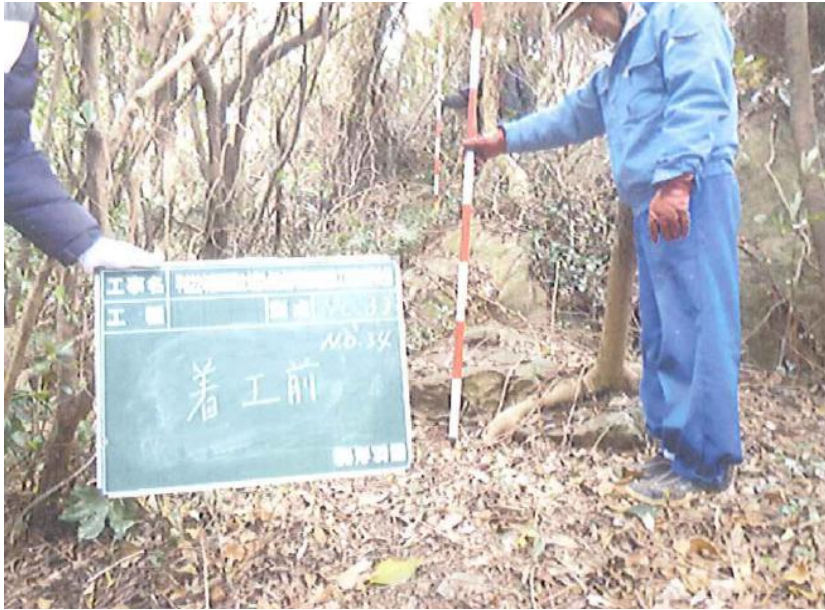
整備前（平成24年1月撮影）

樹林内を通る粘土質の既存の九州自然歩道線道路（歩道）の傾斜部分に、植生の保護や歩行性の向上を目的に丸太段差工を設けた。丸太材は耐朽性に配慮して加圧式保存処理材を使用している。歩道の状況合わせ、丸太段差工幅を調整している。

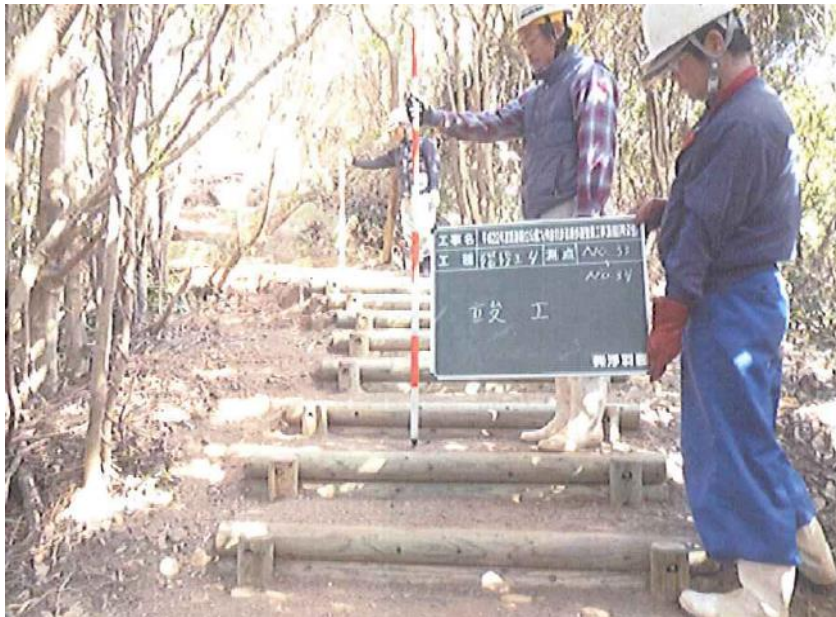
整備後（平成24年3月撮影）

機能的調和			
	a	b	c
利用性	<input checked="" type="checkbox"/>	<input type="checkbox"/>	<input type="checkbox"/>
安全性	<input checked="" type="checkbox"/>	<input type="checkbox"/>	<input type="checkbox"/>
維持管理	<input checked="" type="checkbox"/>	<input type="checkbox"/>	<input type="checkbox"/>
階段工、段差処理により、歩きやすくなった。

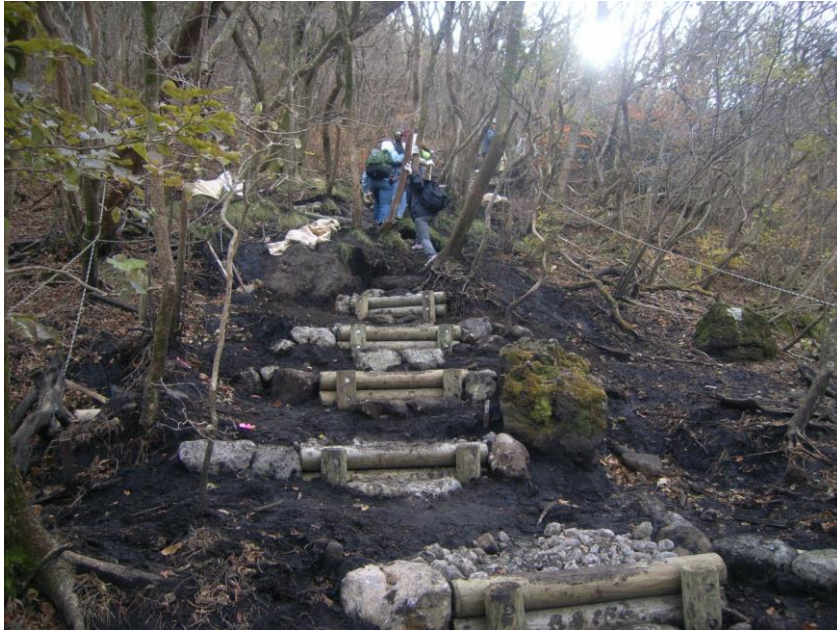
整備後 (H22. 12)

九州自然歩道 (長者原～海ヶ池越分岐) の植生の保護、洗掘の防止及び歩行者の安全の確保を目的に、粘土質の勾配部分に施工している。踏面及び水叩き部に石を充填することで、帯水及び洗掘を防いでいる。また、丸太に水通し加工を施すことで排水しやすい構造としている。

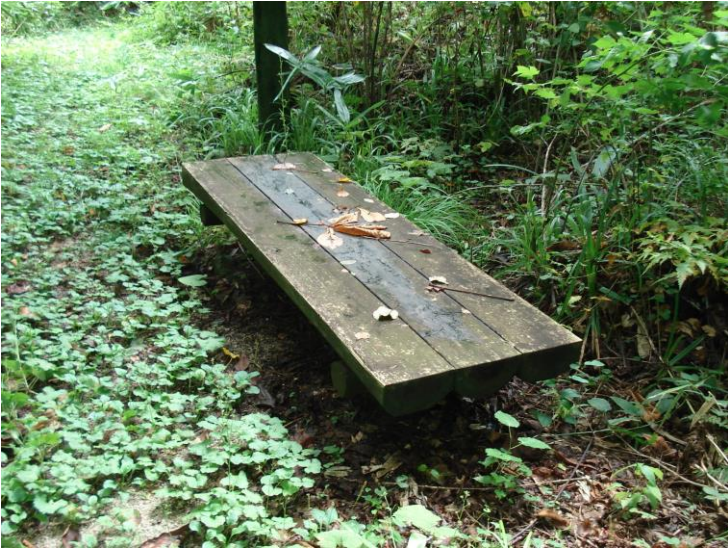
解説 (整備の目的・注目すべき点・配慮事項など)
ハイキングなどの人気が高まっている溪谷沿いの遊歩道に設けられている老朽化したベンチを再整備した。
