3.4.2 オオワシ・オジロワシの風車衝突事故－保全医学的考察－

平成22年度海ワシ類における風力発電施設に係るバードストライク防止策検討委員会にて行われた齊藤慶輔氏（猛禽類医学研究所 代表）による講演を掲載した。

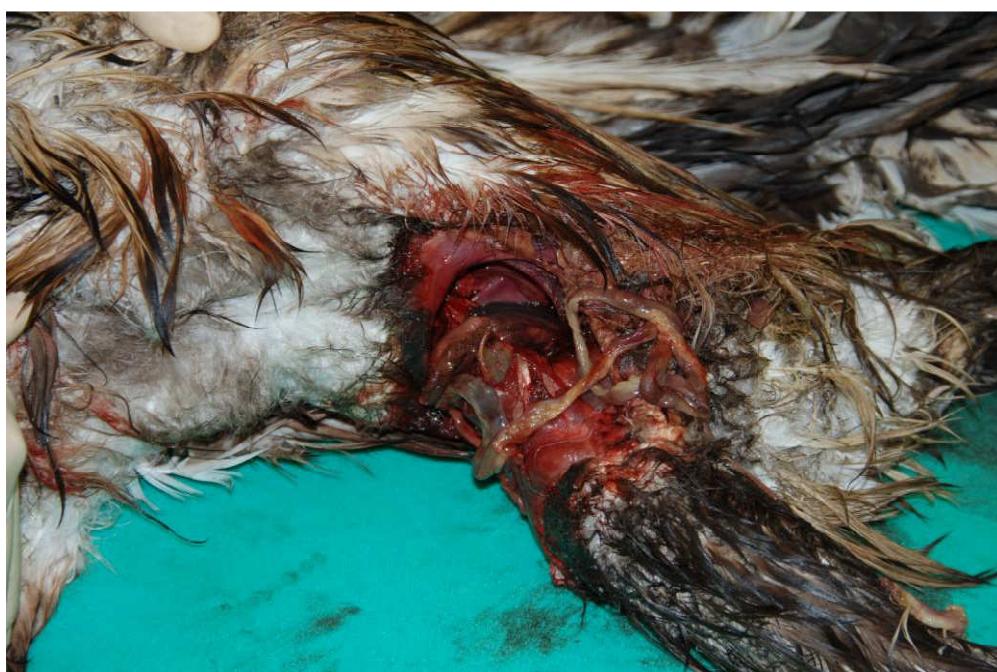
図 2 右足基部欠損部

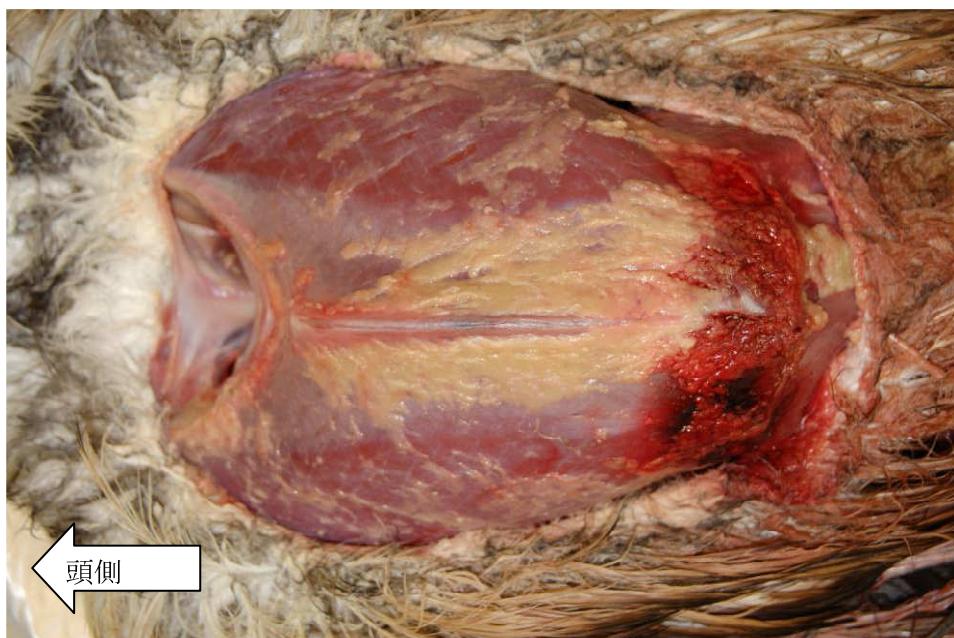
図3 胸部剥皮後 胸骨右側後縁に重度の内出血を認める

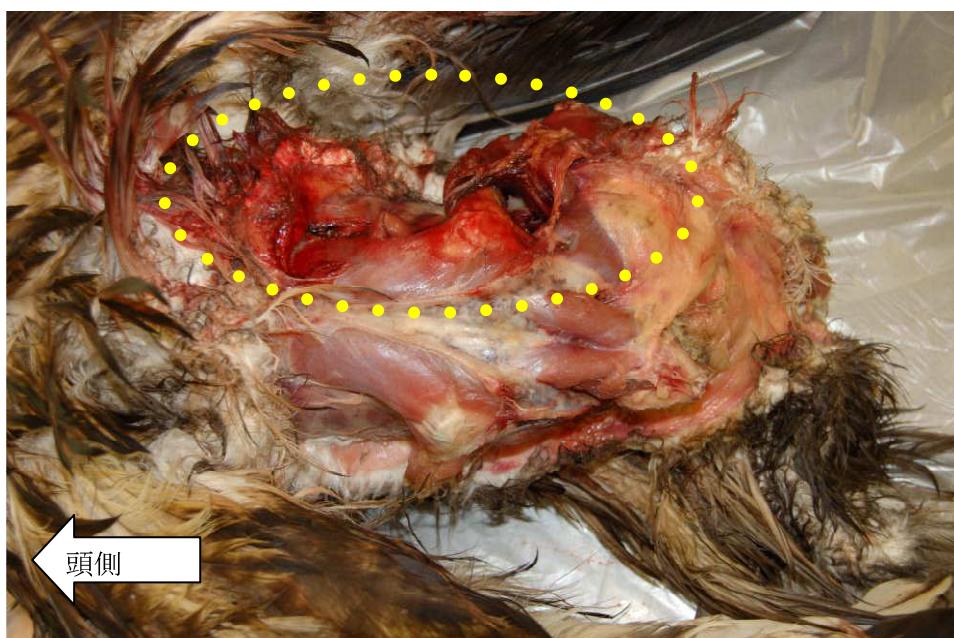
図4 腰部剥皮後 右側を中心に受傷する（点線）

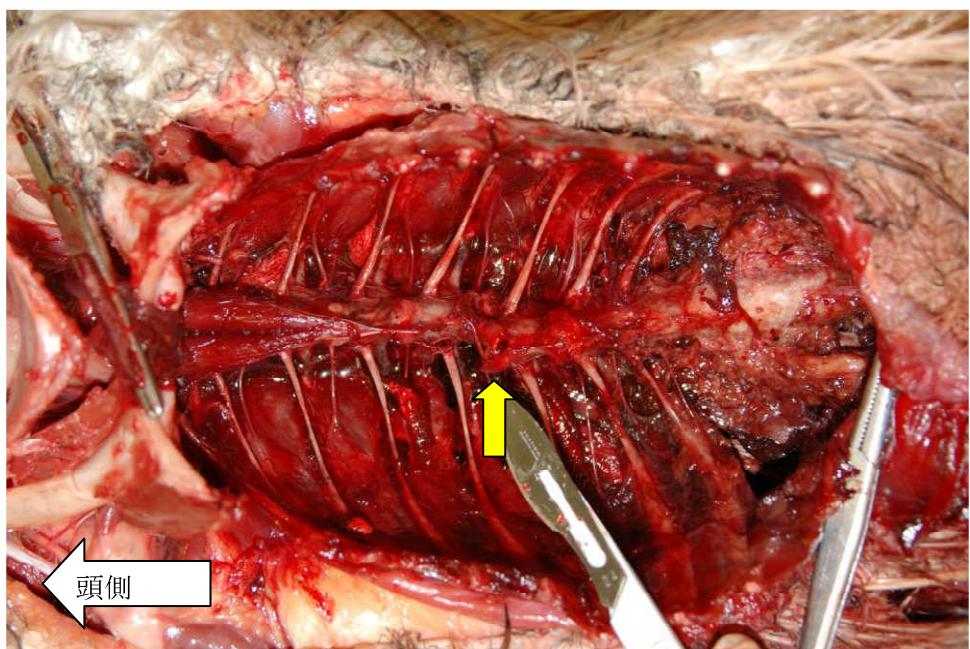
被検体は風力発電施設内にて収容されており、風車のブレードと衝突したことは明らかと考えるが、肝臓、腎臓、肺といった主要臓器に挫滅および重度の出血を認めたこと、また下半身に生じた一部離断を含む複数の重度の骨折などの状況により、被検体は飛行中に回転する風車を通過しようとした際、ブレードが背側面から打ち下ろされるように衝突したと推察する。

風力発電用風車のブレードとの衝突により下半身に重度の鈍性打撲を来し、多臓器損傷に伴う外傷性ショックにより死亡したものと診断する。

図 5 第5-6胸椎間の骨折離断（矢印）

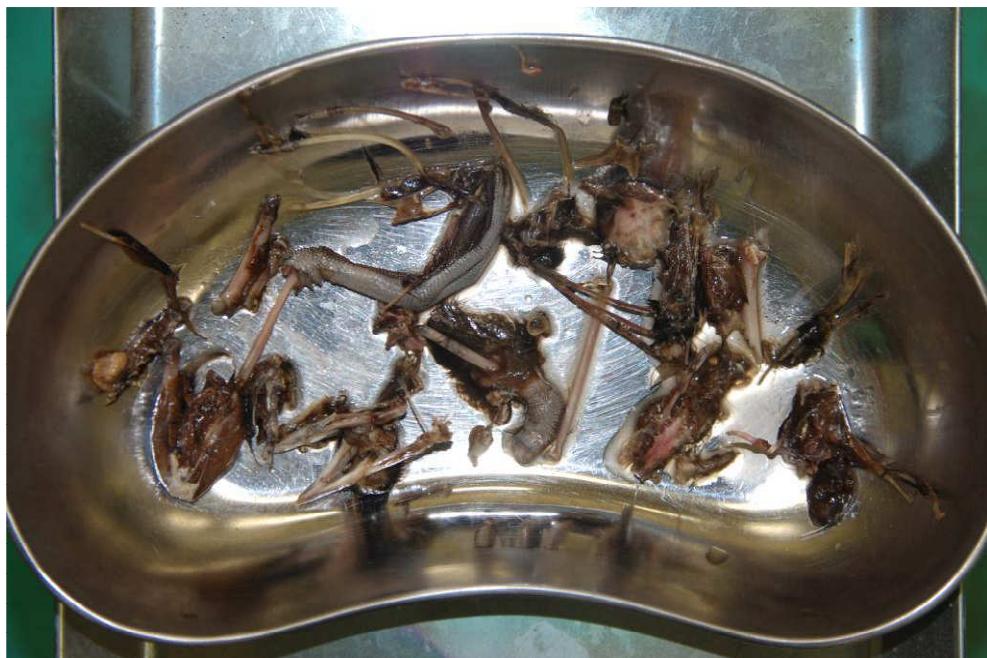
図 6 胃内の食渣より検出した海鳥の足など

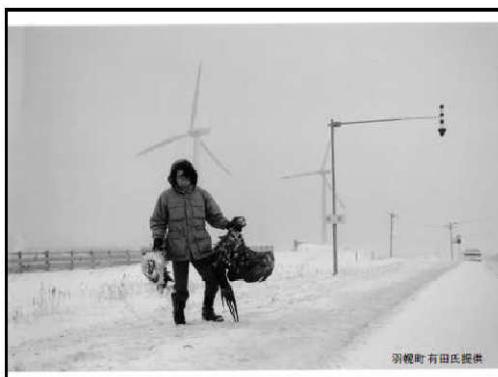
羽幌町有田氏提供

これが羽幌町で発生したオジロワシで、体軸が真っ二つになっている。被害鳥の特徴として、10例のみ抽出した。位置が横軸、縦軸には状況と打撃の方向、ブレードが降ってくるのか下から上へと上げられているのかを病理解剖から明らかにしようと思った。最初の根室と書いてあるものに関しては、すぐに死亡してしまったが

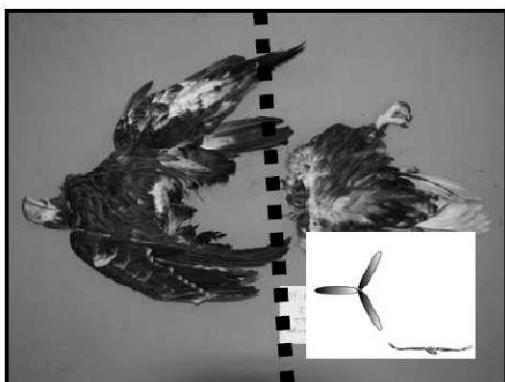
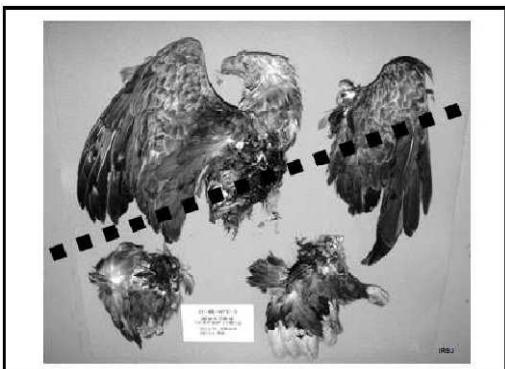
これは根室で発生したオジロワシの幼鳥だが、ボディの損傷からこういうかたちで風車にあたったことがわかる。風車に対して斜め横もしくは真横から入ってきていると侵入角の特徴がわかる。逆に瀬棚町で発生したオオワシの死体だが、これは上下半身が真っ二つになっているので、縦方向からまっすぐいってしまって、まともに胴体の部分にブレードが当たっている。しかも上からということが明らかになっている。

こちらは先程の根室の昆布盛の同じ風車に当たって死亡したオジロワシの成鳥だが、これについても四分割されている。まっすぐまともに風車に向かっていったということが推察されている。このときは、事業者がビデオ撮影をして
