令和2年度 グリーンエキスパート事業  
いもり池外来スイレン対策等業務  
報告書

令和3年1月

信越自然環境事務所

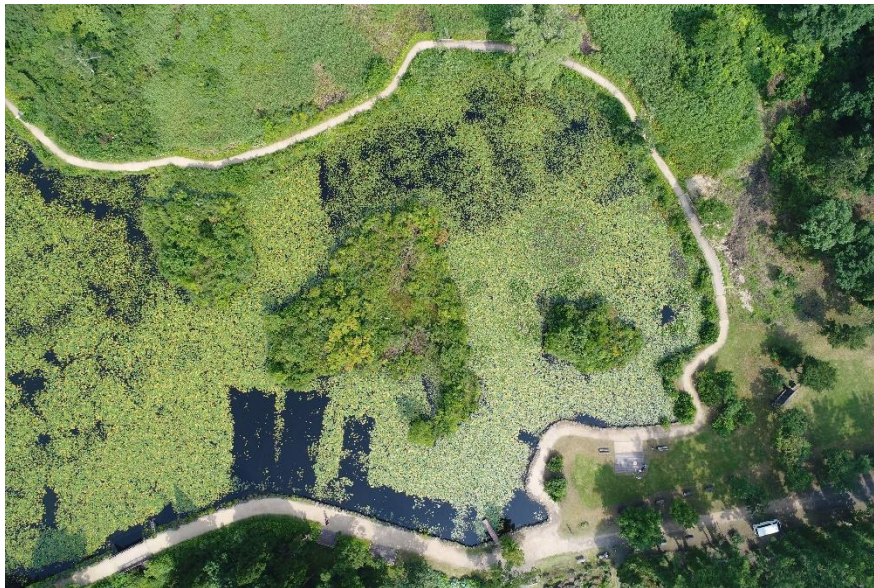
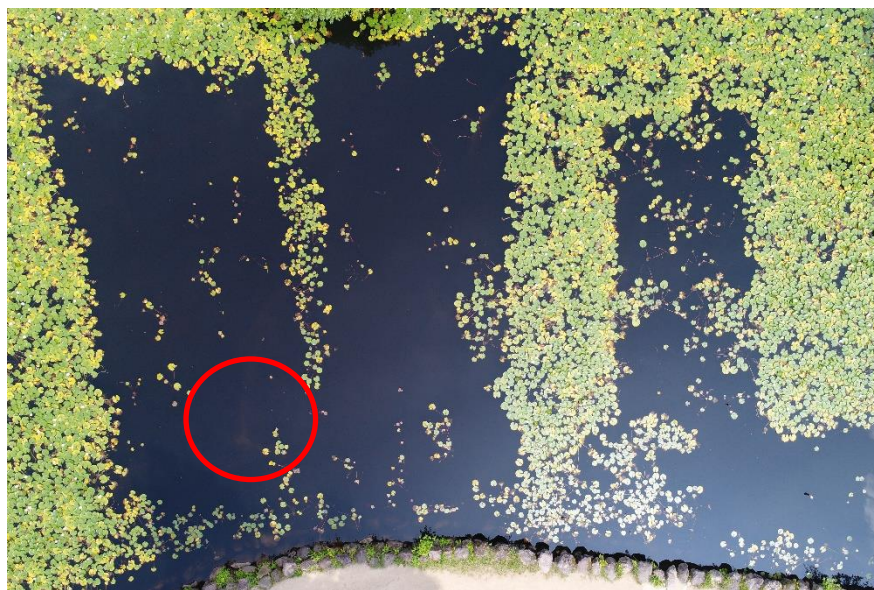
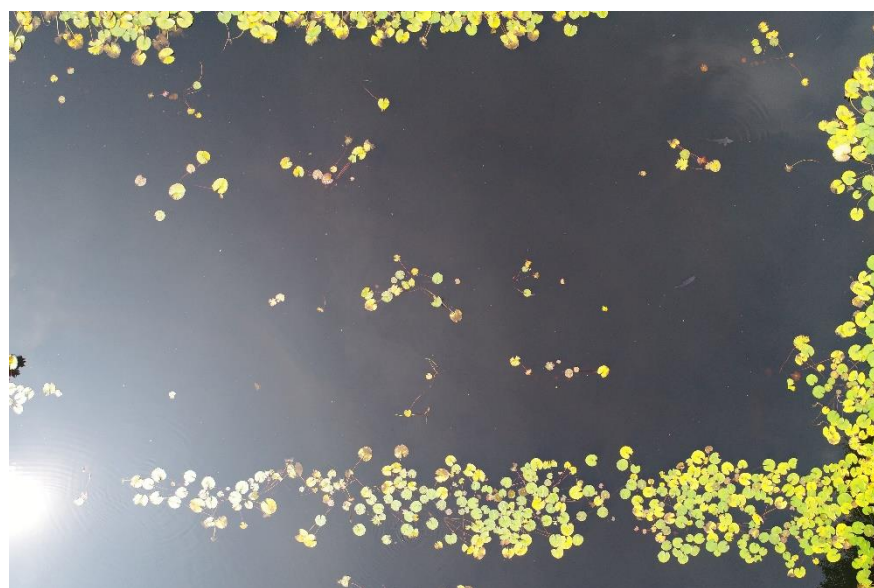
**写真 2-7 前年度遮光シート敷設範囲のドローン空中写真(R2.8.5撮影)**  
※赤囲み部分に遮光シートの浮き上がりが確認できる。

ニードフルマットを使用した試験範囲①は、施工時からきちんとシートが張れていなかったため、防除範囲が小さく、シートの隙間からの生育も多い。

ニードフル防草シート、オーダス防草シートはほぼ同様の効果である。

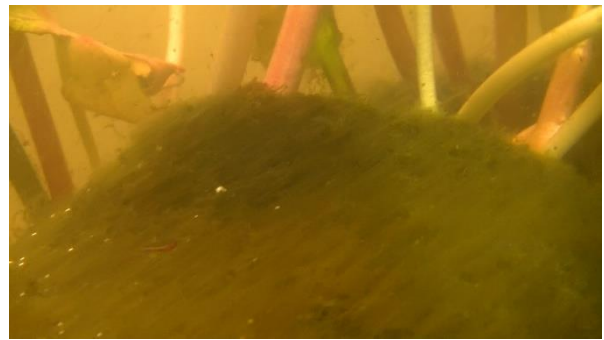
②-1

②-1～②-6：遮光シートの外側の縁の様子

スイレンが遮光シートの下からまとまって伸び、シートを捲り上げている様子が分かる。

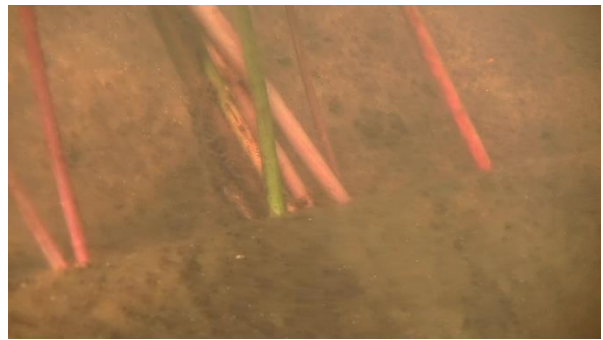
③-1

③-1～③-4 : シートのつなぎ目からスイレンが生える様子。試験範囲①に比べ生えている本数は少ない。隙間が上方へ開いておらず、光をある程度ふさいでいる。

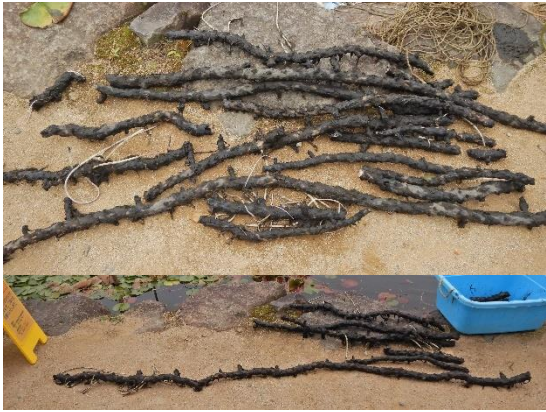
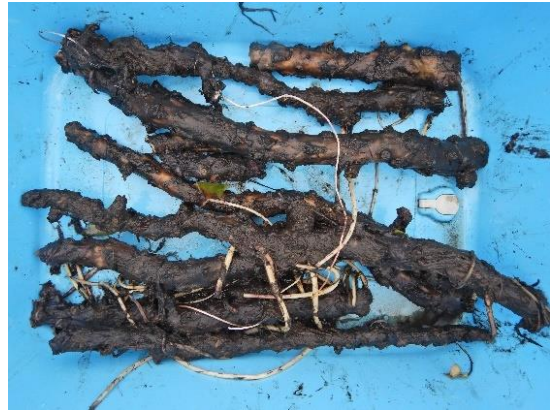
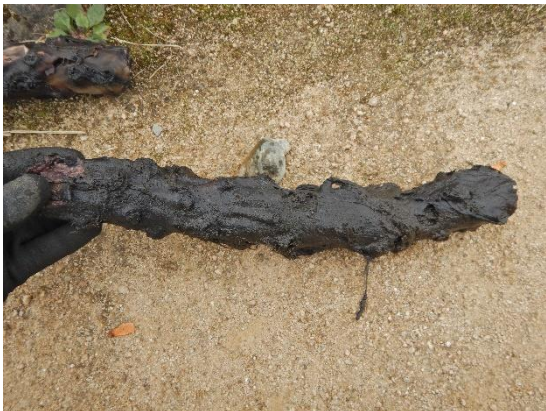
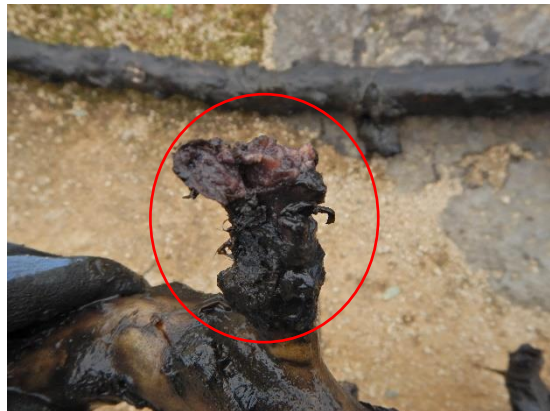
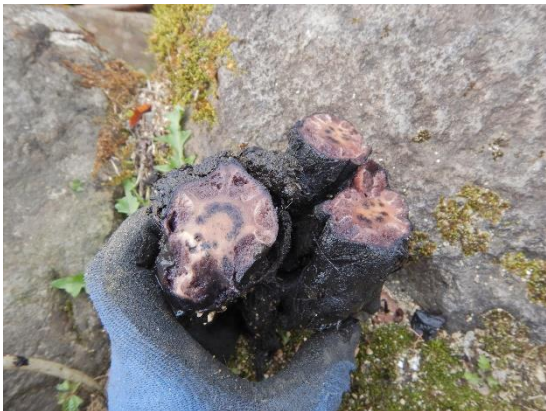
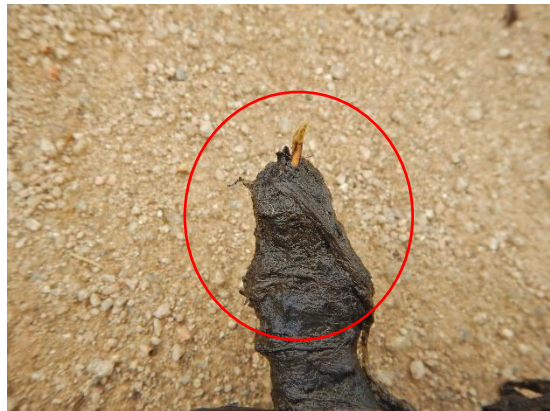
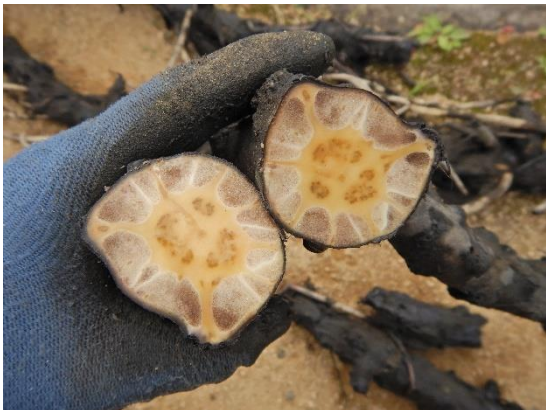
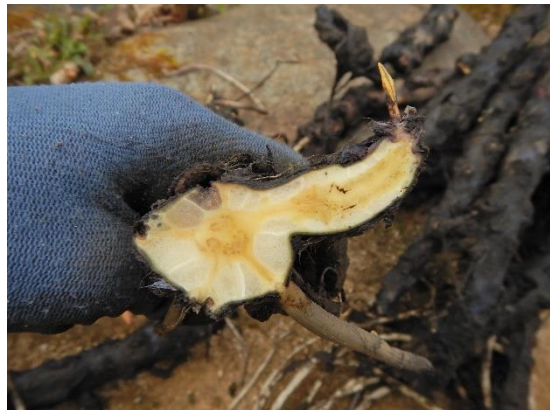
写真 2-12 試験範囲③中央部で掘り取られた根茎の状況 (R2.10.22)

スイレン駆除では、根茎を掘り取ることが非常に困難であるが、中央部の根茎は比較的掘り取ることが容易であった。シート敷設により葉を出すことができず、根の生長も抑制され、根が周囲の底泥を抱き込んでいなかったためである。このため中央部では 3m 近い長さの根茎も掘り取ることができた。根茎について確認すると、明らかに腐りかけているものもあるが、多くはまだしっかりしており、切断してみると全く腐っていないものが多かった。ただし、やや褐色に変色しており、衰退していることは明らかである。一方、成長点は確認できなかったが、一部の脇芽は生きていることが確認された。

掘り取った根茎、3m近いものも掘り採れる

根茎にはほとんど根がない

枯死した根茎(以前に枯死した可能性もある)

枯死した脇芽

生存していた脇芽

空中写真等から、遮光シートの敷設箇所のスイレン生育は抑制されており、根茎の状況から衰退しつつあることが明らかであり、駆除効果は高いことが確認された。一方で、シート敷設箇所の中央部であっても底泥中で生存している脇芽が確認されたことから、完全な駆除のためには、1 シーズンより長い期間の設置が必要であることが分かった。境界部はさらに生存している脇芽が多いことから、2 シーズン以上の設置が望ましいものと推測される。

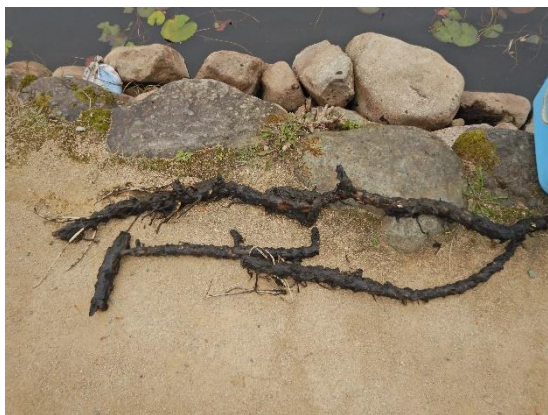
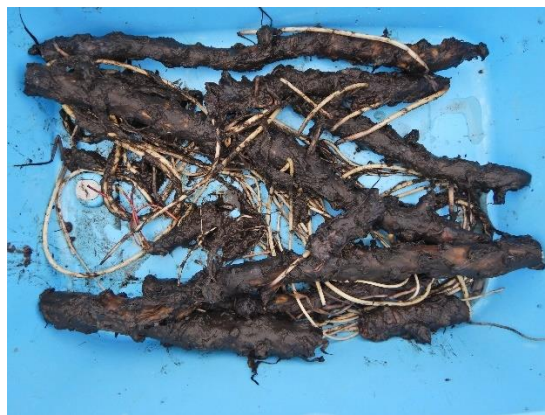
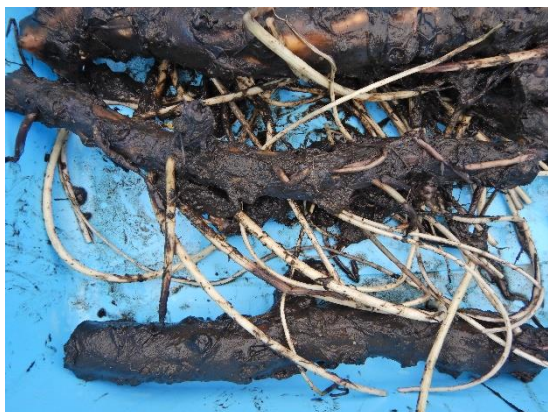
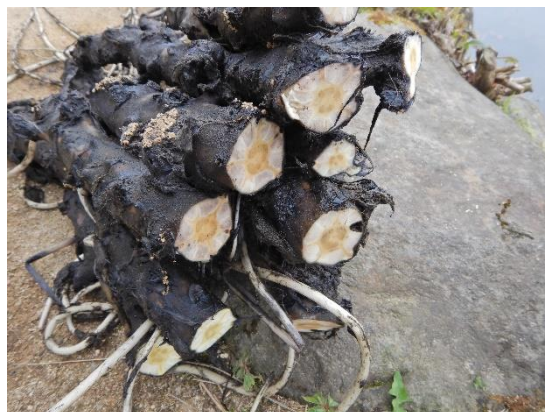
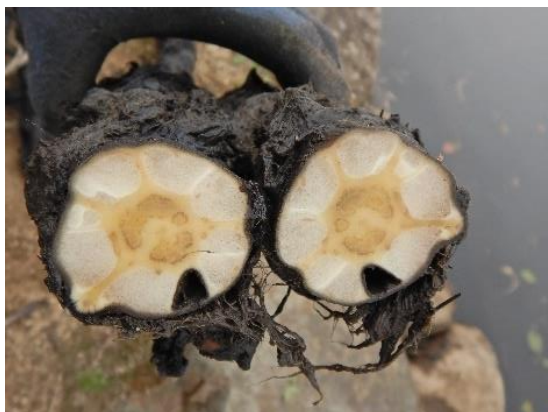
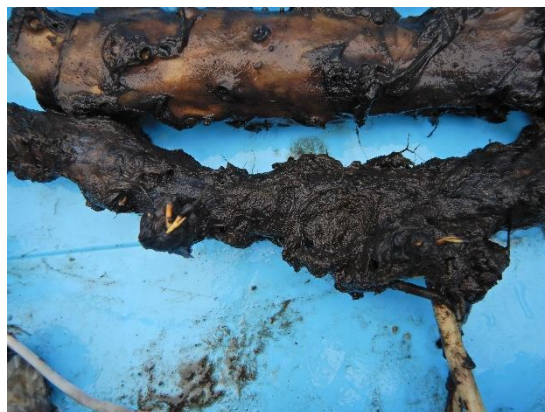
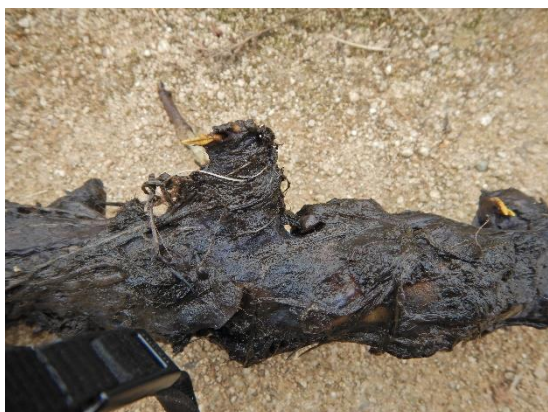
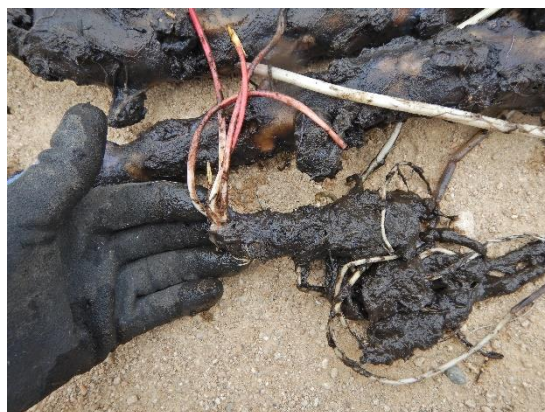
写真 2-13 試験範囲③境界部で掘り取られた根茎の状況 (R2.10.22)

境界部についても中央部とほぼ同様の状況であったが、一部に太い根のついた根茎も見られ、根茎を切断してみると、中央部よりは変色も少ないものの、範囲外のようなみずみずしさはなかった。一方脇芽は多くが生存しているようであった。

根茎には細根はなく、一部に太い根がある

切断面の状況、生きていられる

多くの脇芽が生きている

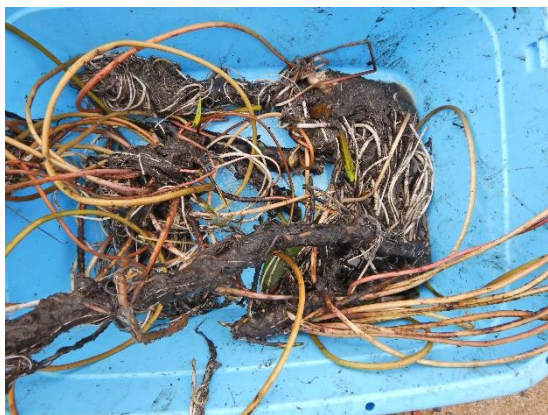
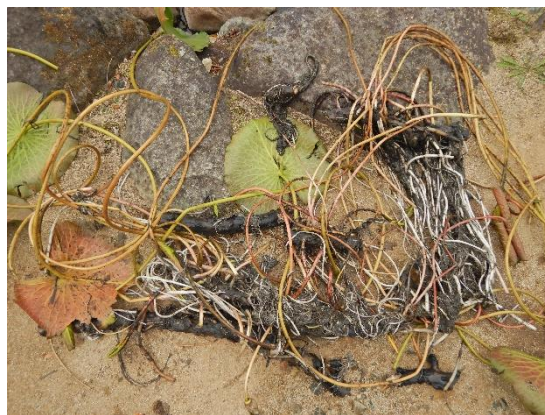
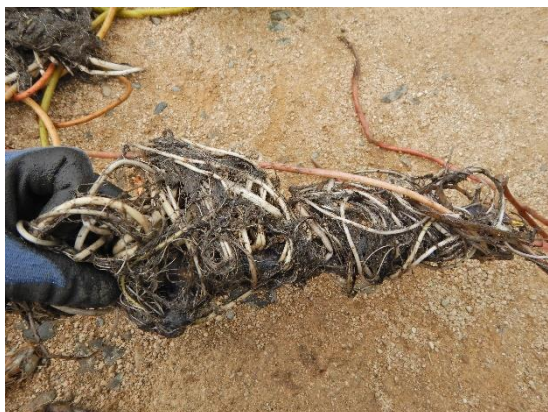
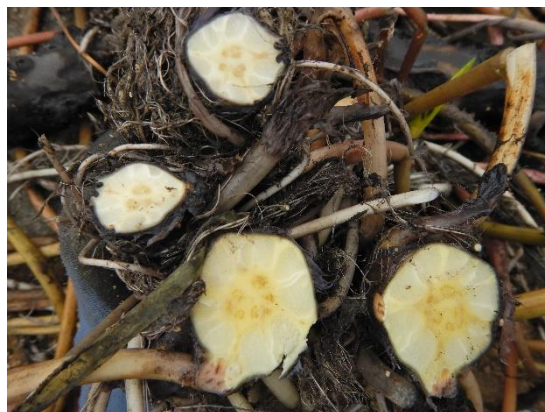
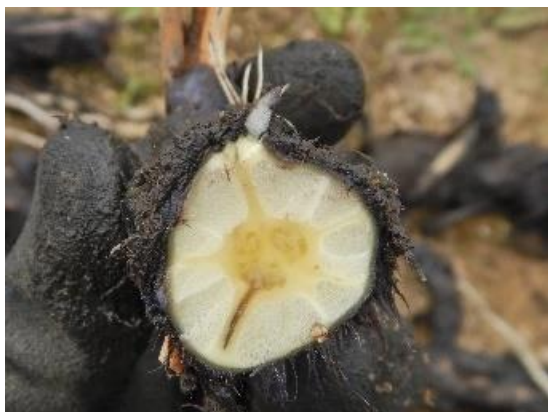
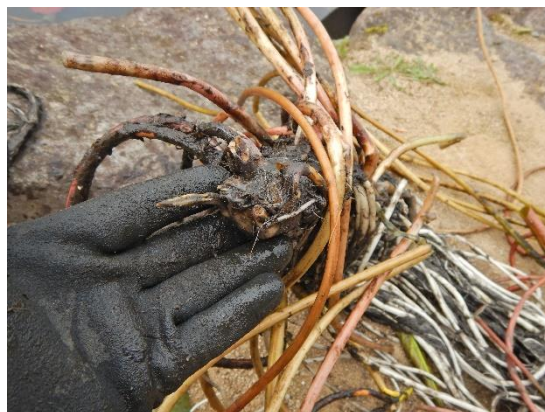
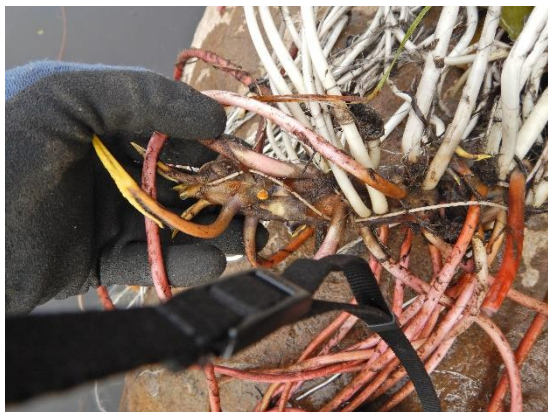
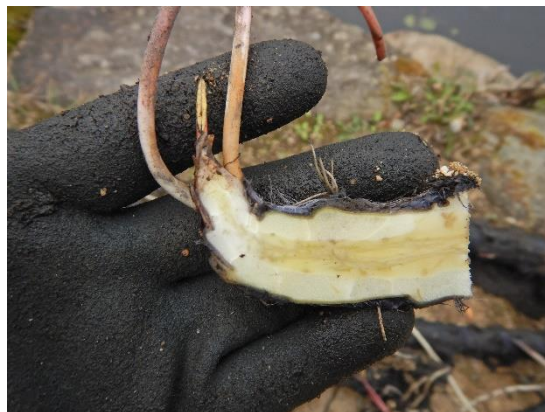
写真 2-14 試験範囲③範囲外で掘り取られた根茎の状況 (R2.10.22)

遮光シートに隣接する範囲外の根茎を採取したが、様々な太さの根があり、底泥を抱き込んで、掘り取りは非常に困難で、一部を折って引き抜いた。シートの隣接地であっても衰退は確認されず、根茎の切断面は非常にみずみずしかった。

根茎からは様々な太さの根が密に生える

根茎の切断面、みずみずしい

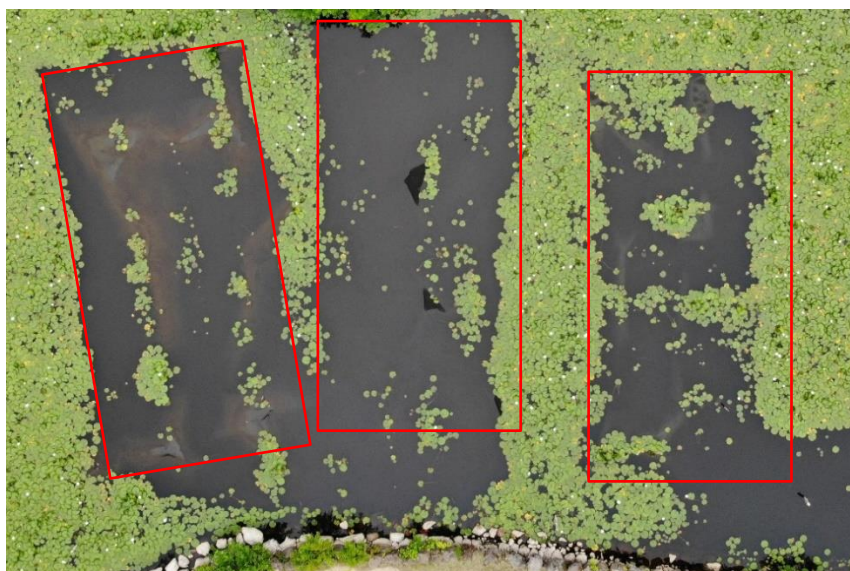
6月下旬の試験範囲の状況(R2.6.22撮影) ※撮影後刈り取り等のメンテナンス実施

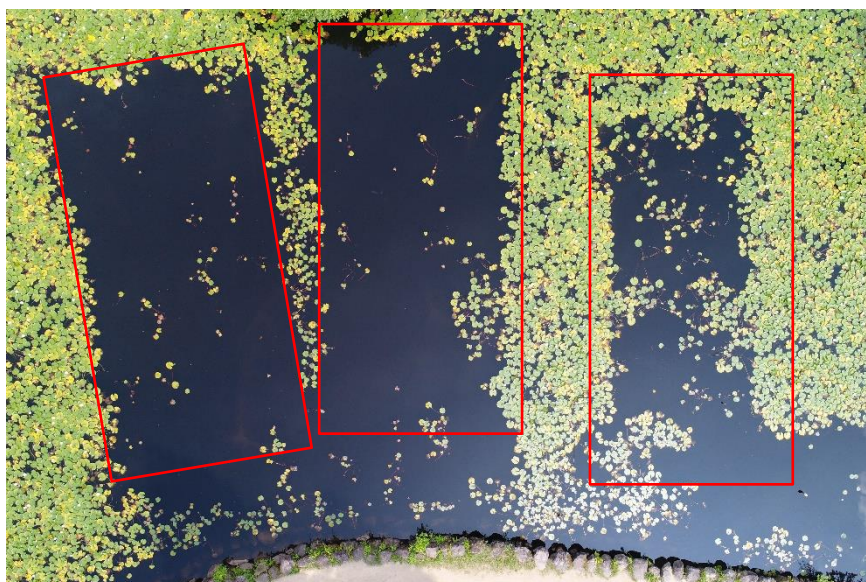
#### 写真 2-16 試験範囲のドローン空中写真(R2年度)

8月上旬の試験範囲の状況(R2.8.5撮影) 6月と同じような場所から生えているが、葉の量はそれほど多くない。シートの浮き上がりも6月に比べ少ない(6月は水位が低く、シートが見えやすい状況ではあった)。

試験範囲の隙間から生えたスイレンについては、6月23日、8月5日に刈り取りをしたが、10月22日においても、8月とほぼ同様に生育していた。ただ、6月と8月を比べるとスイレンはやや少なくなっており、生育期間の早い時期に刈り取りを行うと、隙間が小さくなり、生えにくくなることが推測された。

試験範囲でスイレンの生育は抑制されているものの、シートの接合部の隙間からスイレンが葉を伸ばしていることは課題である。隙間が生じにくいように、重ね合わせを多くとることや、接合部の固定を細かくするなどの対策が必要である。

このため6月に実施された追加の遮光シート敷設ではシートの接合部の重ね合わせを大きくしたほか、接合部を結束バンドで細かく固定した（重ね合わせ10→20cm、接合部固定100→50cm）。来年度のモニタリングではこの改良点についての効果を検証する必要がある。

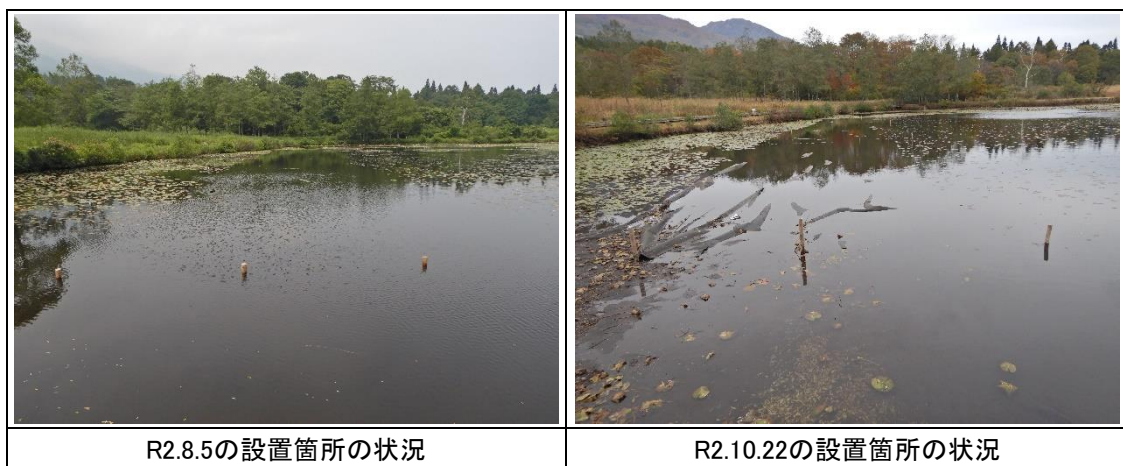
写真 3-4 敷設箇所のその後の様子

8月には一部に遮光シートが浮きあがっている箇所が見られたが、10月には水位の低下もあり顕著な問題はなかった。遮光シート接合部や2箇所のシートの設置箇所間の隙間からのスイレンの生育は極めて僅かであった。
