令和3年度 グリーンエキスパート事業  
いもり池外来スイレン対策等業務  
報告書

令和4年1月

信越自然環境事務所

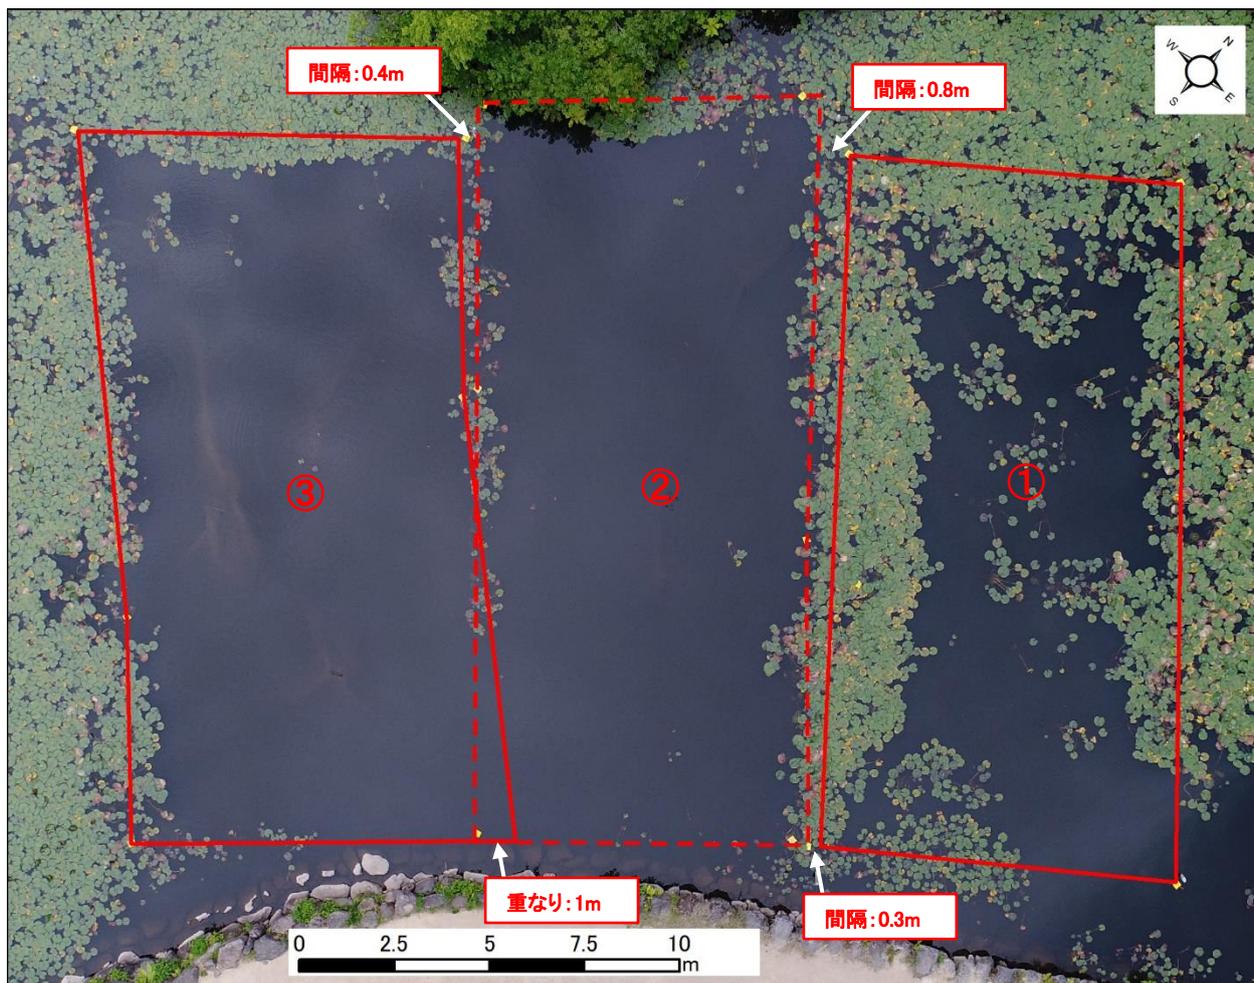
図 2-5 令和元年度の試験箇所の遮光シート敷設範囲(R3.6.11撮影)

令和元年度の試験範囲 3 箇所では、いずれも計画よりは敷設面積が小さくなっているものの、ほぼ適切な状態で設置されていることが確認された。施工時にシートにたわみやヨレが生じるため、計画時の設計値よりも敷設面積が小さくなることは、今後の設置計画においても予め考慮すべきであろう。試験範囲①では計画と現状との面積差が大きいですが、これはスイレンの刈り取りを行わずに敷設したため、作業に手間取りシートを十分に展開できなかったことも一因と推測される。

試験範囲 3 箇所の位置関係は、①と②については 0.3～0.8m の間隔をおいてほぼ平行に設置されており、②と③については③がやや斜めになっているため一端では 0.4m の間隔が空き、もう一端では約 1m 分が重なっていることが確認された。

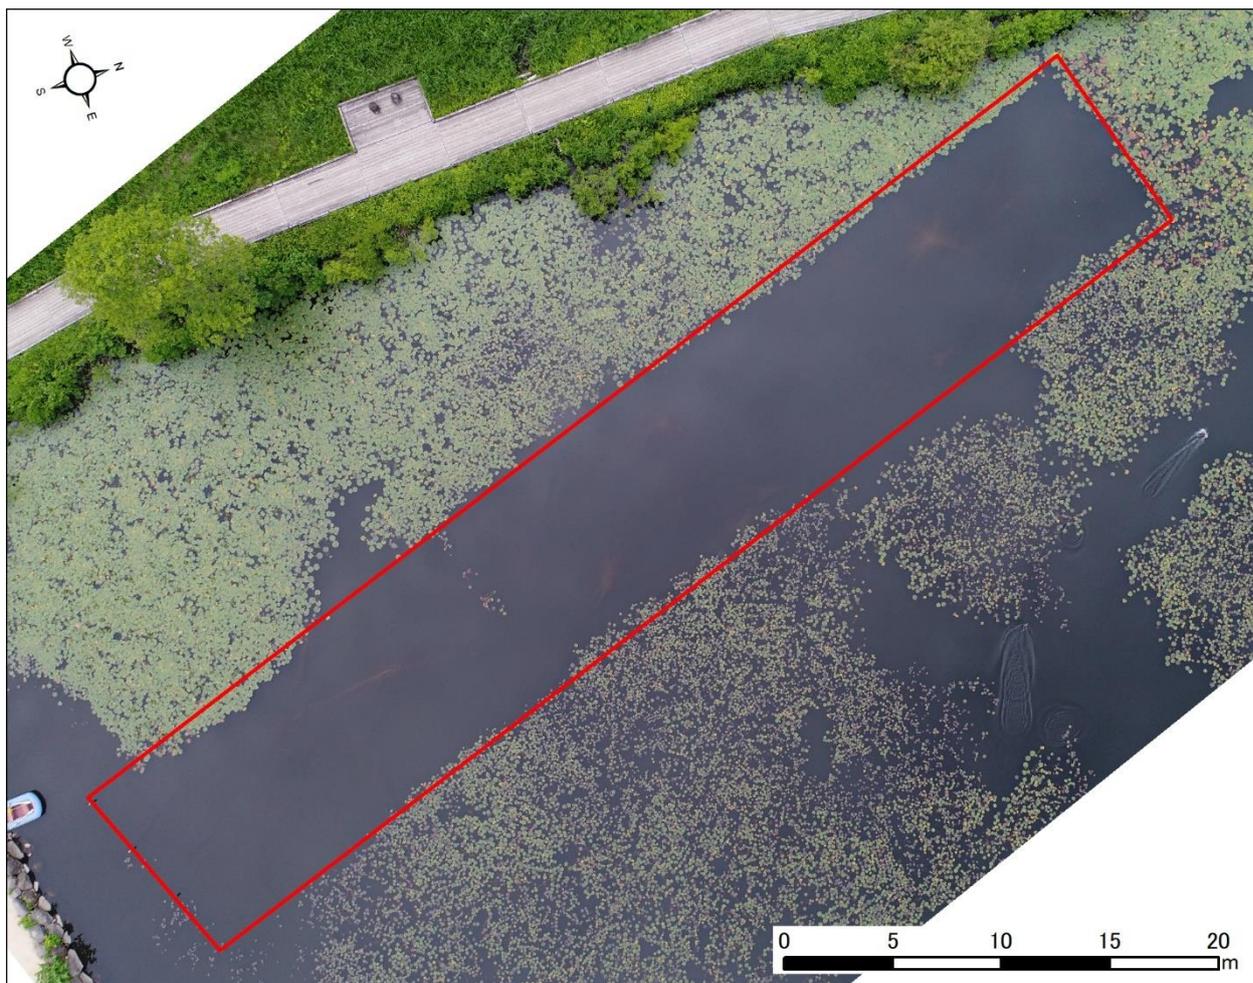
図 2-6 令和2年度の設置箇所の遮光シート敷設範囲(R3.6.11撮影)

令和2年度の設置箇所では、長辺が約 56m と非常に長いものの、ねじれや曲がりなどはなく適切な施工がなされたことが確認できた。

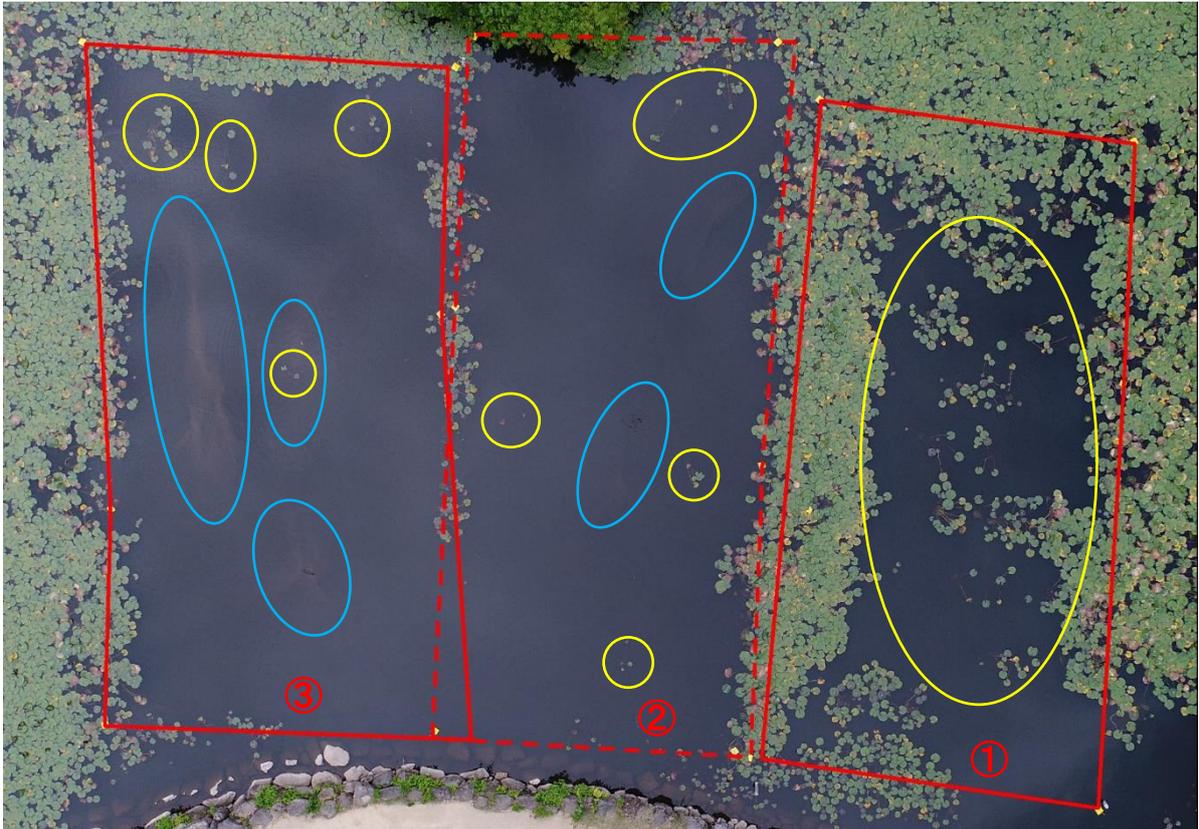
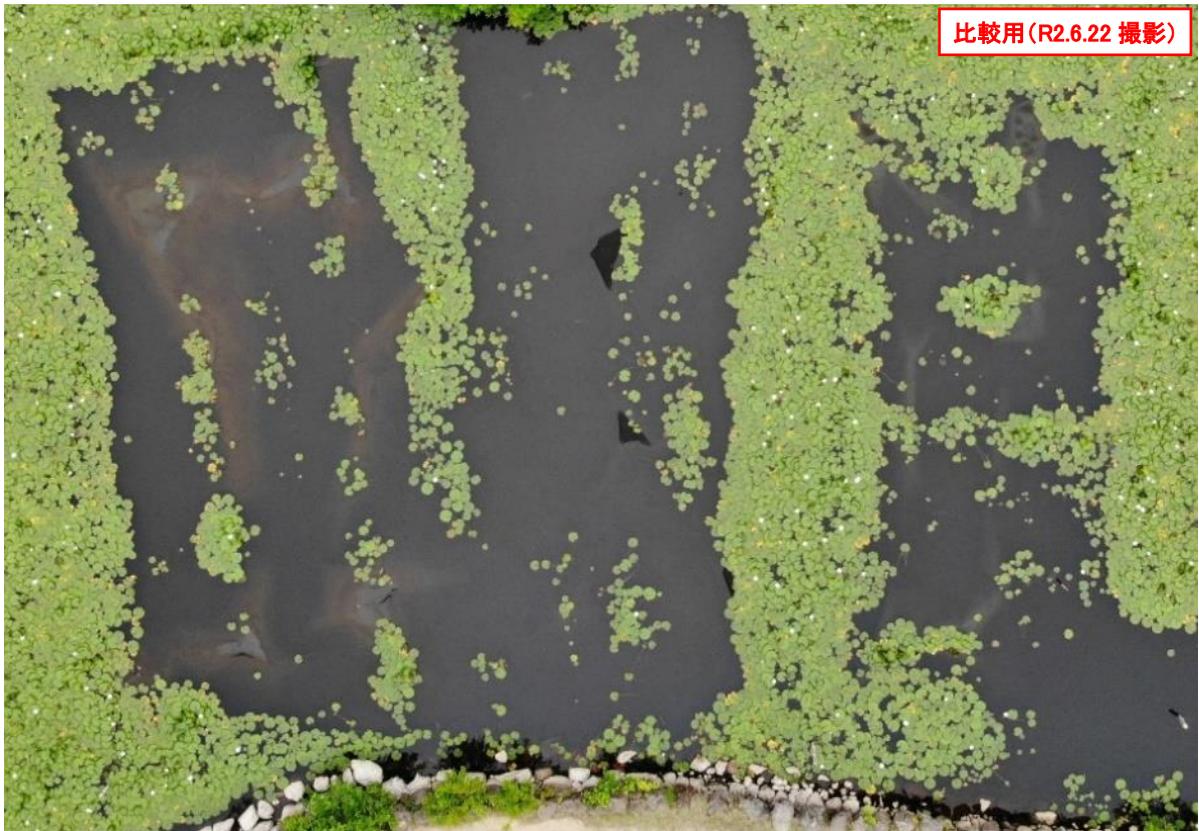
写真 2-4 R1試験箇所 の状況 上: R3.6.11撮影、下: R2.6.22撮影

令和元年度試験箇所では、試験範囲①では浮き上がりはなく、試験範囲②では 2 箇所の狭い範囲で浮き上がりが見られ、試験範囲③では 3 箇所で浮き上がりがあり、そのうち 1 箇所はやや広い範囲に渡るものだった。令和 2 年度設置箇所は試験範囲③と同じ素材のオーダス防草シートを用いており、シートの浮き上がりの傾向も同様だった。ただし調査時点において、シートの浮き上がりにより敷設範囲がずれるなどの影響は確認されなかった。土のうによる重しや、メンテナンス時のシート下の空気抜きにより、浮き上がりによるシートの位置ずれを抑制できていると考えられた。

約 1 年前の令和 2 年 6 月 22 日の状況 (写真 2-4 の下写真) と比較して、試験範囲②と③では大きく減衰していることが確認できた。試験範囲①では、1 年前より衰えが見られるが、試験範囲②と③ほどではない。令和 2 年度施工箇所では、接合部からと思われるスイレンの生育が 1 箇所ややまとまってある他は、ほとんど見られない。令和 2 年度の遮光シート敷設ではシートの接合部の重ね合わせを令和元年度より大きくしたほか、接合部を結束バンドで細かく固定しており (重ね合わせ 10→20cm、接合部固定の間隔 100→50cm)、これにより接合部からのスイレンの生育を十分に抑止できることが確認された。

シート外縁から内側へのスイレンの侵入について見ると、試験範囲①では 1~3m 幅で内側まで葉が繁茂しているが、それ以外の 3 箇所では幅 1m 以内に抑えられている。シート設置時にスイレンを刈り取るなどして適切な設置ができれば、外側からの侵入を抑止できることを示している。

また試験範囲②と③には最大で幅 1m 程度の重なりがあるが、重なり幅 0.5m 程度と思われる辺りまではスイレンの生育が見られない。これより、複数のシートを隣接して設置する場合、重ね合わせ幅を 1m 確保することでシートの隙間からのスイレンの伸長を抑制できると考えられる。

※青囲み: 遮光シートの浮き上がり、黄囲み: 接合部からのスイレン葉の生育

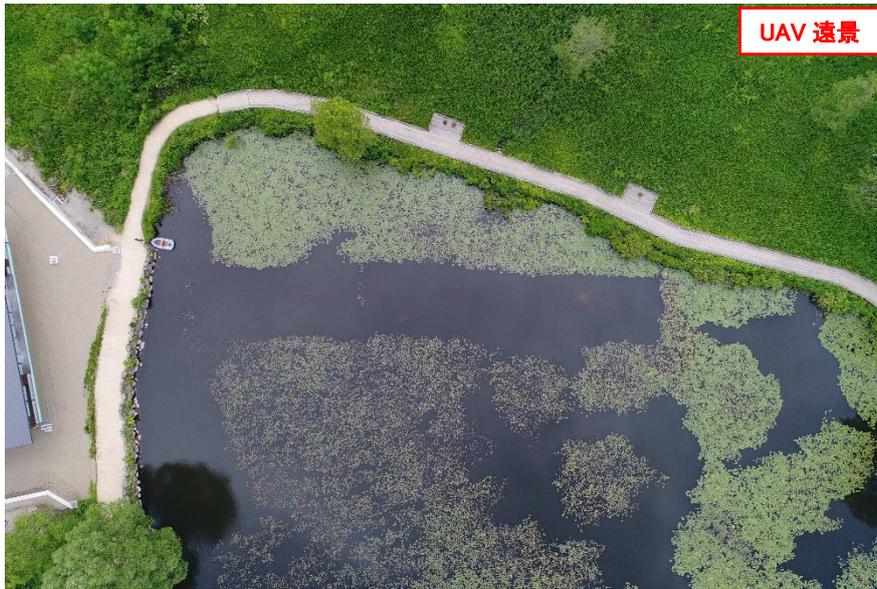
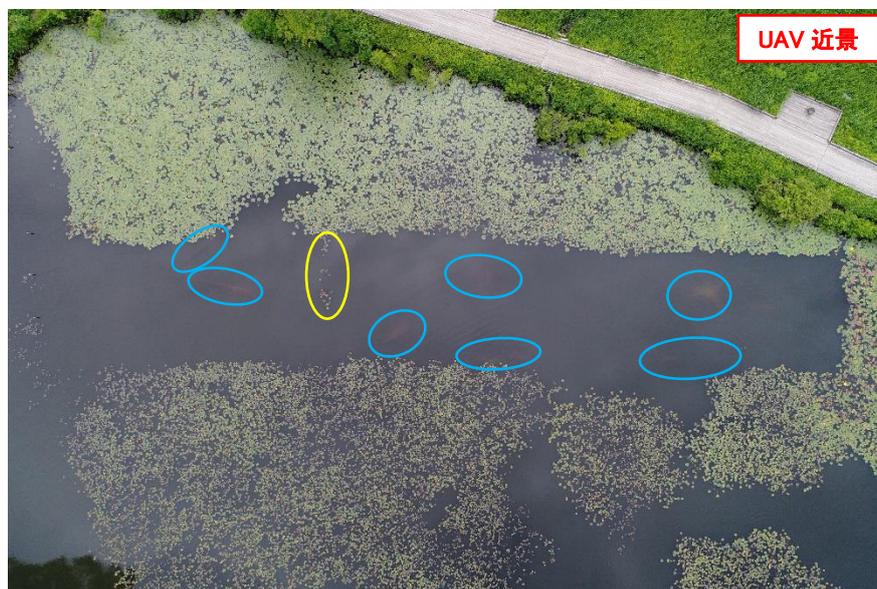
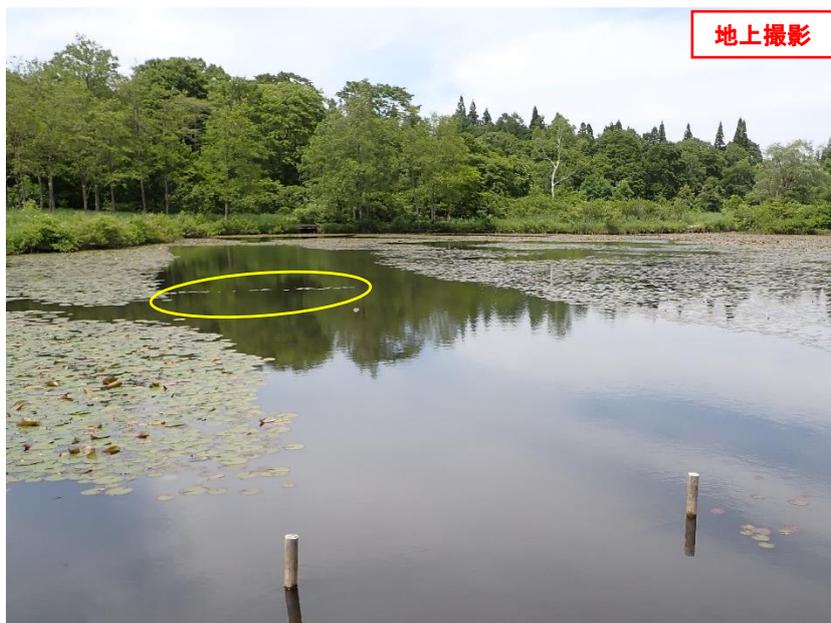
写真 2-5 R2敷設範囲の状況 (R3.6.11撮影) 上: UAV遠景、中: UAV近景、下: 地上から撮影

※青囲み：遮光シートの浮き上がり、黄囲み：接合部からのスイレン葉の生育

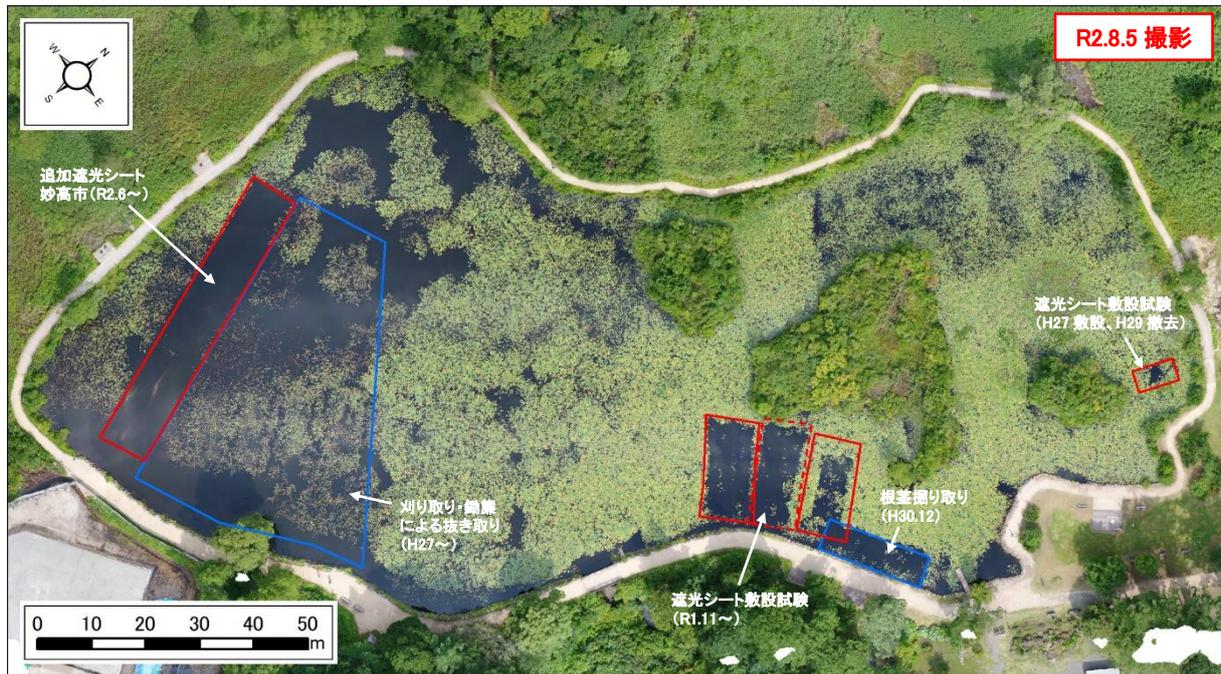
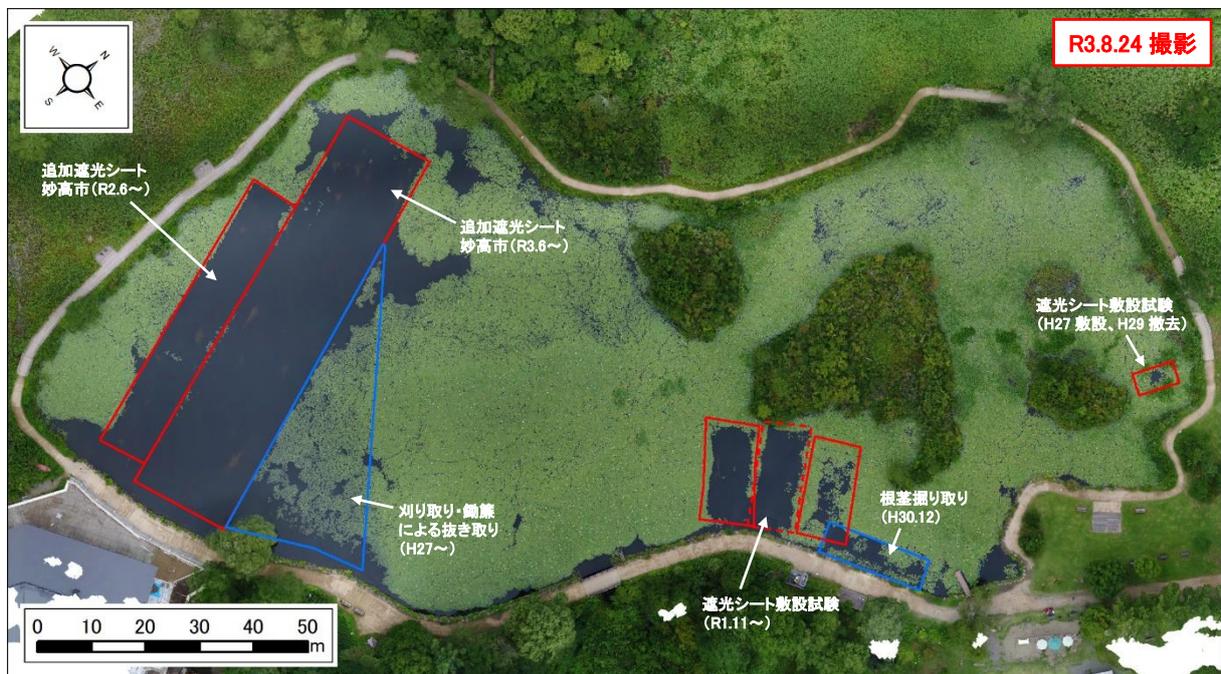
図 2-7 オルソ画像で見るスイレンの分布と駆除事業の関わり 上:R2.8.5撮影、下:R3.8.24撮影

本調査を実施した令和3年8月24日時点と、令和2年8月5日時点との最大の違いは、令和3年6月22日に遮光シートが追加されたことである(生命地域妙高環境会議事務局が実施)。短辺約18m×長辺約78m、面積およそ1400㎡と、大規模な施工となっている。

現時点での遮光シートの敷設面積は、令和元年の試験施工箇所と令和2年の追加敷設箇所も合わせると約2450㎡となる。これはいもり池の水域面積12850㎡の約20%に及ぶ。

平成30年の根茎掘り取り箇所や、平成27年のシート敷設箇所(平成29年に撤去)では、スイレンが分布範囲を回復させている。根茎掘り取り箇所(平成30年)では、掘り残された根茎からの葉の伸長や、施工箇所周辺からの再侵入によると考えられ、また種子からの発芽の可能性もある。シート敷設箇所(平成27年)では、敷設箇所の周辺から再侵入しており、シート敷設により生じた開放水面が再びスイレンに覆い尽くされつつある。

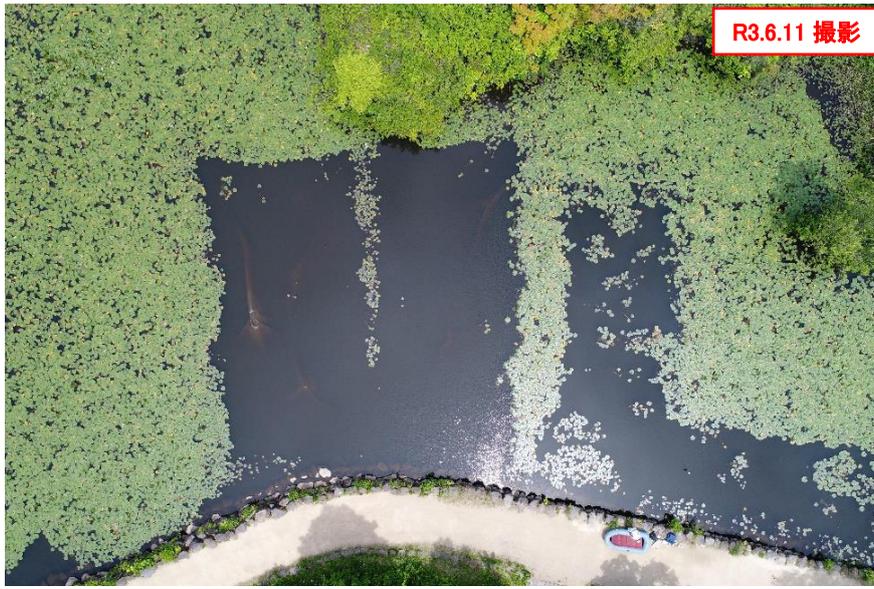
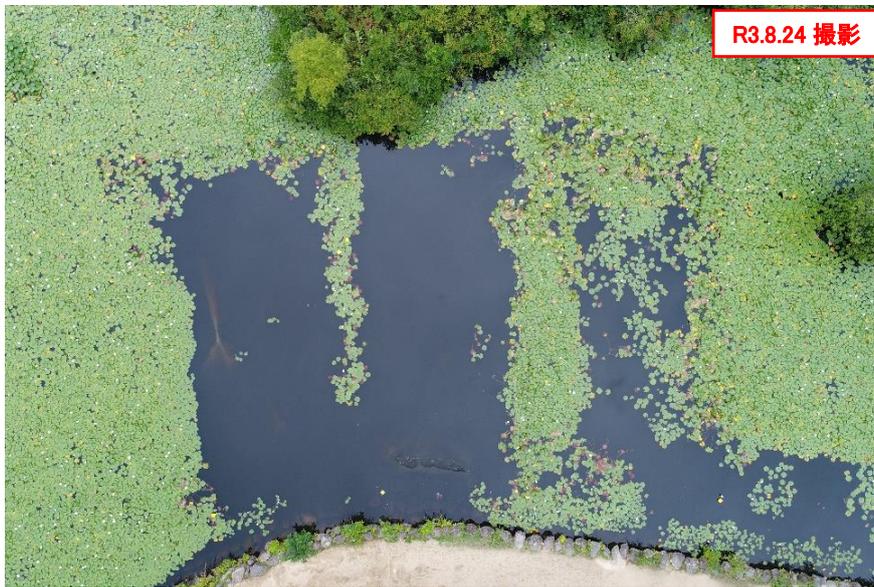
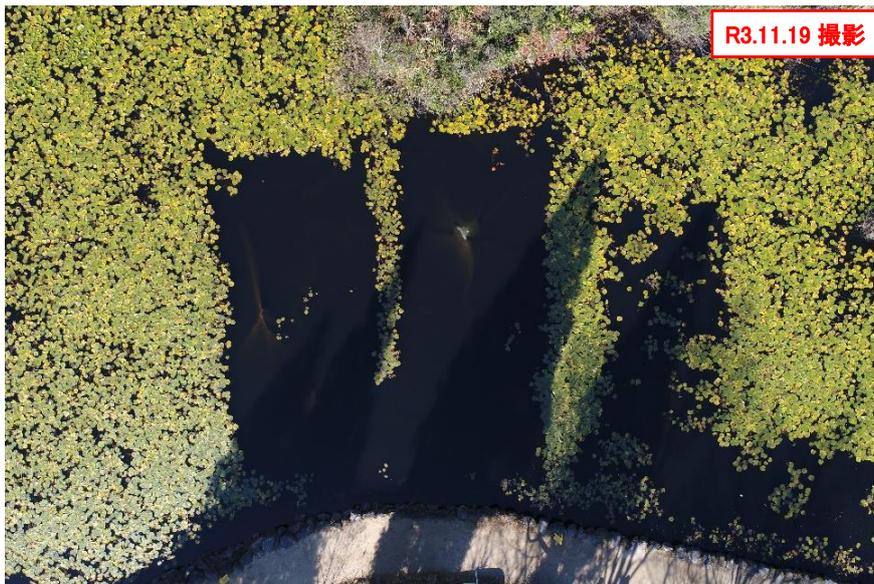
写真 2-14 R1試験箇所UAV詳細写真 上:R3.6.11、中:R3.8.24、下:R3.11.19(いずれもメンテナンス前)

令和元年度試験箇所（写真 2-14）の写真は全てメンテナンス前の時点のものであり、スイレンの葉を刈り取る前の状態である。6月と8月はこの撮影後に葉の刈り取りを行っているが、その次の調査時には刈り取り前と同程度に葉が茂っていることが分かる。

また8月時点が最もスイレンの生育が旺盛であり、シート敷設箇所以外では葉に隙間がないほど密な状態となっている。6月はまだ成長途中であり、11月は葉が萎れて枯れる過程にあるため、葉の間に隙間が生じてきている。今後、現在設置中の遮光シートの撤去や移設を行う場合、スイレンの葉が茂った状態では作業効率が著しく低下すると考えられることから、葉が茂り始める前の5月から6月初旬に実施することが望ましい。

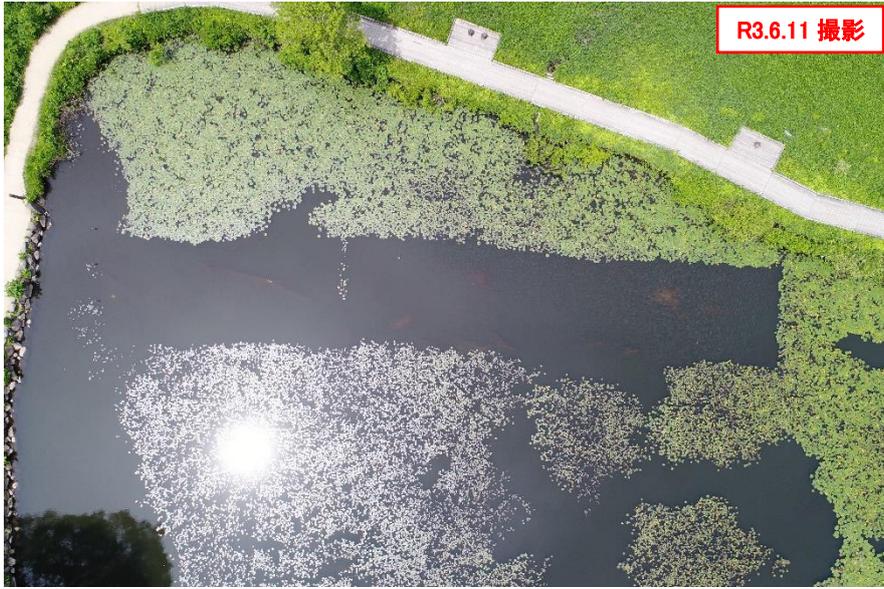
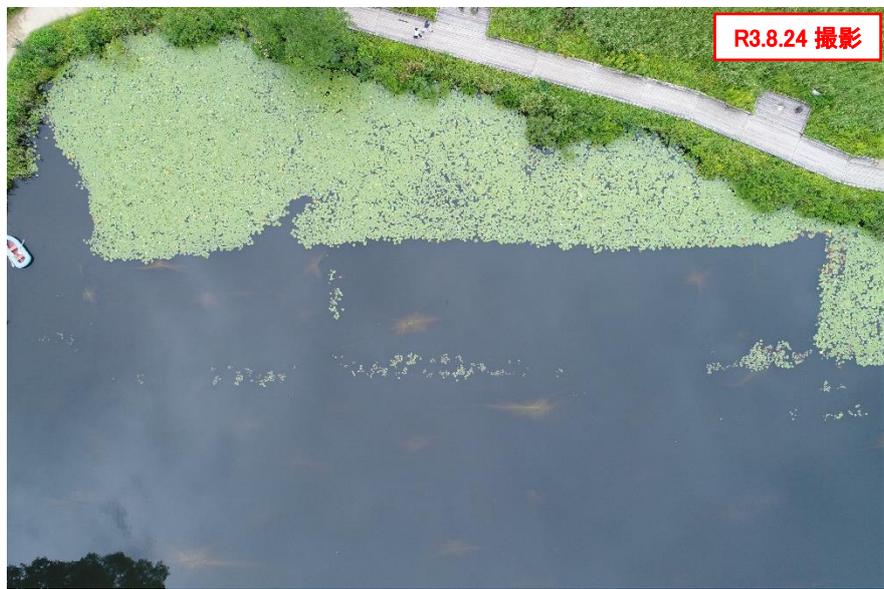
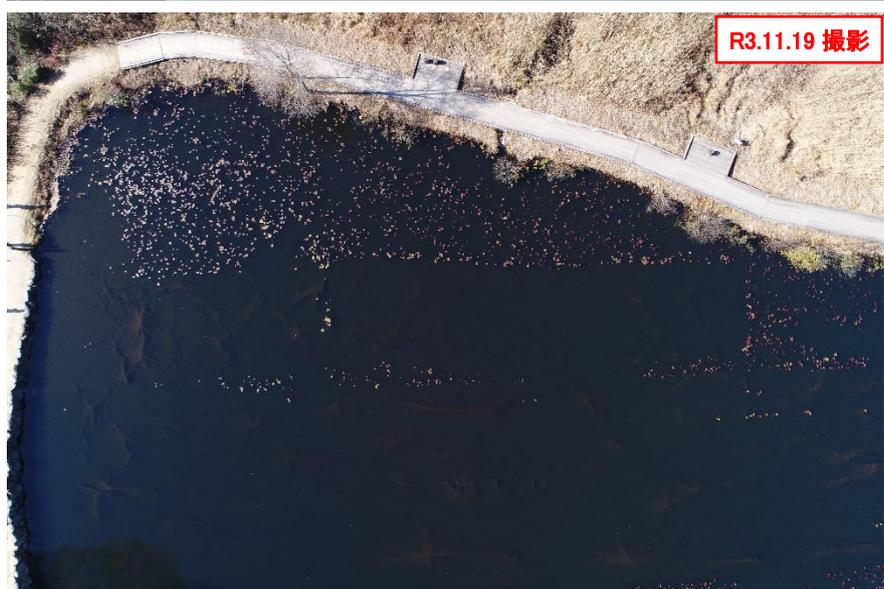
写真 2-15 R2設置箇所UAV詳細写真 上:R3.6.11、中:R3.8.24、下:R3.11.19

令和2年度設置箇所（写真 2-15）では、6月の状況を見ると平成27年から葉の刈り取り等を実施している箇所（写真中央下側）では他より葉の密度が低い。刈り取り等の継続によりスイレンの活力を減衰させることができているが、根絶するには至らないことが分かる。8月の写真では令和3年6月22日に新設された遮光シートによる状況の変化が顕著である。ただし令和2年度設置箇所との隣接部ではシートの重なりが小さいためか、スイレンの葉が残っている。これは11月の写真でも残っており、この部位のスイレンは今後も衰弱しながらも生育し続けると考えられる。

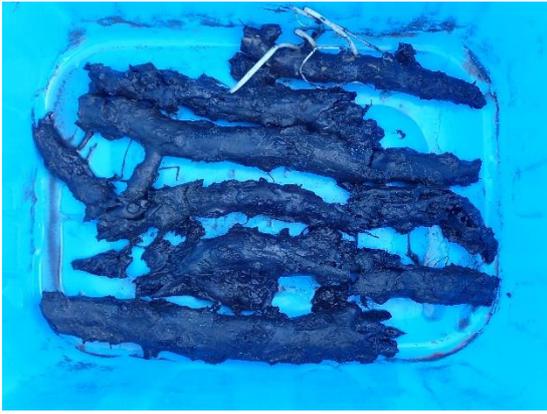
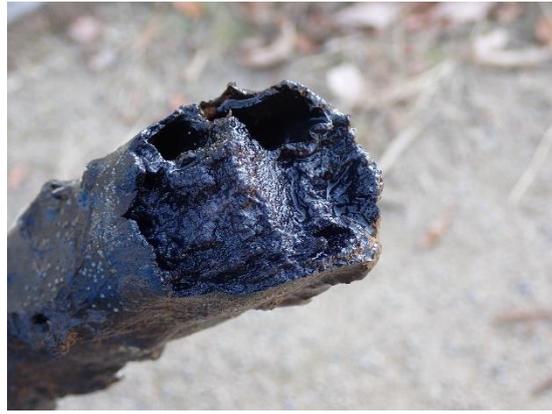
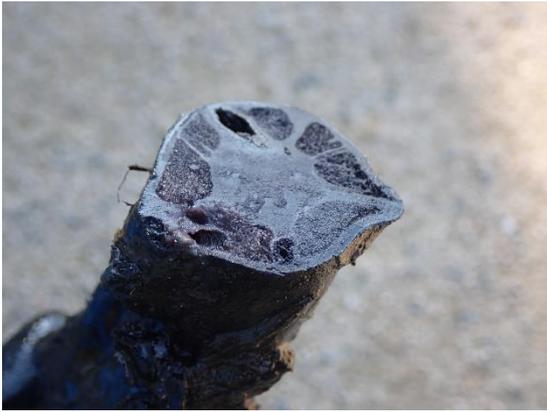
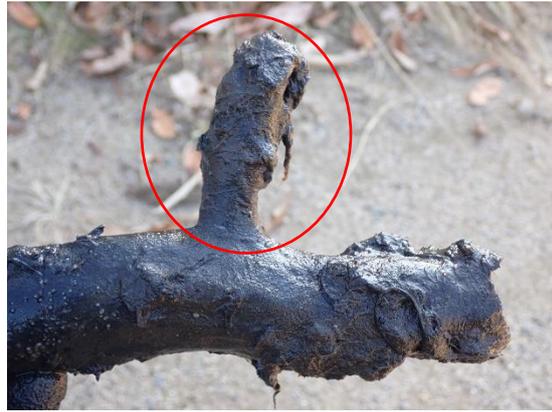
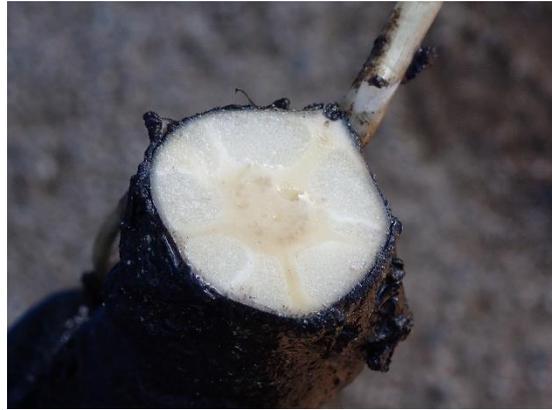
写真 2-16 試験範囲③中央部で掘り取られた根茎の状況 (R3.11.19)

昨年度の調査では、中央部でも多くの根茎で衰退が認められるものの枯死には至っておらず、脇芽が生きていることが確認されている。今回の調査で掘り取った中央部の根茎は大半が枯死しており、腐朽も進んで非常に脆い状態だった。昨年度は根茎がまだしっかりしており 3m 近い長さのものも採取されたが、今回は根茎が脆いため折れやすく、掘り取られるものはどれも短かった。試験範囲③ではシート接合部の隙間からわずかに葉が出ていたが、それと繋がっていたと思われる根茎は生存していた。ただし生存する根茎も根の発達は不良で、根茎の端部は枯死していた。そのため掘り取りは容易だった。

掘り取った根茎、大半が枯死・腐朽している

腐朽して脆くなっている

枯死した根茎の切断面

枯死した脇芽

シート接合部に葉を出していた根茎は生きている

生存していた根茎の切断面

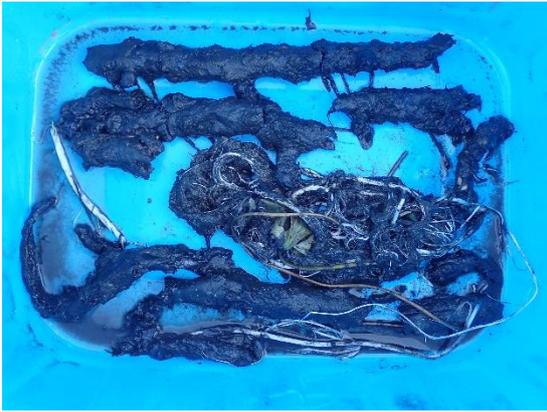
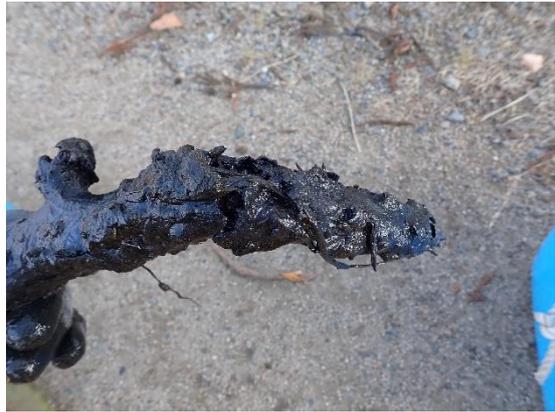
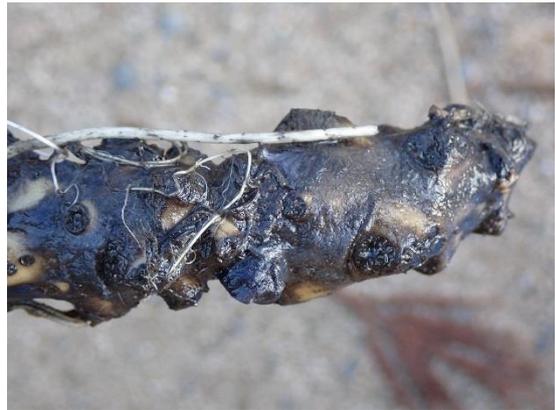
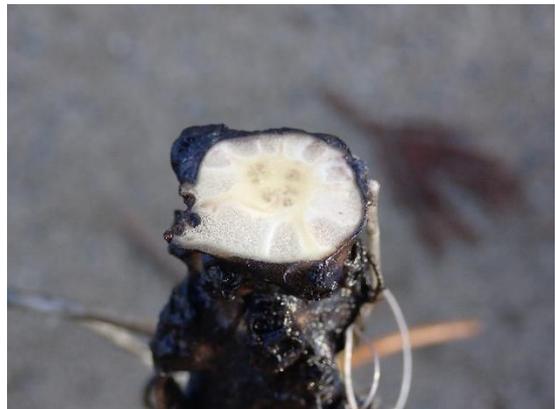
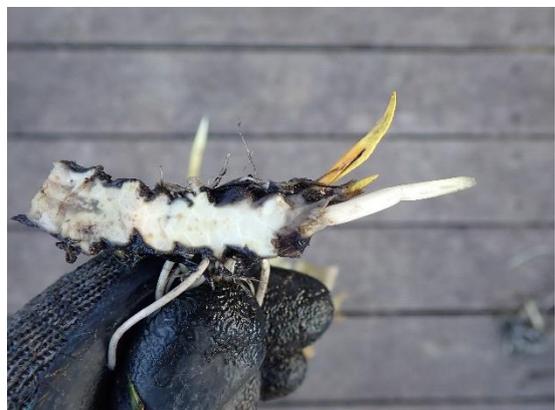
写真 2-17 試験範囲③境界部で掘り取られた根茎の状況 (R3.11.19)

境界部も中央部とほぼ同様の状況で、枯死・腐朽した根茎が多かった。一部に生存して成長点から葉を伸ばす根茎も見られた。これはシート外縁に近い位置にあった根茎で、範囲外にまで根茎を伸ばすなど、シートによる遮光と生長抑制の影響を受けにくかったものと推測される。

掘り取った根茎、枯死が多いが一部は生存

枯死した根茎は腐朽して脆くなっている

生きている根茎から根が出る

生きている根茎の切断面

成長点の切断面

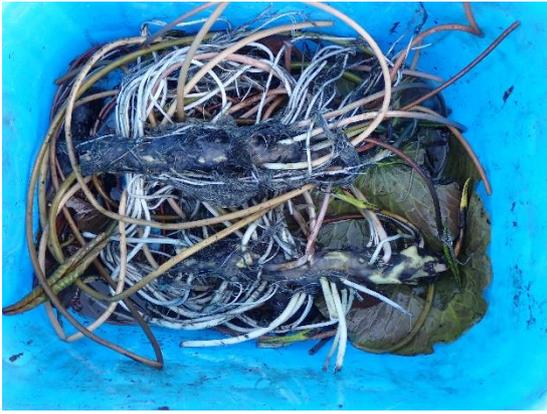
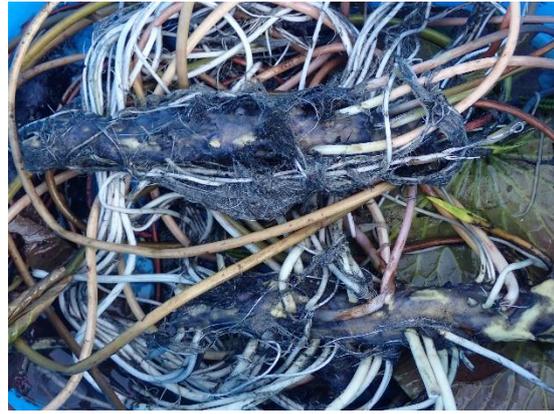
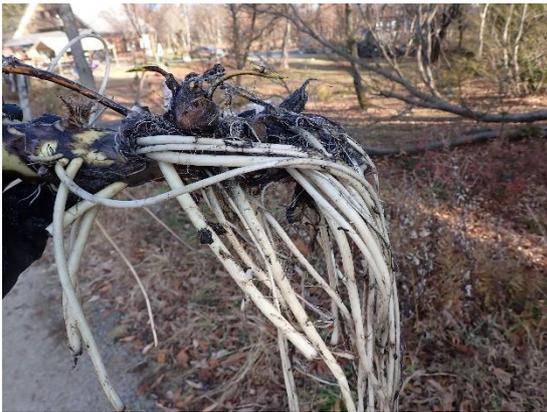
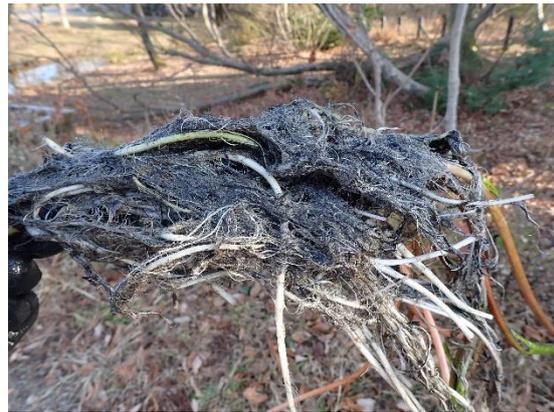
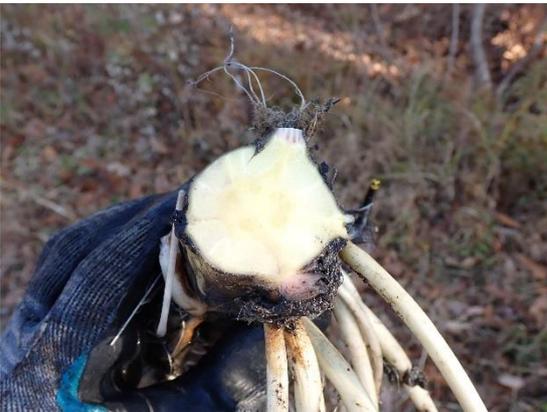
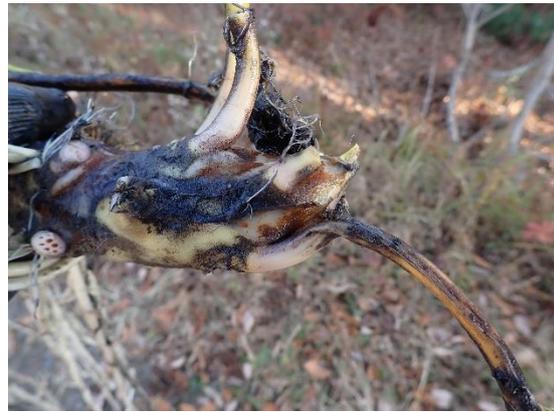
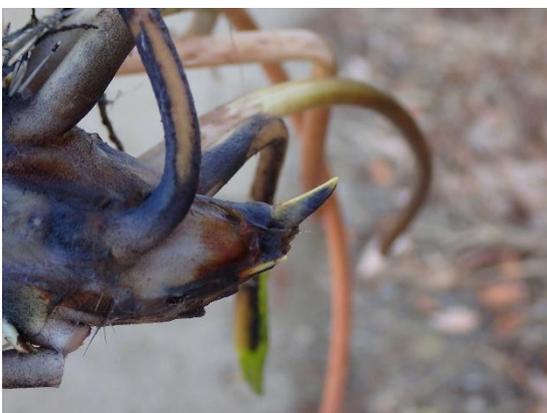
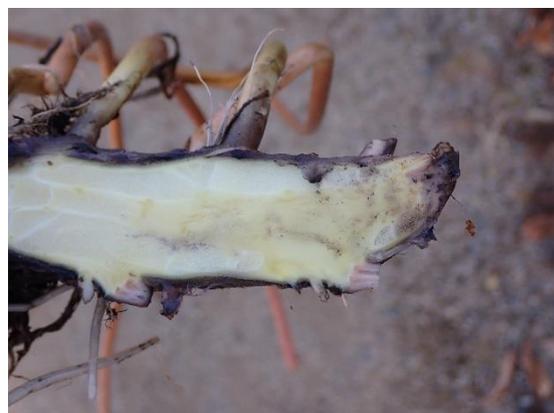
写真 2-18 試験範囲③範囲外で掘り取られた根茎の状況 (R3.11.19)

遮光シートに隣接する範囲外の根茎については、昨年度と同様にシートの隣接地であっても衰退は確認されず、根茎の切断面は非常にみずみずしく、様々な太さの根を伸ばしていた。根が底泥を抱き込み、掘り取りは非常に困難だった。

掘り取られた根茎、葉が旺盛に生育

根茎からは様々な太さの根が密に生える

根茎から生える太い根

細根も密に発達

根茎の切断面、みずみずしい
