令和4年度 グリーンエキスパート事業  
いもり池外来スイレン対策等業務  
報告書

令和5年1月

信越自然環境事務所

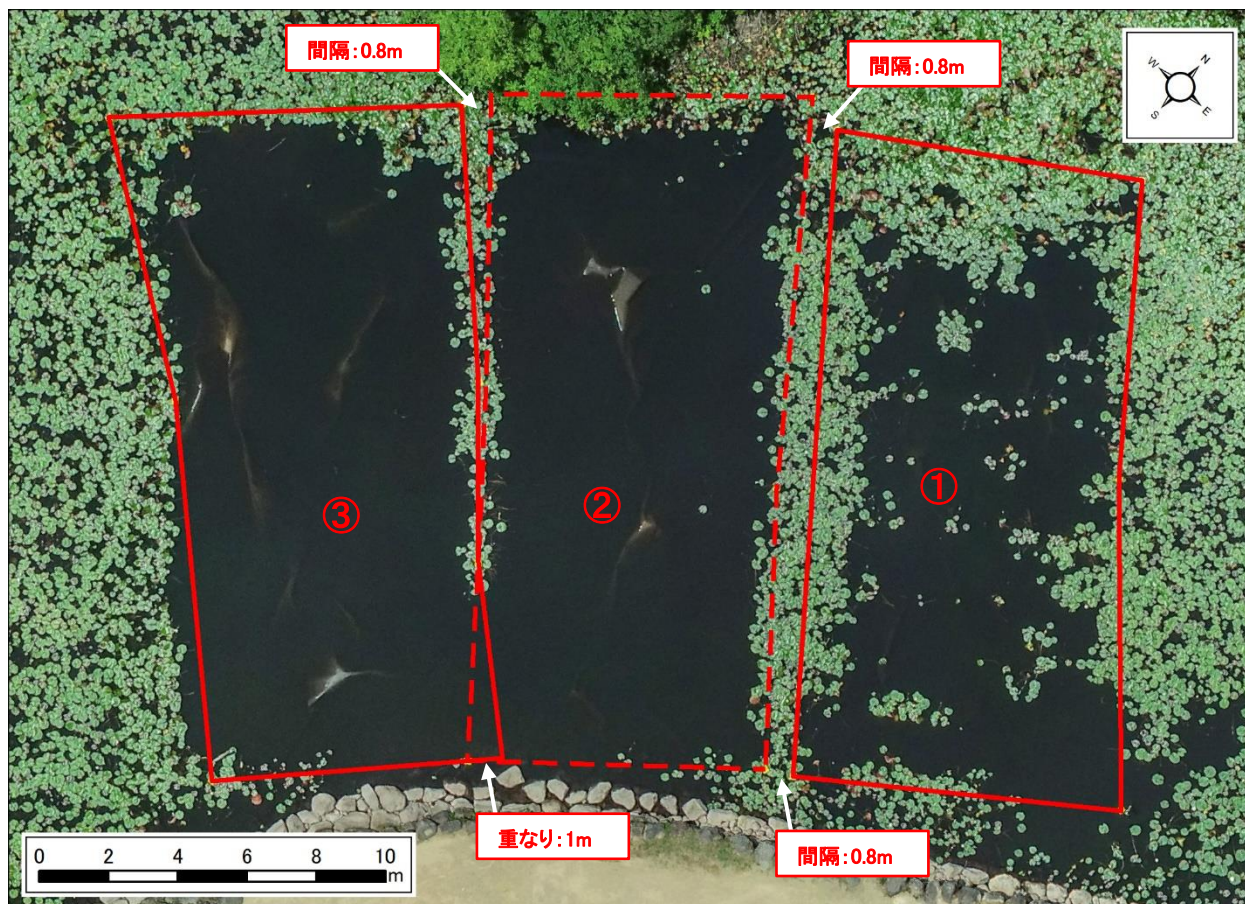
図 2-6 令和元年度の試験箇所の遮光シート敷設範囲(R4.6.28撮影)

令和元年度の試験範囲 3 箇所では、いずれも昨年度の確認時より敷設面積が小さくなっていると推測された。敷設面積の減少幅は試験範囲③が最大で約 13 m<sup>2</sup>、②が約 5 m<sup>2</sup> となり、①ではわずかな量であり誤差の範囲と言える状況だった。試験範囲③や②では、湖底からのガスによるシートの浮き上がりに伴ってヨレが生じ、敷設面積が減じた可能性が考えられる。また③については、令和 2 年度と 3 年度に根茎掘り取り調査のためにシートを約 1/3 剥がして作業しており、調査後にシートを戻す際に完全に元通りにはならなかったために、敷設面積の減少幅が特に大きい可能性がある。①は透水性の高い素材を用いているためガスがシートを通過して、シートの浮き上がりが生じなかったものと推測される。

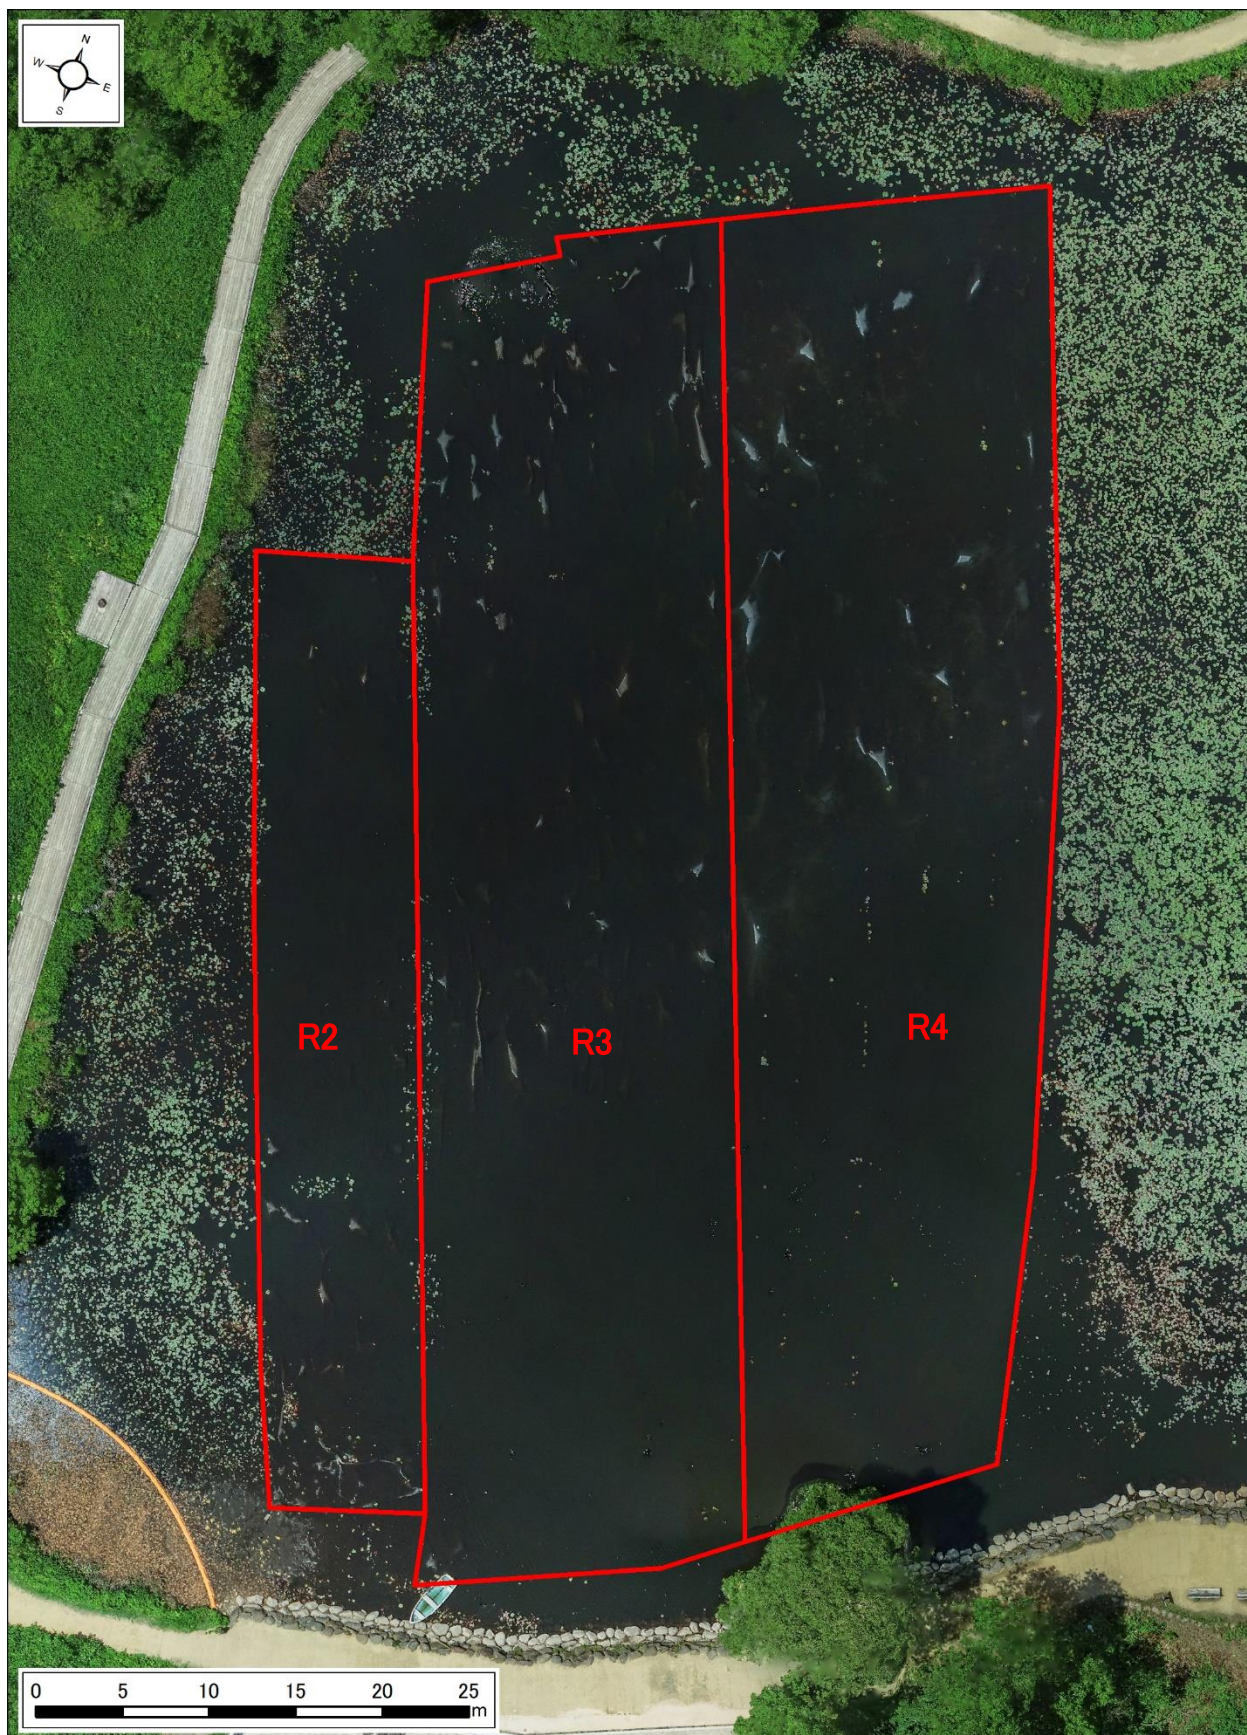
図 2-7 令和2～4年度の設置箇所の遮光シート敷設範囲(R4.6.28撮影)

生命地域妙高環境会議が施工した 3 箇所のうち令和 2 年度の設置箇所では、敷設面積が昨年度の確認時よりやや小さいが計測誤差の範囲と考えられる。令和 3・4 年度の設置箇所では長辺が約 75m、面積約 1,340～1380 m<sup>2</sup> と大規模な施工がなされている。現地調査時には両シート間には若干の重なりがあると考えられたが、重なり幅までは把握できなかった。また令和 4 年度の敷設範囲は、岸側（南側）の幅がやや狭くなっていることが確認された。

令和4年度設置箇所では、シート接合部からと思われるスイレン生育が多数確認された。なお、施工後4日経過時点の6月28日においても、シート上の水面にスイレンが存在しており（図2-7）、8月19日時点で確認されたスイレンがシート接合部からのものなのか、施工直後から何らかの理由でそこに生育し続けているものなのかは定かではない。

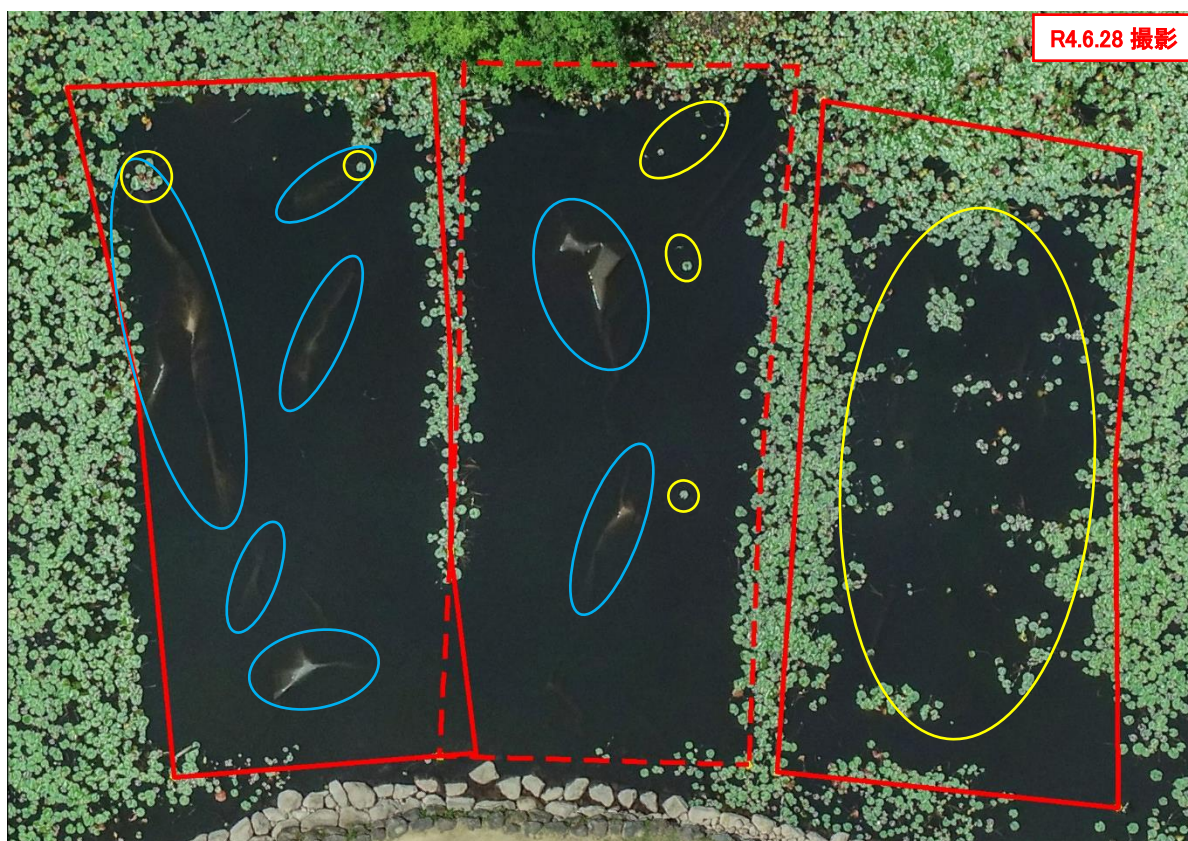
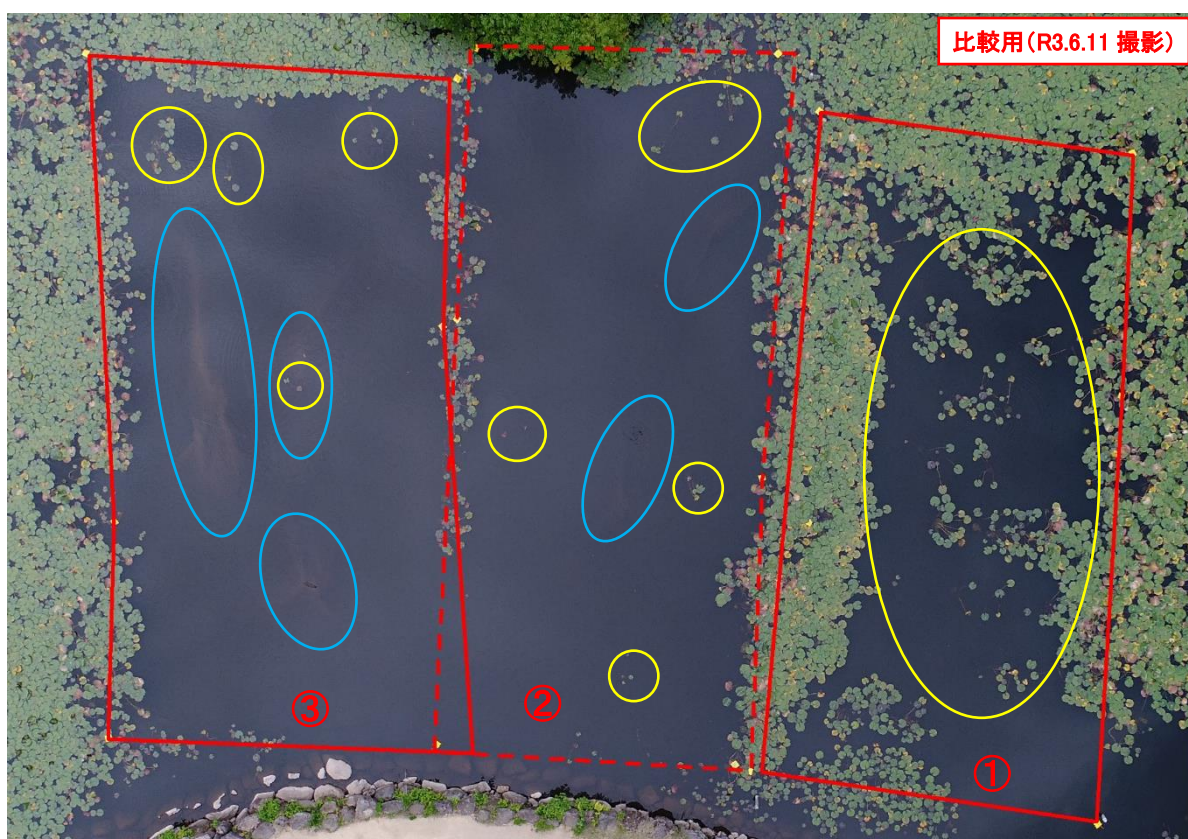
写真 2-4 R1試験箇所の状況 上:R4.6.28撮影、下:R3.6.11撮影

令和元年度試験箇所では、試験範囲①では昨年度の調査時と同様に浮き上がりはなかった。試験範囲②と③では昨年度の調査時よりも浮き上がりが顕著に目立つ。これは先述の通り調査時の水位が低かったことに起因すると考えられる。令和 2・3 年度業務においてシートのメンテナンスとして浮き上がり箇所の空気抜きを実施しているが、空気抜きだけでは浮き上がりを永続的に防止できないことが確認された。

試験範囲①～③では、約 1 年前の令和 3 年 6 月 11 日の状況（写真 2-4 の下写真）と比較して顕著な差は見られないものの、②と③では一部で葉が発生しなくなった。

※青囲み:遮光シートの浮き上がり、黄囲み:接合部からのスイレン葉の生育

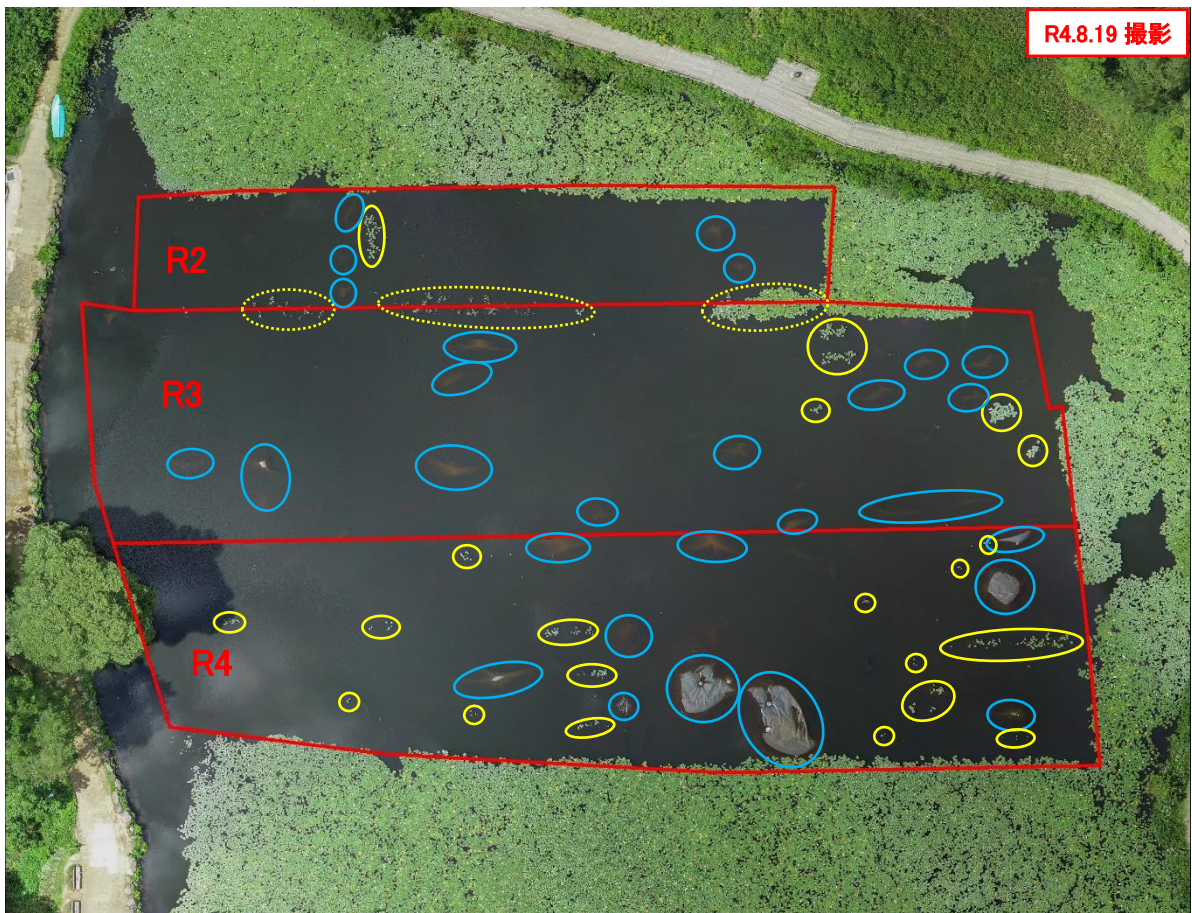
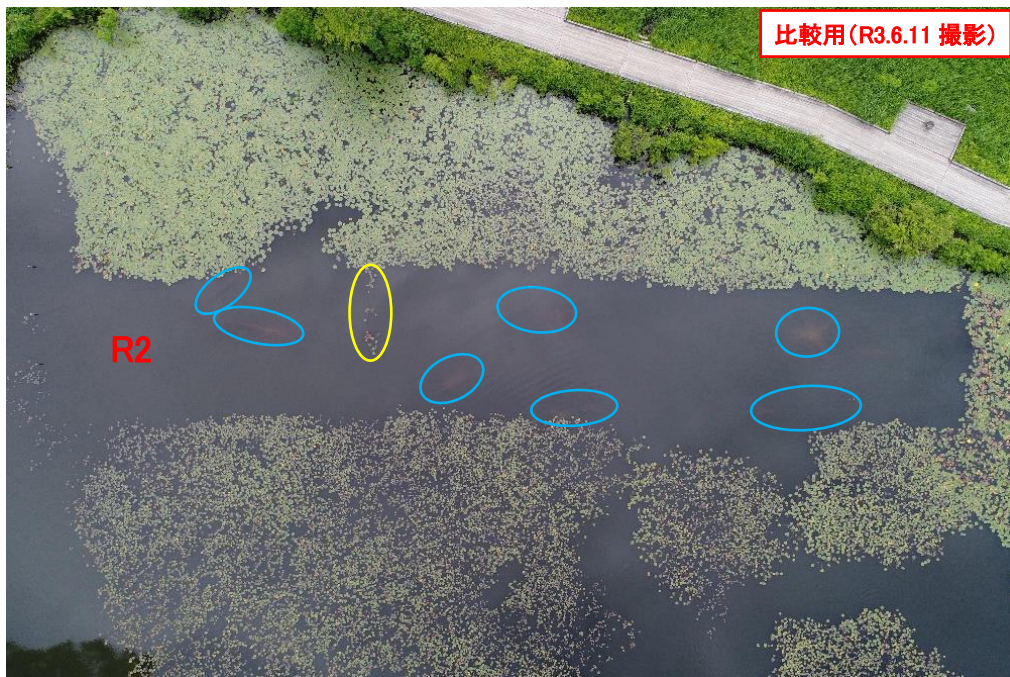
写真 2-5 R2～4敷設範囲の状況 上:R4.8.19撮影、下:R3.6.11撮影  
 ※青囲み:遮光シートの浮き上がり、黄囲み:接合部からのスイレン葉の生育  
 (黄点線:R2施工・R3施工のシート境界からと思われるスイレン葉の生育)

令和 2 年度設置箇所は昨年度とほぼ同様の状況だった。令和 3 年度設置箇所は令和 2 年度のものと同様、顕著な浮き上がりは見られなかった。それに対して令和 4 年度設置箇所では、幅数 m の顕著な浮き上がりが 3 箇所を確認された。シート接合部の密着性が高くガスが抜けにくい、またはこれらの箇所でのガスの発生量が多いことなどが推測される。

令和2年度設置箇所では昨年度調査時と同様、接合部からと思われるスイレンの生育が1箇所を確認されたのみである。ただし、令和3年度設置箇所との境界付近の3箇所でスイレンの生育が筋状に確認された。これは両者のシートの重なりが少ないか、または隙間があるためと推測される。令和3年度設置箇所では、シート接合部からのスイレン生育が複数箇所を確認された。

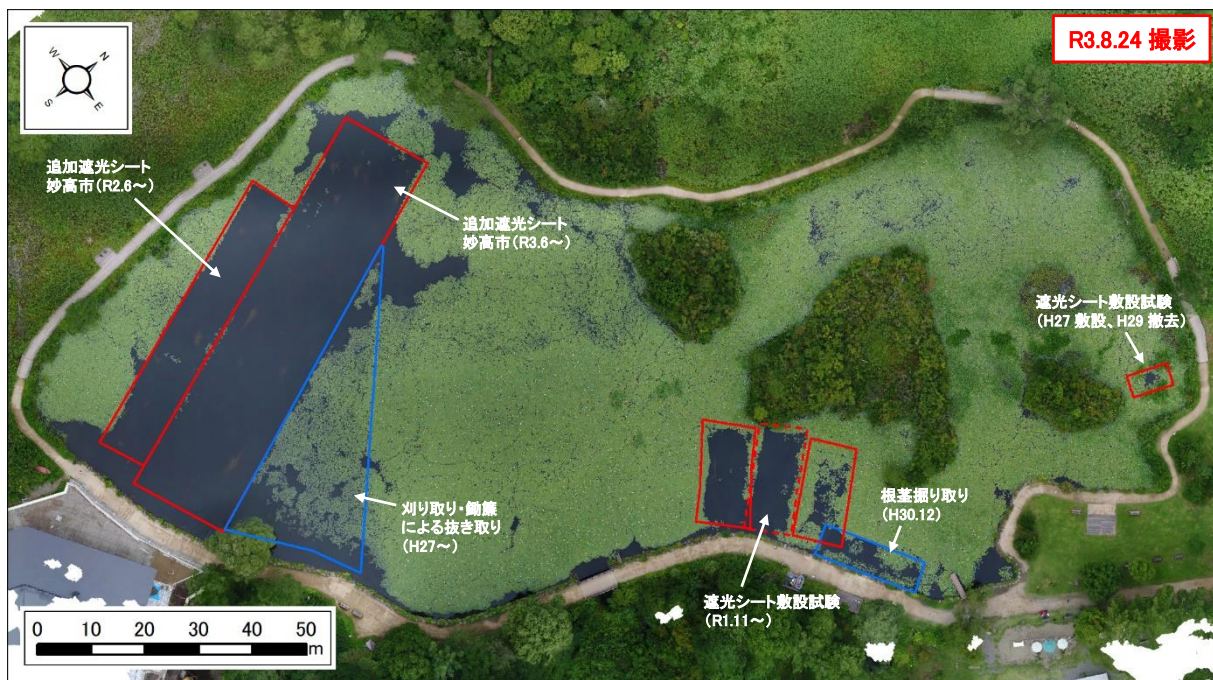
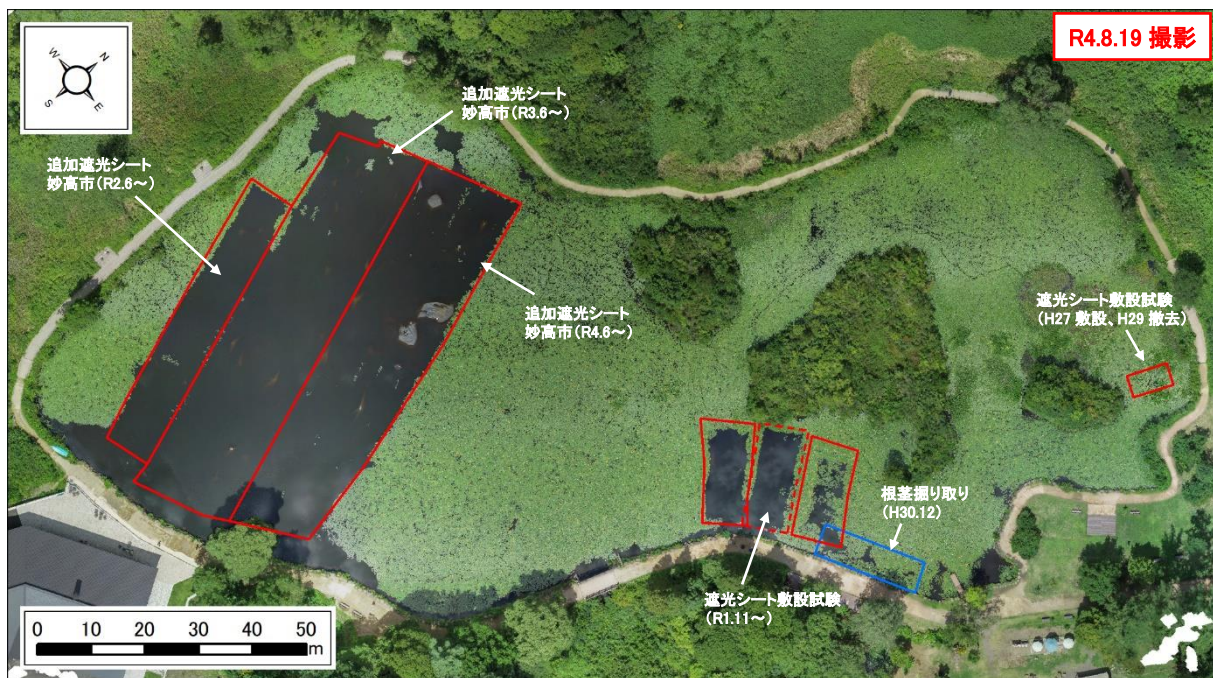
図 2-8 オルソ画像で見るスイレンの分布と駆除事業の関わり 上: R3.8.24撮影、下: R4.8.19撮影

本調査を実施した令和4年8月19日時点と、令和3年8月24日時点との最大の違いは、令和4年6月24～25日に遮光シートが追加されたことである(生命地域妙高環境会議事務局が実施)。短辺約15～19m×長辺約75m、面積およそ1400㎡と、令和3年度に続き大規模な施工となっている。

現時点での遮光シートの敷設面積は、令和元年の試験施工箇所と令和2～4年の敷設箇所も合わせると約3740㎡となる。これはいもり池の水域面積12850㎡の約30%に及ぶ(昨年度時点では約20%)。

平成30年の根茎掘り取り箇所や、平成27年のシート敷設箇所(平成29年に撤去)では、昨年度調査時点においてもスイレンの分布範囲の回復が明瞭であったが、今回の調査ではさらにスイレンの回復が進んでおり、根茎掘り取りやシート敷設により生じた開放水面が再びスイレンにほぼ覆い尽くされた状態である。

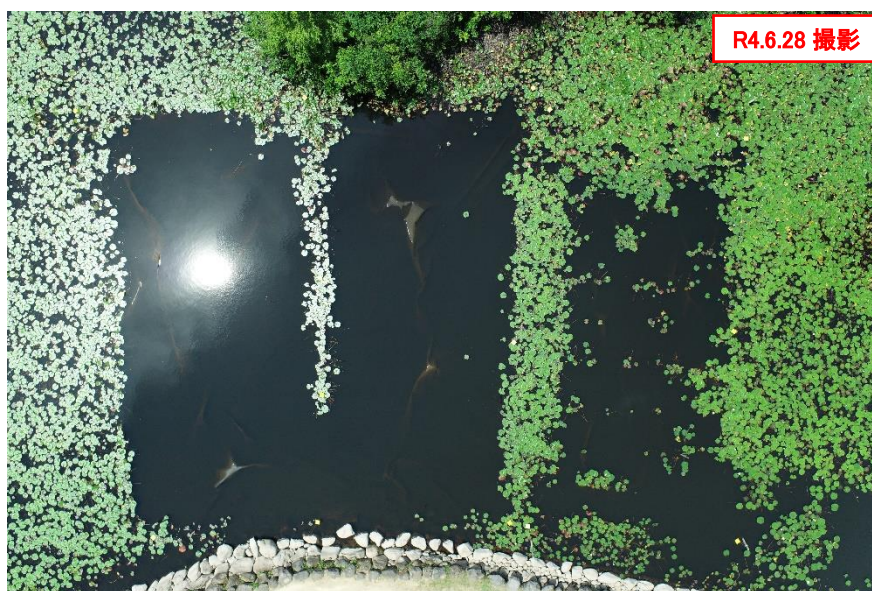
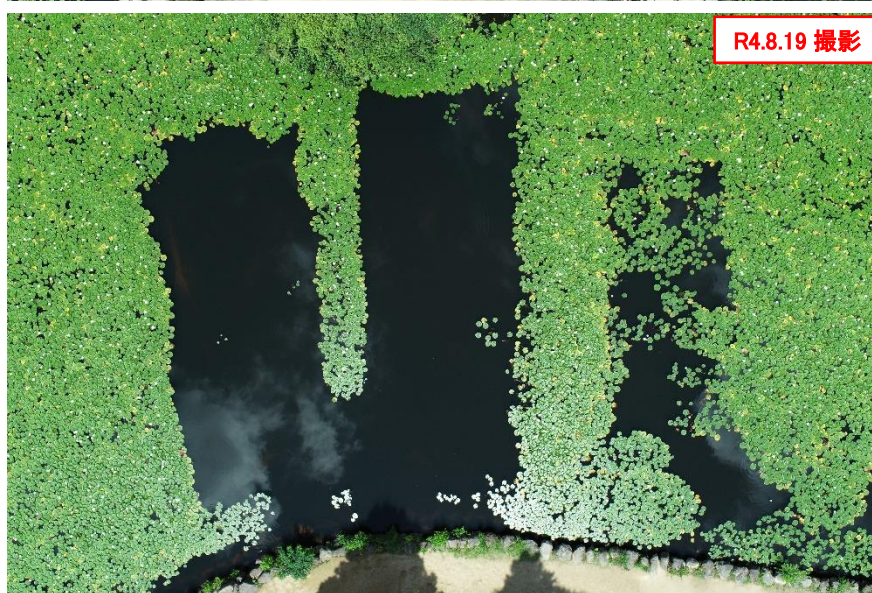
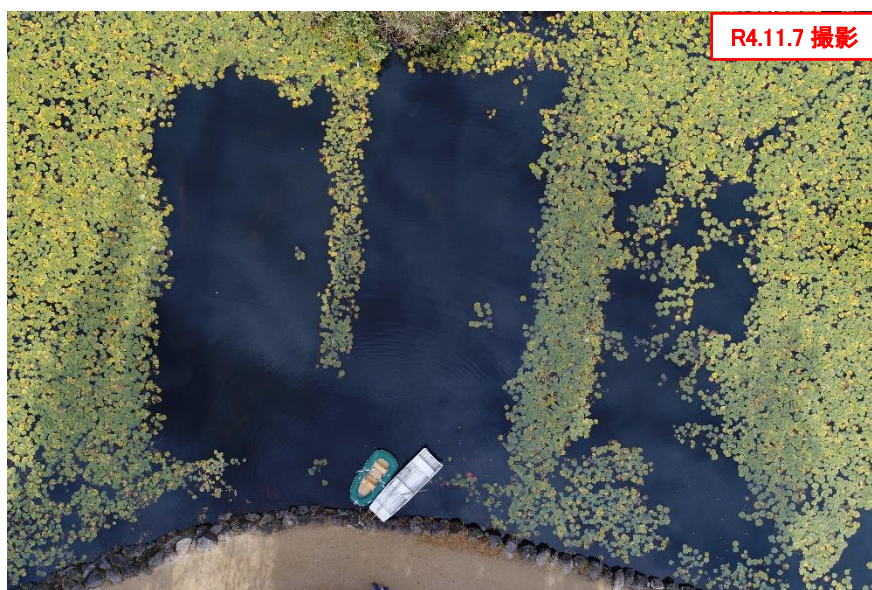
写真 2-11 R1試験箇所UAV詳細写真 上：R4.6.28、中：R4.8.19、下：R4.11.7(いずれもメンテナンス前)

令和元年度試験箇所（写真 2-11）の写真は全てメンテナンス前の時点のものであり、スイレンの葉を刈り取る前の状態である。6 月と 8 月にはシート接合部やシート間に生育したスイレンを刈り取るメンテナンスを行ったが、次の調査時にはスイレンは回復している。

シートの浮き上がりが 6 月時点では顕著であるが、これは先述の通り、池の水位が低いことも影響していると考えられる。6 月と 8 月の写真で岸際の石積みの露出状況からも、水位の違いが明瞭である。8 月以降はシートの浮き上がりがほとんど目立たない。6 月のメンテナンス時に、シートの浮き上がり箇所に小さな穴を開けて空気を抜いた。これがその後もガス抜き穴として機能していることが推測され、シートの浮き上がり防止としてシートの穴開けが有効な対策となる可能性も考えられる。

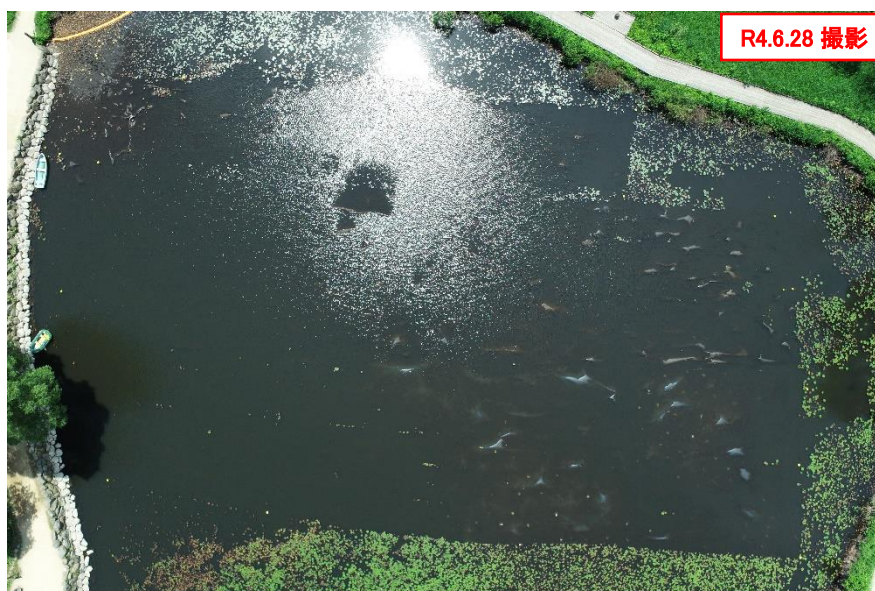
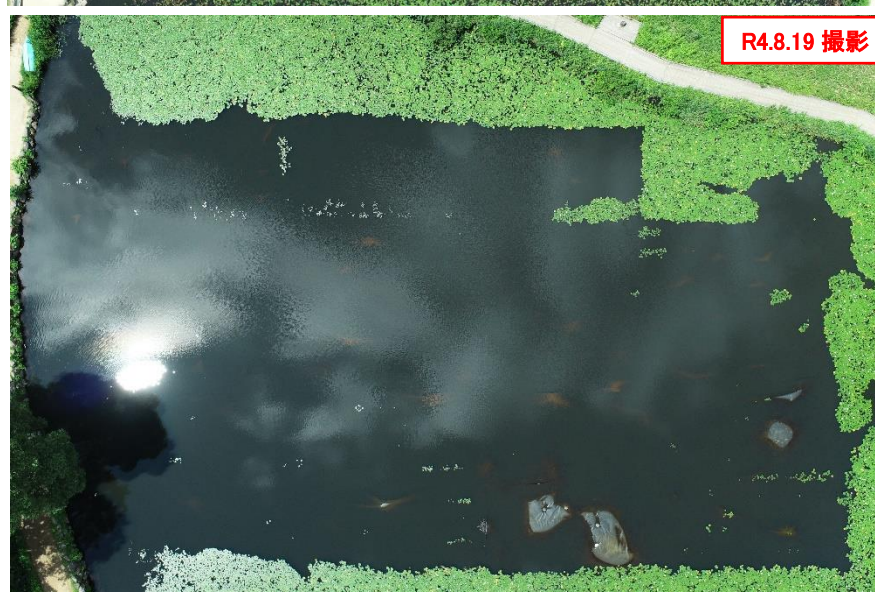
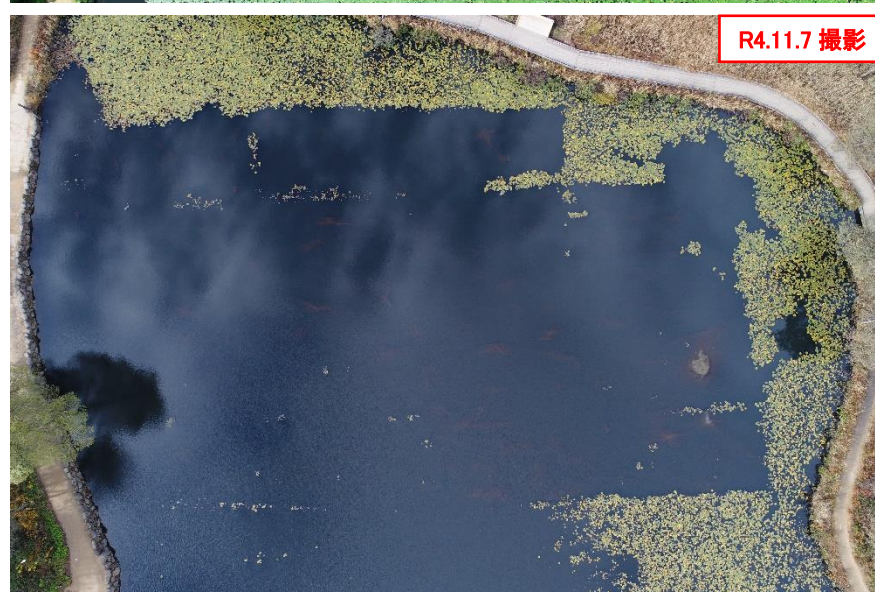
写真 2-12 R2～4設置箇所UAV詳細写真 上:R4.6.28、中:R4.8.19、下:R4.11.7

令和 2～4 年度設置箇所（写真 2-12）では、令和 4 年度のシート設置箇所です 8 月に顕著な浮き上がりが確認されたが、11 月にはほぼ解消している。自然に空気が抜けたのか、何らかのメンテナンスが行われたかは不明である。

また、同箇所の東側では、10 月 14～15 日に妙高市やボランティアによるスイレンの刈り取りが実施された。ボート上から刈払機でスイレンを刈り、オイルフェンスを用いて集積して重機により回収するという大掛かりな作業だった。これにより、一時的にはあるが新たに約 2,400 m<sup>2</sup>の開放水面が創出されている。

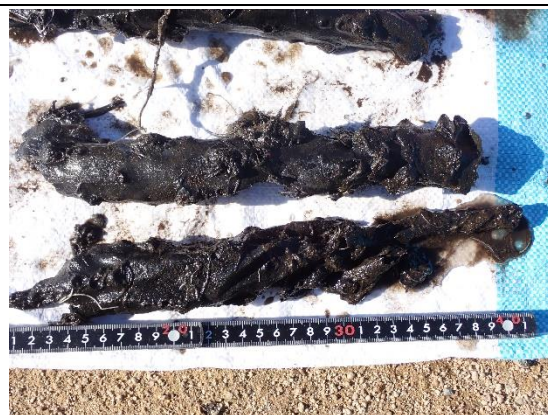
写真 2-16 試験範囲③の根茎の状況(R4.11.7) 1/5

シートの両端 1m 分の区画である③-1 (②-1) と③-9 (②-9) でのみ、比較的活力のある根茎や細根が採取され、生きた成長点や脇芽、または根茎から出た葉が確認されたが、大半の根茎や細根等も枯死・腐朽していた。また、区画③-9 で採取された根茎の 1 つは、片側が腐朽しており、もう片側は生きて根を伸ばしていた。シート境界付近では、根茎のシート内寄り側が衰退し、外寄り側が生残しているものと推測された。

根茎の大部分は枯死、腐朽

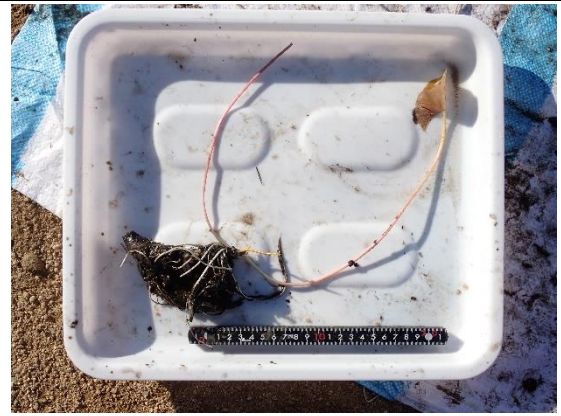
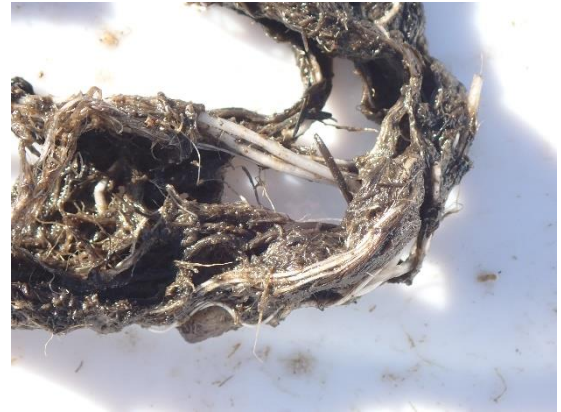
写真 2-20 試験範囲③の根茎の状況(R4.11.7) 5/5

根茎の切断面(縦切り)、腐朽した左側がシート内寄り、生きている右側がシート外寄りと思われる

根茎の生きた箇所から葉が伸びる

生きた太根や細根も残る

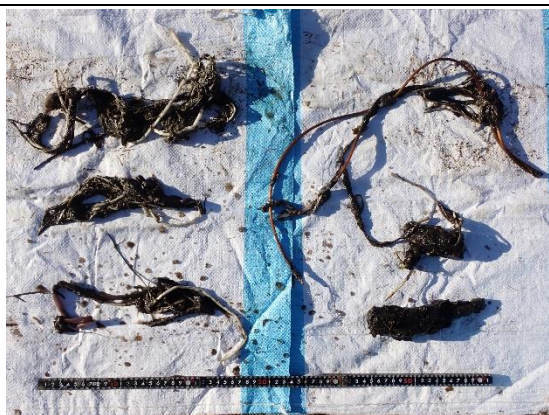
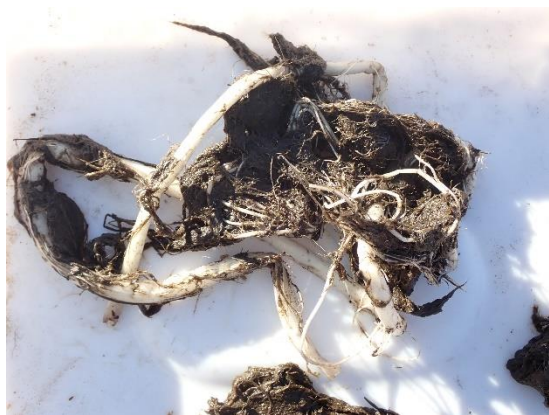
写真 2-21 試験範囲②の根茎の状況(R4.11.7) 1/4

掘り取った根茎、一部に生きた根が残る

生きた太根や細根も残る

ほとんどの細根は枯死・腐朽

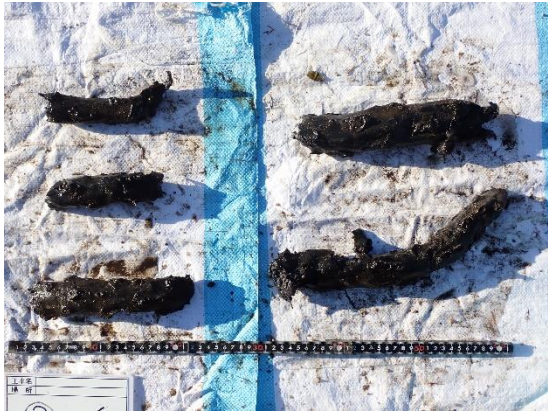
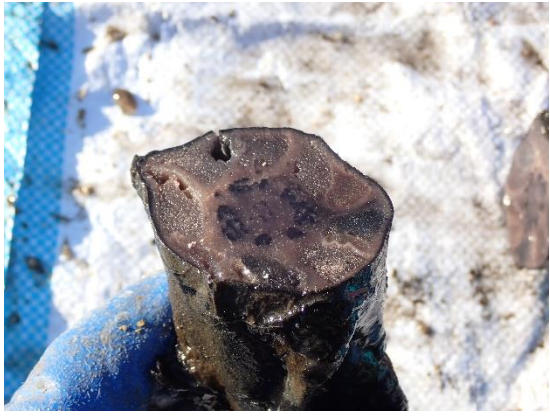
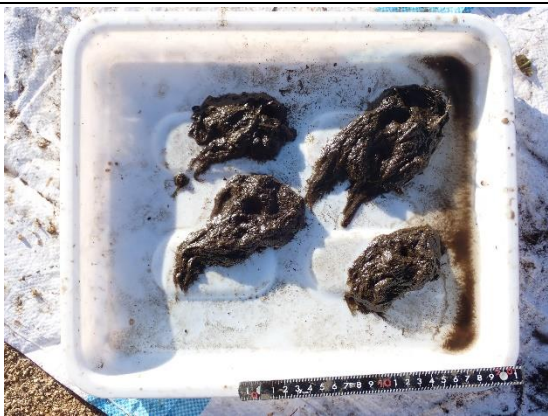
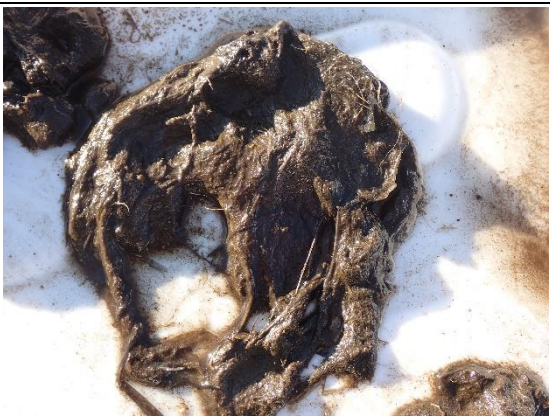
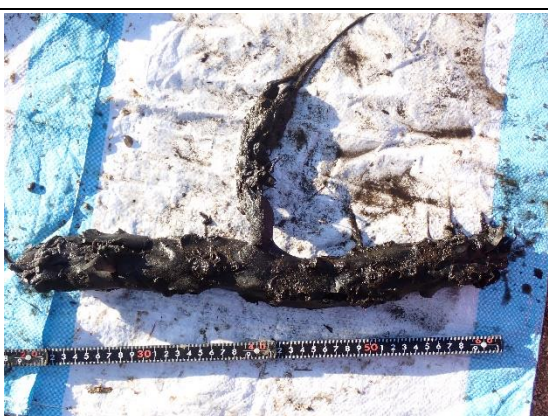
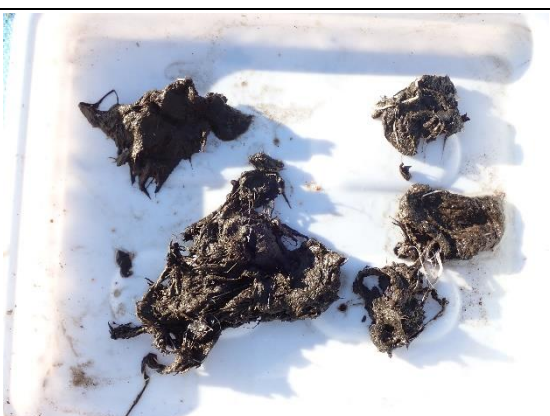
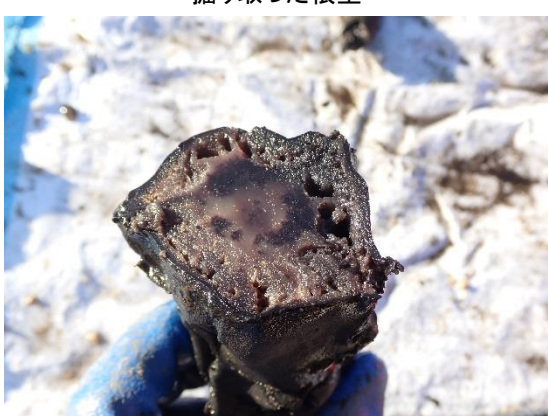
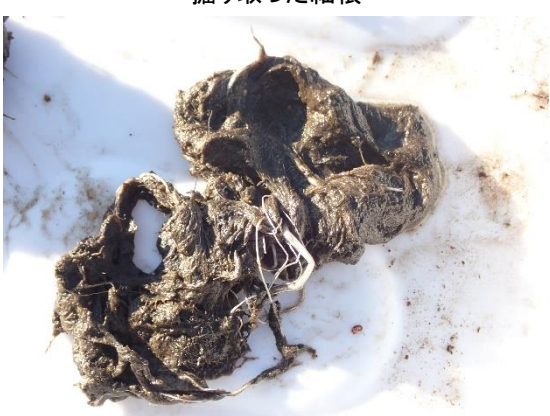
写真 2-23 試験範囲②の根茎の状況(R4.11.7) 3/4

区画③-2 (②-2) と③-8 (②-8) よりシート内側の区画では、生きた根茎は確認されず、稀に生きた細根が採取されたが、その量は枯死・腐朽したものに比べてわずかであった。

| | <p>掘り取った根茎、細根はなし</p> | <p>腐朽した根茎の切断面(輪切り)</p> |
| | <p>掘り取った細根、根茎はなし</p> | <p>細根は枯死・腐朽し、生きたものはない</p> |
| | <p>掘り取った根茎</p> | <p>掘り取った細根</p> |
| | <p>腐朽した根茎の切断面(輪切り)</p> | <p>わずかに生きた細根が残る</p> |

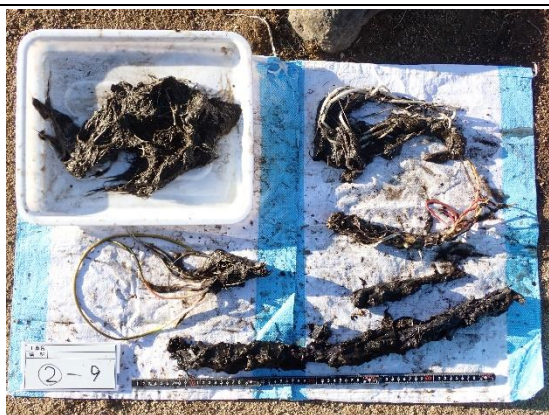
写真 2-24 試験範囲②の根茎の状況(R4.11.7) 4/4

掘り取った根茎、一部に生きた根が残る

根茎の生きた箇所から葉が伸びる

生きた太根や細根も残る

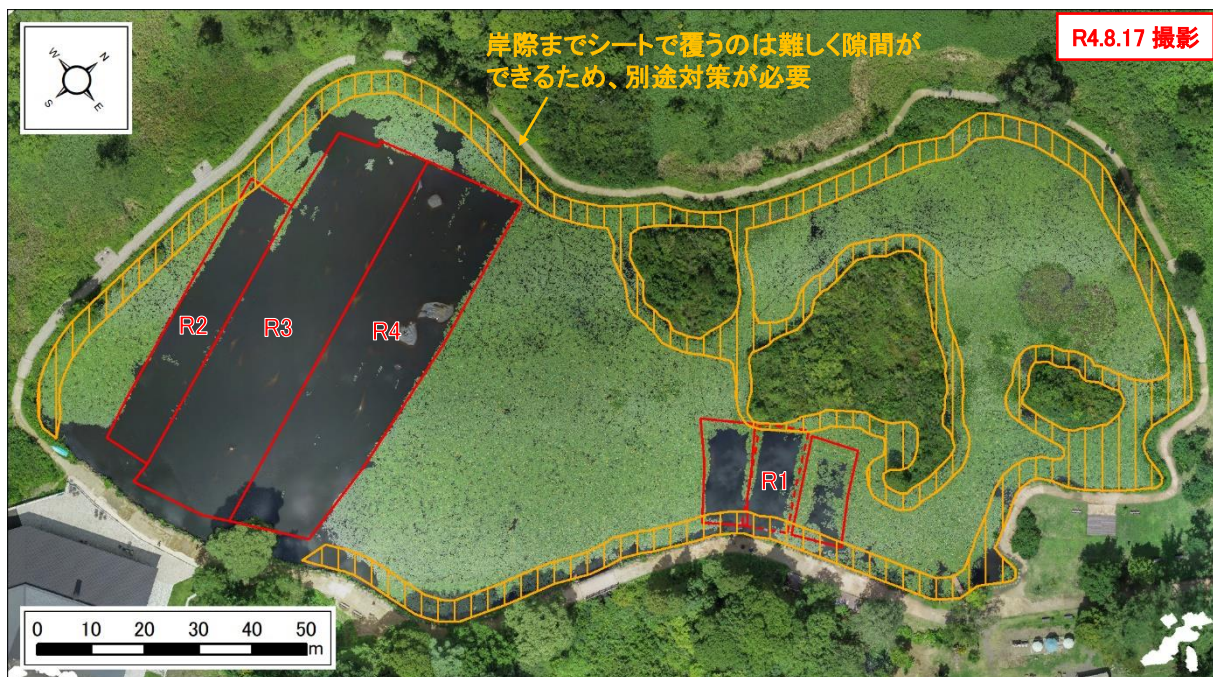
図 2-10 岸際は現行のシート設置方法では駆除しきれない

ただし、現行のシート設置方法は長方形のシートを池の底に敷設するものであり、岸際やいもり池の中にある陸地（島）の周辺など、地形が入り組んだ箇所には対応できておらず、そうした箇所ではスイレンの駆除が進んでいない。そのため今後の課題としては、岸際など現行の設置方法ではシート敷設が難しいと思われる箇所の駆除手法の検討が挙げられる（図 2-10）。

岸際など地形が入り組んだ箇所のスイレン駆除手法として考えられるものを表 2-8 に示す。ここで例示した水面への遮光シート設置手法や人力による根茎堀取り手法は、平成30年度の報告書における事例調査で整理された手法のうち、実現可能性があると思われたものである。ただし、根茎堀取りでは多大な労力を要する可能性や、根茎の断片が水中で散逸してスイレンの分布域を再拡大させてしまう恐れがあるなど、どのような手法を採用するかに関わらず、実施のためには十分な検討が必要と考えられる。
