巻末資料2-1 植生保護柵の効果検証

ヨッピー川南岸植生保護柵指標種計測結果

巻末資料2-2 植生被害経過観察シート

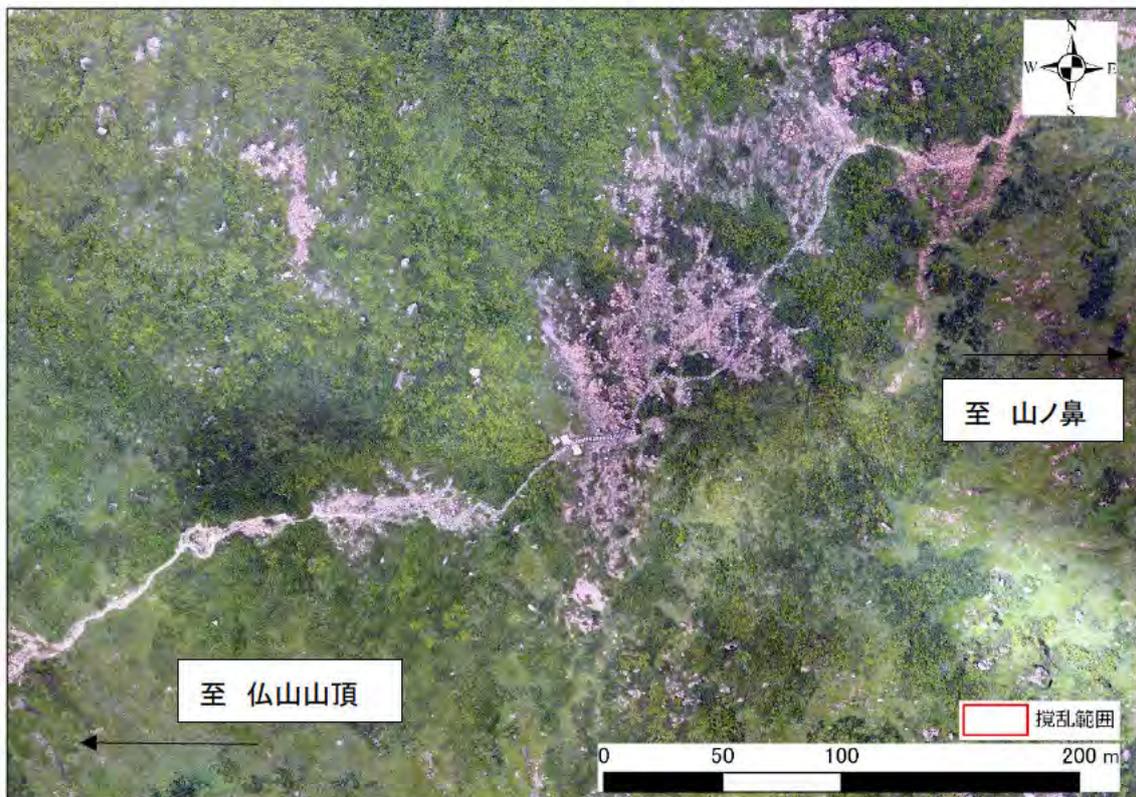
【至仏山・笠ヶ岳周辺エリア】 至仏山山頂付近 2024(令和6)年8月5日撮影

※攪乱地無し

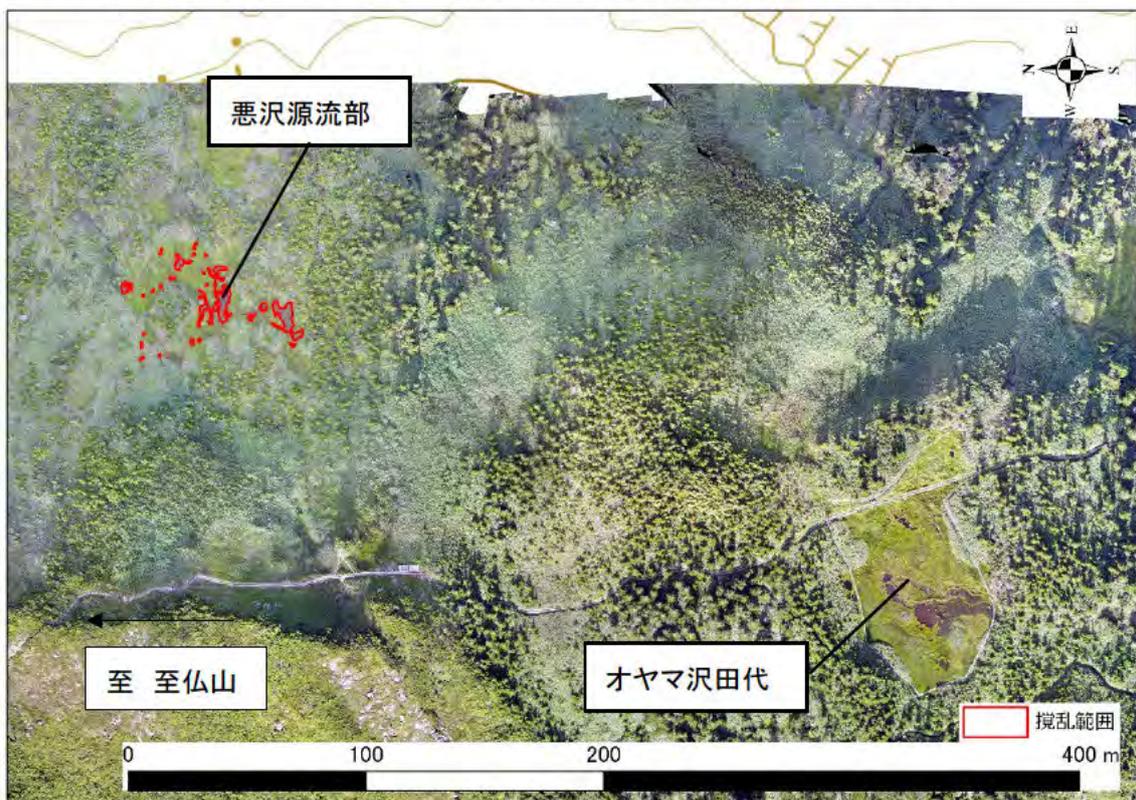
【至仏山・笠ヶ岳周辺エリア】 オヤマ沢田代周辺 2024(令和6)年8月1日撮影

※2020年度から大きな変化・攪乱地の拡大は認められない

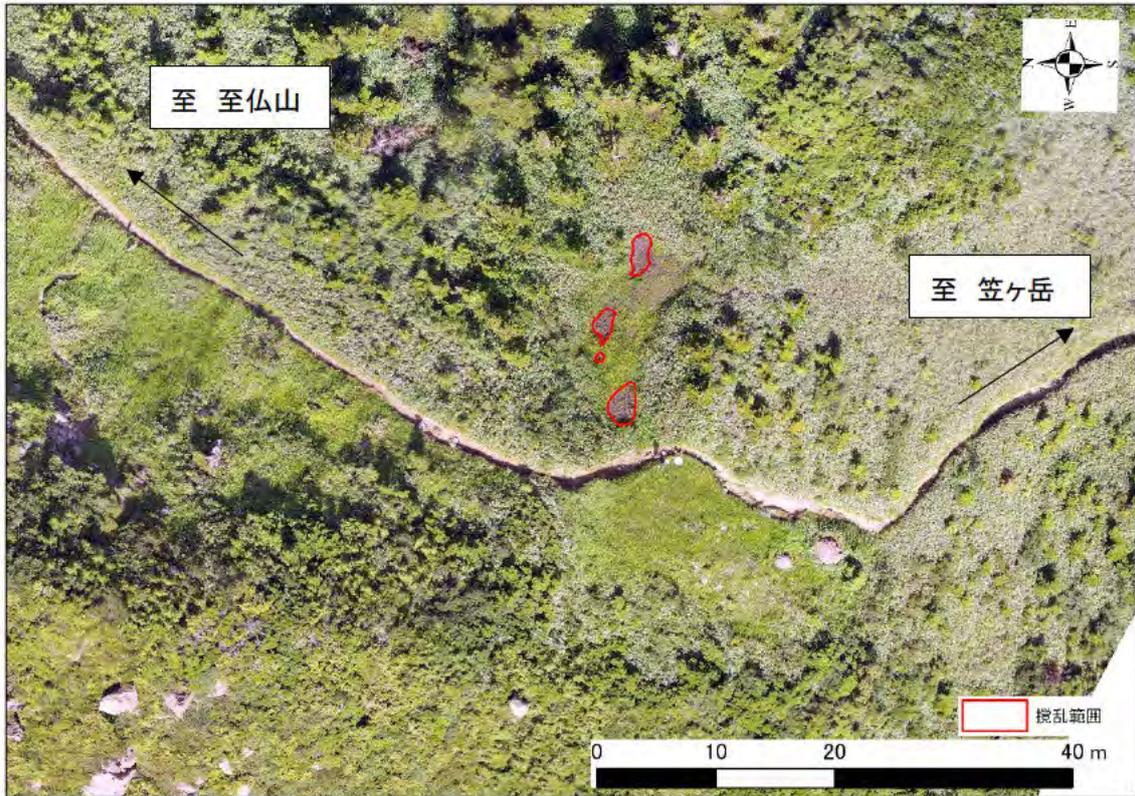
【至仏山・笠ヶ岳周辺エリア】 小笠 2024(令和6)年8月1日撮影

※拡大はしていない。僅かだが、植生回復に伴う裸地部は縮小傾向である

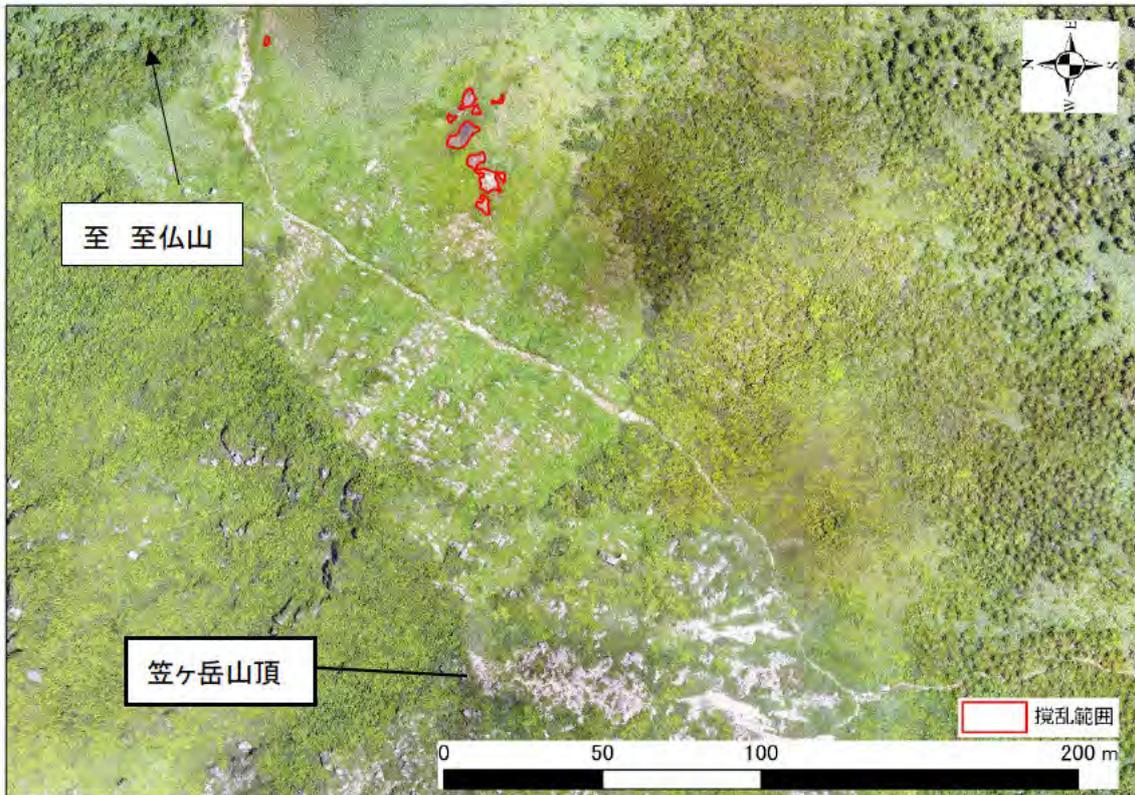
【至仏山・笠ヶ岳周辺エリア】 笠ヶ岳 2024(令和6)年8月1日撮影

※大きな変化・攪乱地の拡大は認められない

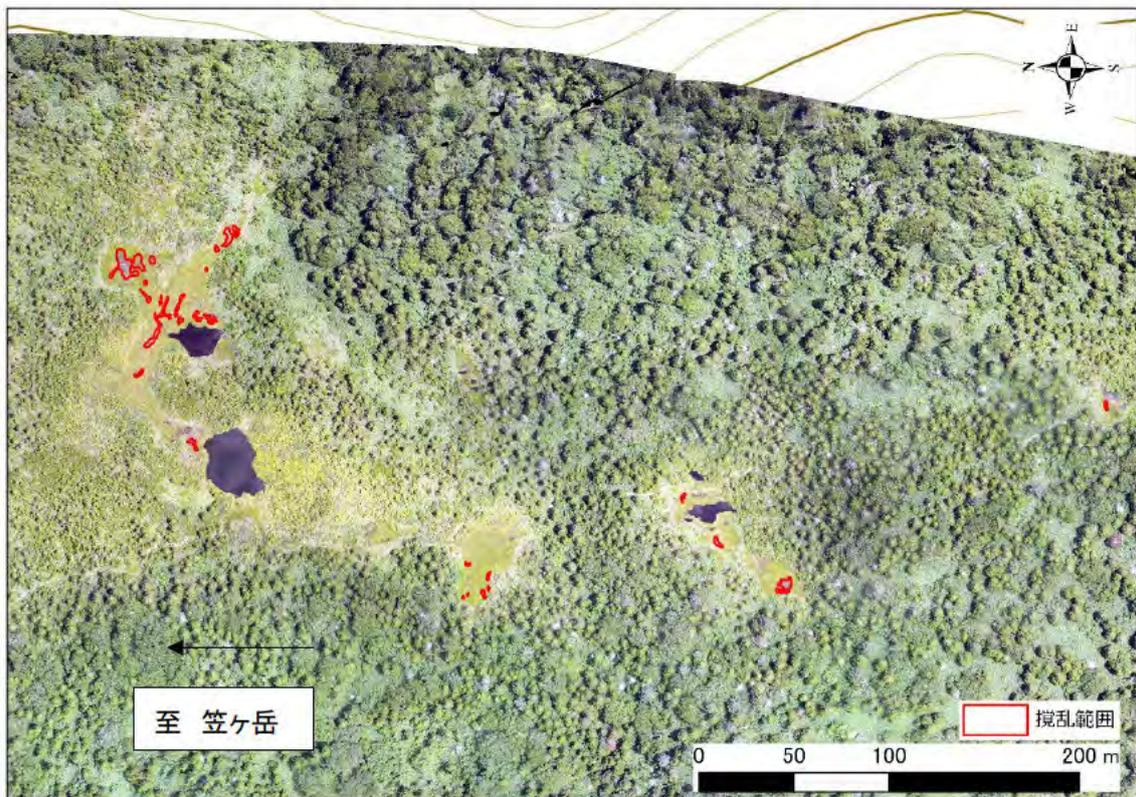
【至仏山・笠ヶ岳周辺エリア】 片藤沼 2024(令和6)年8月1日撮影

※裸地は縮小傾向。代償植生により回復している可能性あり

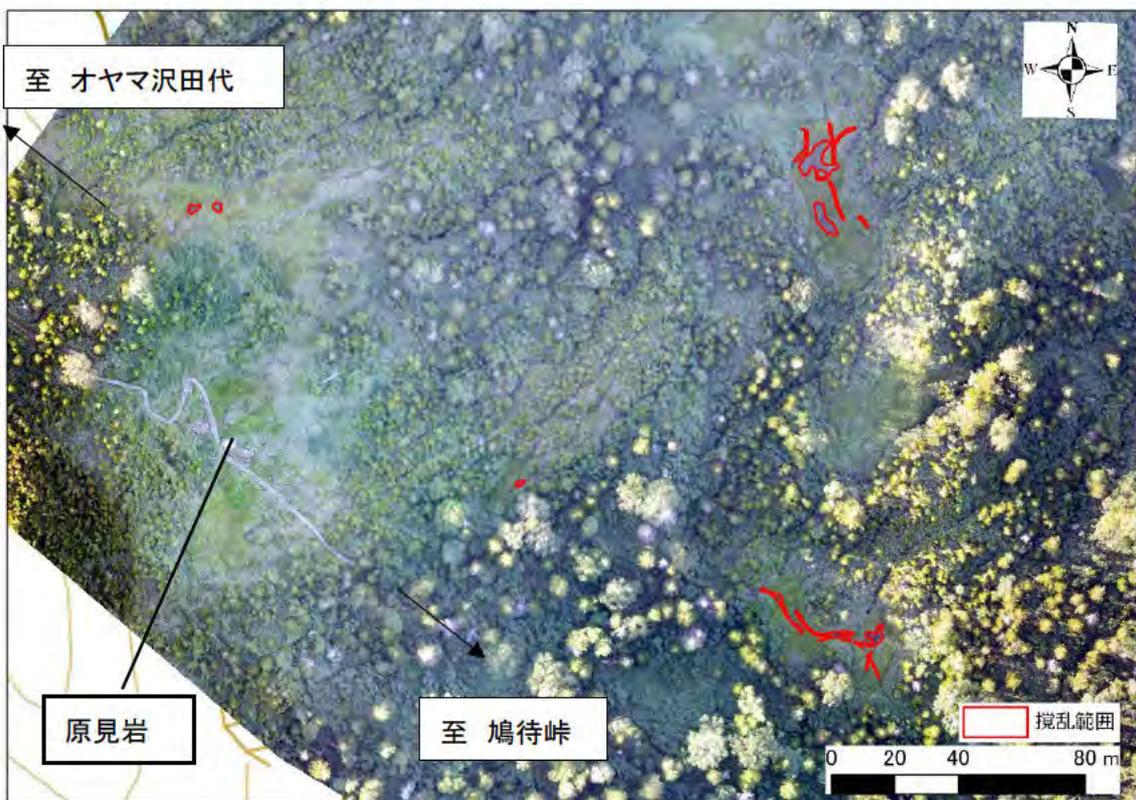
【至仏山・笠ヶ岳周辺エリア】 原見岩 2024(令和6)年8月1日撮影

※2021年度から大きな変化・攪乱地の拡大は認められない

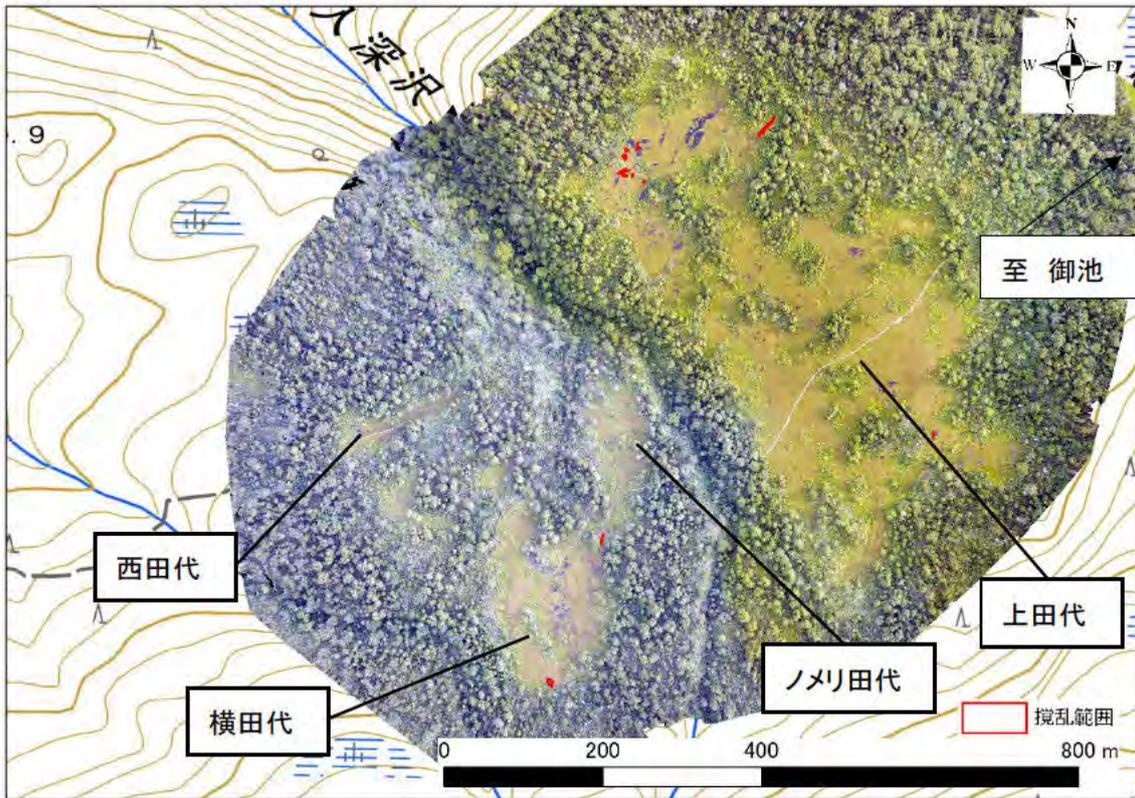
【燧ヶ岳北山麓斜面】 上田代・横田代周辺 2024(令和6)年7月25日撮影

※大きな変化・攪乱地の拡大は認められない

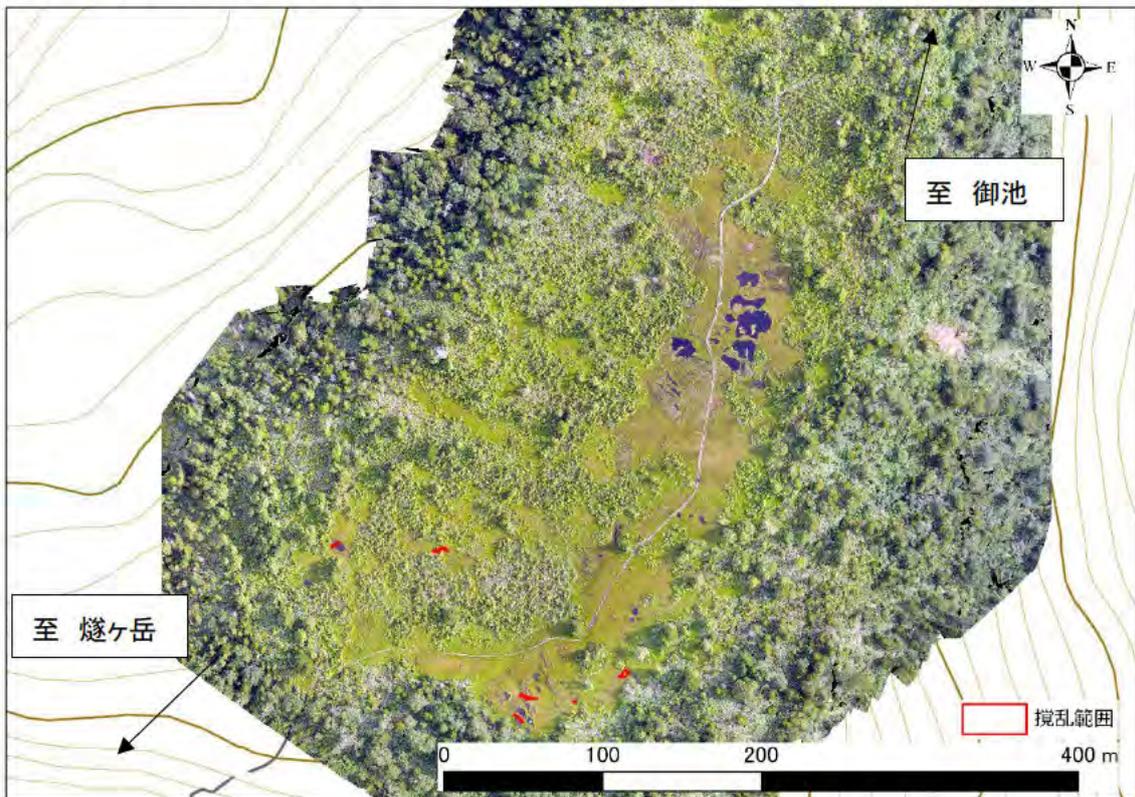
【燧ヶ岳北山麓斜面】 広沢田代 2024(令和6)年7月25日撮影

※常習的に利用されていたシカ道が裸地化しつつあるため、攪乱範囲（裸地）として抽出

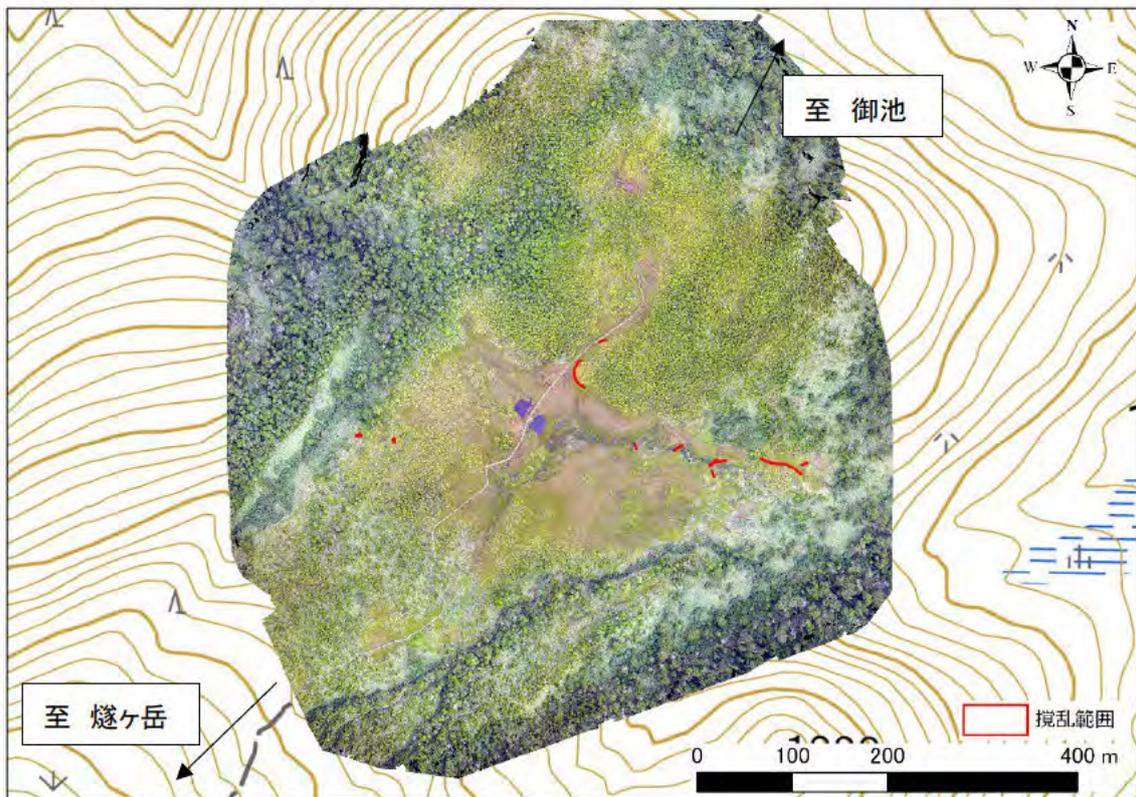
【燧ヶ岳北山麓斜面】 熊沢田代 2024(令和6)年7月25日撮影

※常習的に利用されていたシカ道が裸地化しつつあるため、攪乱範囲（裸地）として抽出

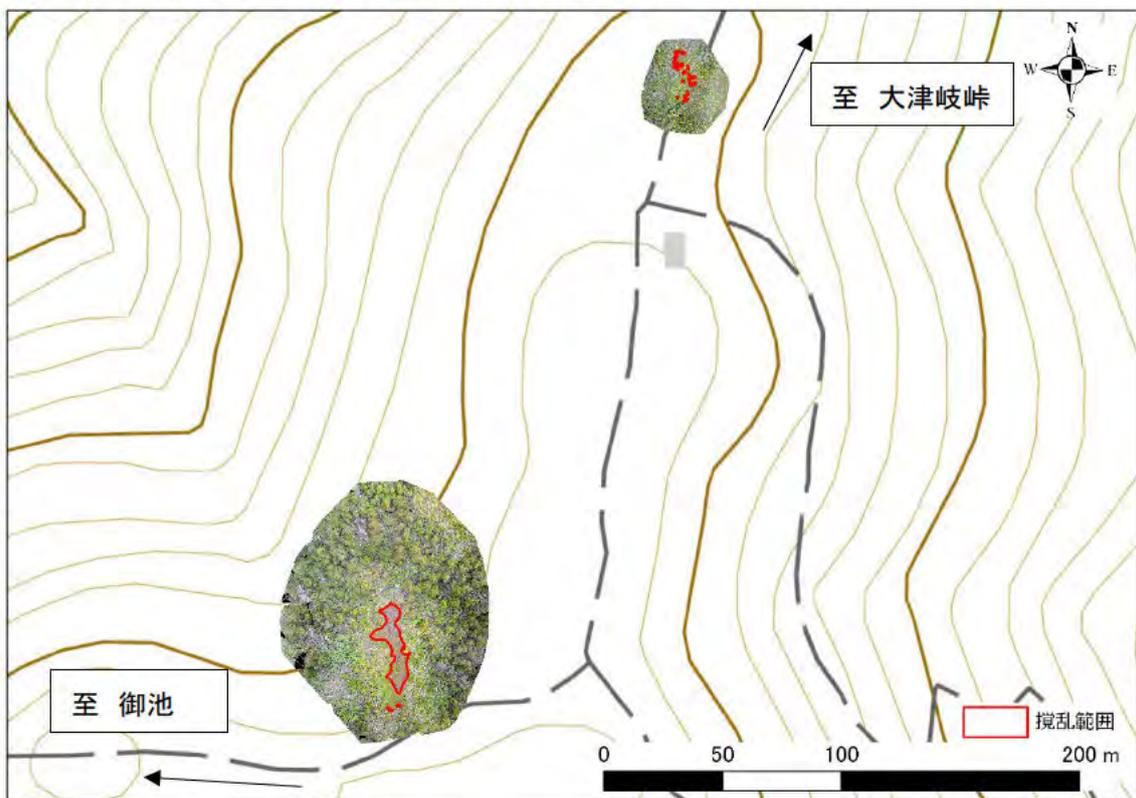
【会津駒ヶ岳周辺】 No2 2024(令和6)年7月22日撮影

※代償植生回復により裸地は縮小傾向。ただし、北側では新しい攪乱地の発生はあり

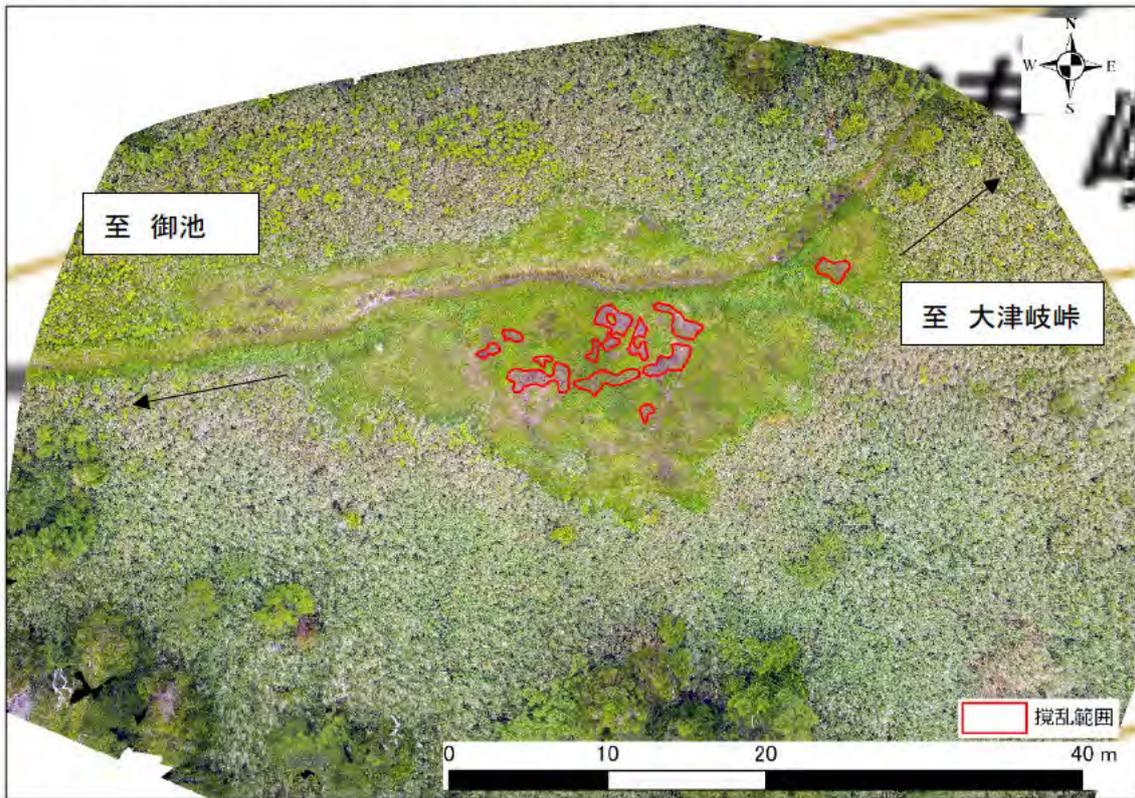
【会津駒ヶ岳周辺】 No4 2024(令和6)年7月22日撮影

※裸地の拡大はなし。代償植生により裸地は縮小傾向

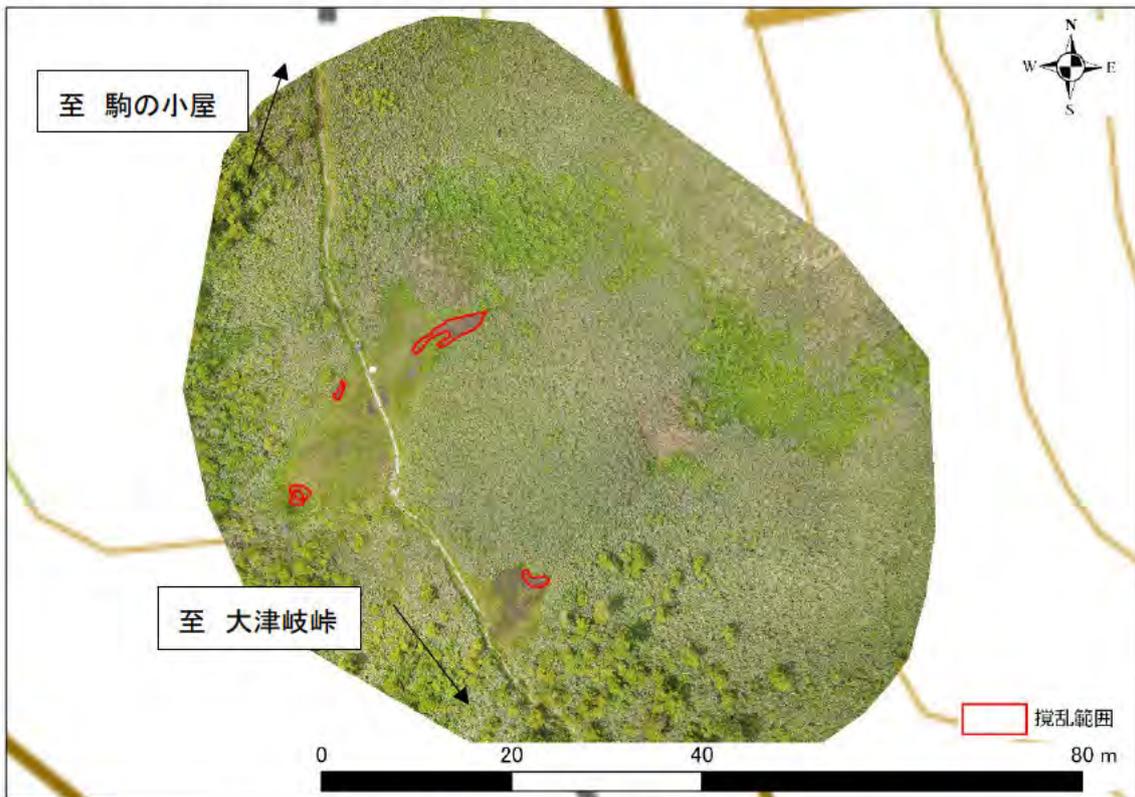
【会津駒ヶ岳周辺】 No7 2024(令和6)年7月22日撮影

※裸地の拡大はなし。代償植生により裸地は縮小傾向

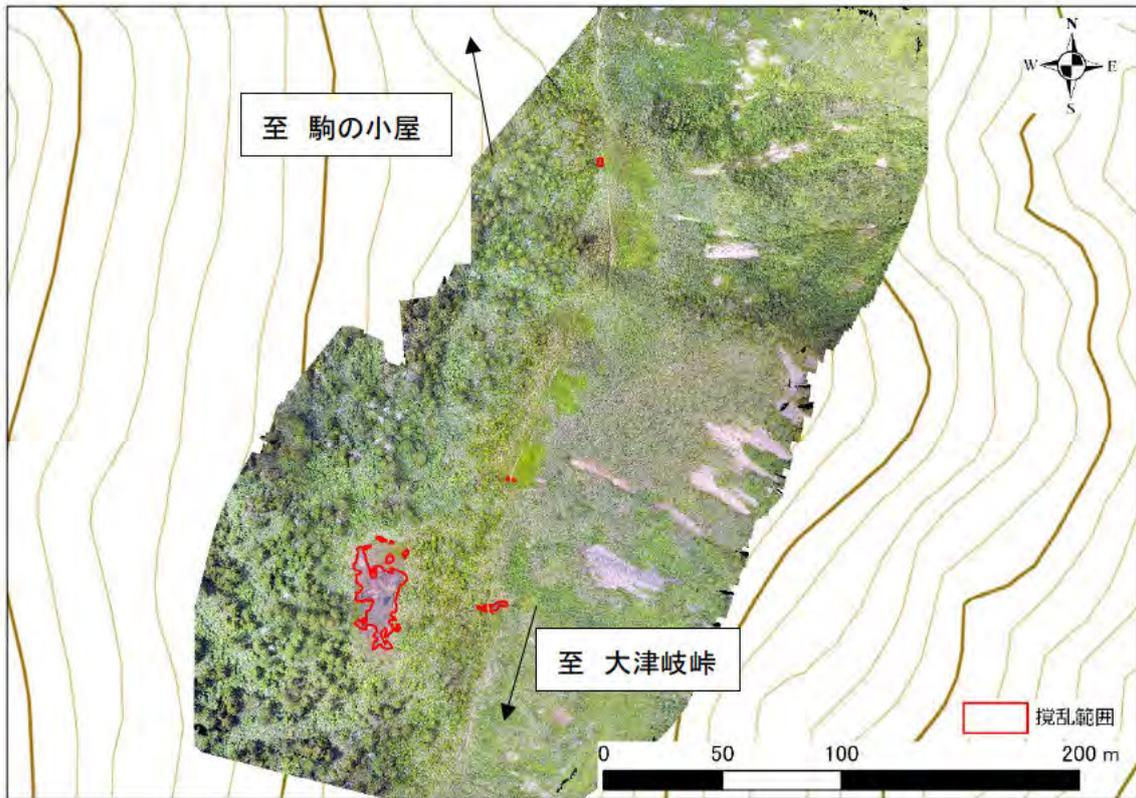
【会津駒ヶ岳周辺】 No8 2024(令和6)年7月22日撮影

※裸地の拡大はなし。代償植生により裸地は縮小傾向

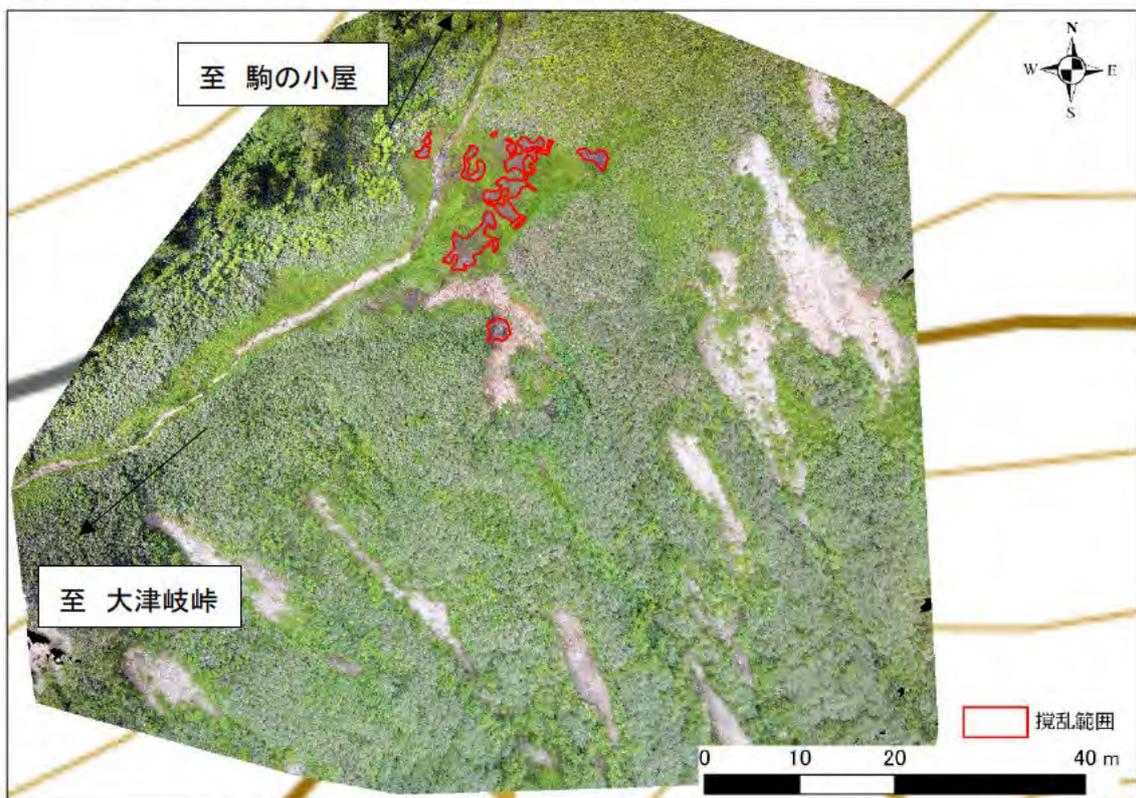
【会津駒ヶ岳周辺】 No9 2024(令和6)年7月22日撮影

※裸地の拡大はなし。代償植生により裸地は縮小傾向

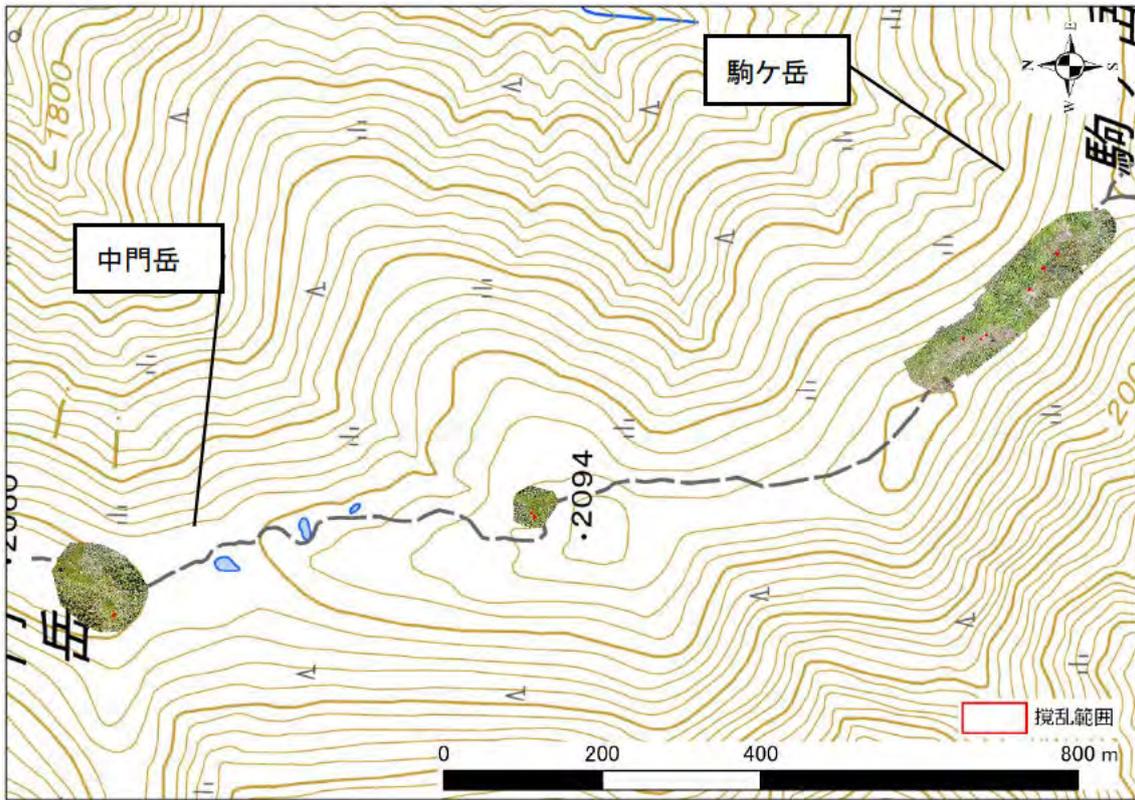
【会津駒ヶ岳周辺】 駒ヶ岳～中門岳区間 2024(令和6)年7月23日撮影(新規撮影範囲)

※2023 年度引き続き新たな攪乱が発生。攪乱地面積が拡大

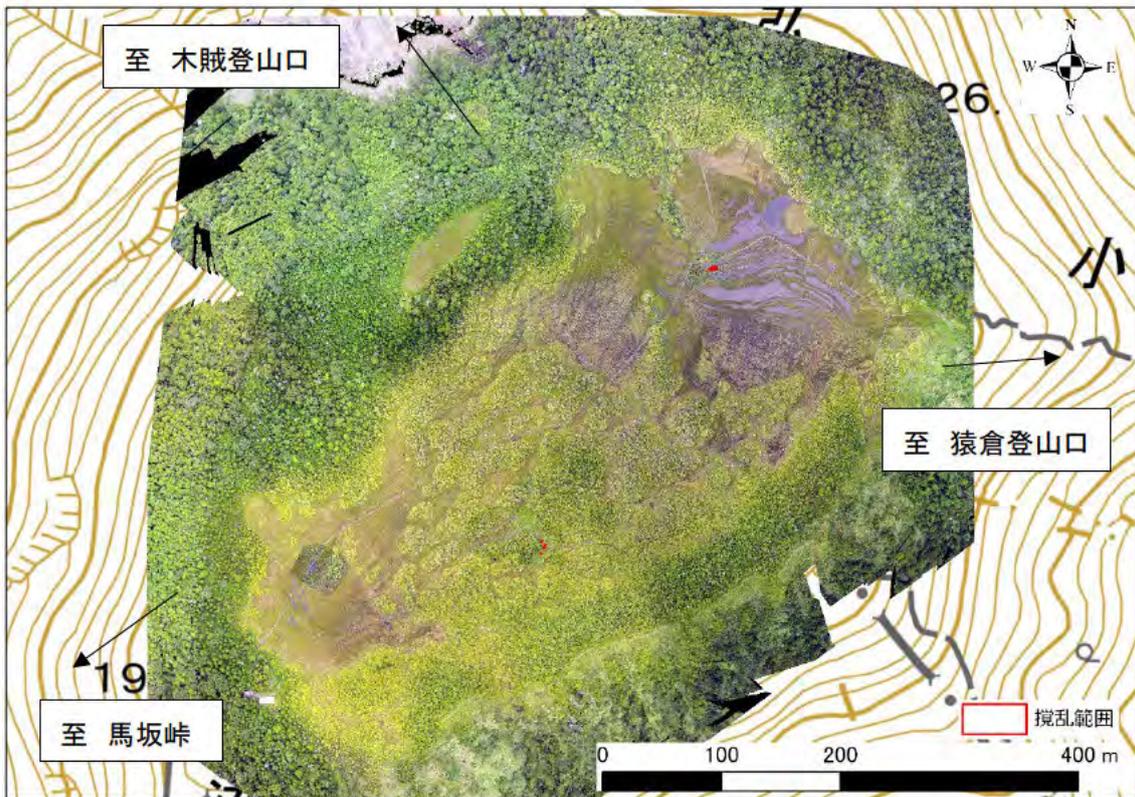
【田代山周辺】田代山山頂 2024(令和6)年7月24日撮影(新規撮影)

※踏圧による攪乱範囲 (徐々に裸地している印象) が拡大

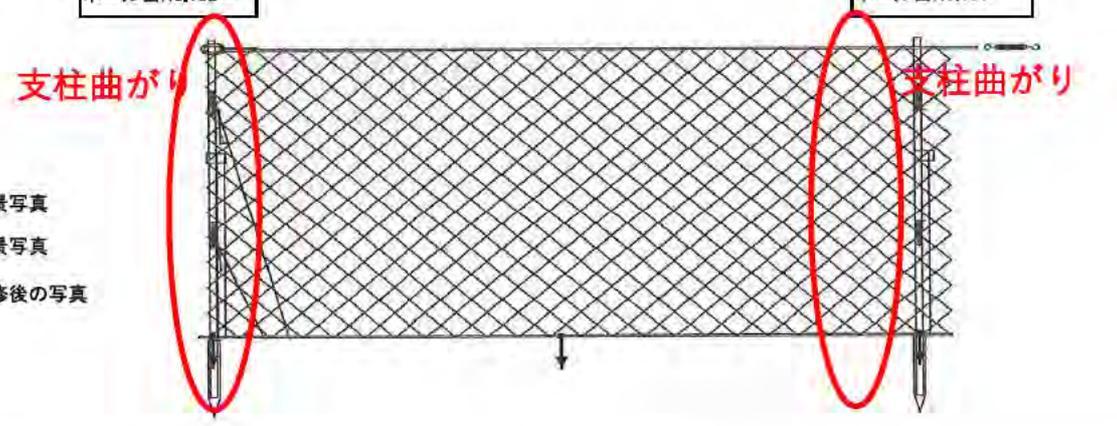
点検番号 1

<input checked="" type="checkbox"/> 全景写真 <input checked="" type="checkbox"/> 近景写真 <input checked="" type="checkbox"/> 補修後の写真			
概要 冠水による支柱曲がり。白No162~No167までの計6本。交換はせず、支柱の曲がりを修正して再設置。			
【添付資料】 ・状況写真 ・全景:設置状況周辺が分かる程度の距離(5~15m) ・近景:損壊状況が分かる程度の距離(~5m) ・シカ柵設置図(損壊場所を「×」にて記録し、対応するポール番号を付記すること。) ・補修を行った場合は、補修内容について、本記録表の概要欄に内容を簡潔に記載するとともに、補修後の近景写真(補修状況がわかる程度の距離)を撮影すること。			記入者 所属 株式会社テンドリル 氏名 淵脇智博

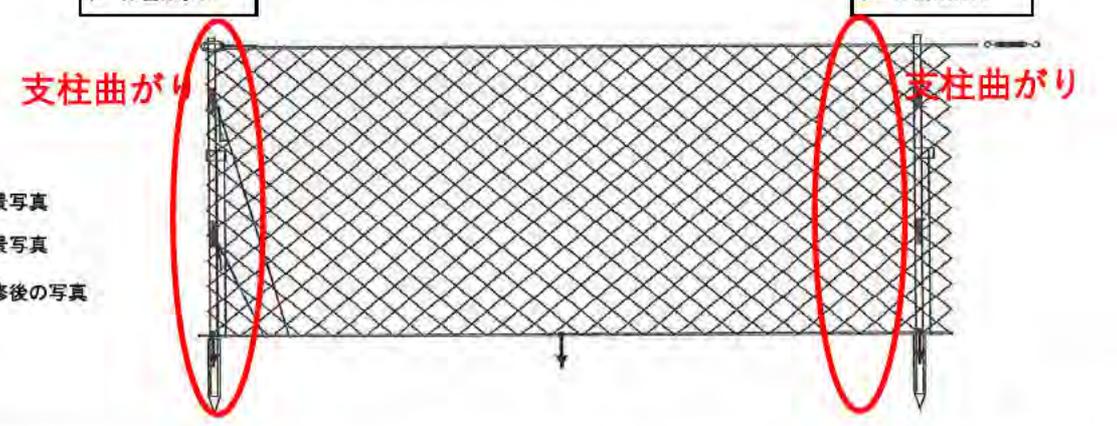
点検番号 2

<input checked="" type="checkbox"/> 全景写真 <input checked="" type="checkbox"/> 近景写真 <input checked="" type="checkbox"/> 補修後の写真			
概要 冠水による支柱曲がり。白No173~No176までの計4本。交換はせず、支柱の曲がりを修正して再設置。			
【添付資料】 ・状況写真 ・全景:設置状況周辺が分かる程度の距離(5~15m) ・近景:損壊状況が分かる程度の距離(~5m) ・シカ柵設置図(損壊場所を「×」にて記録し、対応するポール番号を付記すること。) ・補修を行った場合は、補修内容について、本記録表の概要欄に内容を簡潔に記載するとともに、補修後の近景写真(補修状況がわかる程度の距離)を撮影すること。			記入者 所属 株式会社テンドリル 氏名 淵脇智博
