令和 3 年度  
サロベツ自然再生事業  
地下水位観測モニタリング調査等業務  
報 告 書

令和 4 年 3 月

環境省北海道地方環境事務所  
ア ジ ア 航 測 株 式 会 社

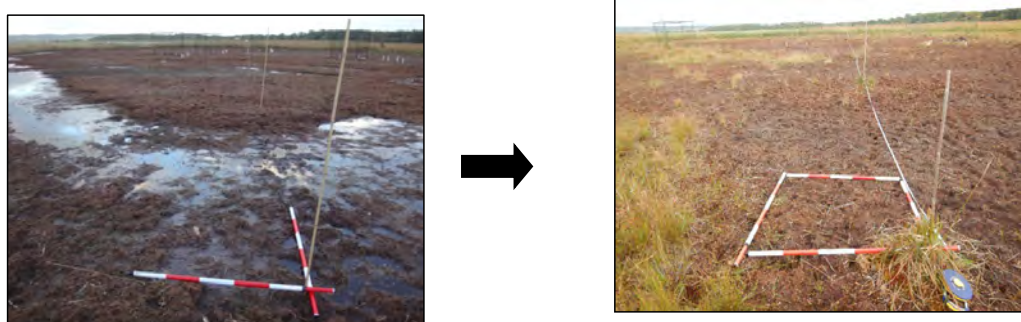
写真 3-1 ササ剥ぎ取り後の状況 (左 ; 2016 年 10 月、右 ; 2021 年 9 月)

ササ剥ぎ取りを実施した範囲内では泥炭が露出し、一部では数 cm 程度冠水した状態となった。剥ぎ取り前の植生はほぼ完全に消失したが、新たにミカヅキグサ、モウセンゴケ、ミズゴケ類等が僅かに確認された。

また、剥ぎ取り範囲のほぼ全域で、エゾシカの踏み跡が見られ、植物への影響が懸念された。

表層を剥ぎ取り黒い泥炭面が露出したことで周囲の環境より目立ち、動物の注意を惹きやすい場所となっている可能性がある。既に設置されている植生保護柵内は植生回復が著しいため、試験地全体で植被率の増加を促すには剥ぎ取り範囲の周囲にシカ柵を設置するか、既に設置されているような局所的な植生保護柵を複数設置する方法が考えられる

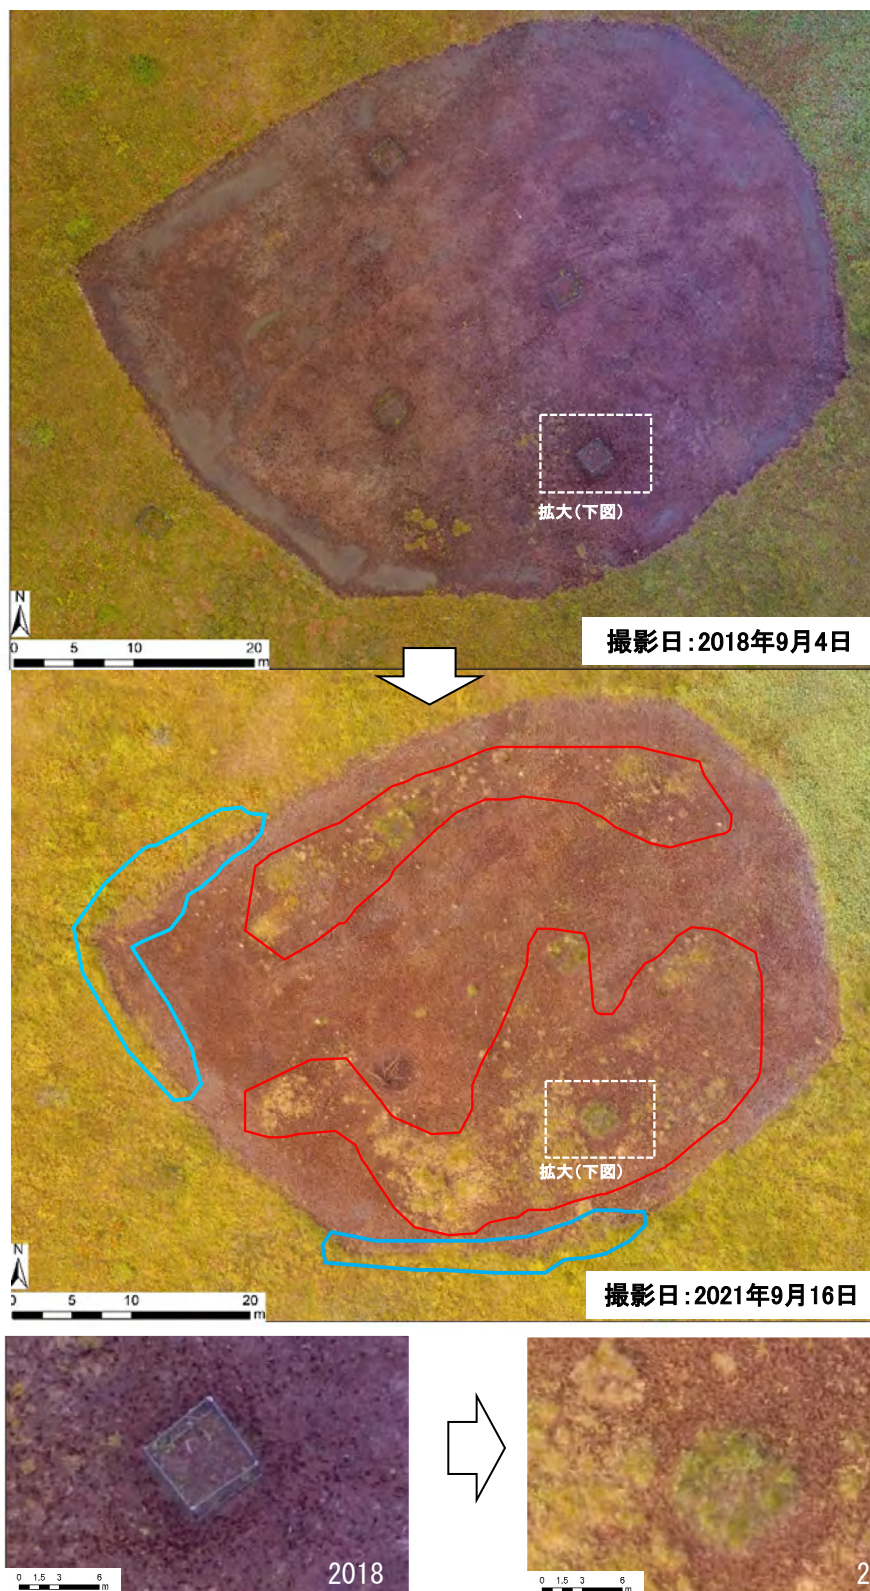
図 3-31 植生の変遷 ドローン画像

平成 30（2018）年度と比較すると、剥ぎ取り範囲では、パッチ状の植生が拡大していた。（赤線範囲）主にミカズキグサやヌマガヤなどであった。

また植生保護柵内では、植生回復が顕著であり、柵の効果が認められる。

剥ぎ取り範囲の周縁部では、外側からの湿原植生の拡大が見られる。

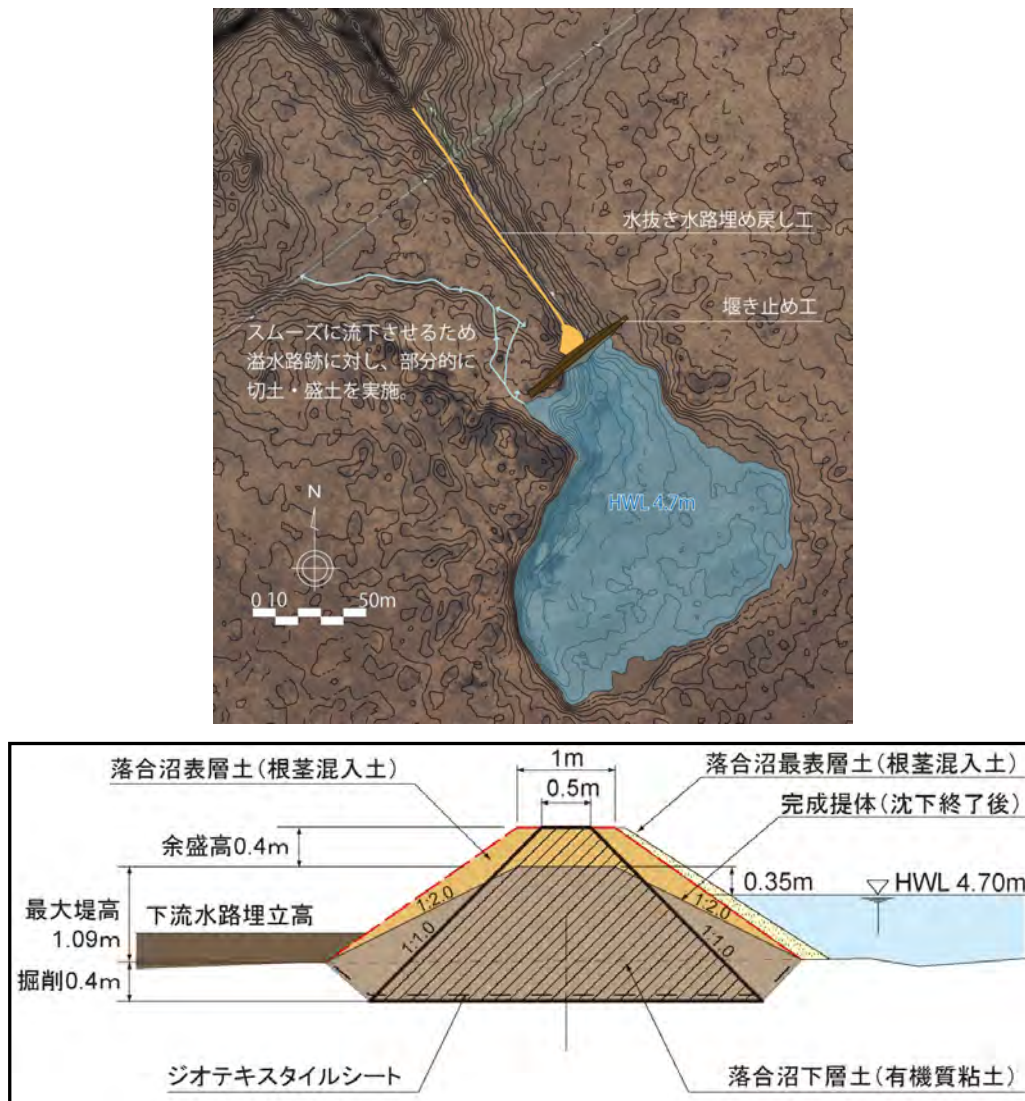
図 4-1 落合沼堰き止め工計画図

落合沼堰き止め工は平成 22（2010）年 3 月 31 日～5 月 28 日にかけて施工されたため、本年度は施工後約 12 年が経過したこととなる。落合沼堰き止め工計画図を図 4-1 に示す。設計時には施工後の圧密沈下を考慮して 40cm 程度の余盛りが行われたが、近年はすでに大きな沈下はみられず、堤体の圧密沈下はほぼ収束していると考えられることから、目視による状況観察のみを継続している。

落合沼の経年写真を次頁以降に示す。本年度の観察の結果、堰き止め工堤体は安定しており、損傷等は認められず、湛水面が継続的に維持されていることを確認した。

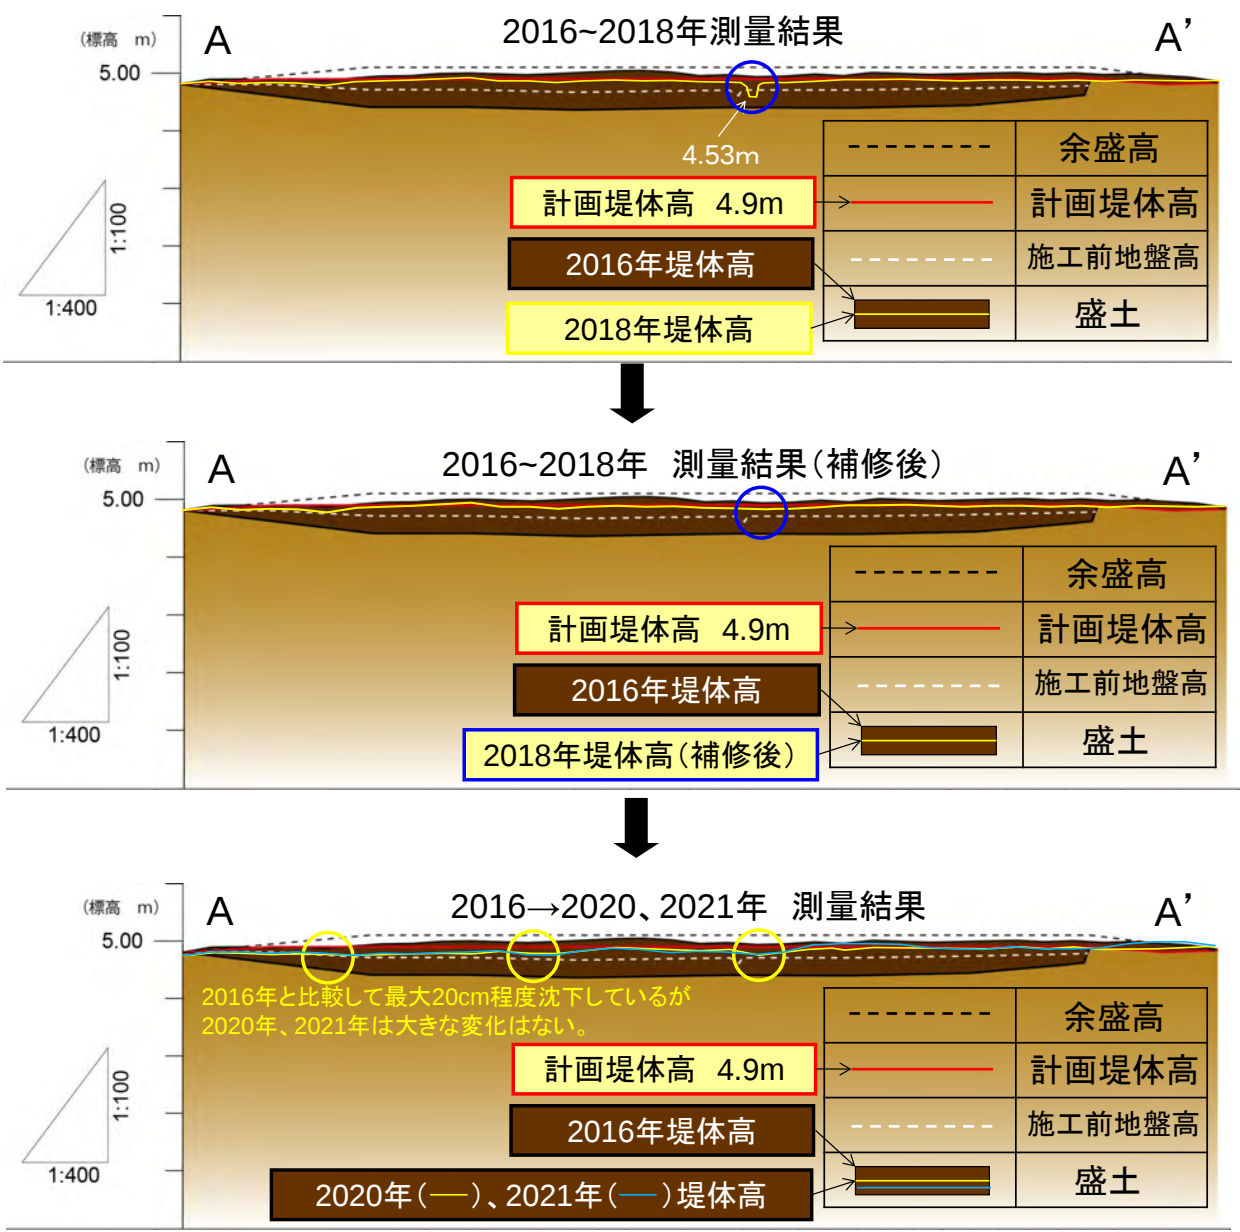
図 4-10 旧河川跡堰き止め工縦断測量結果

(上 : 2018 年補修前、中 : 2018 年補修後、下 : 2020、2021 年)
