令和元年度  
サロベツ自然再生事業  
地下水位観測外モニタリング調査業務

報 告 書

令和 2 年 3 月

環境省北海道地方環境事務所  
ア ジ ア 航 測 株 式 会 社

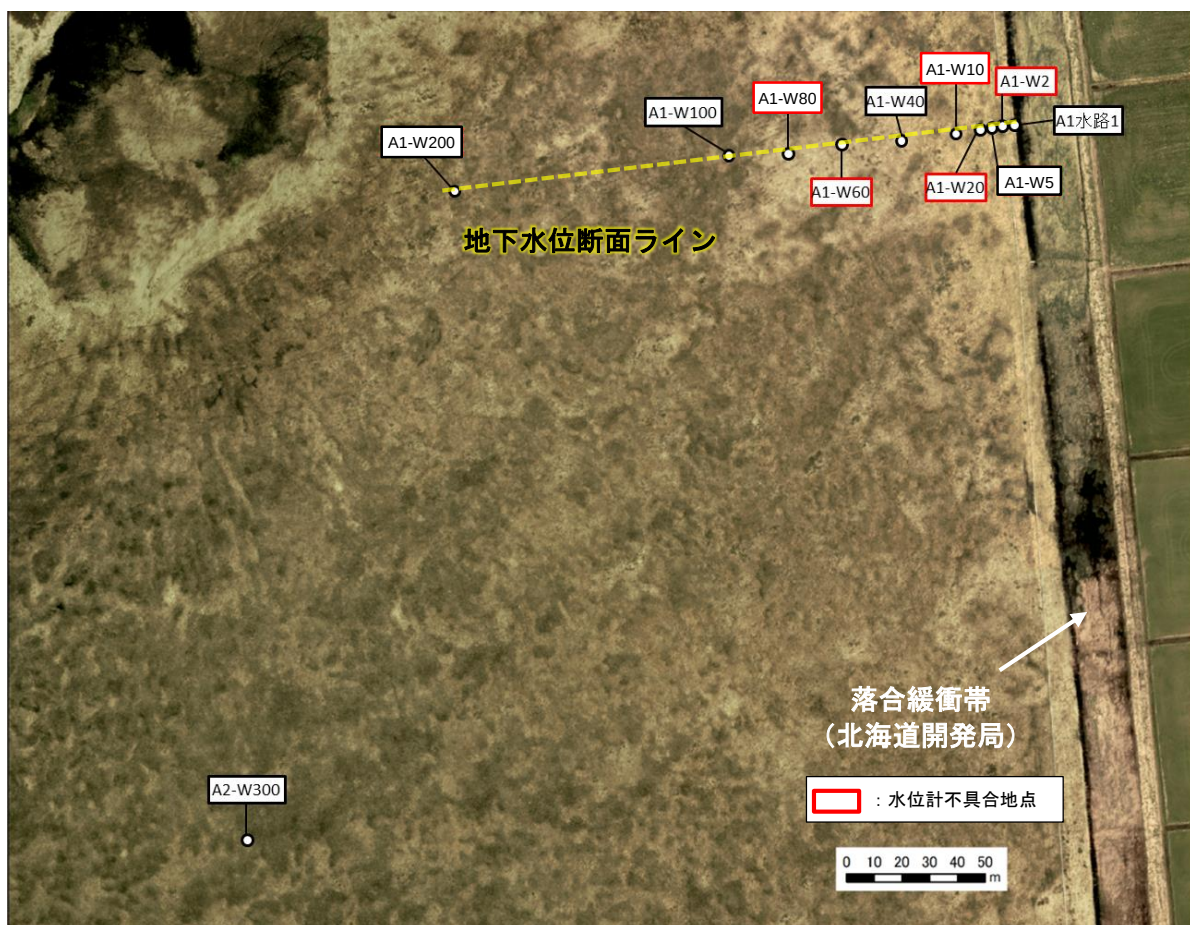
図 2-8 A 測線観測孔位置図

本年度は 5 地点で地下水位計の不具合が確認された(A1-W2、A1-W10、A1-W20、A1-W60、A1-W80)。A1-W20、A1-W60 は、水位計の通信エラーにより現地でデータ回収ができなかった。なお、仕様において交換を予定していた箇所であり、現在は新規水位計で観測を継続している。A1-W2、A1-W10、A1-W80 ではデータ回収後に異常値とみられる値を確認した。なお、不具合が発生した地点は本年度、地下水位計の交換を予定していたため、現在は新規水位計で観測を継続している。

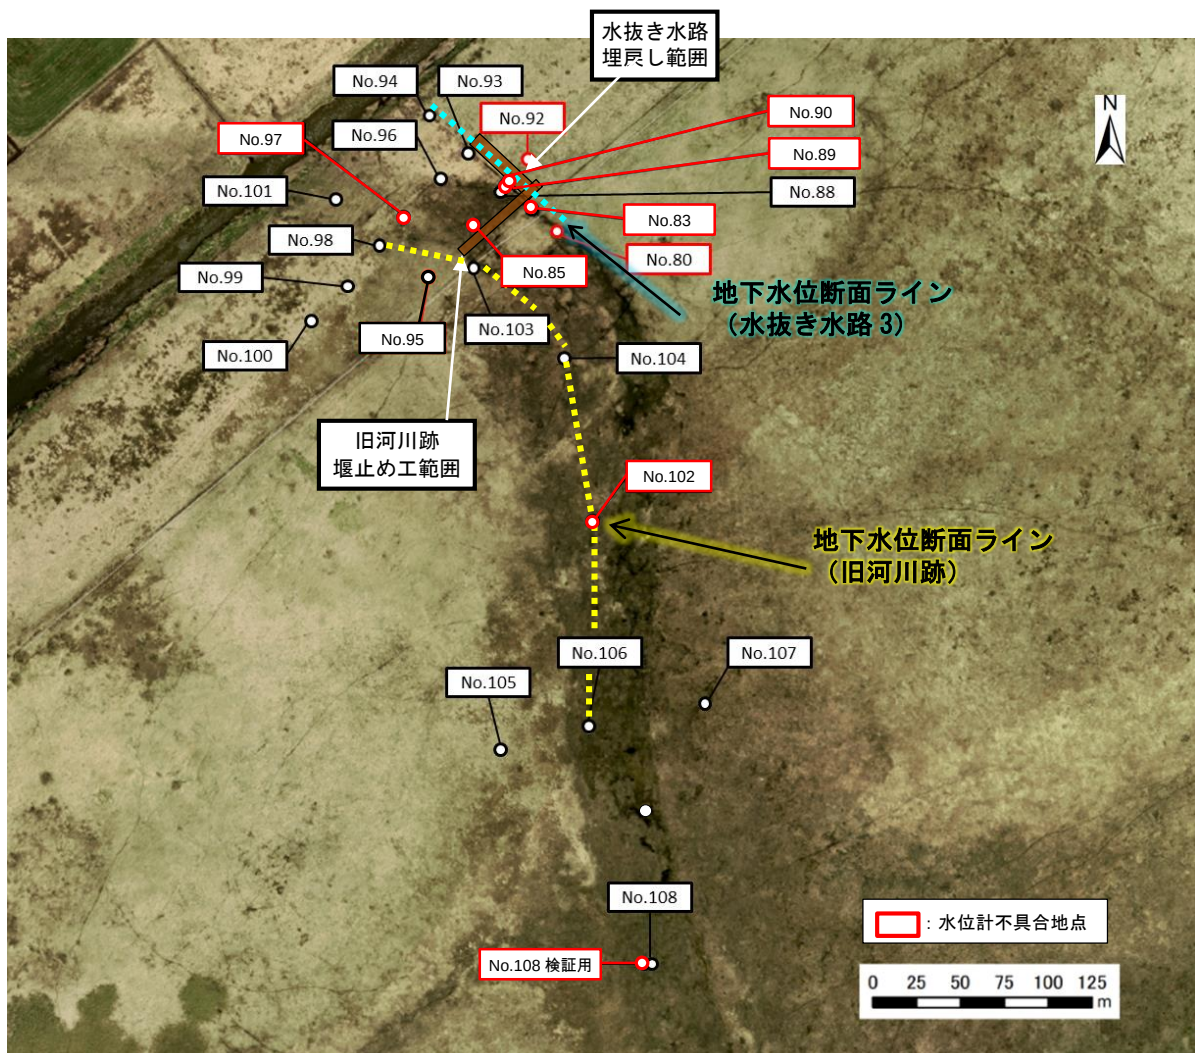
図 2-27 水抜き水路 3 及び旧河川跡における観測孔位置図

No.80、No.85、No.92 は水位計の通信エラーにより現地でデータ回収ができなかったが、No.80 は本年度、地下水位計の交換を予定していた箇所であり、現在は新規水位計で観測を継続している。No.85、No.92 は本年度以降は観測終了を予定していた地点であり、観測を終了している。

また、No.83、No.89、No.90、No.97、No.102、No.108（検証用）ではデータ回収後に異常値とみられる値が確認された。このうち、No.83、No.89、No.102、No.108（検証用）は、本年度、地下水位計の交換を予定していた箇所であり、現在は新規水位計で観測を継続している。No.90、No.97 は観測終了を予定していた地点であり、現在観測は終了している。

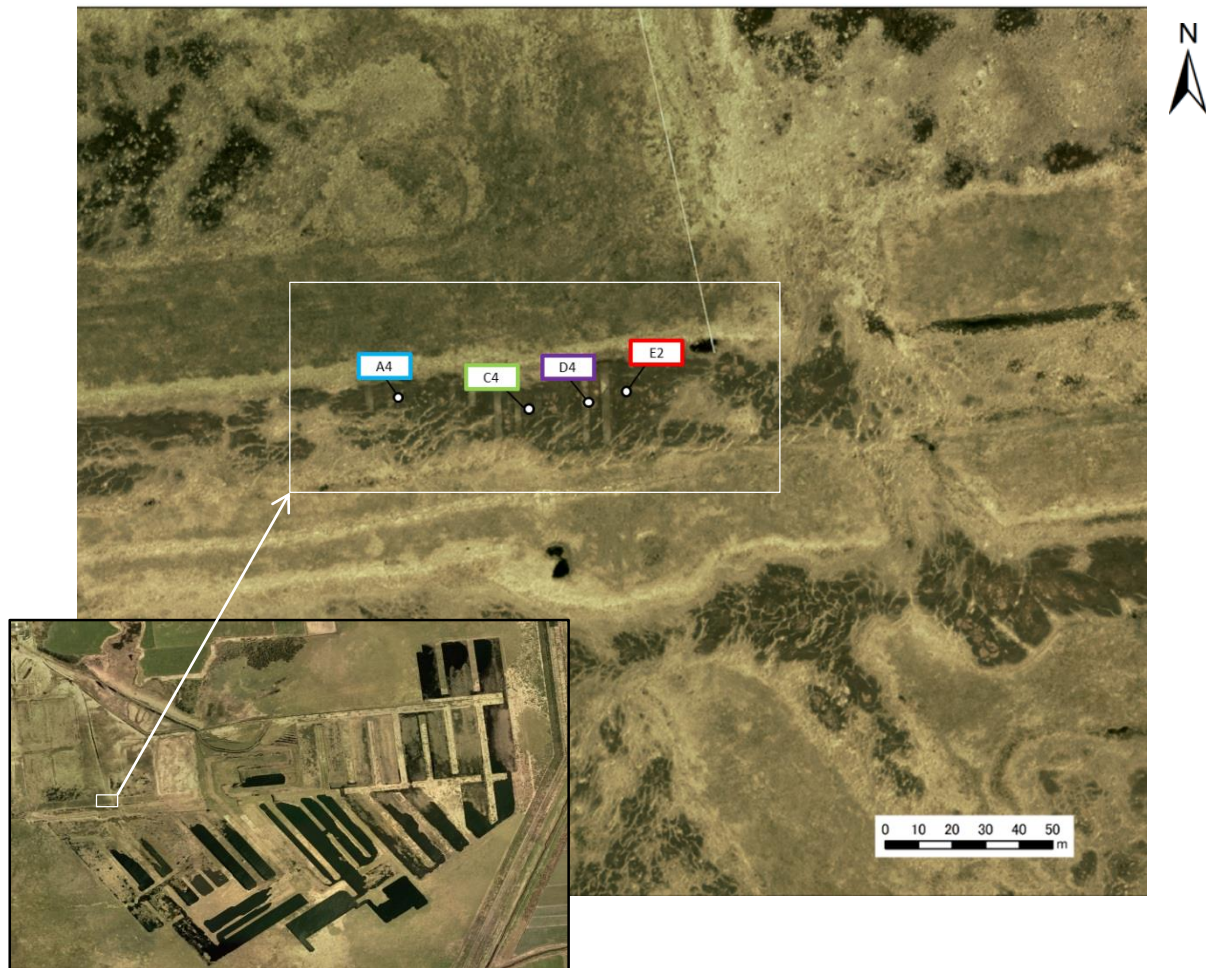
図 2-48 泥炭採掘跡地観測孔位置図

本年度は 2 地点（C 地区、E 地区）で地下水位計の不具合が確認された。

C 地区でデータ回収後に異常値とみられる値が確認されたが、C 地区は今年度地下水位計の交換を予定していた箇所であり、現在は新規水位計で観測を継続している。その他の地点は、今年度 9 月までで観測を終了した。

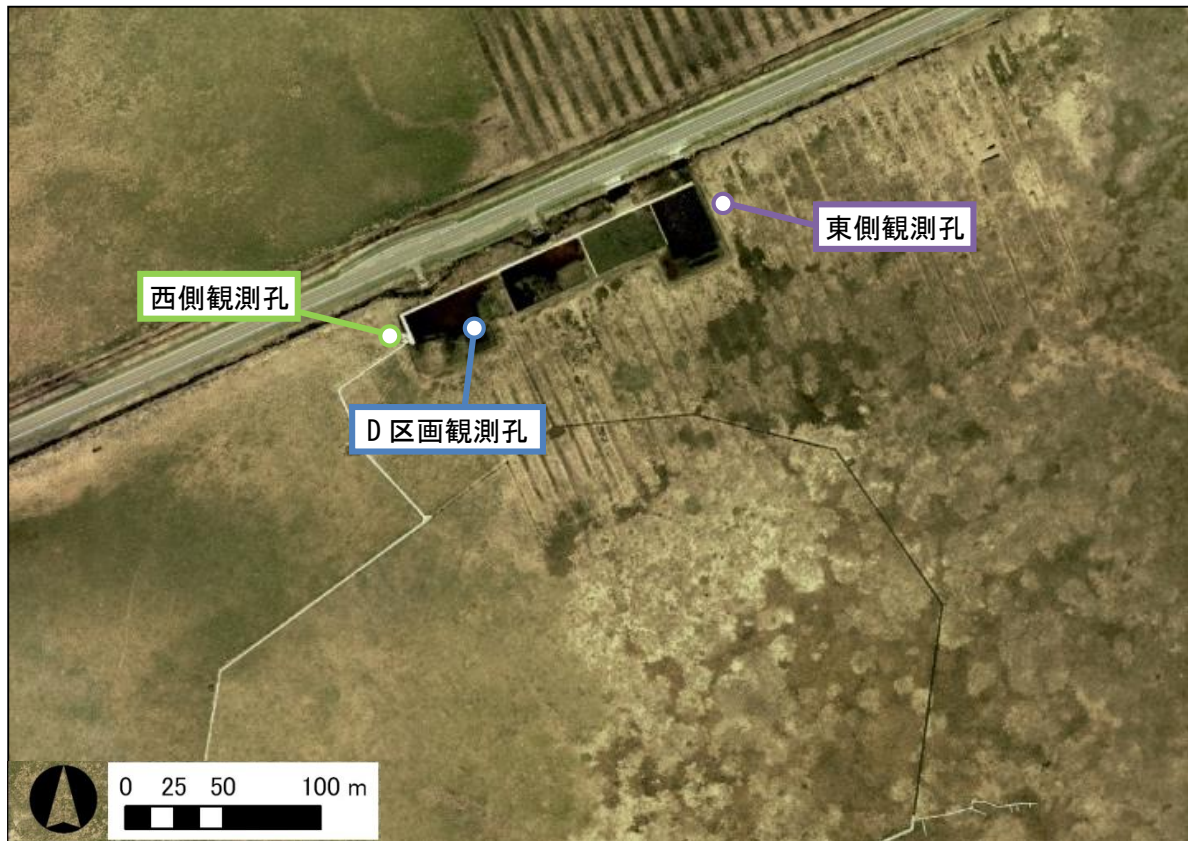
図 2-57 原生花園園地跡地観測孔位置図

本年度は D 区画観測孔でデータ回収後に異常値とみられる値を確認したが、本地点は地下水位計の交換を予定していた箇所であり、現在は新規水位計で観測を継続している。

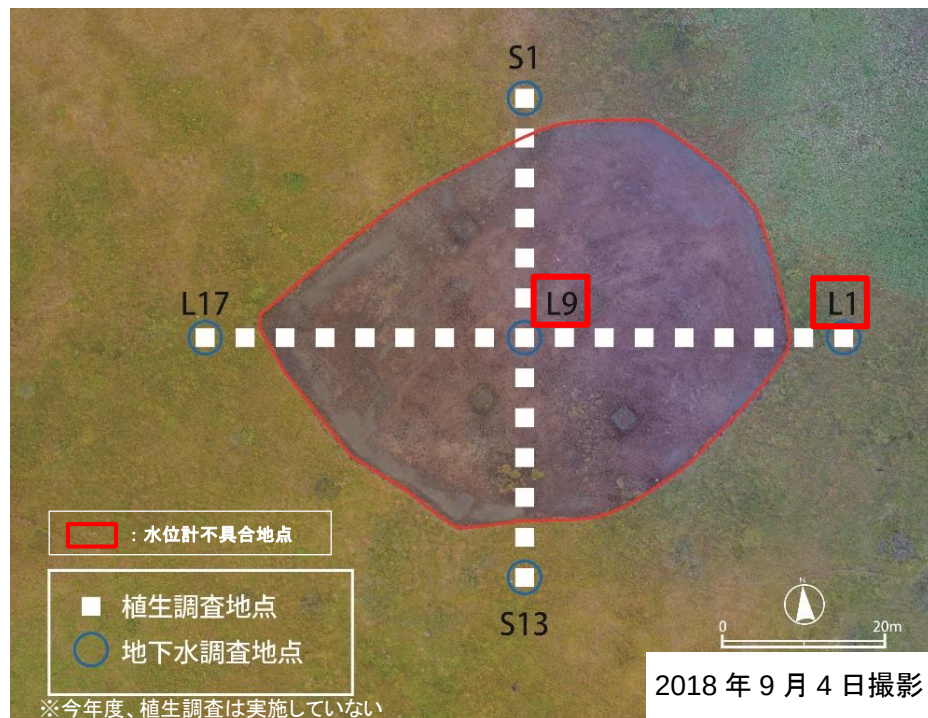
図 2-77 ササ試験地1(ササ剥ぎ取り試験地)観測孔位置図

本年度は試験地 1 において 2 地点で地下水位計の不具合が確認された (L1、L9)。

L1、L9 は、データ回収後に異常値とみられる値が確認されたが、本年度地下水位計の交換を予定していた箇所であり、現在は新規水位計で観測を継続している。

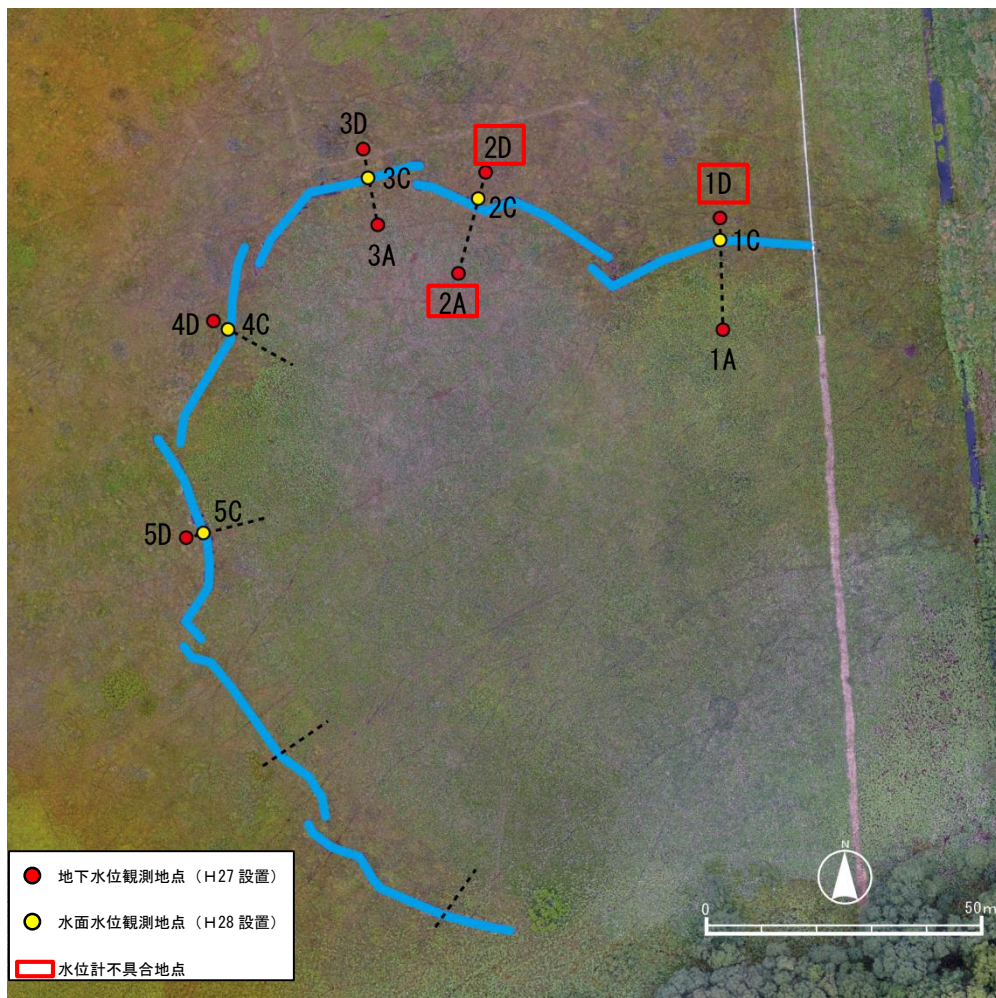
図 2-83 試験地 2 (ササ群落外周部における溝造成試験地) 観測孔位置図

本年度は試験地 2 において、3 地点で地下水位計の不具合が確認された（1D、2A、2D）。

1D、2D は水位計の通信エラーにより現地でデータ回収ができなかったが、今年度地下水位計の交換を予定していた箇所であり、現在は新規水位計で観測を継続している。

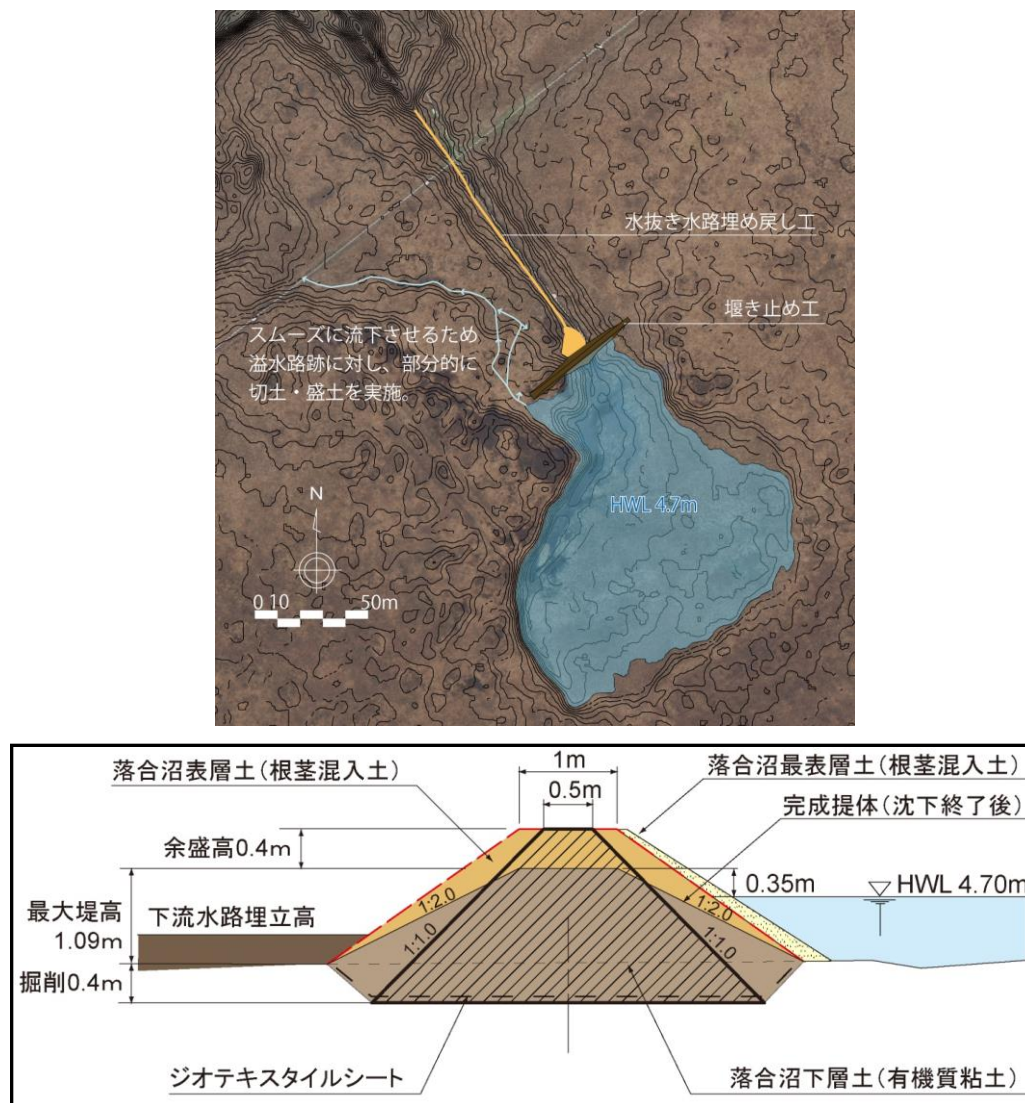
図 5-1 落合沼堰き止め工計画図

落合沼堰き止め工は平成 22（2010）年 3 月 31 日～5 月 28 日にかけて施工されたため、本年度は施工後 9 年目となる。落合沼堰き止め工計画図を図 5-1 に示す。設計時には施工後の圧密沈下を考慮して 40cm 程度の余盛りが行われたが、近年はすでに大きな沈下はみられず、堤体の圧密沈下はほぼ収束していると考えられることから、目視による状況観察のみを継続している。

落合沼の経年写真を次頁に示す。本年度の観察の結果、堰き止め工堤体は安定しており、損傷等は認められず、湛水面が継続的に維持されていることを確認した。

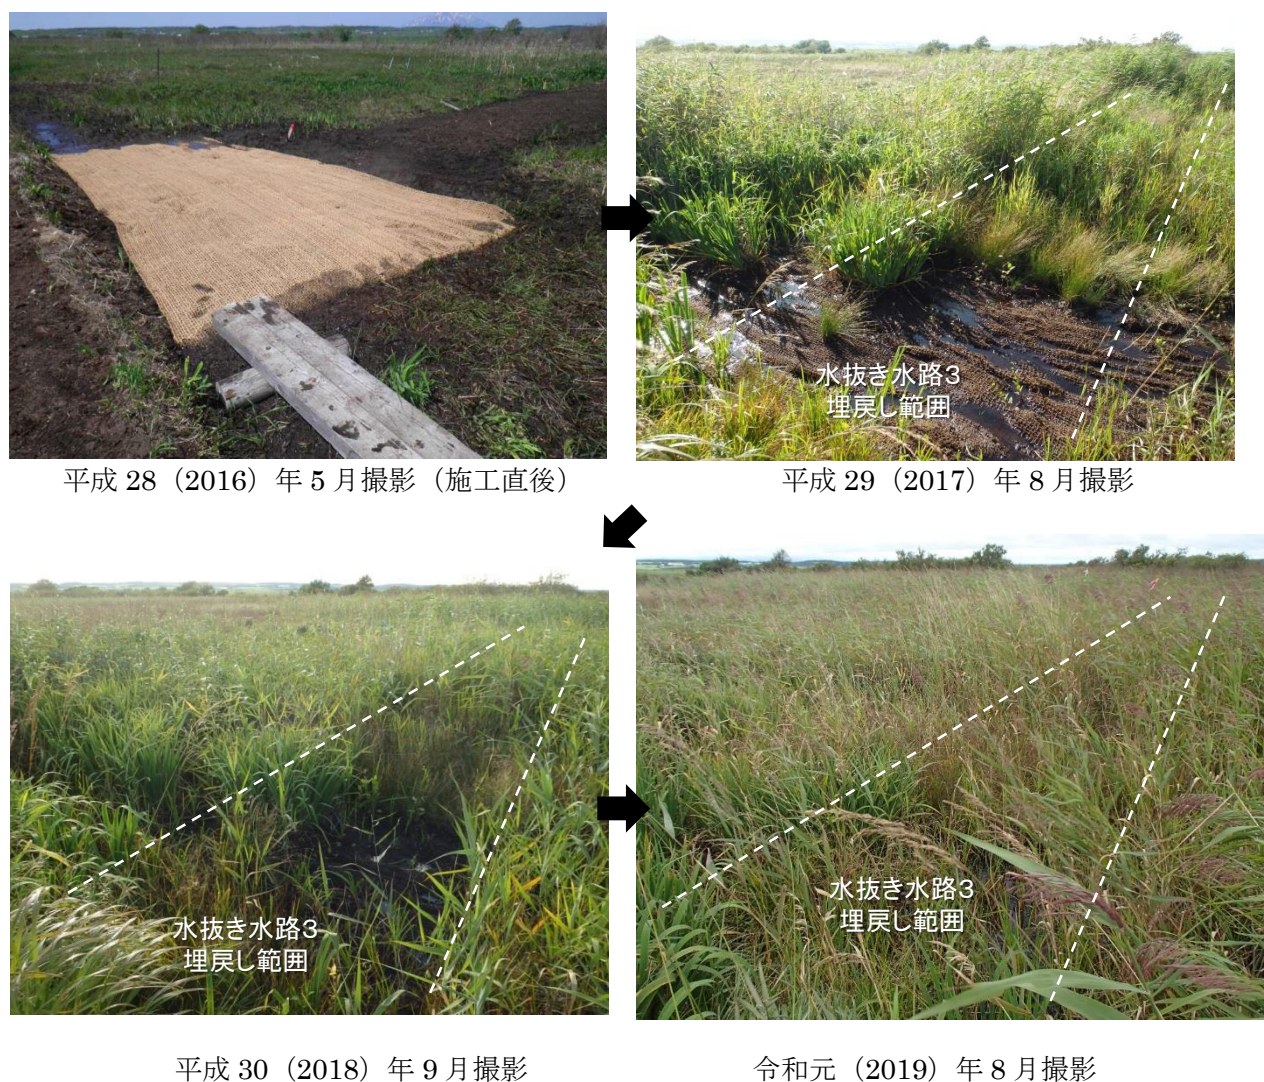
図 5-5 水抜き水路 3 の経年変化

堰き止め工・埋戻し工ともに植生の回復が顕著に認められ、徐々に安定しつつあることを確認した（図 5-5、図 5-6 参照）。なお、平成 29 年に旧河川跡堰き止め工天端の一部で越流跡がみられた地点において、昨年度は幅 60cm 程度、天端から深さ 30cm 以上侵食されて越流していることが確認された（図 5-7 の中段写真参照）。そのままの状態では翌春の雪解け時の越流によって侵食が拡大するおそれがあると考えられたため、天端侵食部の補修作業が平成 30（2018）年 10 月 31 日～11 月 1 日にかけて実施された。本年度、補修部の状況は安定しており、植生の定着も良好であることを確認した。経年写真を図 5-8 に、また、旧河川跡堰き止め工の縦断測量結果（補修前後）を図 5-9 に示す。縦断測量の結果、越流部以外においても堤体は全体的に沈下しており、計画堤体高（標高 4.9m）よりも最大で 20cm 程度低くなっていることを確認した。

以上のように、旧河川跡堰き止め工はまだ十分な安定には至っていないことから、今後の堤体の圧密沈下の状況や雪解け水による侵食の影響について、次年度以降も継続して確認することが必要である。

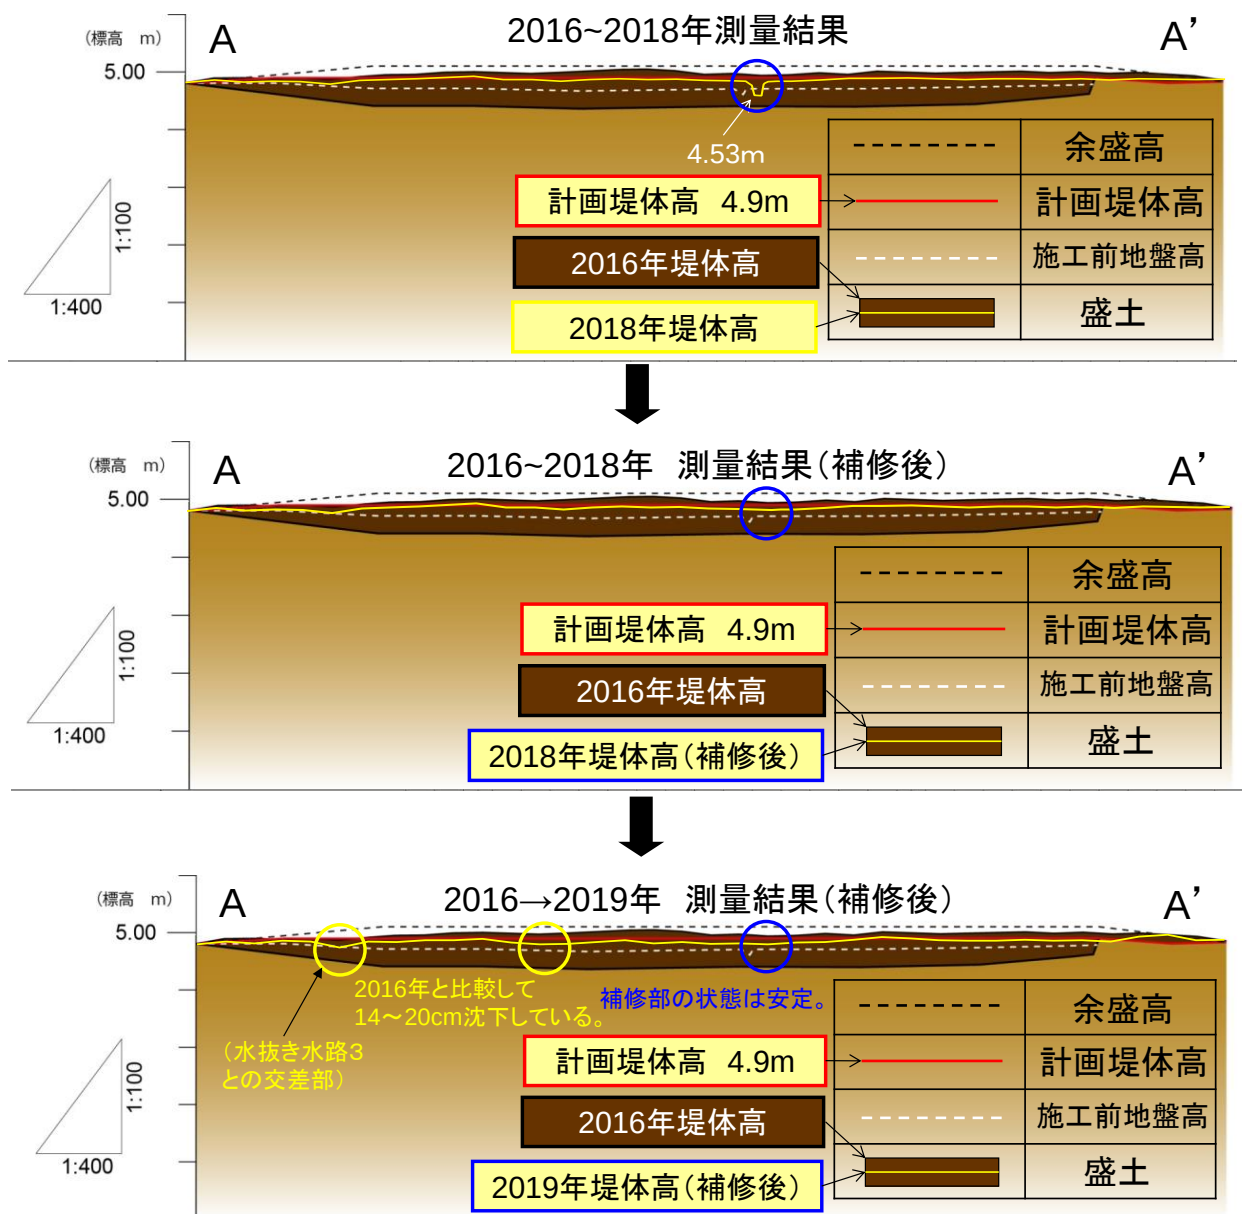
図 5-9 旧河川跡堰き止め工縦断測量結果（上：2018 年補修前、中：2018 年補修後、下：2019 年補修後）

- ・ 堰き止め工の右岸側で堤体の沈下が大きい箇所は、旧水抜き水路 3 との交点ではないか。水路跡で盛土の沈下が大きくなるのは泥炭地ではよくある現象である。
- ・ 旧河川跡堰き止め工では余水吐のようなものが本来は必要であり、水が越流できる低い箇所がないと逆に危険でもある。増水時に流下する部分があるとのことだが、堤体部の植生は剥がれていないか、堤体の沈下の状況とあわせて注意したほうがよいだろう。
- ・ 旧河川跡の地下水位観測地点 No.108 において見られる不自然な水位変動は、観測孔（パイプ）の上下動による影響も考えられる。
- ・ 旧河川跡の植生モニタリング結果において、「その他」の占める割合が多い。どのような種が生育しているのか、併記したほうがよい。

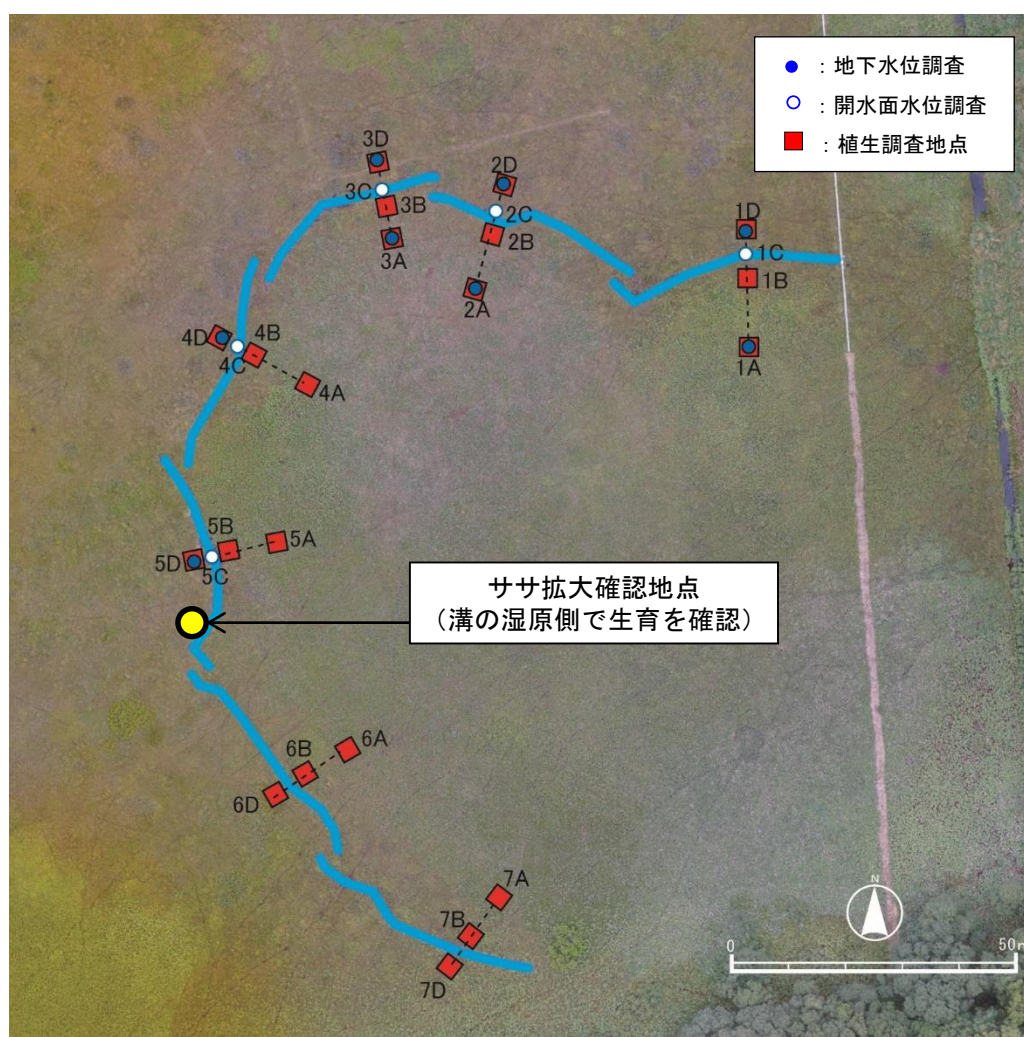
図 5-14 溝の造成とモニタリング位置及び本年度確認されたササ拡大地点位置図

本年度、溝の造成によるササ拡大抑制試験地において、溝の外側（湿原側）へのササの拡大が確認された。湿原側におけるササ生育確認地点を図 5-14 に示す。また、ササ拡大状況写真を図 5-15 に示す。

本試験地における地下水位観測結果（70～77 ページ）で示したように、本年度は渇水の影響で、夏季の 7 月までに湛水していない状態にある溝が複数みられた。7 月から 8 月の降水によって一時的に湛水がみられたが、10 月下旬には再度水位低下が認められ、湿原側へのササの拡大が 10 月下旬に確認された。なお、本年度、湿原側へのササの拡大が確認された地点は 1 地点のみであり、幅 150cm の溝であった。
