平成 30 年度  
サロベツ自然再生事業  
地下水位観測外モニタリング調査業務

報 告 書

平成 31 年 3 月

環境省北海道地方環境事務所  
ア ジ ア 航 測 株 式 会 社

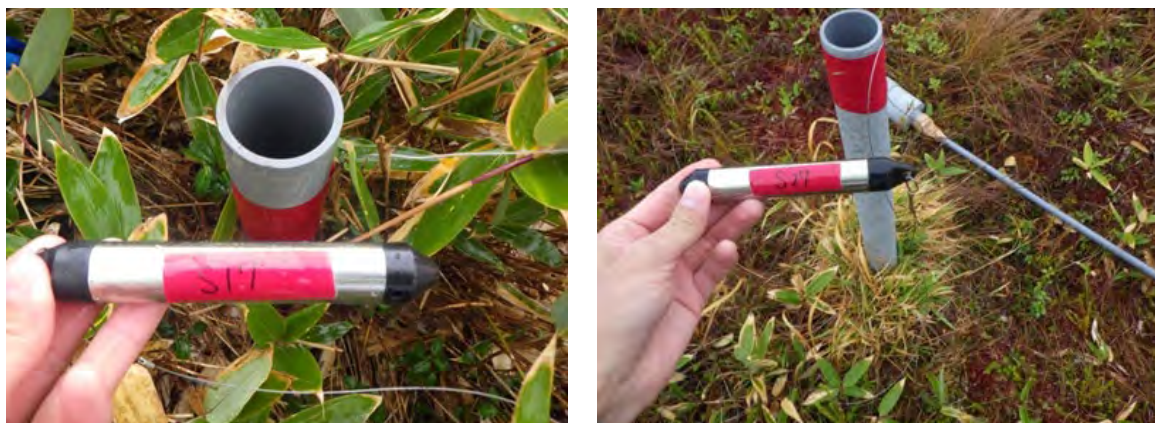
南東側ササ拡大域の地下水位モニタリングにおいて 1-200（S17）および 2-400（S27）地点では、研究地下水位計の観測データを用いてきた。近年、研究用地下水位計の経年劣化等による不具合が各地点で確認されており、昨年度（2017 年度）は S27 地点において水位計の故障により水位データ欠測となった。また研究用地下水位計のデータロガーは、現在廃盤となっており、現在正常に作動している S17 地点でも今後故障が生じた際はデータを取得できなくなる恐れがある。

写真 2-1 地下水位計の新規設置状況（左：1-200（S17）地点、右：2-400（S27））

そのため本年度、南東側ササ拡大域の 1-200（S17）および 2-400（S27）地点で、新規購入した地下水位計（応用地質（株）製 S&DLmini）を既存の観測孔に設置した。

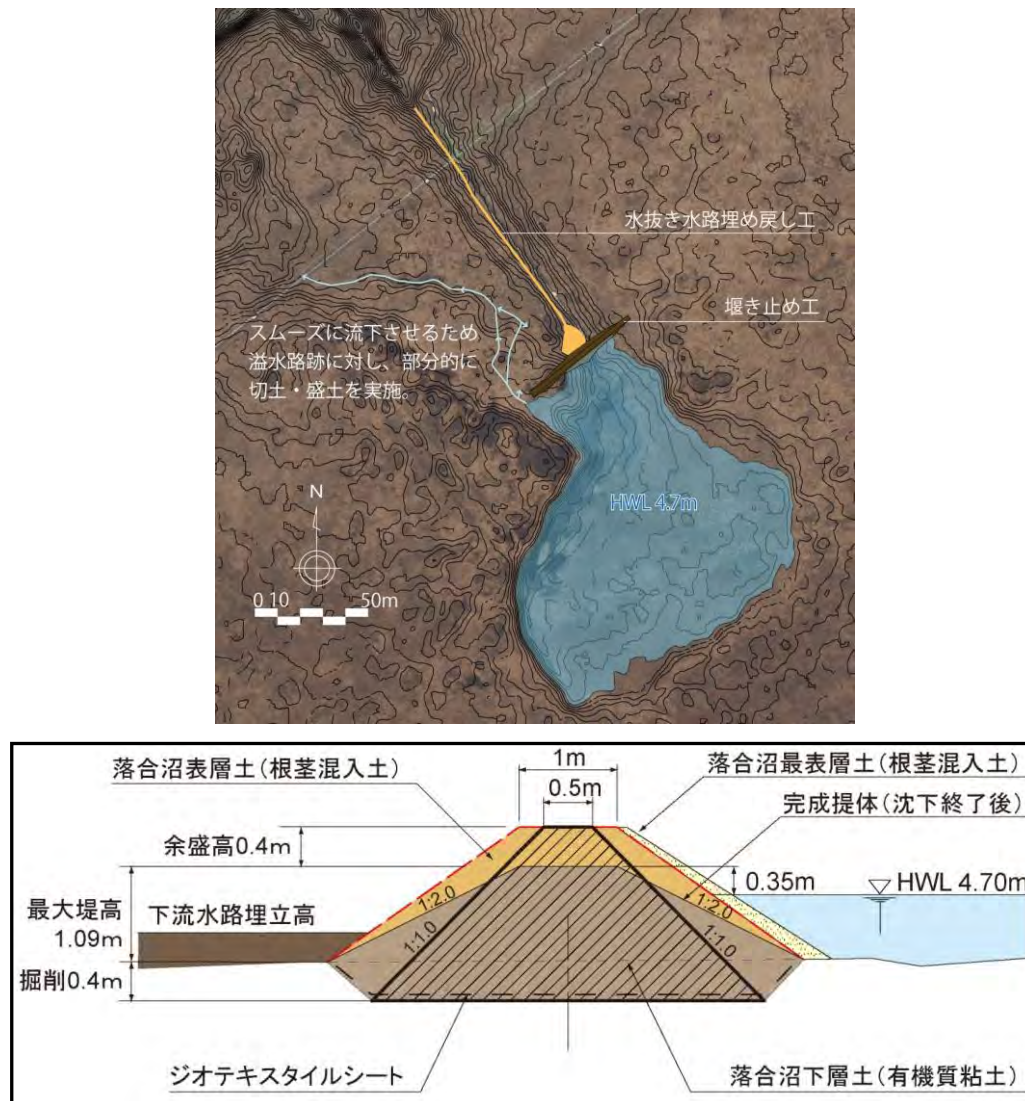
落合沼堰き止め工は平成 22（2010）年 3 月 31 日～5 月 28 日にかけて施工されたため、本年度は施工後 8 年目となる。落合沼堰き止め工計画図を図 6-1 に示す。設計時には施工後の圧密沈下を考慮して 40cm 程度の余盛りが行われたが、昨年度の測量の結果、すでに大きな沈下はみられず、堤体の圧密沈下はほぼ収束していると考えられたことから、本年度は目視による状況観察のみを実施した。

本年度の観察の結果、堰き止め工堤体は安定しており、損傷等は認められず、湛水面が継続的に維持されていることを確認した。

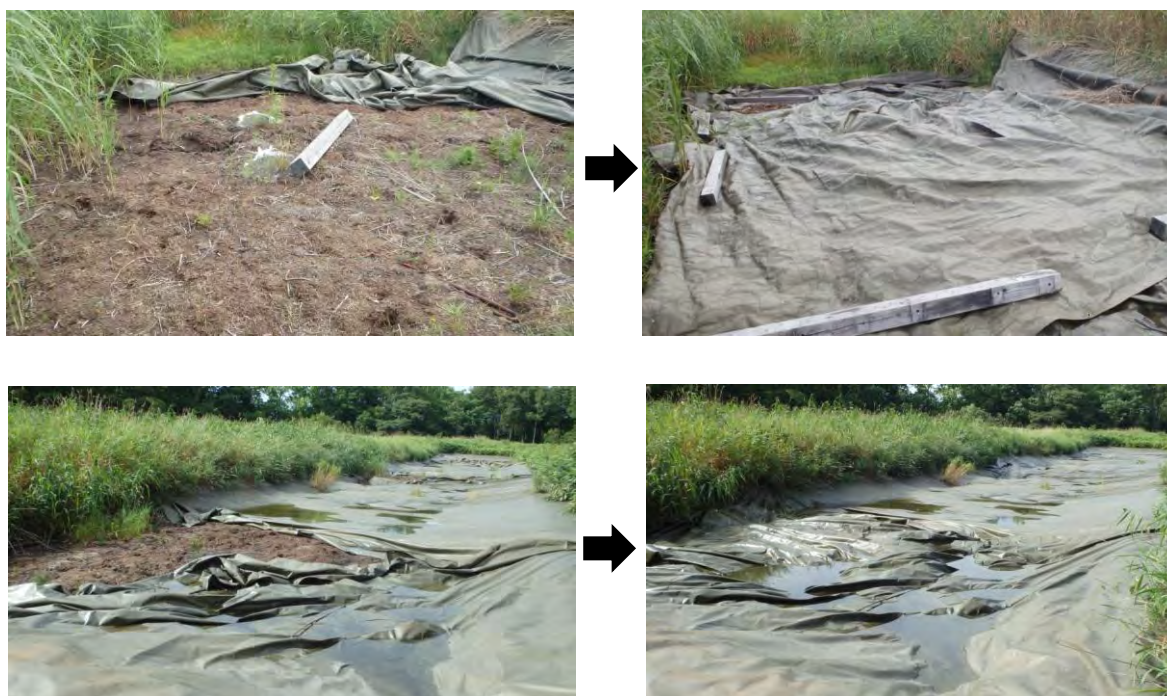
泥炭ストックヤード2箇所において、被覆シートの一部で剥がれを確認した。そのため、平成30（2018）年9月4日に剥がれていた箇所においてシートの再敷設を実施した。

図 6-10 泥炭ストックヤードにおける被覆シートの再敷設  
（上：サロベツ湿原センター駐車場脇、下：丸山入口歩道脇）
