平成 29 年度  
サロベツ自然再生事業  
地下水位観測外モニタリング調査業務

報 告 書

環境省北海道地方環境事務所  
ア ジ ア 航 測 株 式 会 社

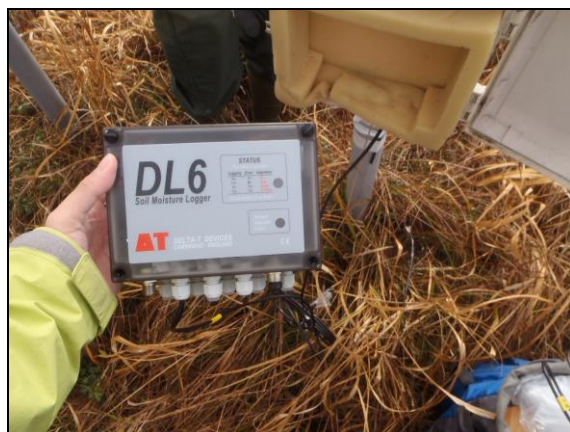
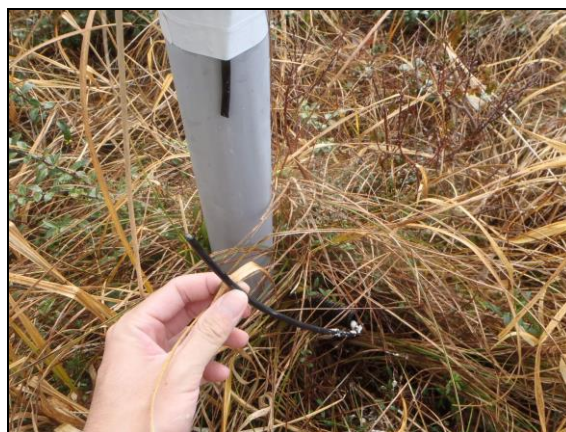
| 地点名<br>研究目的用 | データ回収状況<br>(2016.11 月以降) | 備考 |
|---|---|---|
| S29 | 平成 29（2017）年 5 月 24 日～10 月 18 日まで異常値を観測。 | ケーブル断線。機器故障のため計測を終了する。 |

写真 5-2 S29 地点の土壌水分計の故障状況（ケーブルの断線）

前述したように本年度は 5 地点（S29、C19、C205、E、WW）で機器の不具合等が確認された。今後の対応として、機器の故障が確認され観測不能となった地点については本年度で観測を終了する。

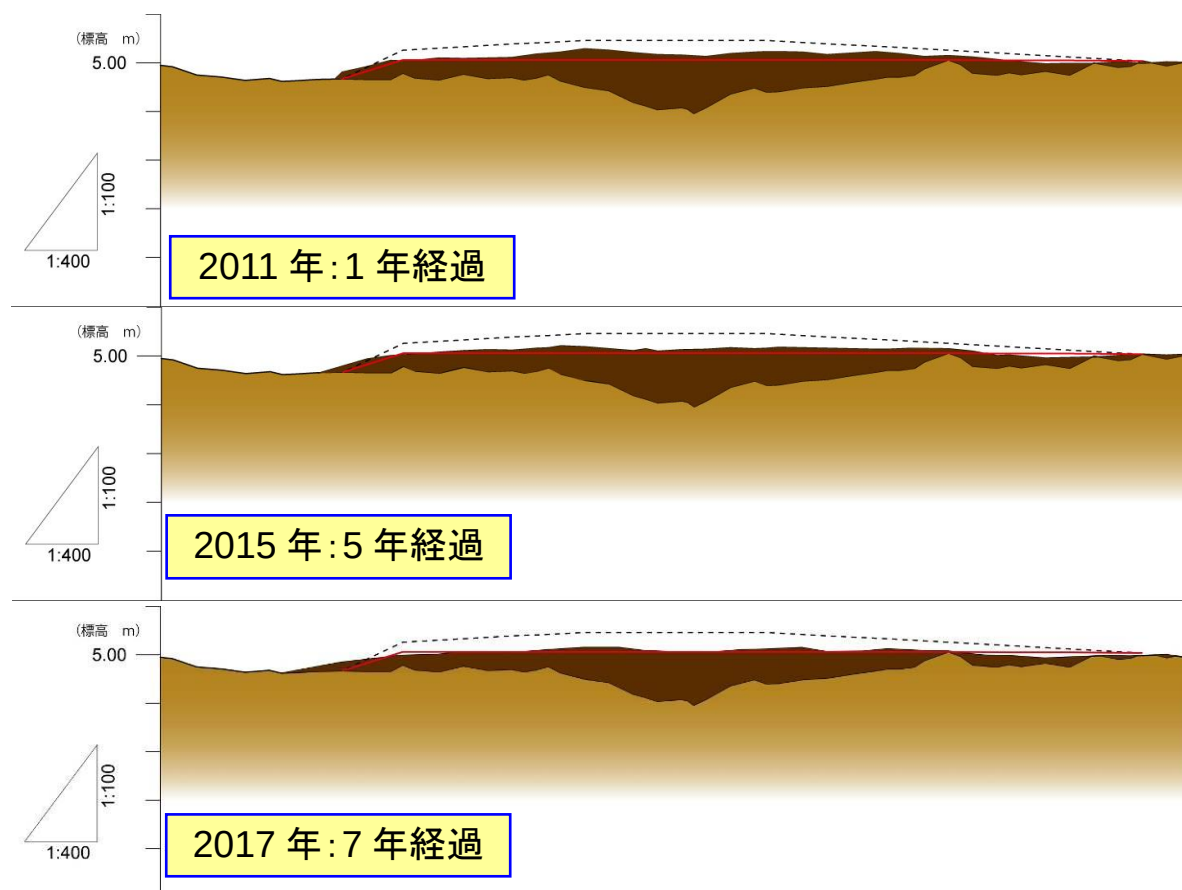
レベル測量の結果を図 6-2 及び資料編に示す。測量の結果、平成 23（2011）年の施工後 1 年経過時の測量結果から大きな沈下はみられず、平成 28（2016）年からの変化もほとんどなかった。よって、堤体の圧密沈下は、ほぼ収束していると考えられた。

図 6-2 落合沼堰き止め工 縦断測量結果
