平成 28 年度  
サロベツ自然再生事業  
地下水位観測外モニタリング調査業務

報 告 書

平成 29 年 3 月

環境省北海道地方環境事務所  
ア ジ ア 航 測 株 式 会 社

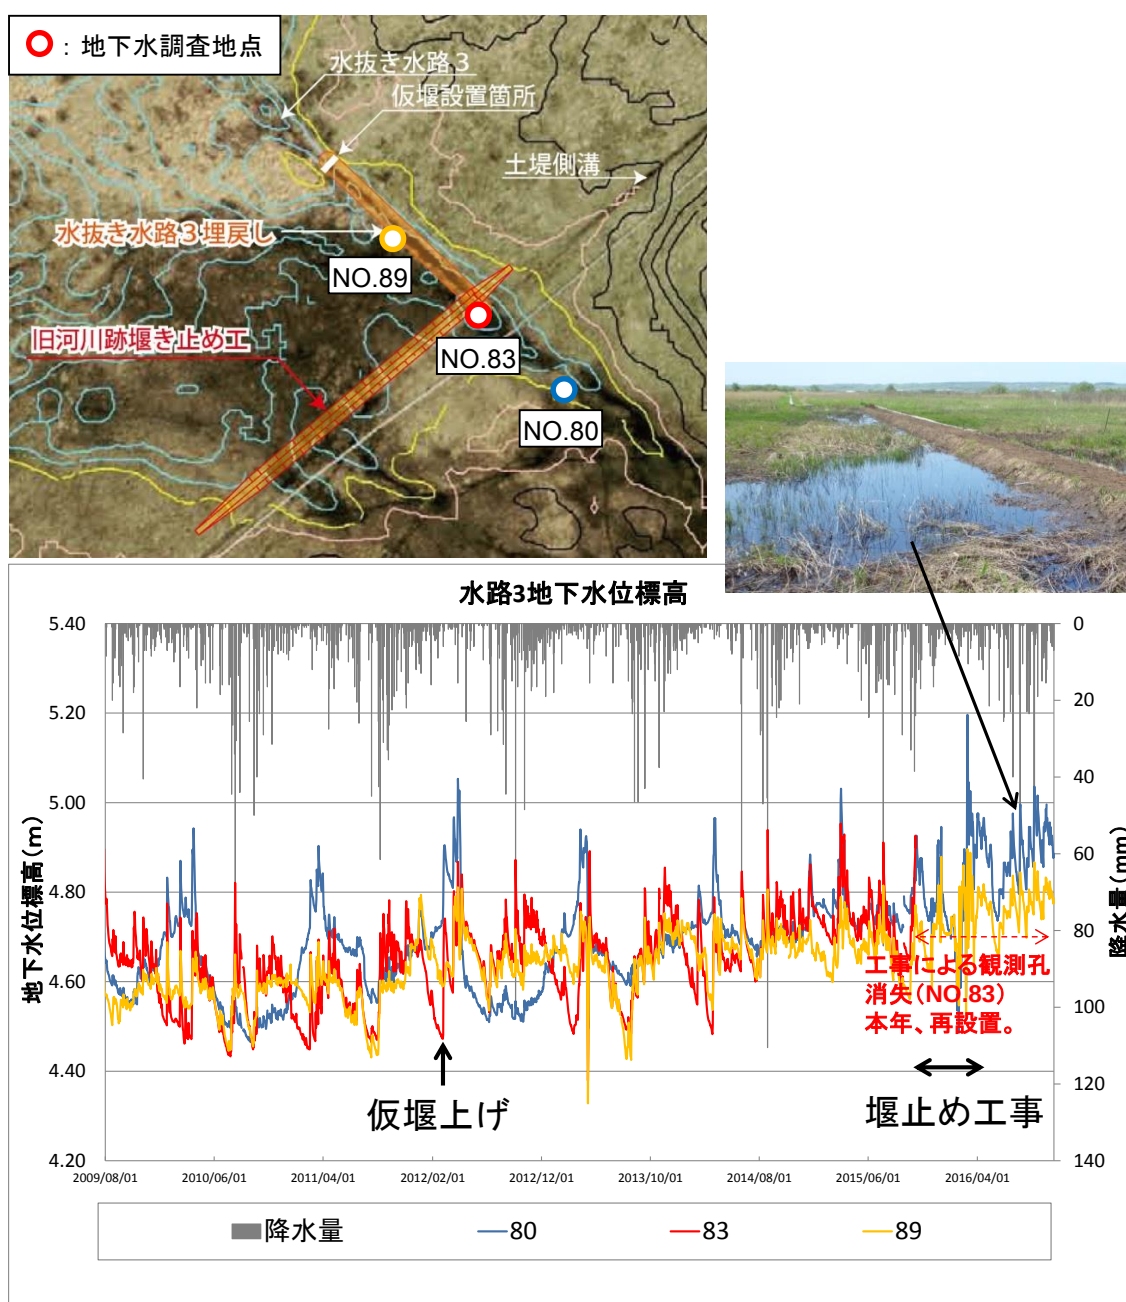
図 2-20 堰き止め工上流部の地下水位観測地点と地下水位標高

- ・ No.83 観測地点では工事後に観測孔が消失していたため、本年 10 月に地下水位観測孔を再設置した。消失原因は工事による破損、観測孔の埋没等が考えられる。
- ・ 地下水位堰き止め工上流部の推移に着目すると、施工後の地下水位は上昇傾向にあった。
- ・ 旧河川跡上流部では、堰き止め工の前後で大きな水位の変動は見られず、高い地下水位標高が維持されている。

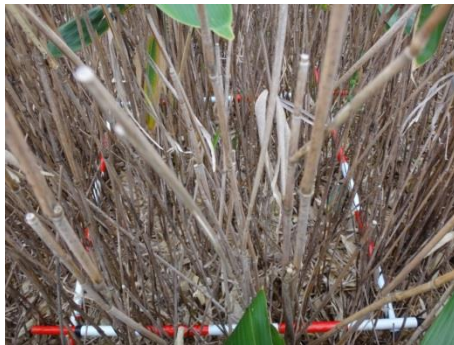
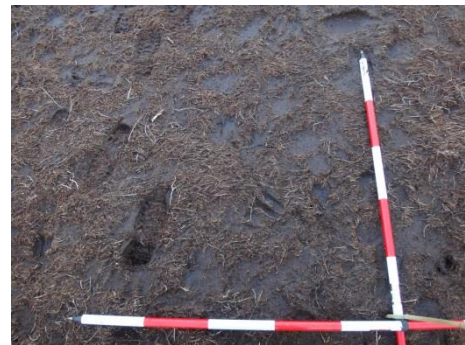
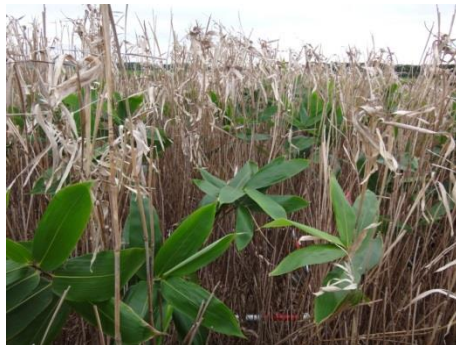
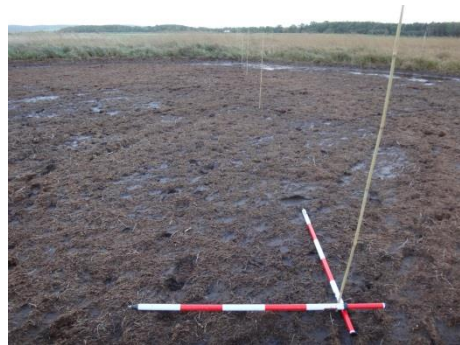
ササ剥ぎ取り前における、S 測線及び L 測線に沿った調査地点のチマキザサの稈密度と植被率を図 3-49 に示す。南北方向の S 測線上では、S-3 から S-10 の調査地点にかけて、ササの稈密度と植被率が高かった。東西方向の L 測線上では、L-15 から L-4 の調査地点でササが優占していた。このササ群落内ではチマキザサの稈の高さは 50～170 cm 程度であった。ササの植被率は群落の中心部で高かったが、L-6 付近等、枯死した稈が目立つ調査地点もあった。

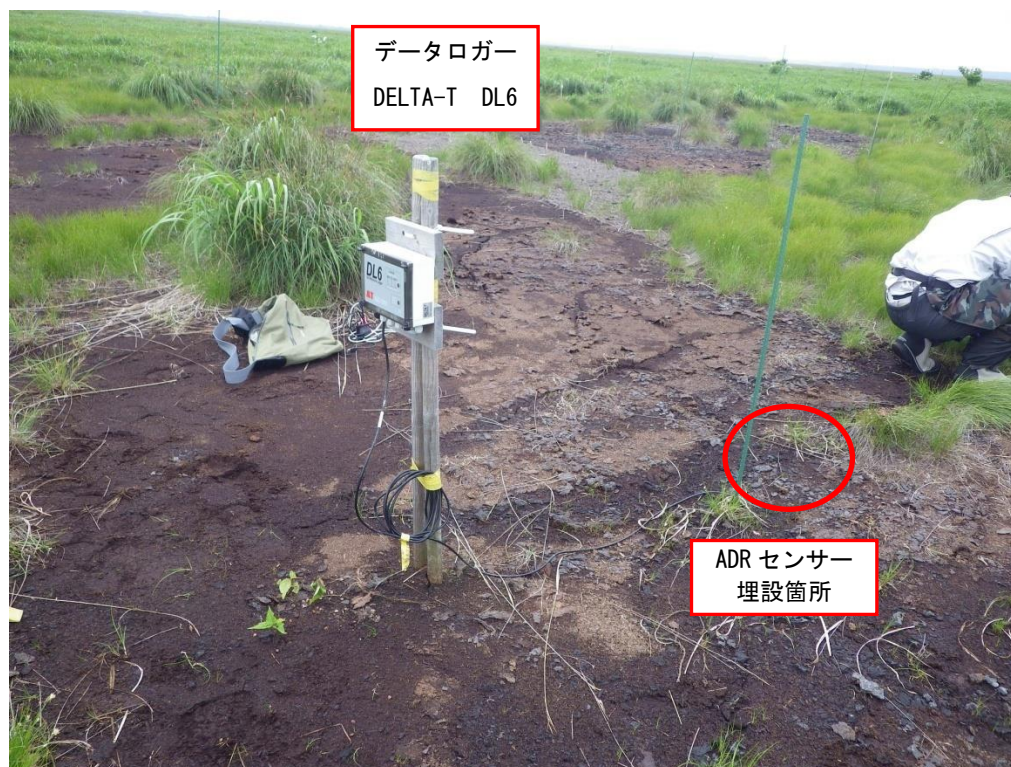
写真 5-1 土壌水分計の設置状況

今年度は、初回のメンテナンスが 10 月と遅かったため、いくつかの地点では電池不足により欠測が発生した。また、昨年度より老朽化により故障する機器がみられるようになった。

今後の対応として、機器が故障した S106 は計測を終了する。また、電池不足による欠測を防止するために、初回のメンテナンスはできるだけ早く（遅くとも初夏（6～7月））に実施すべきである。

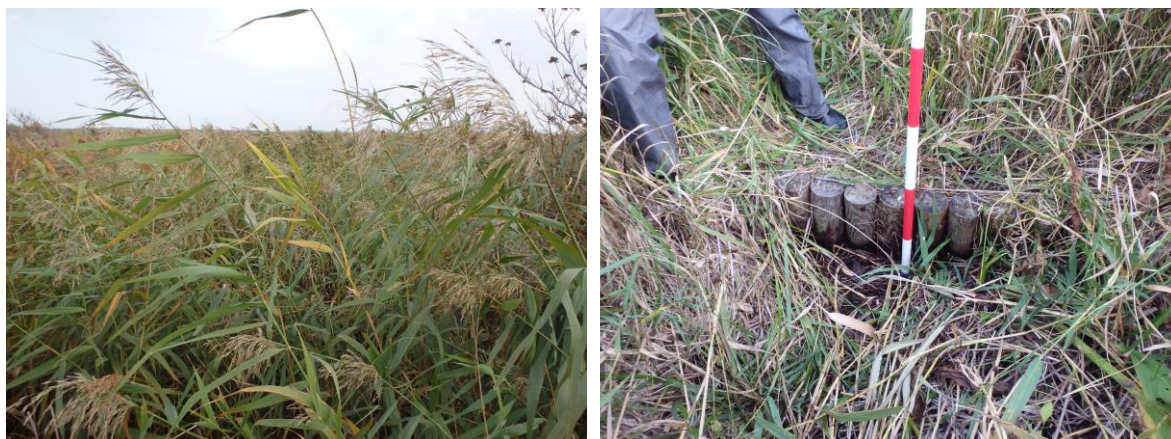
水路の埋戻しが行われている水抜き水路 2、4、5 については、特に損傷等は確認されなかった。各水路ともにヨシが繁茂し、埋め戻した泥炭の露出がない状態であった。埋戻し末端部の丸太杭も安定していた。埋め戻した水路上を徒歩にて確認したところ、埋戻し土が緩んでいるところなどはなく、締り具合についても問題はなかった。

写真 6-2 水抜き水路 2（平成 23(2011)年 3 月施工完了）：平成 28(2016)年 9 月 27 日撮影
