平成 27 年度  
サロベツ自然再生事業  
地下水位観測外モニタリング調査業務

報 告 書

平成 28 年 3 月

環境省北海道地方環境事務所  
ア ジ ア 航 測 株 式 会 社

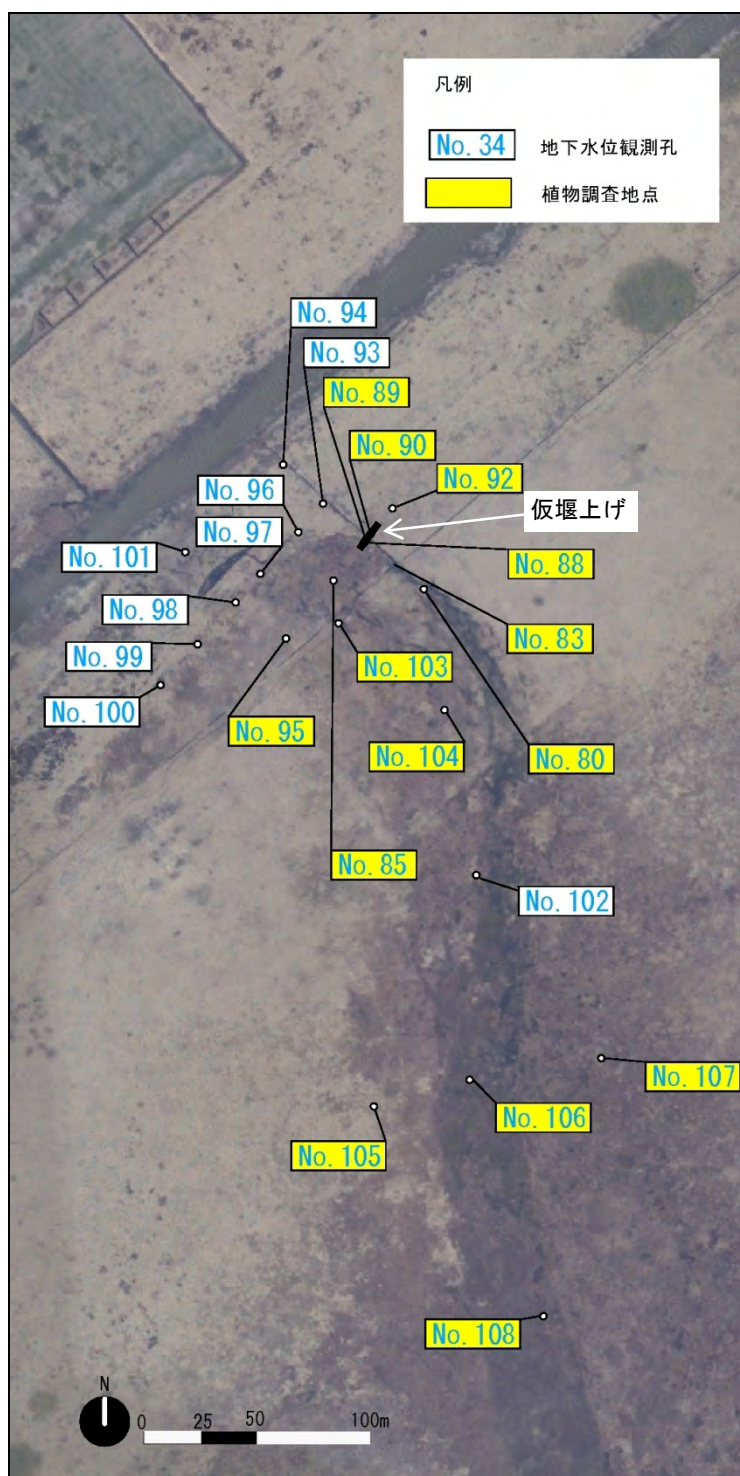
図 2-17 水抜き水路3 観測孔位置図

昨年度より旧河川跡内に103～108の計6地点の観測孔を新たに設置され、このエリアでの観測位置が計23地点となった。本年度はこのうちの14地点において植物調査を実施している（植物調査結果は後述。）なお、夏季調査時に地下水位観測孔NO.88において観測孔の水没を確認した。昨年度から継続して水没している状態と考えられたため、秋季調査時に観測孔を新設し、水抜き水路2において回収した地下水位計を設置した。

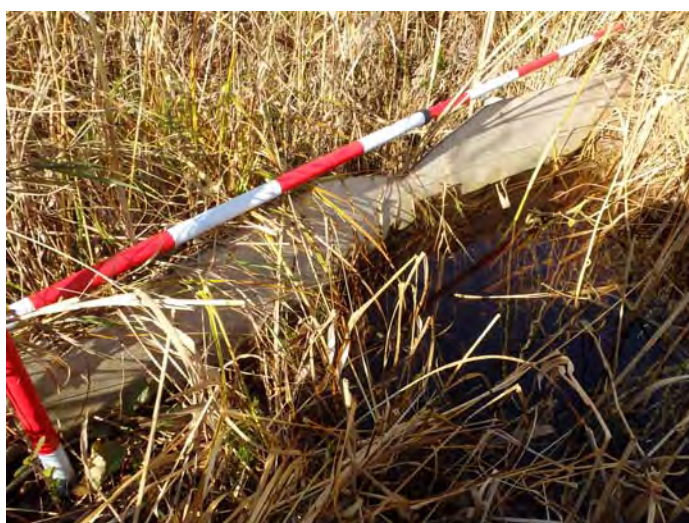
写真 3-1 水抜き水路 3 における仮堰上げの状況

水抜き水路 3 には試験的な仮堰が 2011 年に設置されている。本年で設置後約 4 年が経過し、仮堰自体に破損はみられないが、堰の脇からの漏水を確認した。

本年度の冬季に水抜き水路の埋戻しが実施される予定であることから、堰止めによる効果については今後推移を見守る必要がある。

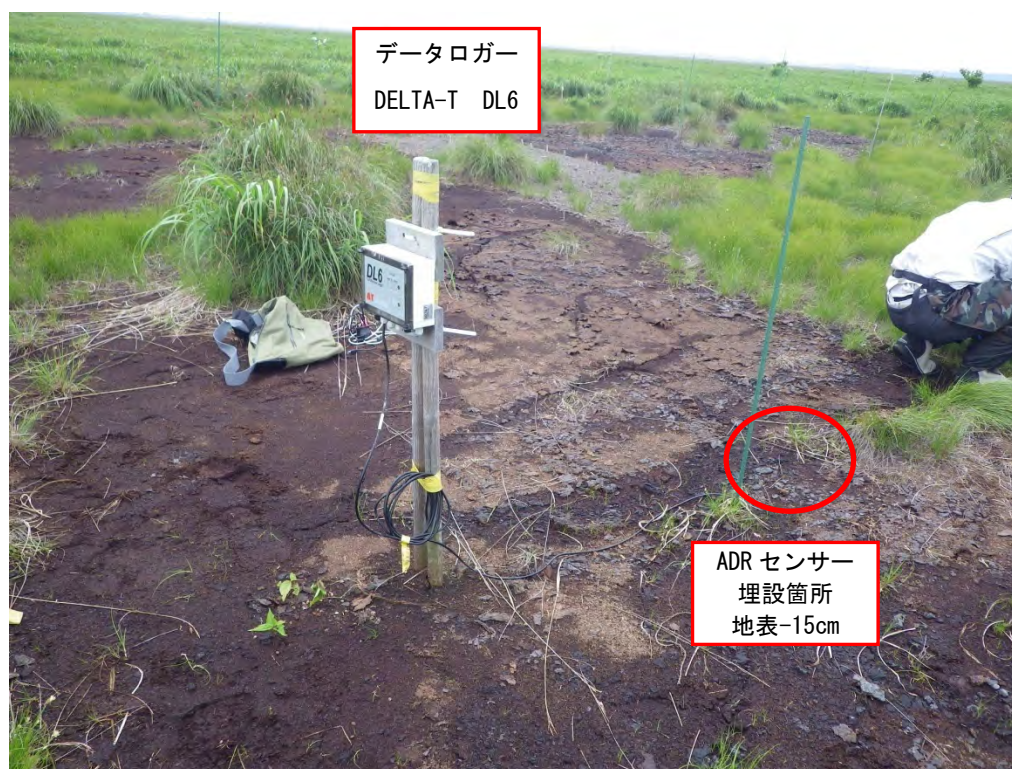
写真 5-1 土壌水分計の設置箇所（植生回復試験区）

- ・ケーブルの修理費：約 5 万円/台
- ・センサーの状況：かなりの劣化が見られ、交換したほうが良い。約 16 万円/台。
- ・データロガー：2 台のうちの 1 台が故障。電源が腐食。データ回収不可能。約 28 万円/台。

現在の植生回復試験地については、中長期的な視点での植生遷移を確認するためのモニタリングを継続することが望ましい。なお、土壌水分調査については初期のモニタリングでの役目を終えたことから、故障した機器の更新の必要はないと考えられる。

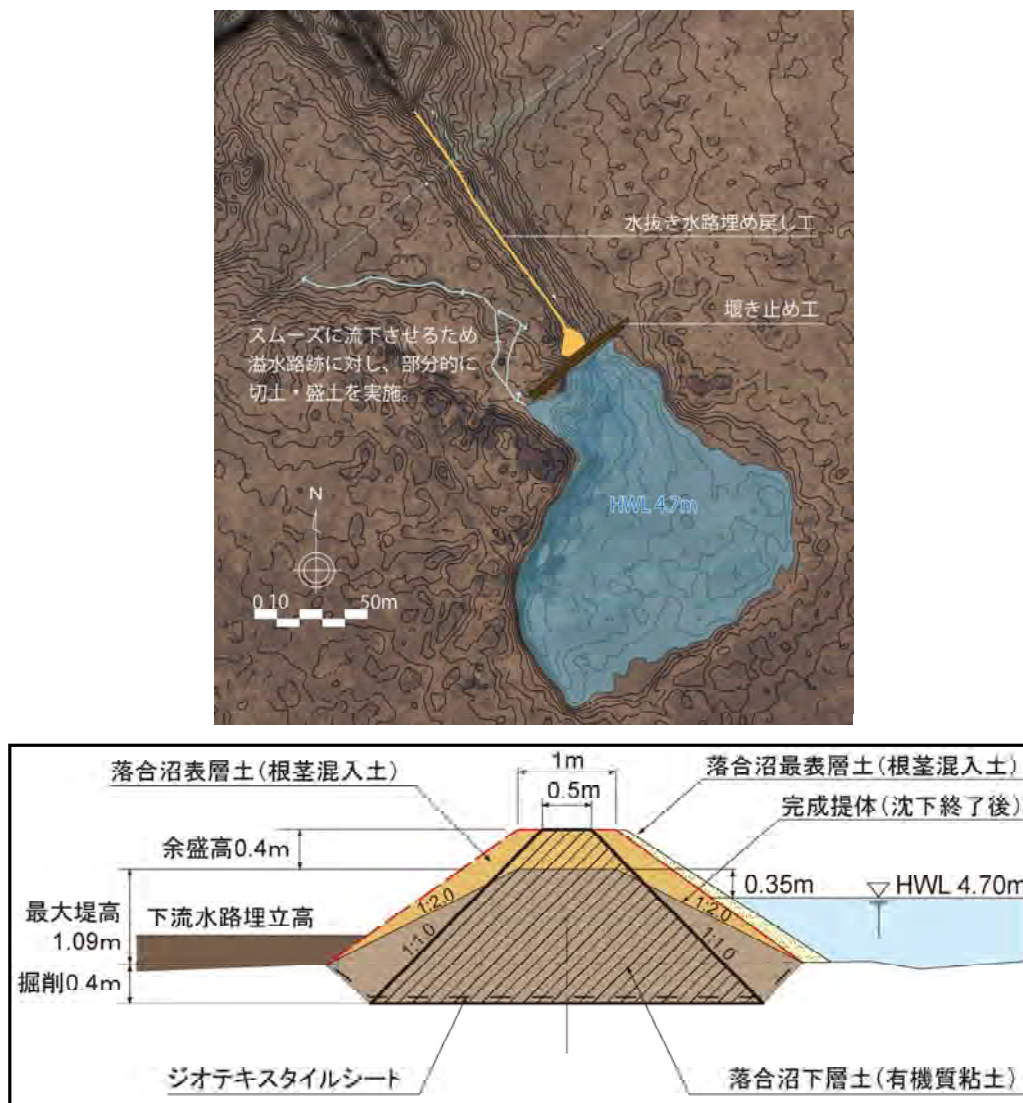
図 6-1 落合沼堰き止め工計画図

落合沼堰き止め工は平成 22（2010）年 3 月 31 日～5 月 28 日にかけて施工されたため、本年度は施工後 5 年目のモニタリングとなる。設計時には施工後の圧密沈下を考慮して 40cm 程度の余盛りが行われており、圧密沈下の状況を確認するために堰き止め工天端のレベル測量を行った。

レベル測量の結果を図 6-2 及び資料編に示す。測量の結果、最大で 36cm の沈下箇所を確認したが、平成 23（2011）年の施工後 1 年経過時の測量結果から大きな沈下はみられず、堤体の圧密沈下は収束しつつあると考えられた。

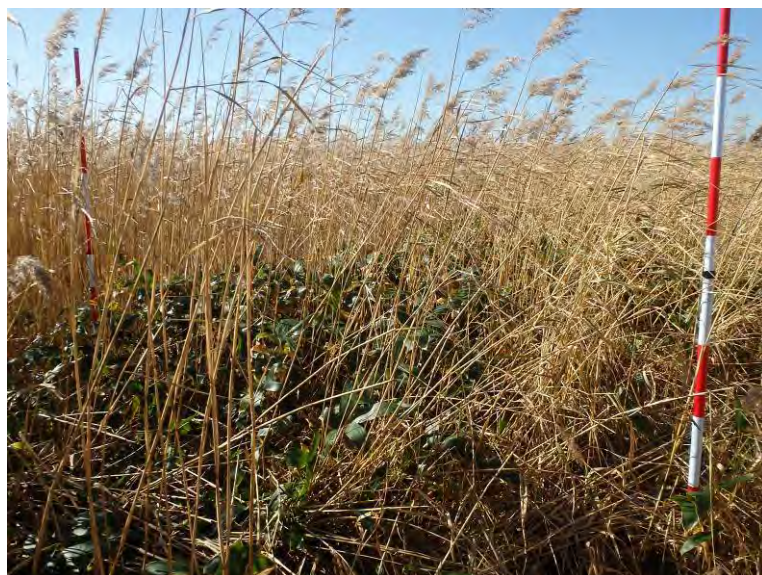
写真 6-2 水抜き水路 2

水路の埋戻しが行われている水抜き水路 2、4、5 については、特に損傷等は確認されなかった。また、埋め戻した水路上を徒歩にて確認したところ、埋戻し土が緩んでいるところなどではなく、締り具合についても問題はなかった。

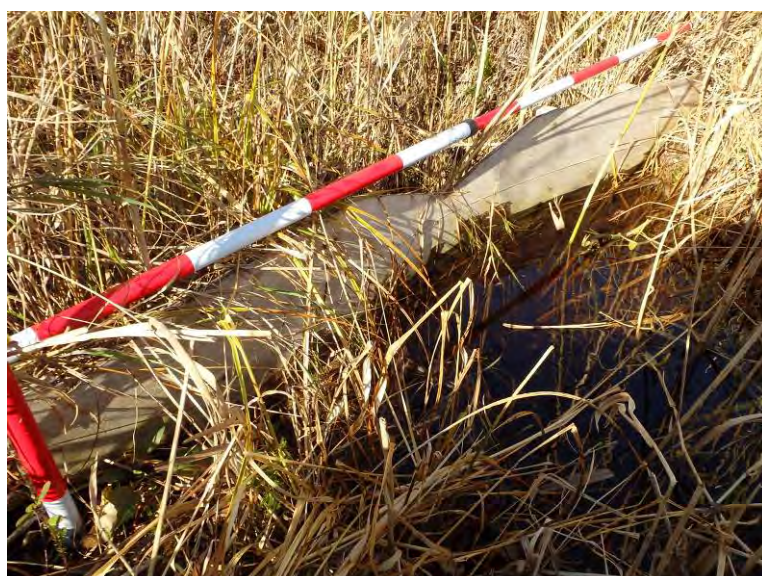
写真 6-3 水抜き水路 3 仮堰

水抜き水路 3 には試験的な仮堰が平成 23（2011）年 12 月に設置されている。本年度で設置後約 4 年が経過し、仮堰自体に破損はみられないが、堰の脇からの漏水を確認した。

仮堰自体に破損はみられないが、堰の脇からの漏水を確認

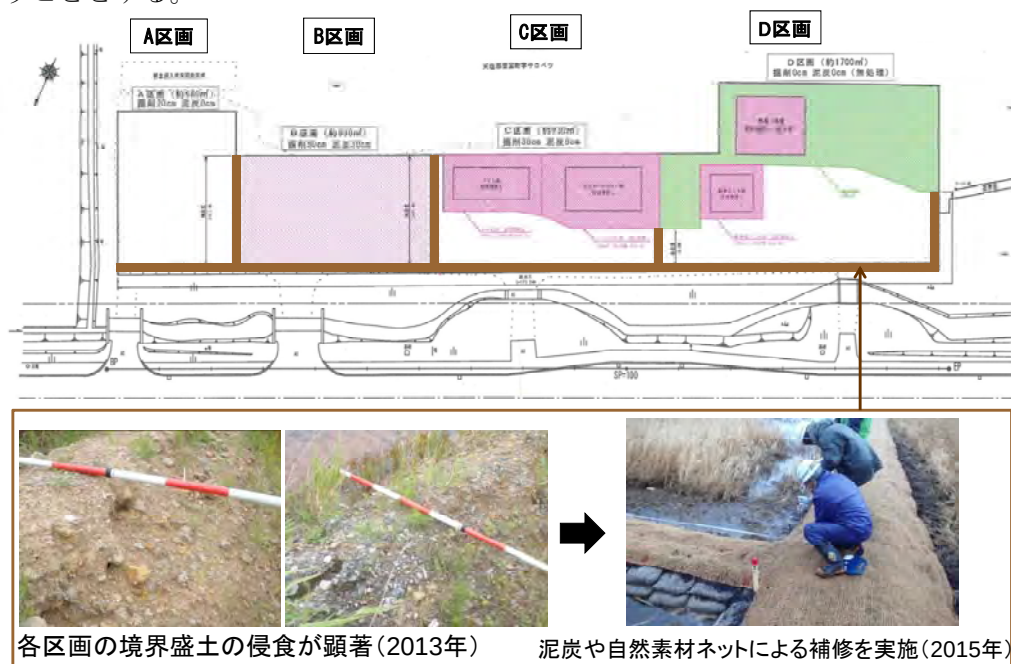
図 8-3 原生花園の試験区画と境界盛土の補修実施状況

原生花園跡地については、試験区の境界盛土に侵食が各所でみられたことから、植生基盤ネットや土のうによる補修が実施された。

昨年秋季には各試験区画の境界盛土補修工事が完了していることから、当面はこの区画を維持しながら、今後は乾燥傾向にあるB区画からの泥炭の剥ぎ取りや、A、C、D区内の開水面への泥炭投入等、湿原の再生手法確立のための追加的な試験を検討する。
