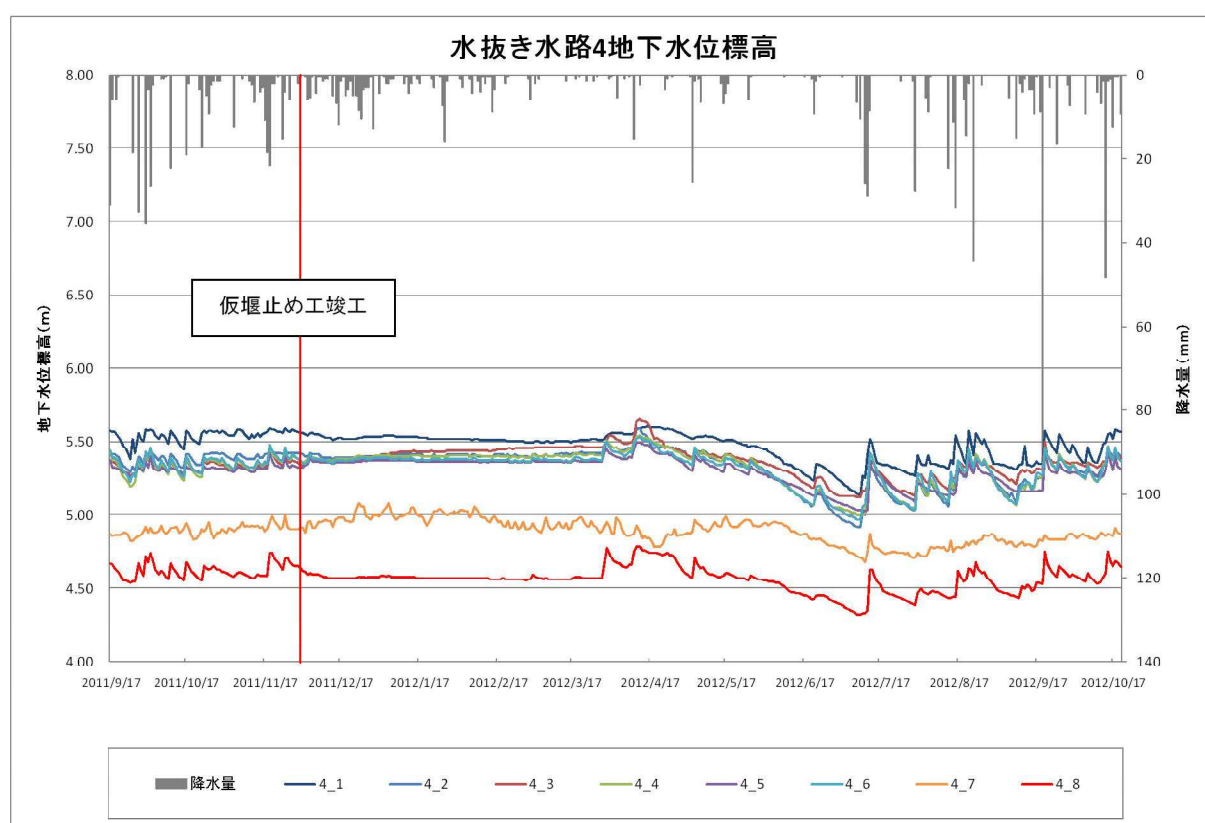
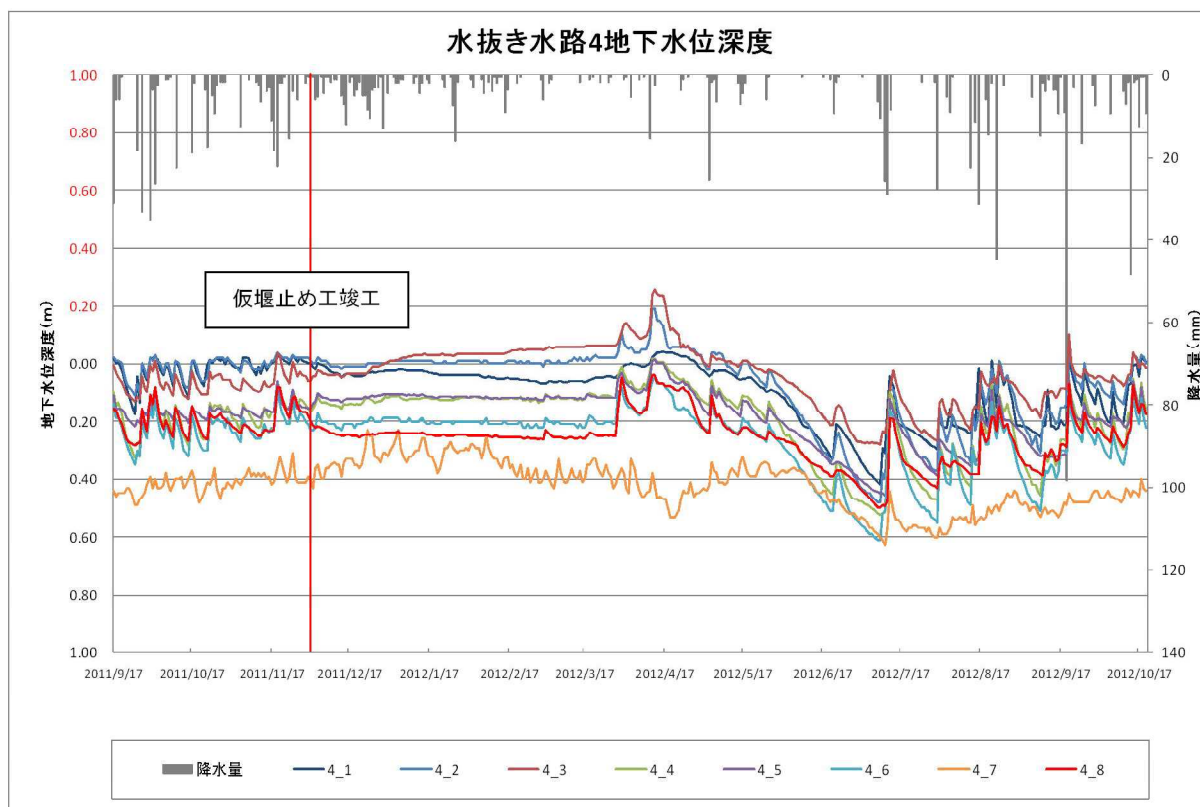
- ・地下水位標高は、他水抜き水路と同様、放水路側に近づくにつれ、地下水位深度が深くなっている。
- ・仮堰上げにより、上流側の一部で水位の上昇が確認されたが効果は限定的となった。

昨年度仮堰上げを実施した水抜き水路 4、5 については、水路 4 での効果は限定的であったものの、水路 5 では明確な水位の上昇やササの衰退等の効果を確認した。既に埋立てによる堰止めが実施された水路 2 では、地下水位の維持が確認されていることから、水路 4、5 についても、永続的な効果を得るため泥炭埋め戻しによる堰止めにむけた設計を進めることが望まれる。

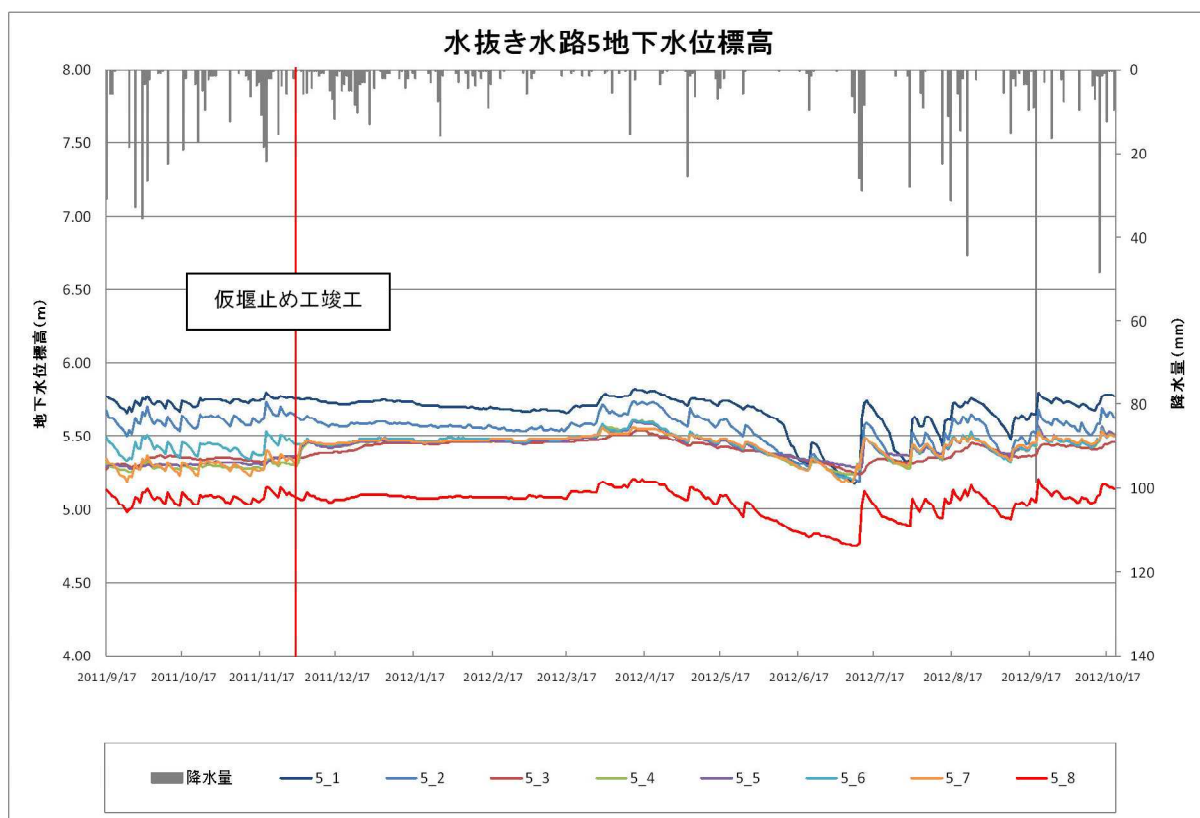
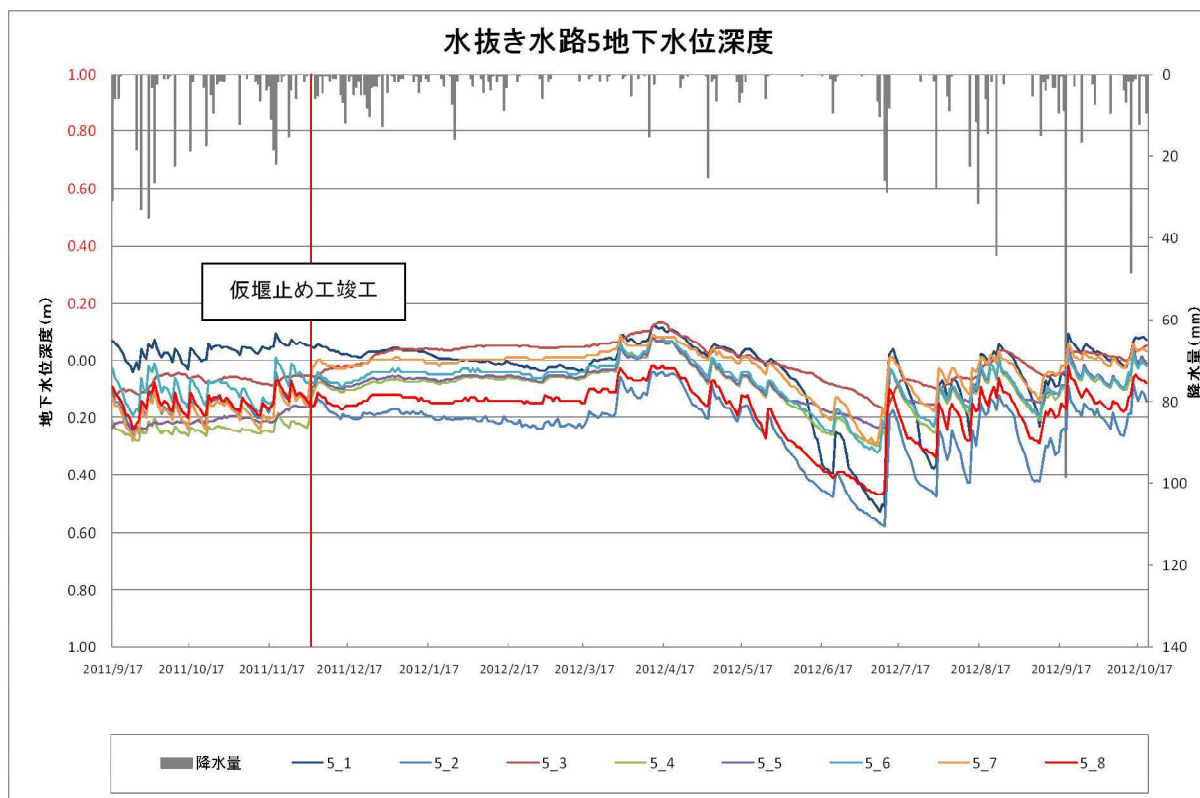
- ・地下水位標高は、他水抜き水路と同様、放水路側に近づくにつれ、地下水位深度が深くなっている。
- ・仮堰上げにより、上流側の一部で水位の上昇が確認された。

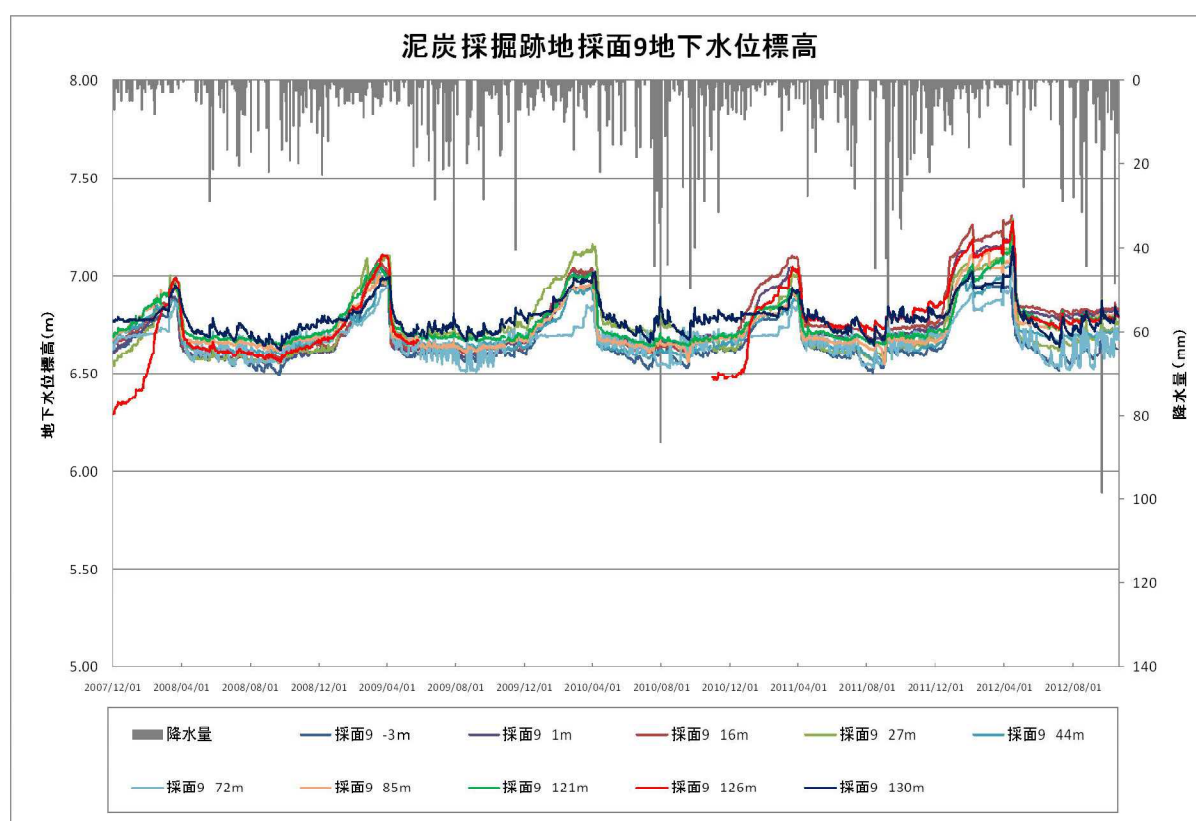
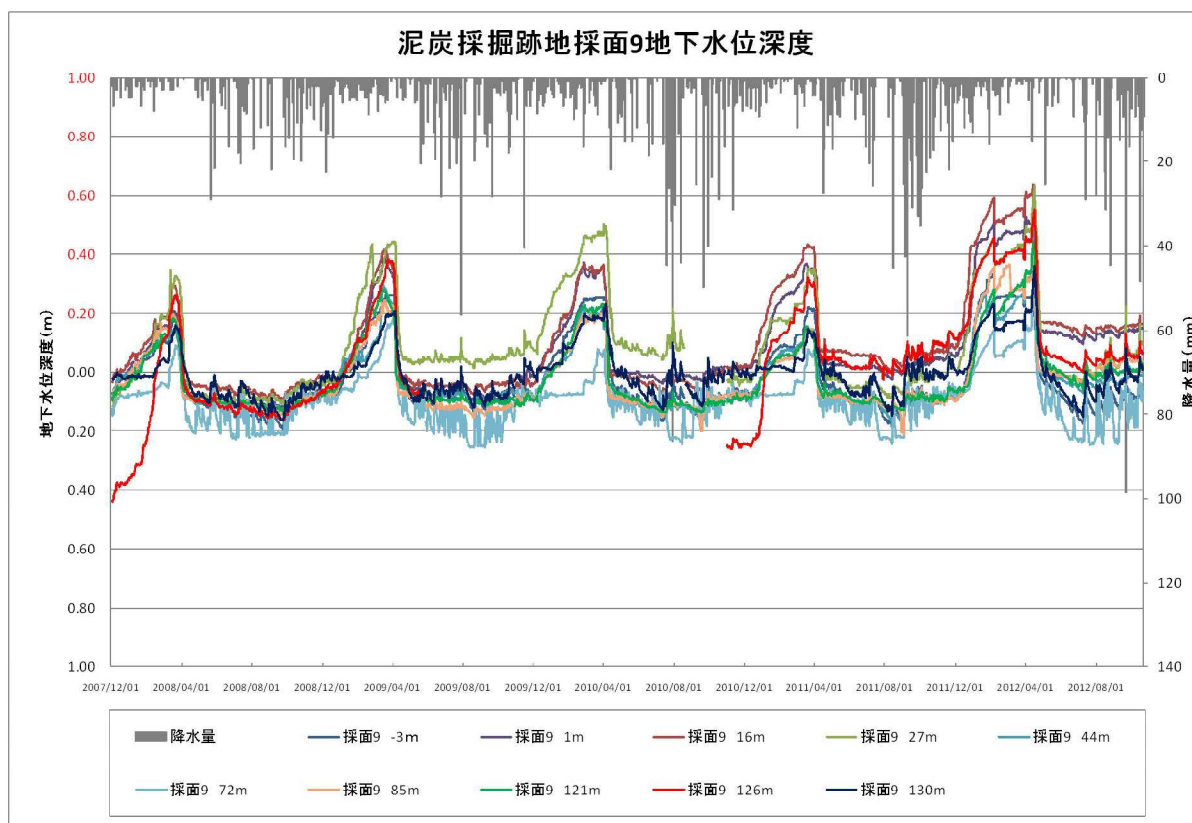
- ・ 過年度データに比較し、地下水位の低下は確認されず維持されている。
- ・ 例年に比較し、冬季の水位上昇が大きくなり、積雪量が多かったためと考えられる。

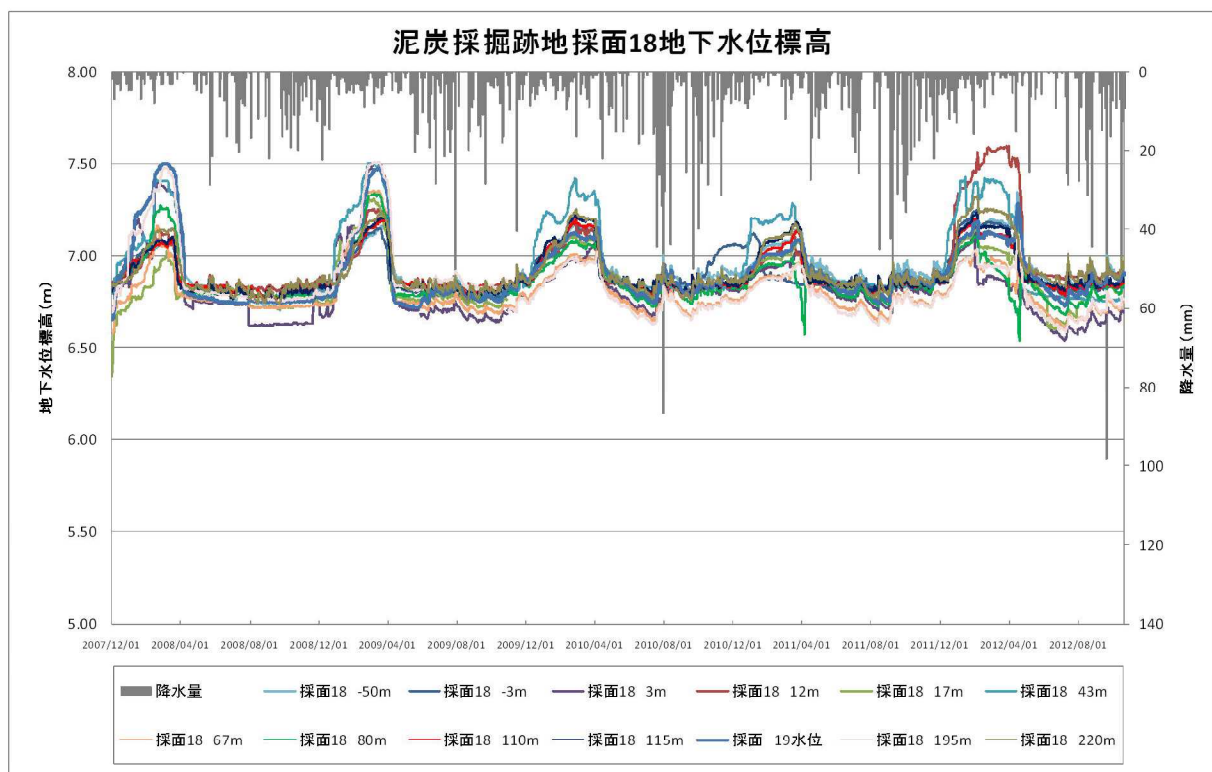
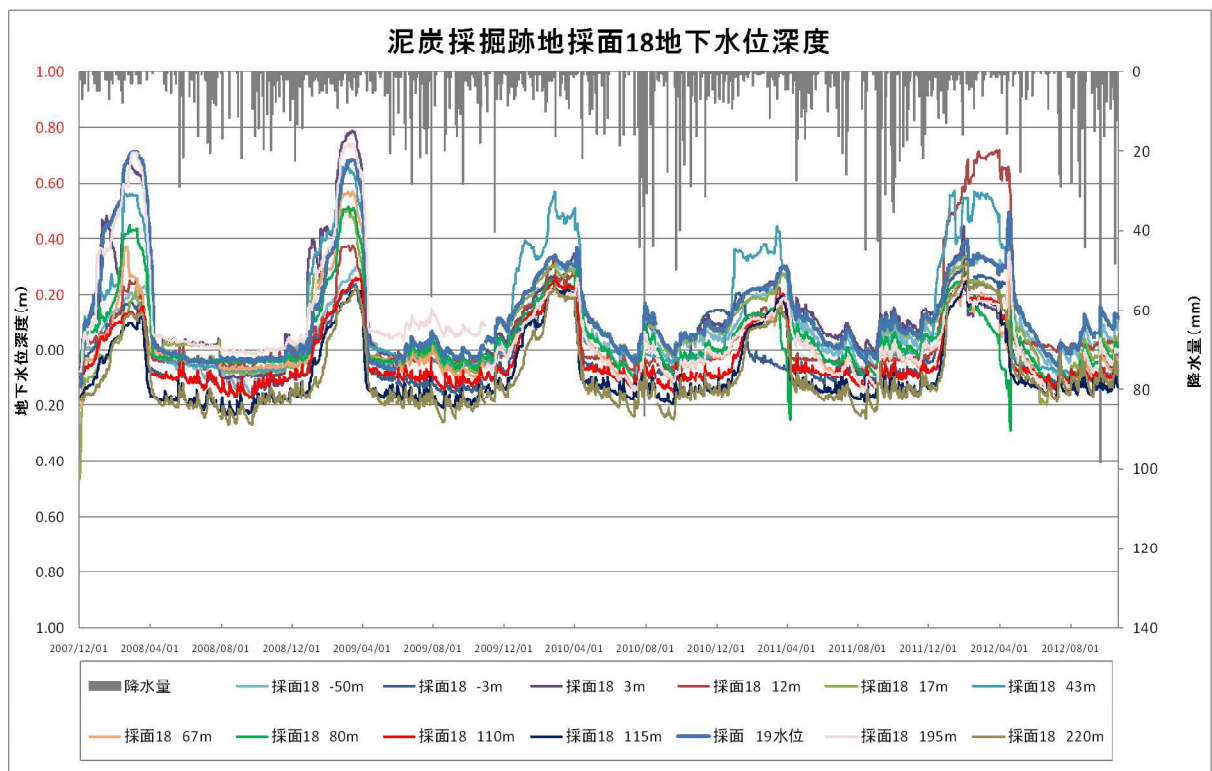
- ・ 過年度データに比較し、地下水位の低下は確認されず維持されている。
- ・ 例年に比較し、冬季の水位上昇が大きくなり、積雪量が多かったためと考えられる。

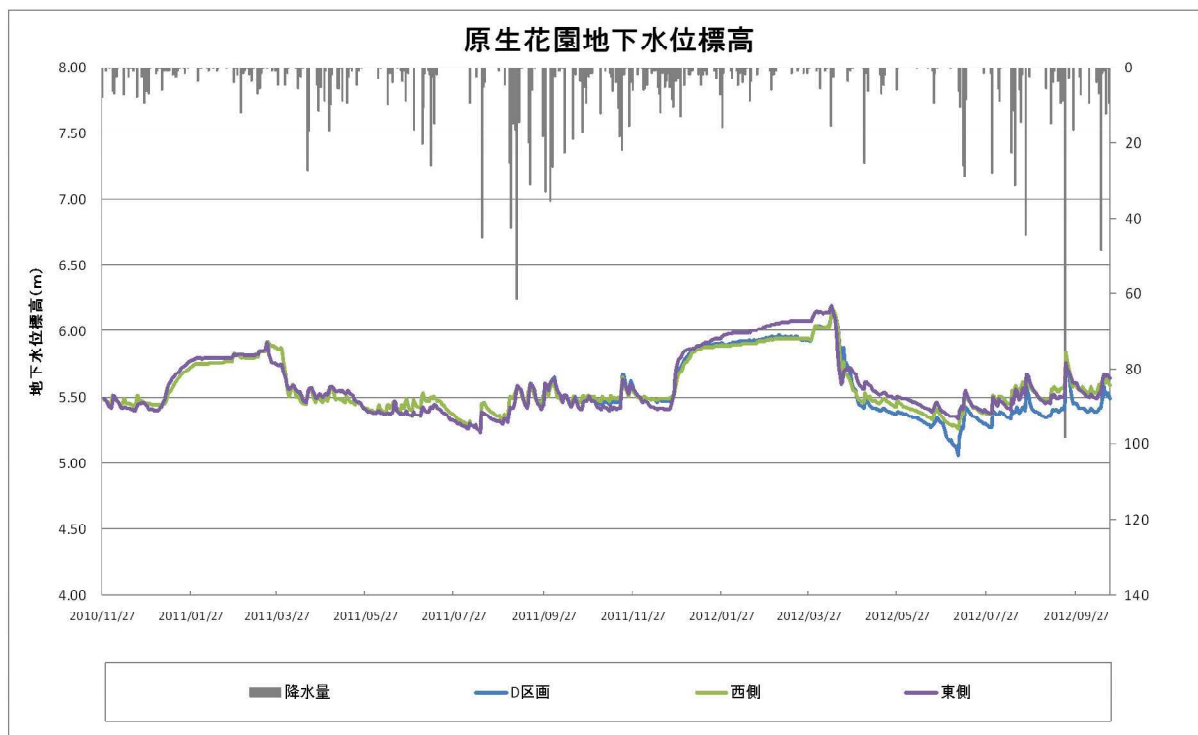
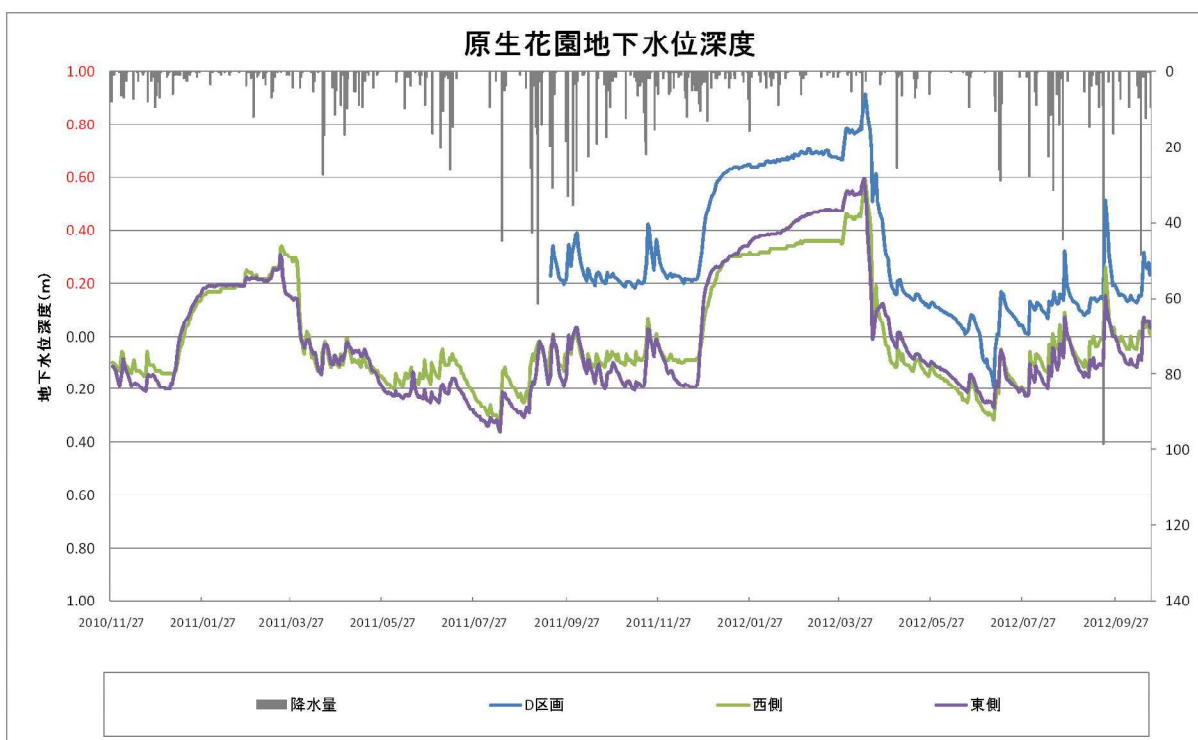
- ・ 各地点とも同様な地下水位標高での変動となっている。
- ・ 例年に比較し、冬季の水位上昇が大きくなり、積雪量が多かったためと考えられる。

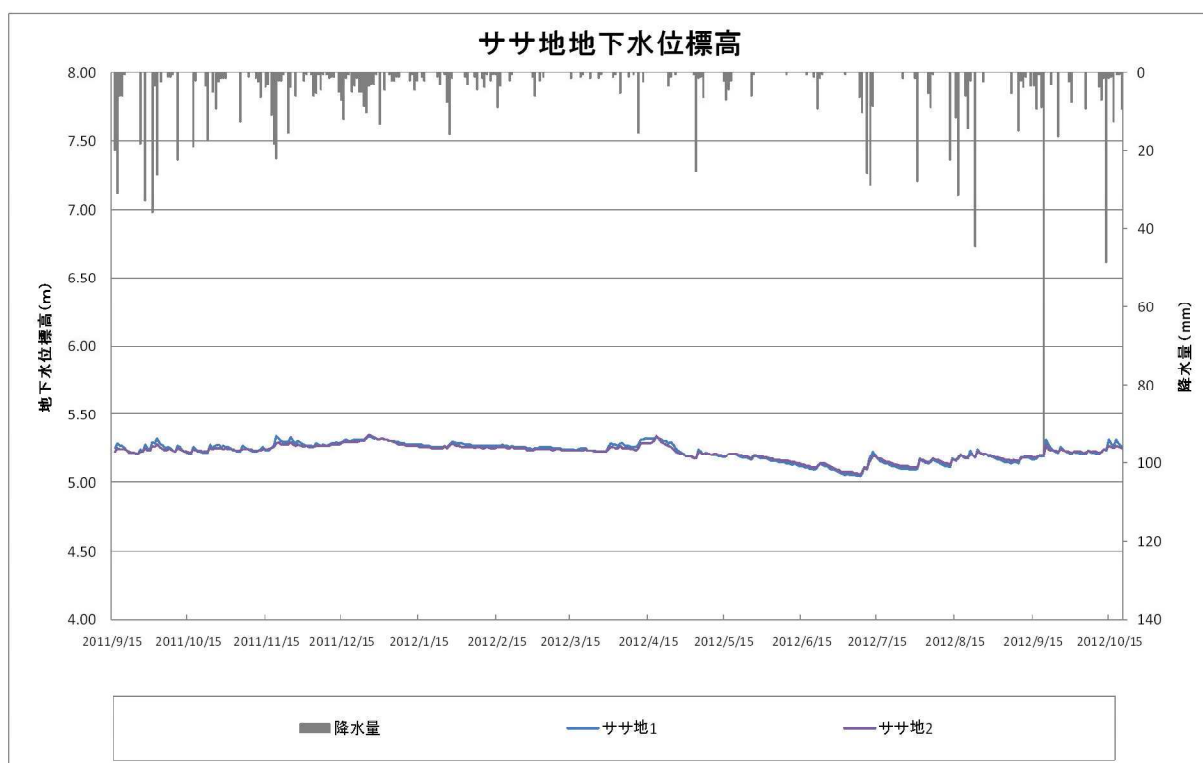
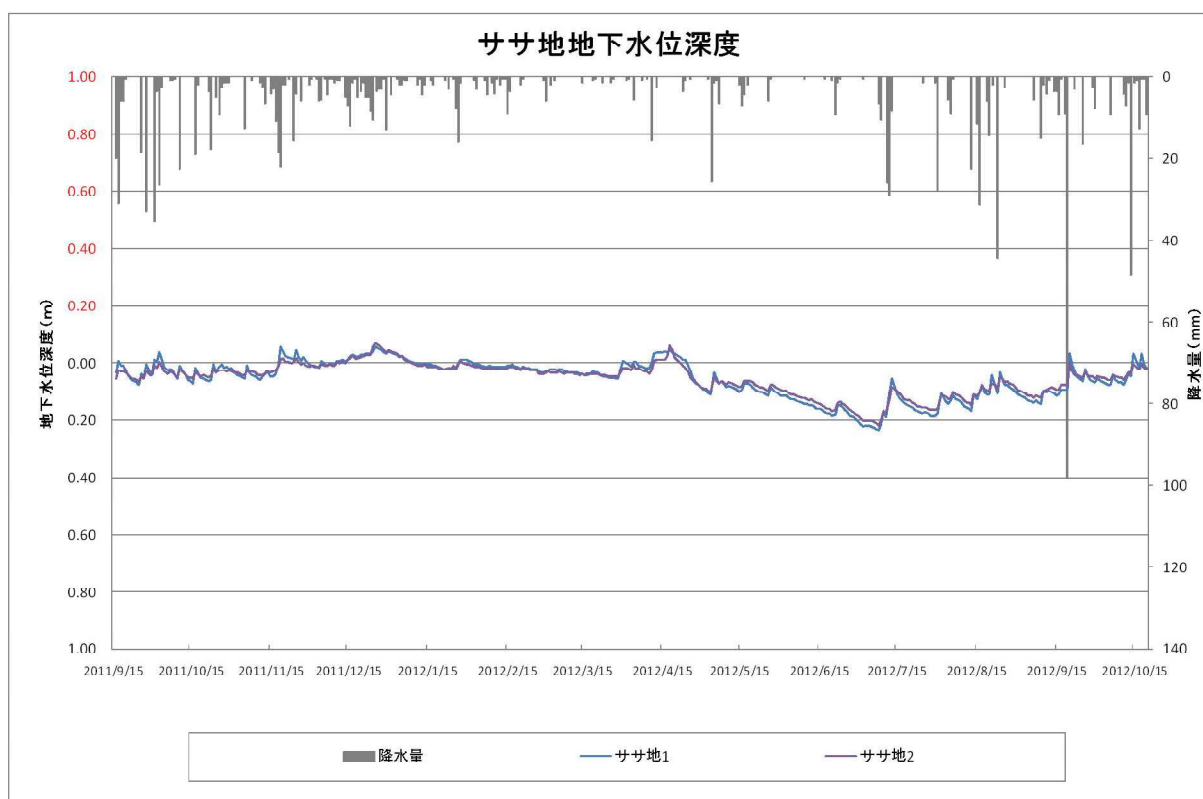
- ・地点間の差異は確認されなかった。

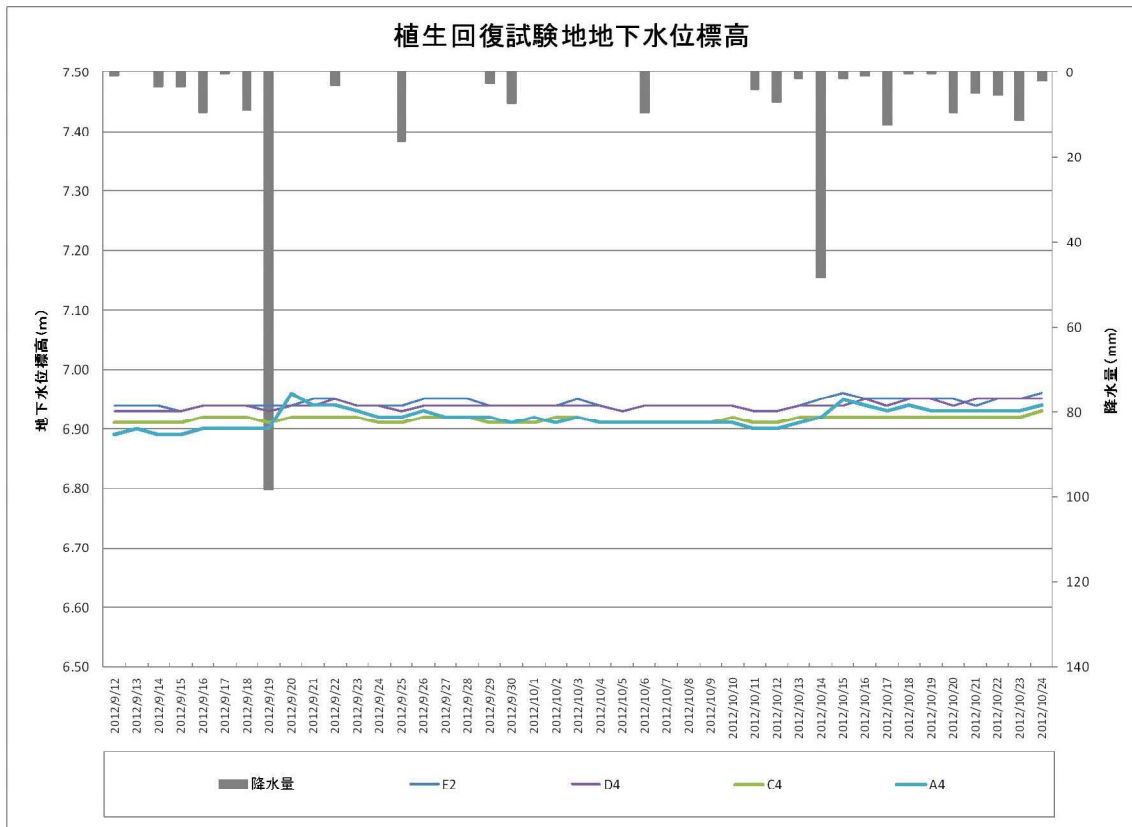
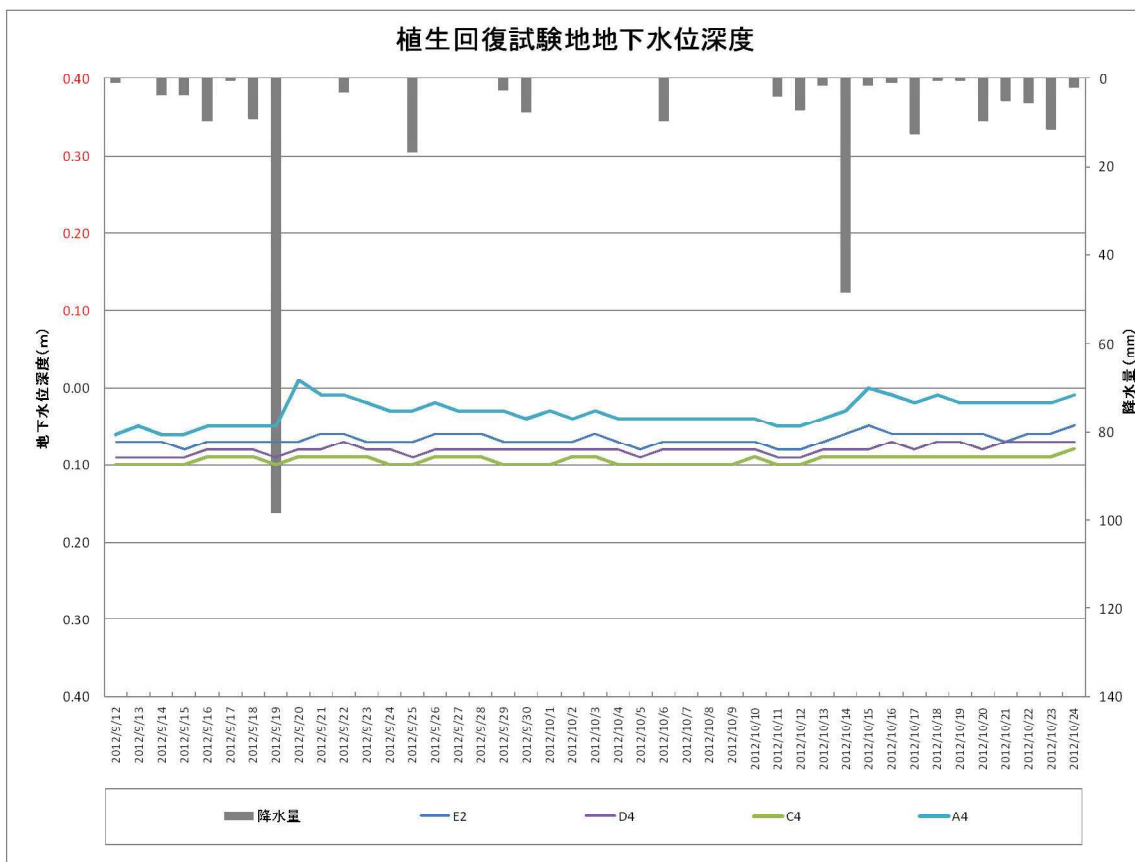
- ・ 9月～10月の地下水位はGL-0.1m程度と比較的高い状況であった。
- ・ 地点間の大きな差異は確認されなかった。
