サロベツ自然再生事業  
地下水位観測モニタリング調査等業務

報 告 書

令和 6 年 3 月

環境省北海道地方環境事務所

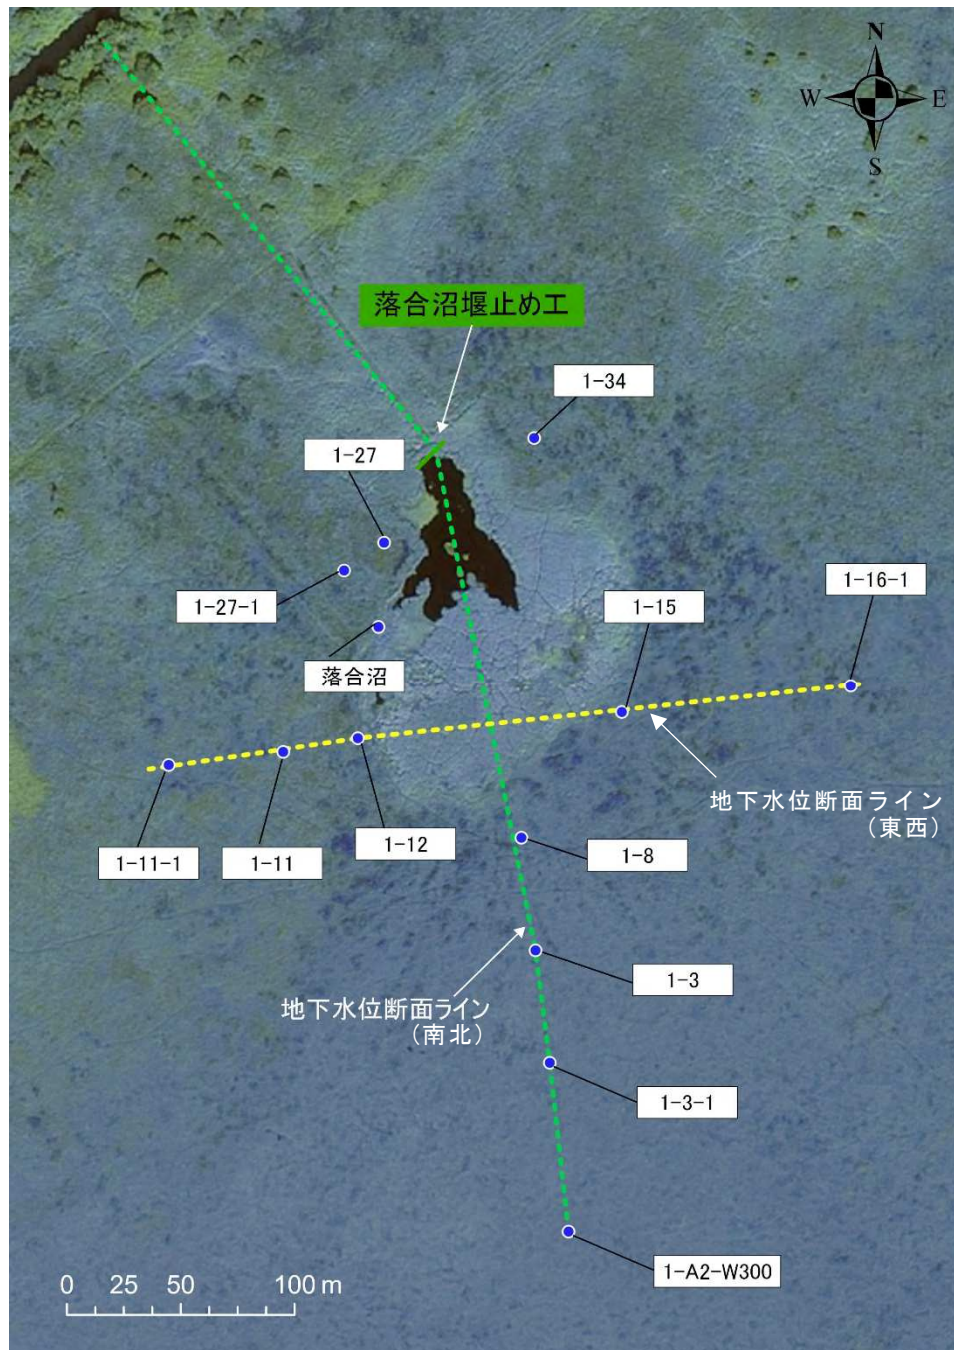
図 2.4-12 水抜き水路 1(落合沼)観測孔位置図

水抜き水路 1(落合沼)では、2 地点(1-15、1-16-1)において不具合が確認された。

1-15 は、観測孔が埋没しており、水位計データの回収はできたが、観測孔の引き上げが困難であった。そのため、2023 年 10 月、隣接箇所に新規観測孔を設置し、水位計を移設した。回収したデータは、観測孔が埋没する期間(2022 年 12 月～2023 年 1 月)を欠測扱いとした。

1-16-1 は、9 月の現地調査時に水位計本体の消失が確認されたため、2023 年 10 月に代替の水位計を設置した。2022 年 10 月～2023 年 10 月は欠測扱いとした。

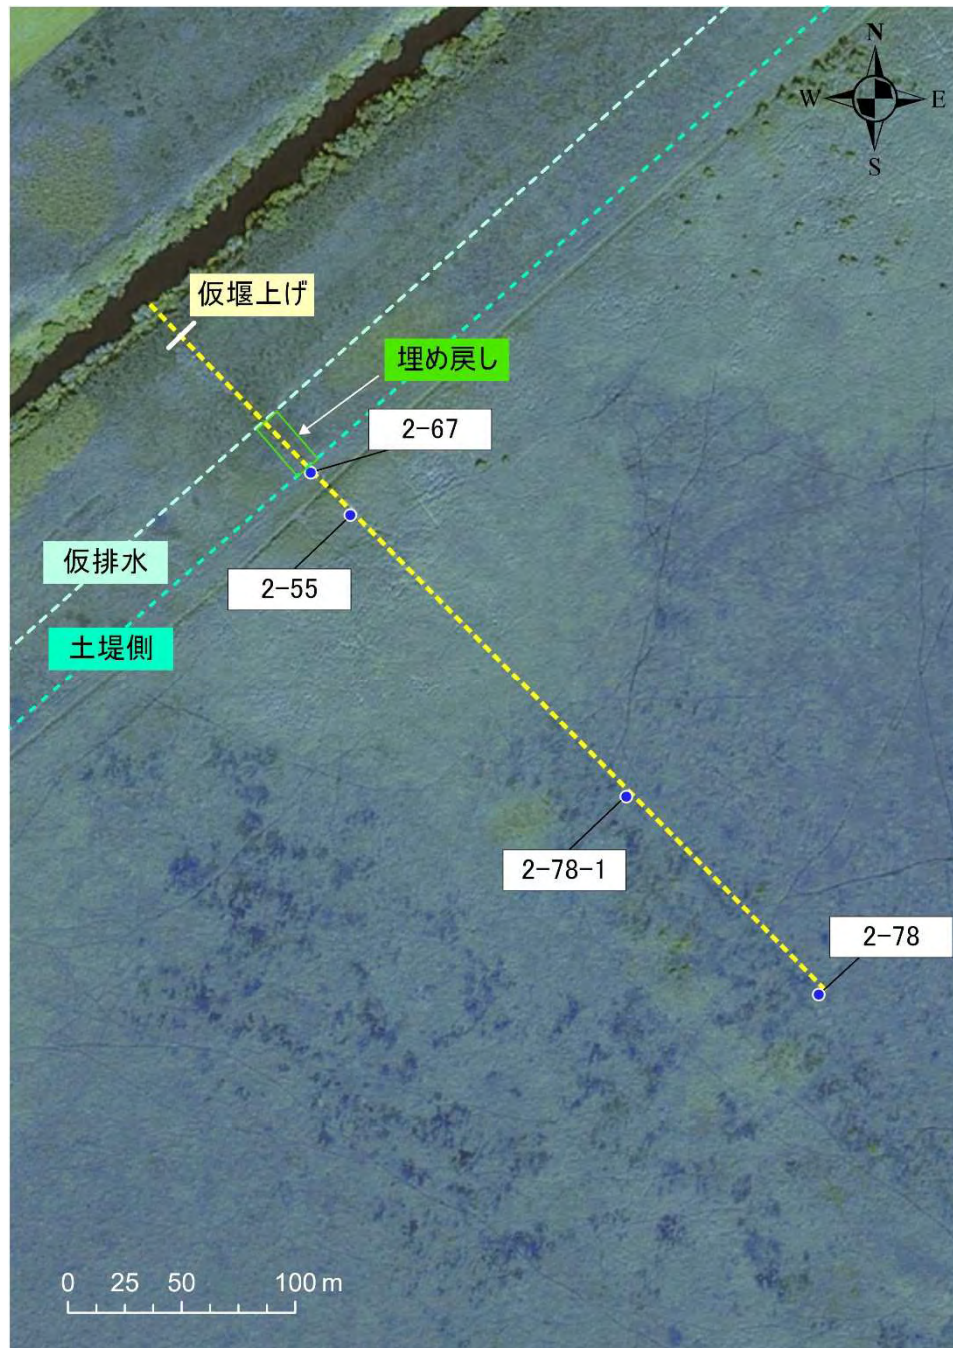
図 2.4-21 水抜き水路 2 観測孔位置図

水抜き水路 2 では、1 地点(2-55)において不具合が確認された。

2-55 は、9 月の現地調査時に水位計本体が消失していたため、2023 年 10 月に代替の水位計を設置した。2022 年 10 月～2023 年 10 月は欠測である。また、2-55 は過年度データにおいても度々欠測が発生し、水位計の不調の可能性があるため、今年度設置した機体のデータを来年度以降確認する。

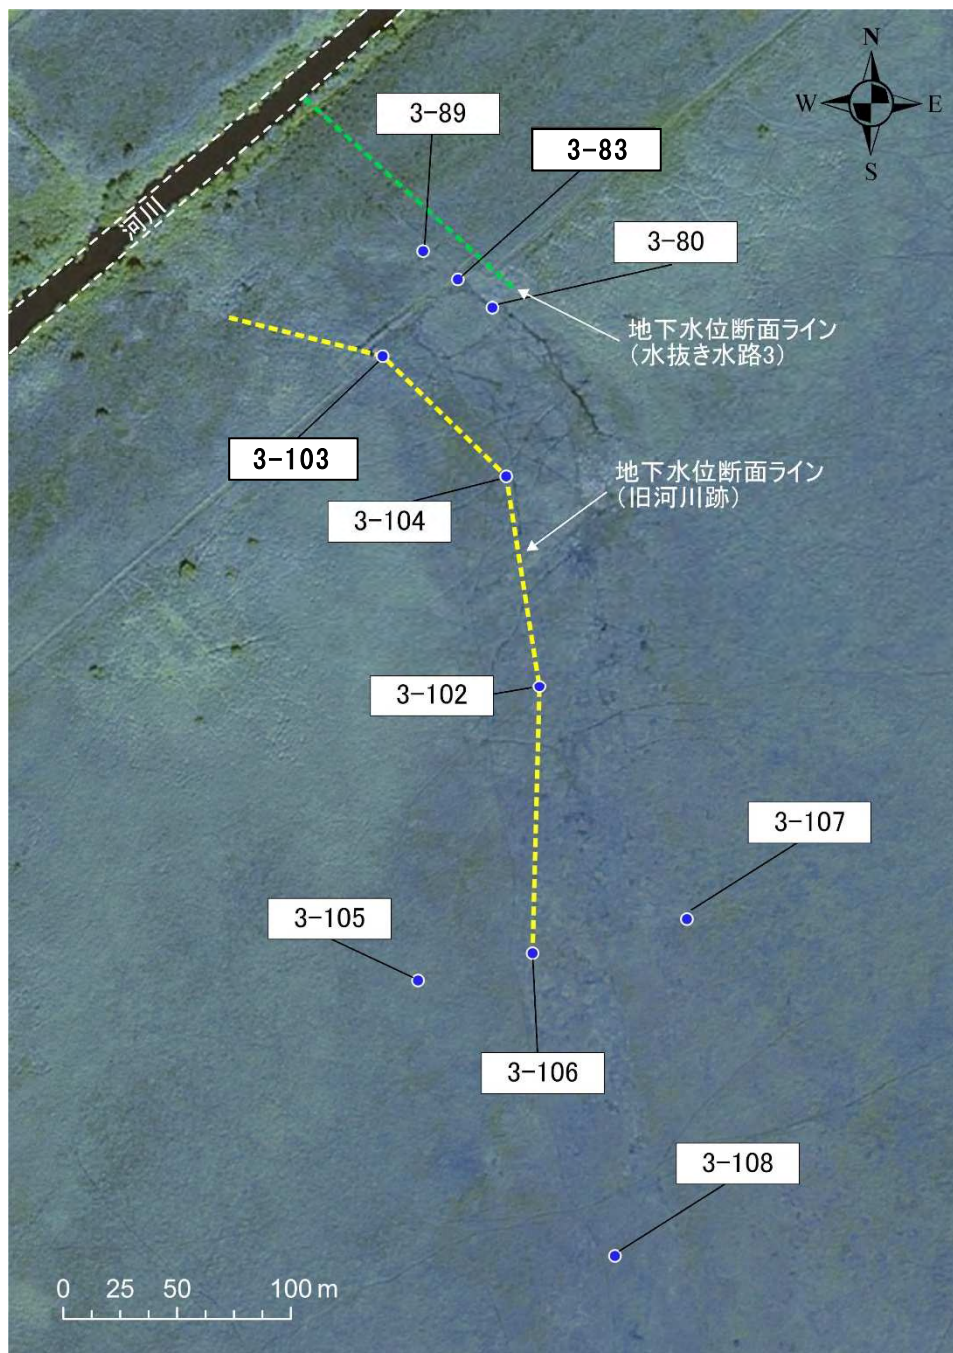
図 2.4-26 水抜き水路 3 および旧河川跡観測孔位置図

水抜き水路 3 および旧河川跡では、3 地点(3-83、3-106、3-107)において不具合が確認された。また、3-108 は、データに異常値が確認された。

3-83 は、水位計が観測孔の底に着き、蓋を閉めた際にワイヤーが余る状態であった。正確な水位データを記録できていない可能性があるため、2022 年 10 月～2023 年 10 月は欠測扱いとした。

3-106 と 3-107 は、観測孔の蓋が外れた状態だった。どちらも 2022 年 10 月～2023 年 10 月は欠測扱いとした。

3-108 は、データに異常値が確認されたため、2022 年 10 月～2023 年 10 月は欠測扱いとした。

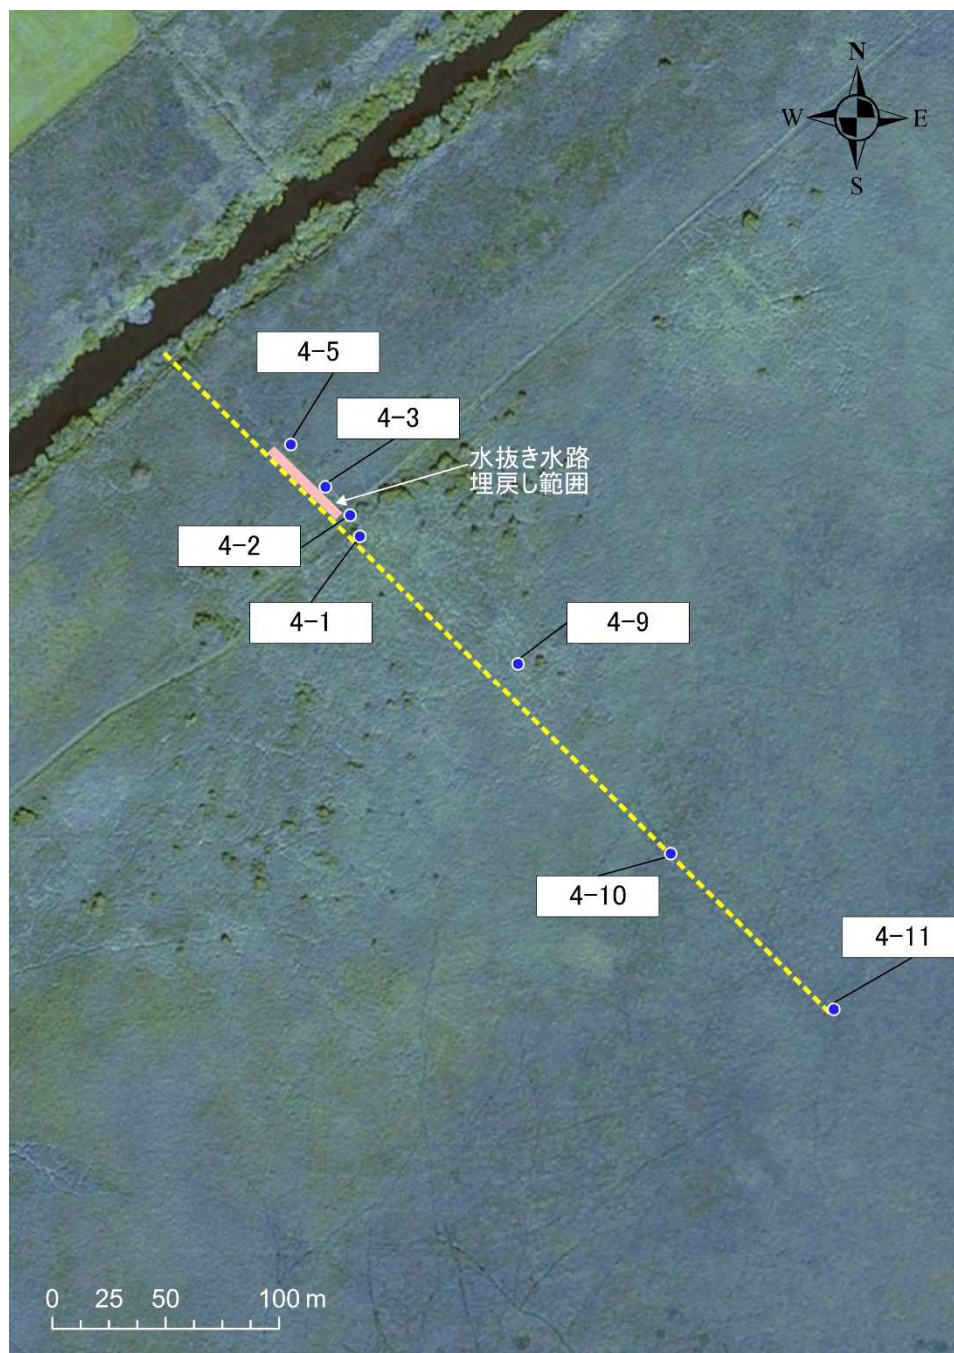
図 2.4-35 水抜き水路 4 観測孔位置図

水抜き水路 4 では、4 地点(4-5、4-9、4-10、4-11)において不具合が確認された。いずれも観測孔の蓋が外れた状態であった。また、4-9 はデータに異常値が確認された。

4-9 については、蓋が外れたと思われる期間が特定できた 2023 年 6 月～9 月の期間を欠測扱いとした。

その他の地点は、蓋が外れた時期が不明なため、2022 年 10 月～2023 年 10 月を欠測扱いとした。

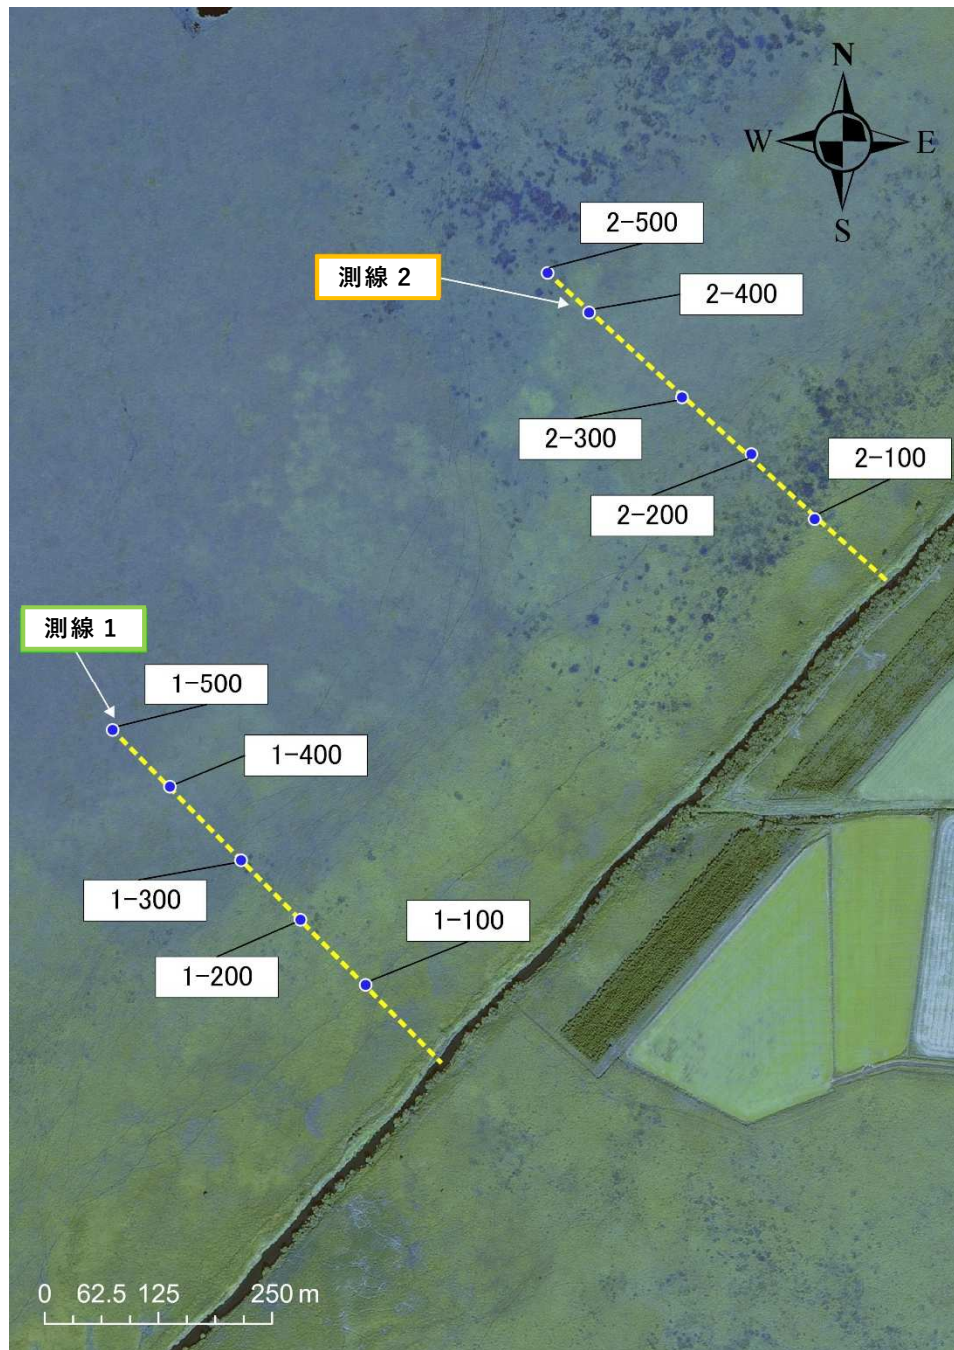
図 2. 4-57 南東側ササ拡大域地下水位観測孔位置図

2023 年は、2 地点(1-500、2-500)において不具合が確認された。いずれも観測孔も蓋が外れた状態であり、回収データも異常値が確認された。また、1-400 でも回収データに異常値が確認された。

1-500 は蓋が外れたと思われる期間が特定できた 2023 年 3 月～9 月の期間を、2-500 は 2023 年 6 月～9 月の期間を欠測扱いとした。

1-400 は異常と思われる 2023 年 3 月～9 月の期間を欠測扱いとした。

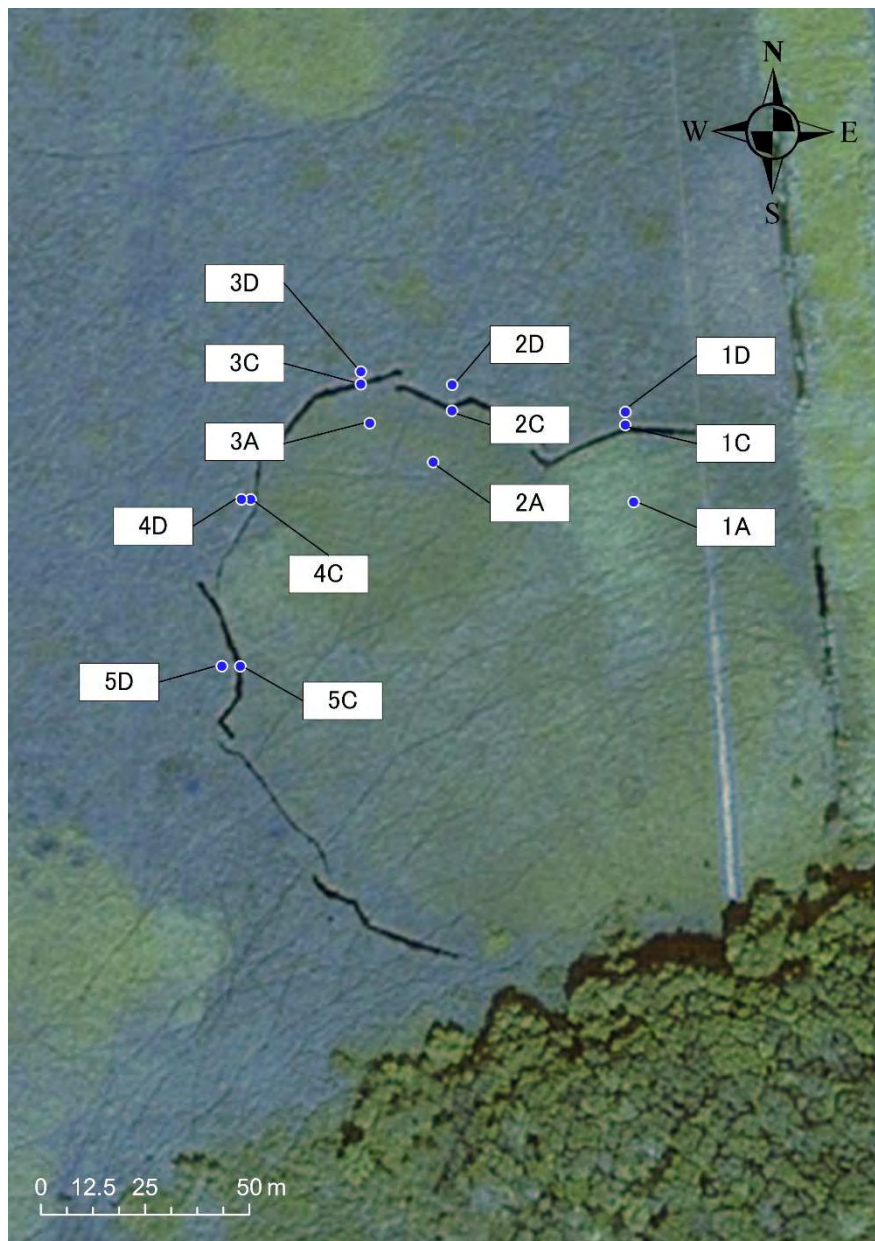
図 2. 4-71 円山地区ササ侵入抑制対策溝造成試験地観測孔位置図

円山地区ササ侵入抑制対策試験地(溝造成)は、2 地点(2C、5C)において不具合が確認された。どちらもデータに異常値が確認されたため、2022 年 10 月～2023 年 10 月は欠測扱いとした。

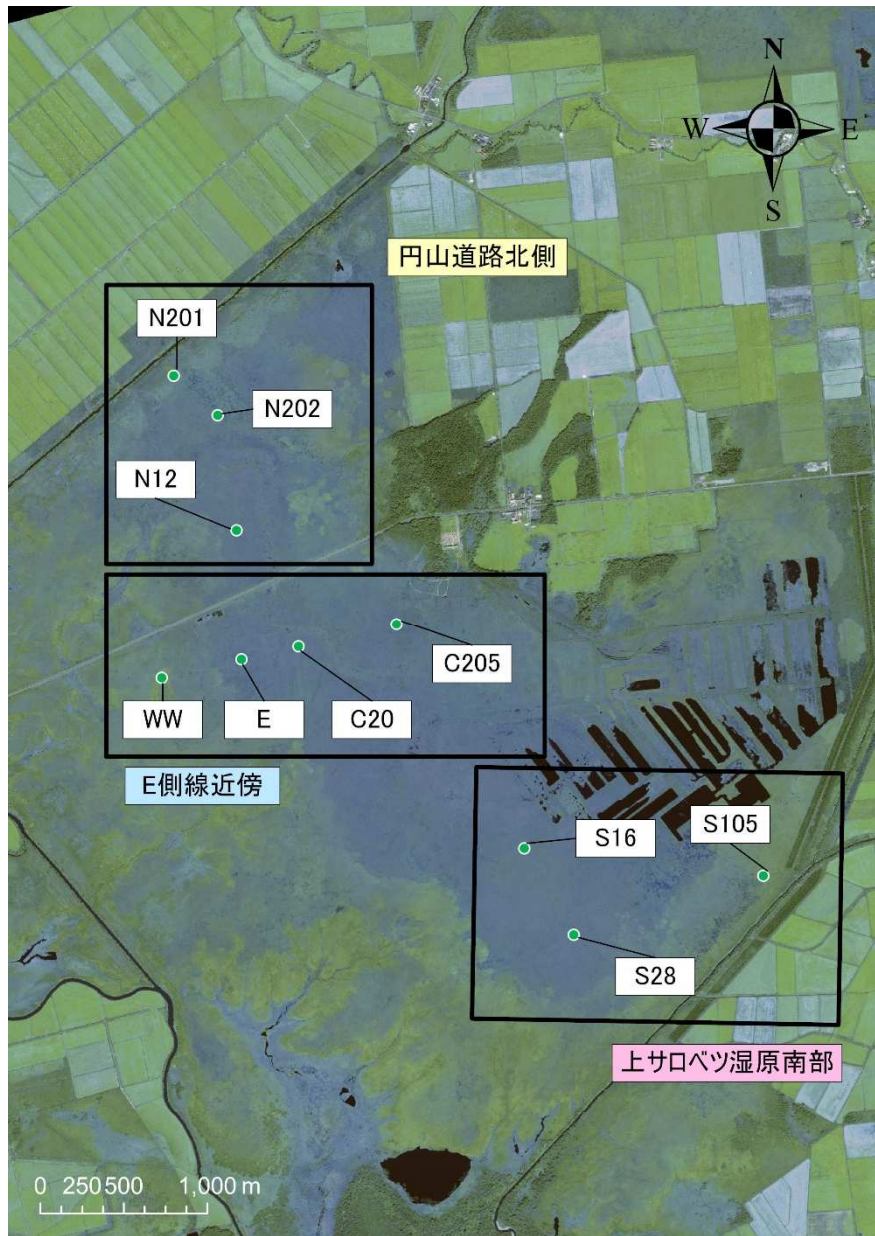
図 2.4-80 研究用地下水位観測孔位置 (10 地点)

2023 年は 1 地点 (S105) において不具合が確認された。9 月調査時に観測孔がアリの巣で目詰まりを起こしており、地下水位測定ができていなかったため、2022 年 10 月～2023 年 10 月は欠測扱いとした。

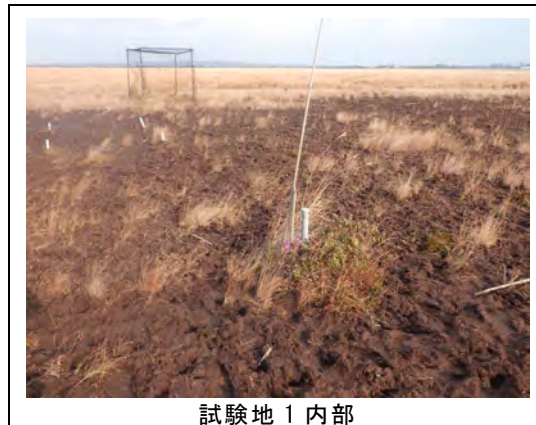
試験地 1 内部

しかし、当該地での高層湿原植物の出現は見られるものの、エゾシカの踏圧等により生育が阻害されていること、施工から 7 年が経過しても植生の回復があまり見られないことから、施工による表土露出がエゾシカを誘引(ぬた場利用)している可能性が考えられる。
