令和4年度  
サロベツ自然再生事業  
地下水位観測モニタリング調査等業務  
報 告 書

令和5年3月

環境省北海道地方環境事務所  
ア ジ ア 航 測 株 式 会 社

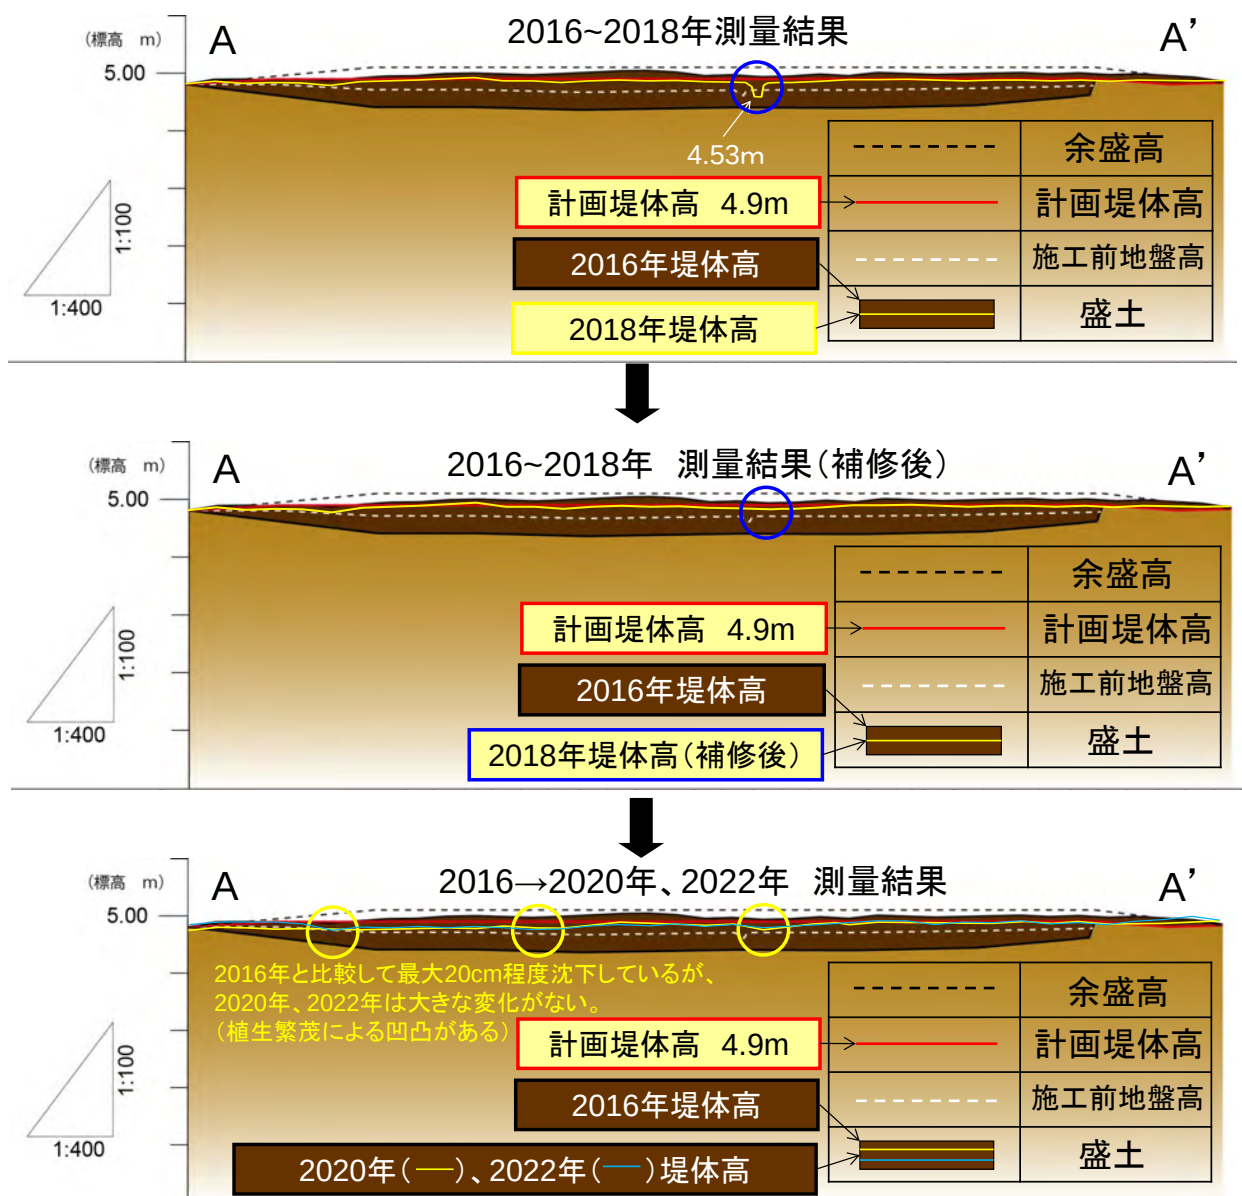
図 6-10 旧河川跡堰き止め工縦断測量結果

(上：2018 年補修前、中：2018 年補修後、下：2020、2022 年)
