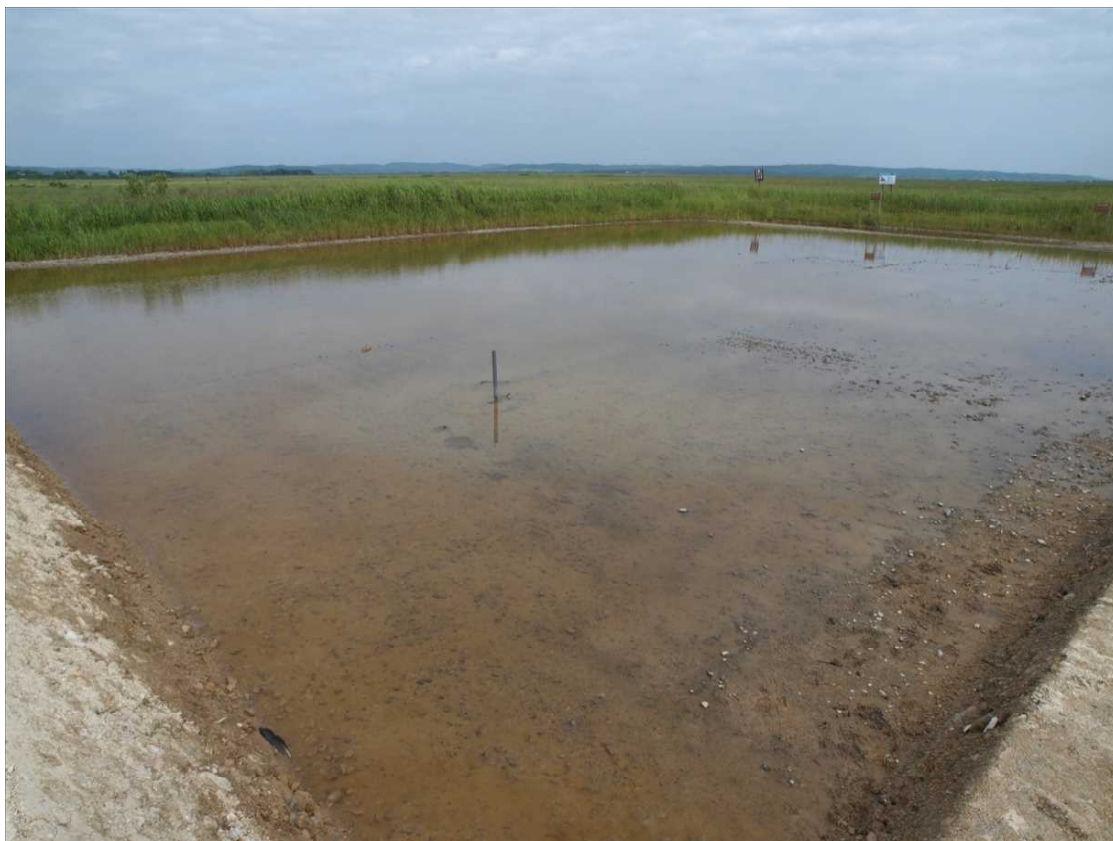
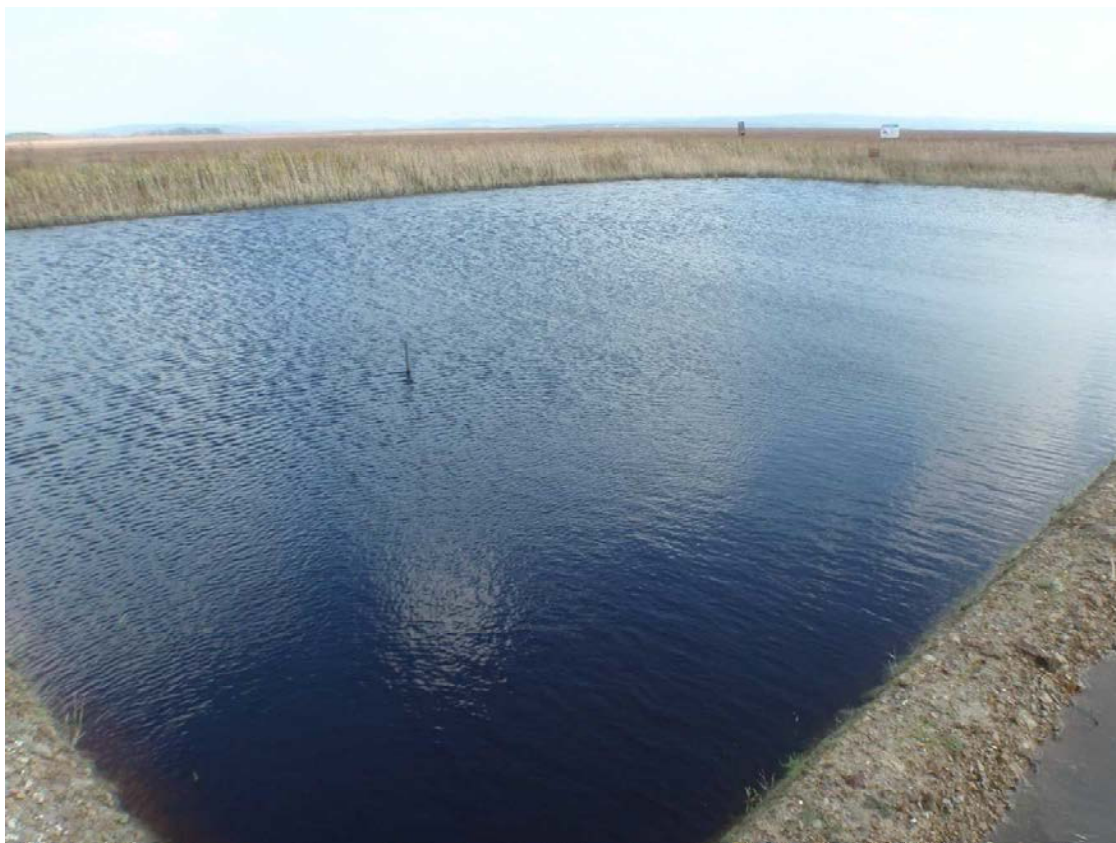
写真Ⅳ. 6. 8 A 区画 2011/07/27

A区画は、表土掘削20cm、泥炭投入なしの箇所である。GL標高は標柱設置地点において、5.31mである。夏季及び秋季とも湛水しており、植物の侵入は確認されなかった。

夏季の水位は約10cm、秋季の水位は約20cmであった。

一方植物の侵入が確認されなかった A 区画、C 区画、D 区画の泥炭を投入していない部分においては、最低水位と考えられる夏季においても、10cm 程度の滞水を確認した。

原生花園跡地においては、2005 年～2006 年にかけて植生回復の試験が実施されている。これによれば、A 区画で 30cm 以上掘削した場合、植物の侵入が確認されていない。A 区画の再生工事は 20cm の掘削であり、これよりも 10cm 高く設定されている。

これらを踏まえると、現時点では植物の侵入がみられていないが、施工 1 年目であり、今後の地下水位の動向や降水の状況によっては、十分に植物が侵入する可能性は残されていると考えられる。引き続きモニタリングを実施し、植物の侵入状況を把握した上で、必要に応じ泥炭投入等の補足的な対策により、植物の再生を図っていくことが考えられる。

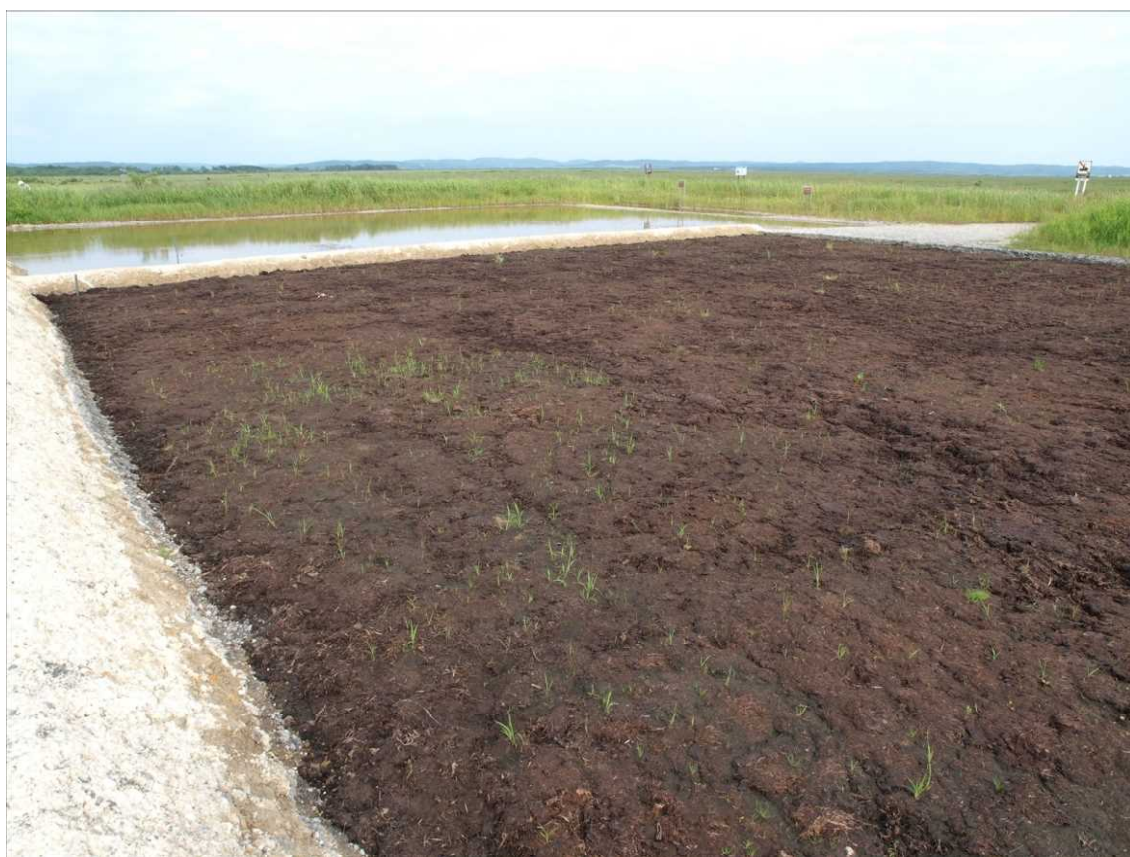
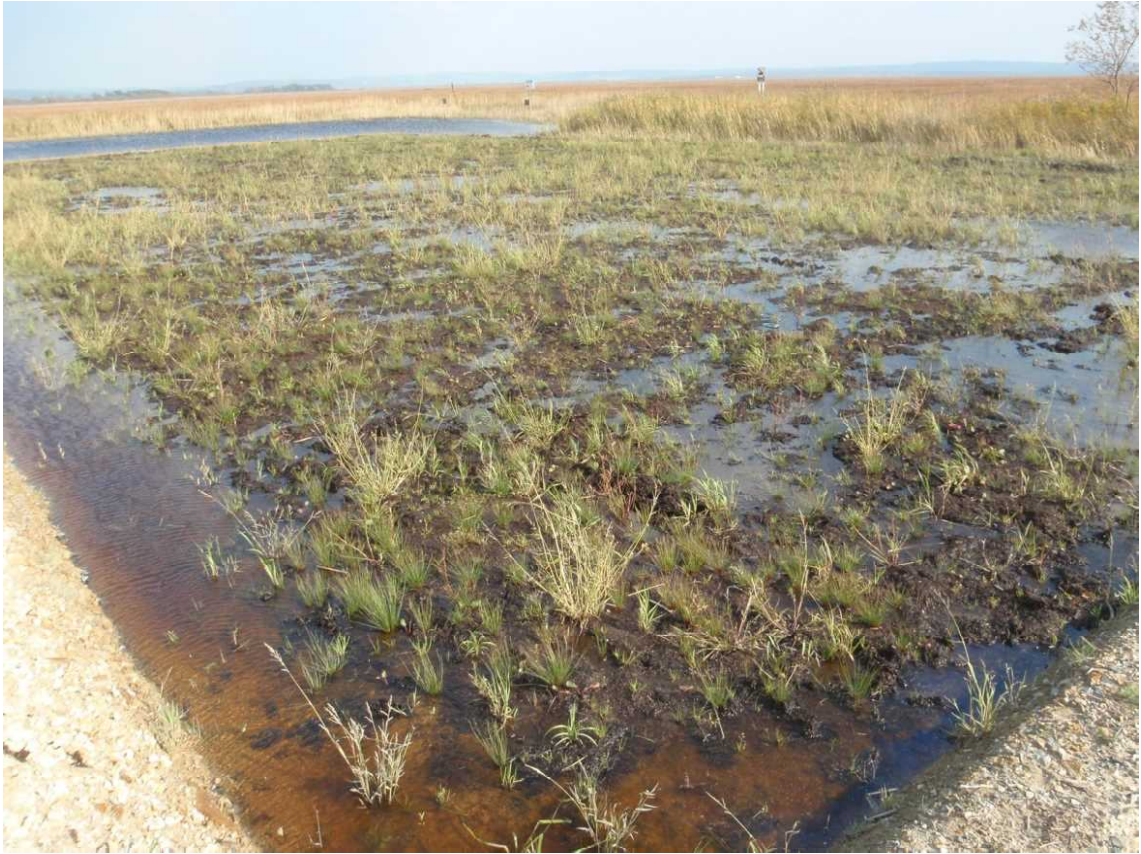
写真Ⅳ. 6. 10 B 区画 2011/07/27

B区画は、表土掘削50cm、泥炭投入が30cmの箇所である。GL標高は標柱設置地点において、5.48mであり、他区画よりも20cm程度高い。夏季及び秋季とも湛水はなく、植物の侵入が確認された。なお、要注意外来生物であるアメリカセンダングサ、エゾノギシギシを数個体確認したため、出来る限り除去につとめた。各時期の確認種は以下に示すとおりである。

夏季：イヌビエ（多）、イ、クサヨシ、タウコギ

要注意外来生物（除去）：アメリカセンダングサ、エゾノギシギシ

秋季：イヌビエ（多）、イ（多）、ヒメコウガイゼキショウ、クサヨシ、ドクゼリ、アキノウナギツカミ

要注意外来生物（除去）：アメリカセンダングサ

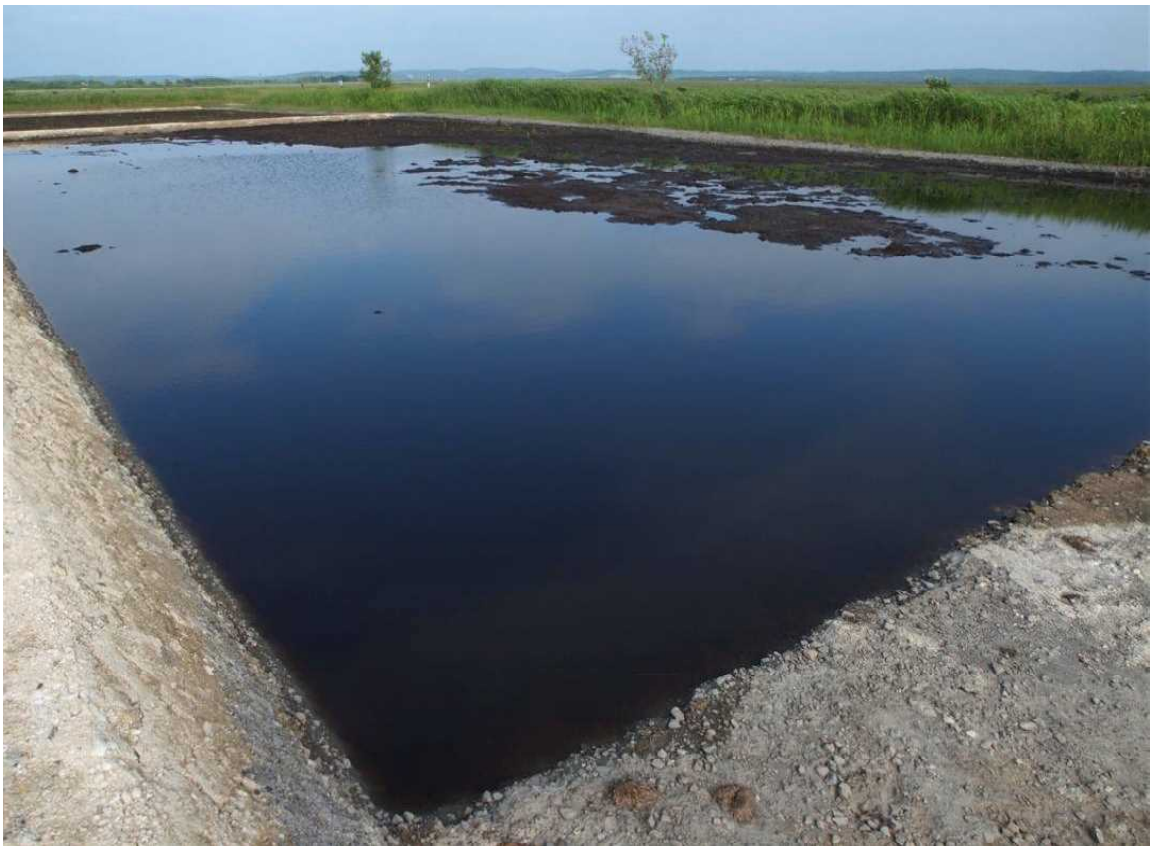
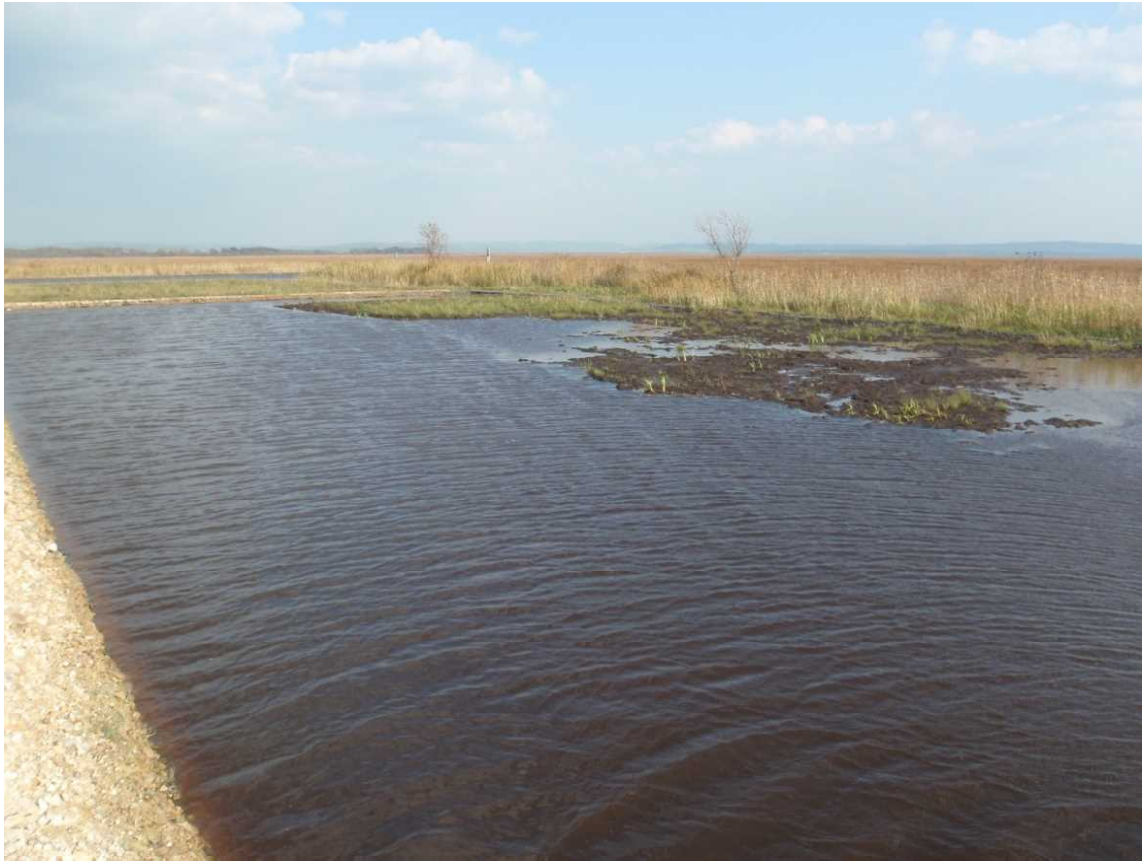
写真Ⅳ. 6. 12 C 区画 2011/07/27

C区画は、表土掘削30cm、建物の設置跡にのみ泥炭埋め戻しを行った箇所である。GL標高は標柱設置地点において、5.31mであり、A区画と同じである。夏季及び秋季とも泥炭投入部以外は湛水しており、夏季の水位は約10cm、秋季の水位は約20cmであった。

泥炭投入箇所には、植物の侵入が確認された。なお、要注意外来生物であるアメリカセンダングサを数個体確認したため、出来る限り除去につとめた。各時期の確認種は以下に示すとおりである。

夏季：イヌビエ（多）、イ、クサヨシ、タウコギ

秋季：イヌビエ（多）、イ（多）、ヒメコウガイゼキショウ、クサヨシ

要注意外来生物（除去）：アメリカセンダングサ

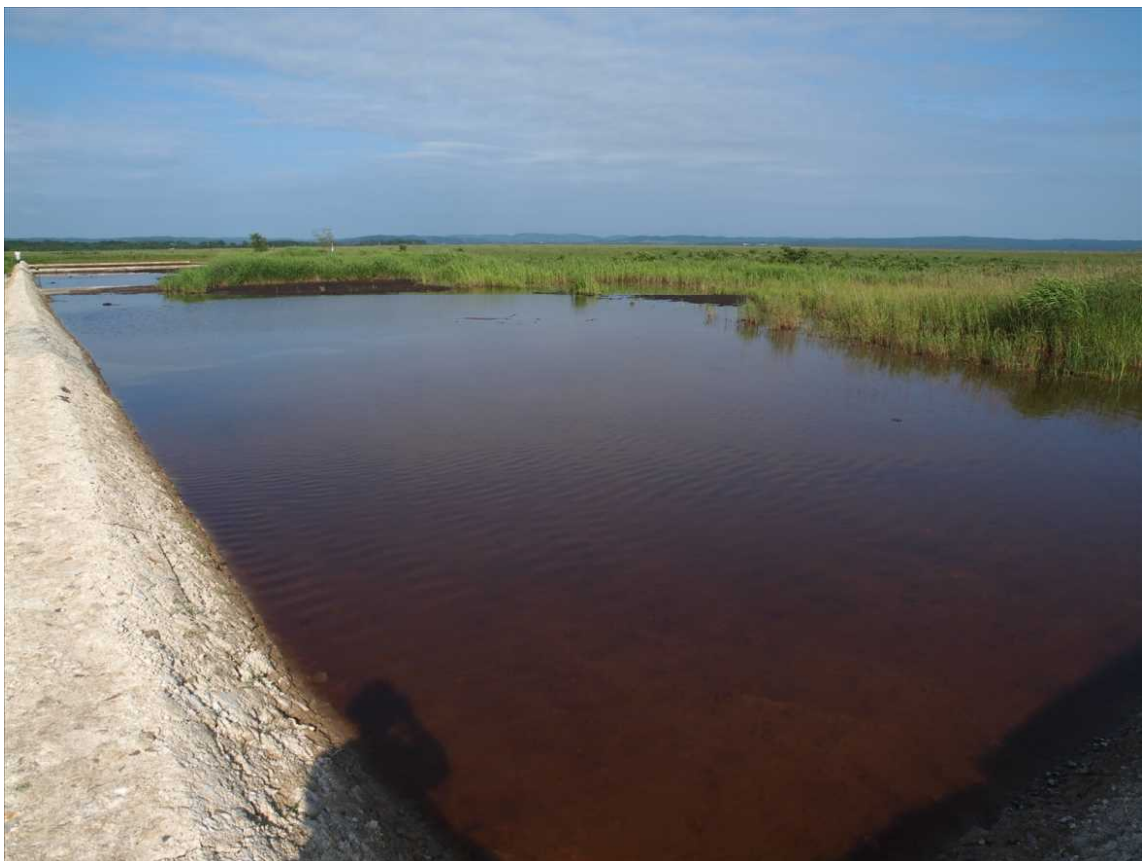
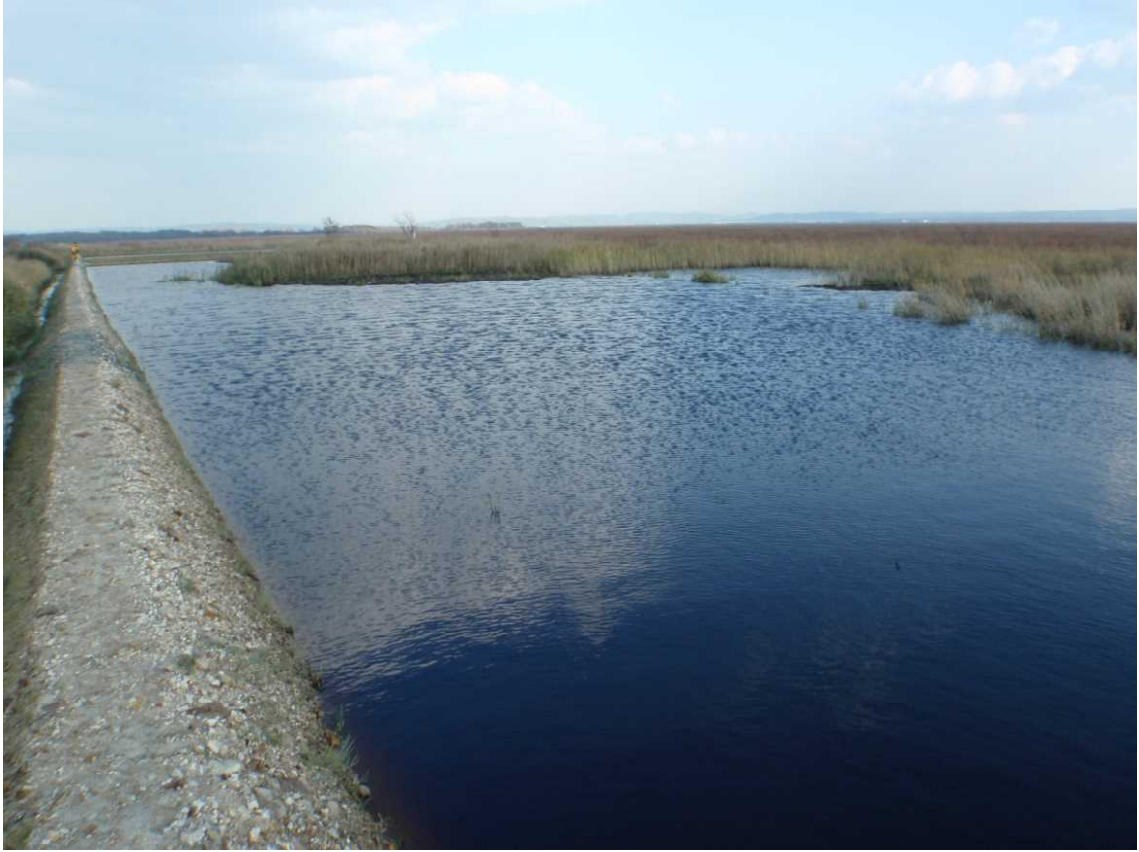
写真Ⅳ. 6. 14 D 区画 2011/07/27

D 区画は、表土掘削なし、建物の設置跡にのみ泥炭埋め戻しを行った箇所である。なお、本区画は一部の植生（ヨシ、クサヨシ、ヤラメスゲ）が保全されている。GL 標高は標柱設置地点において、5.33m であり、A 区画、C 区画とほぼ同じである。夏季及び秋季とも泥炭投入部以外は湛水しており、夏季の水位は約 10cm、秋季の水位は約 20cm であった。

泥炭投入箇所には、植物の侵入が確認された。なお、要注意外来生物であるアメリカセンダングサを数個体確認したため、出来る限り除去につとめた。各時期の確認種は以下に示すとおりである。

夏季：ヨシ、イヌスギナ

秋季：イヌビエ、イ、ガマ、ヒメコウガイゼキショウ、ドクゼリ

要注意外来生物（除去）：アメリカセンダングサ

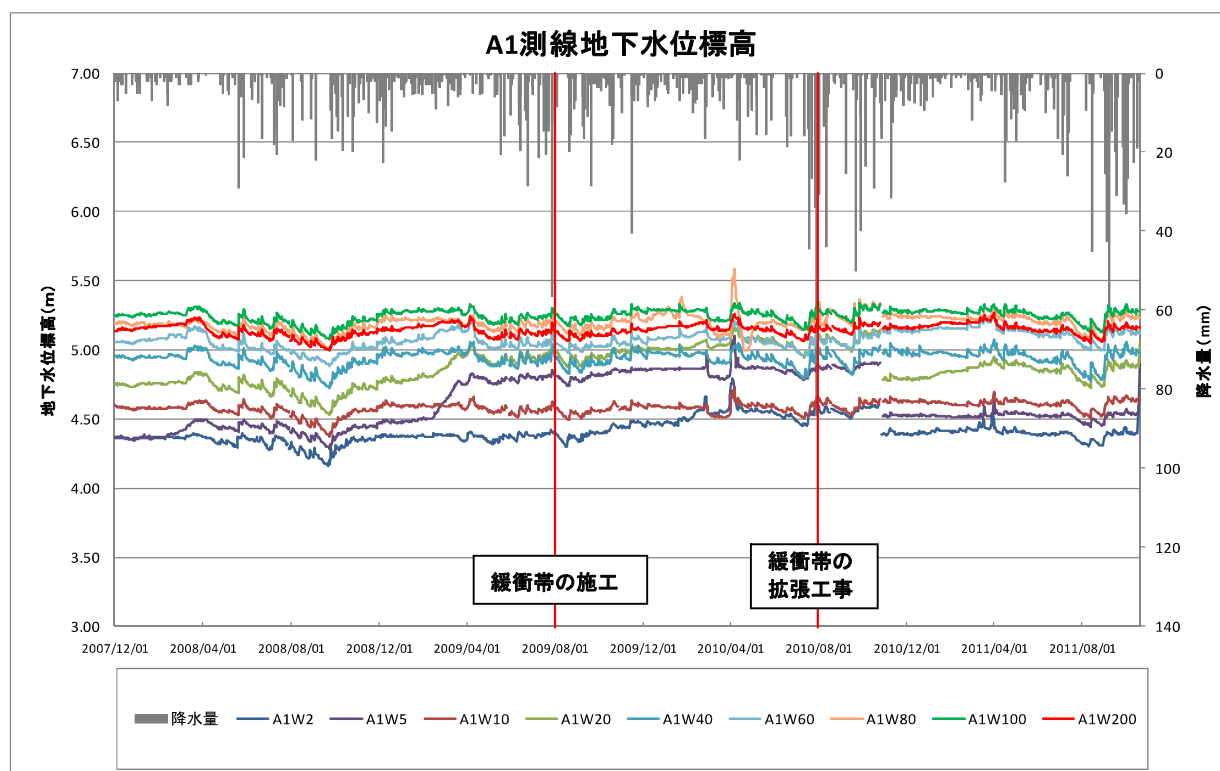
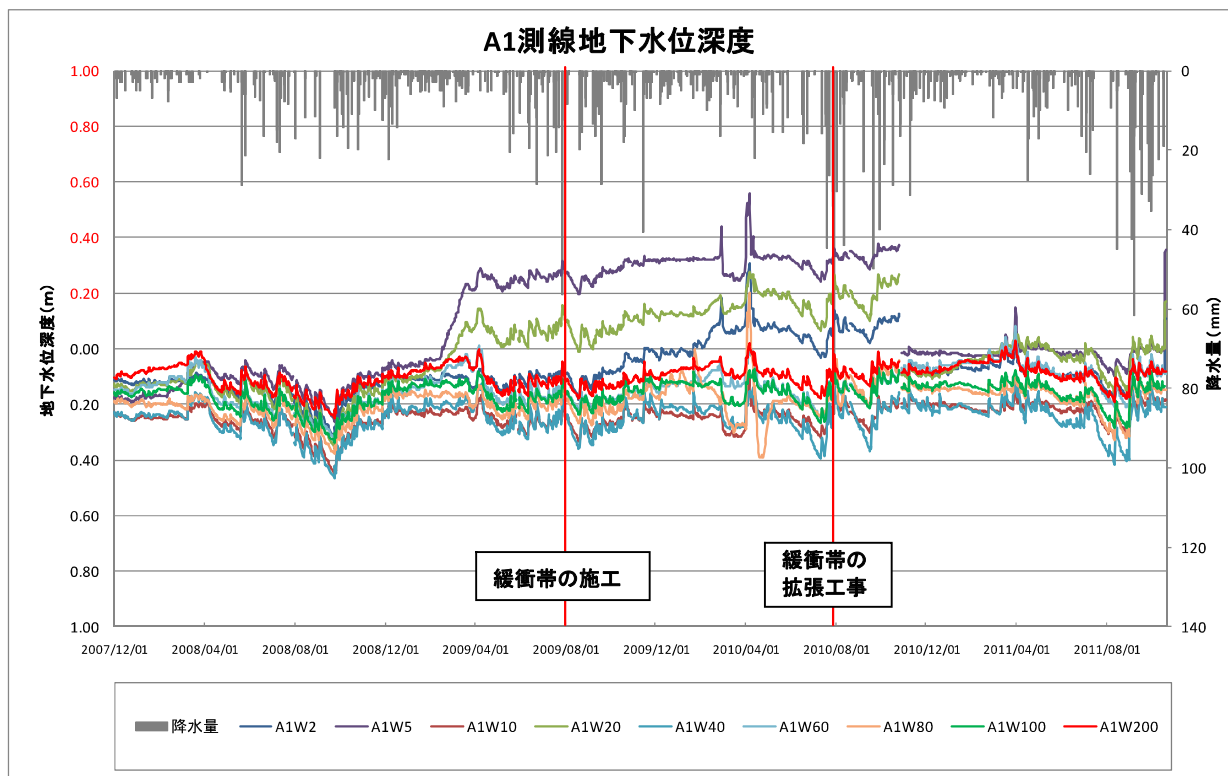
- ・ これまで緩衝帯の施工以後、水路際の測線（A1-W2）の地下水位の上昇、夏季の水位低下緩和が確認されている。今年度も施工前に比較し、A1-W2～W20 付近までにおいて、緩衝帯施工前よりも安定した地下水位、夏季の水位低下の緩和が確認された。
- ・ A1-W40 以奥については、緩衝帯施工前と比較し、地下水位の低下は確認されず維持されている。
- ・ A1-W2、W5、W20 については、過去のデータで不自然な推移が確認されている。この地点は地盤が軟弱であるため、地下水位計が変動した可能性があり確認が必要である。

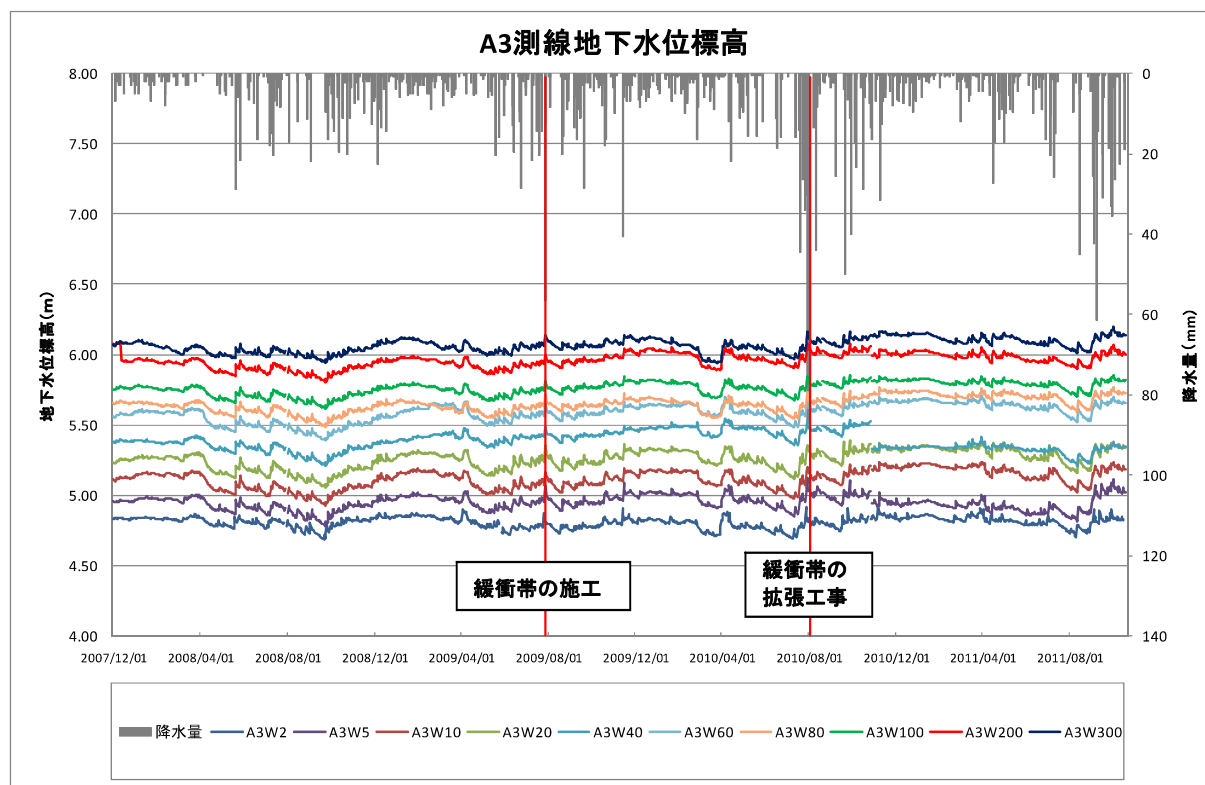
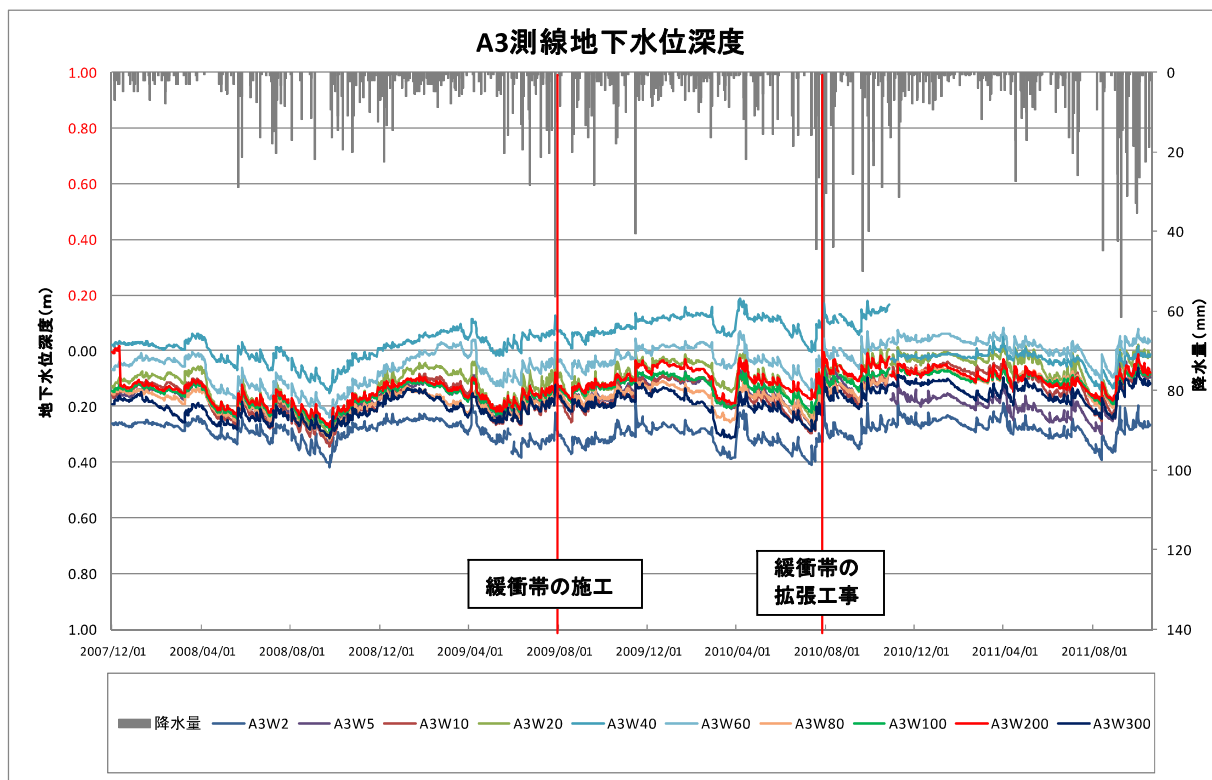
- ・ 緩衝帯施工前に比較し、地下水位の低下は確認されず維持されている。
- ・ 各地点ともに類似した地下水位変動の傾向となっている。
- ・ A3-W40 において、標高補正を行った結果、ずれが生じているため、標高確認が必要である。

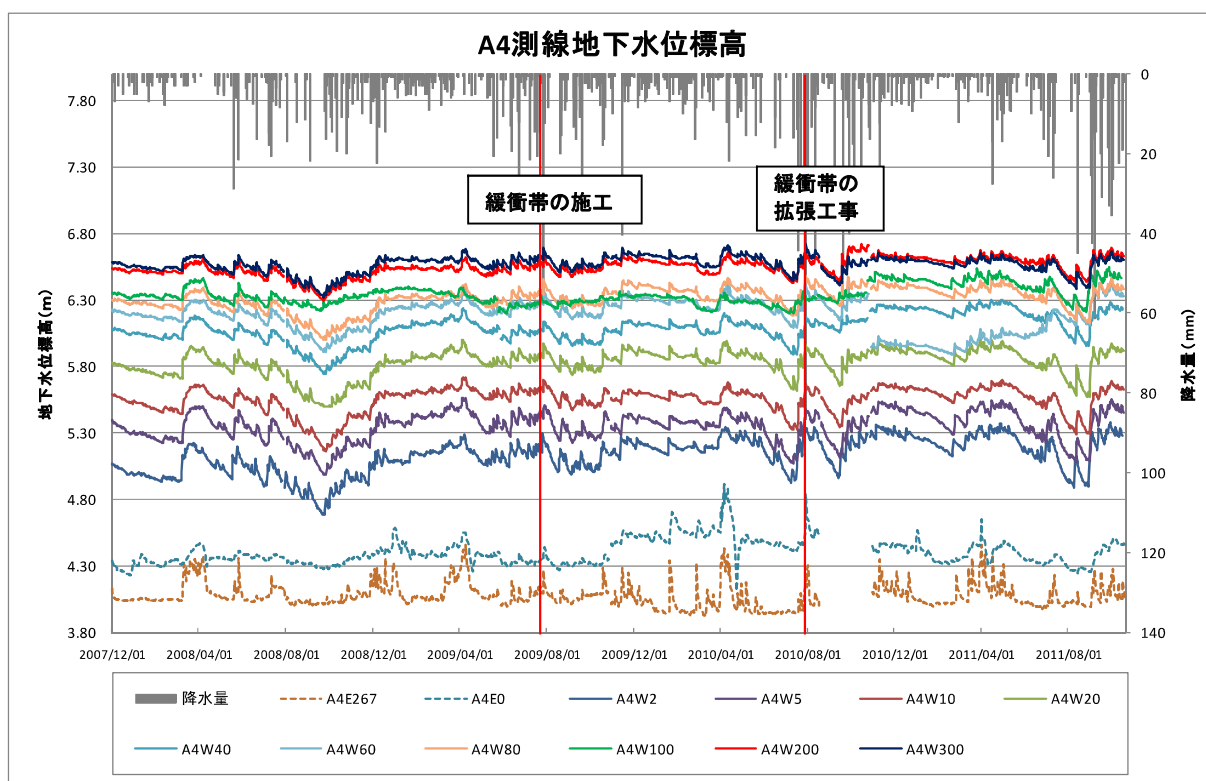
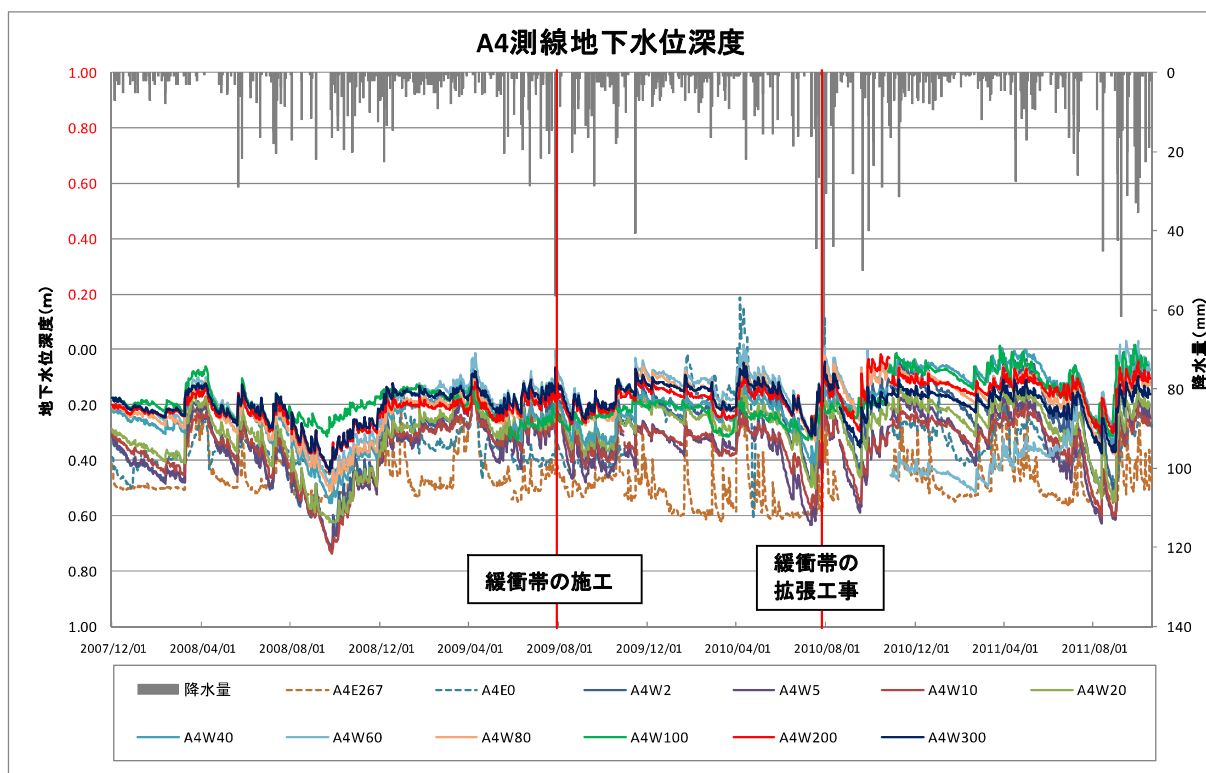
- ・ 緩衝帯施工前に比較し、地下水位の低下は確認されず維持されている。
- ・ A4-W60 地点のデータ水位が不自然な状態であることから確認が必要である。

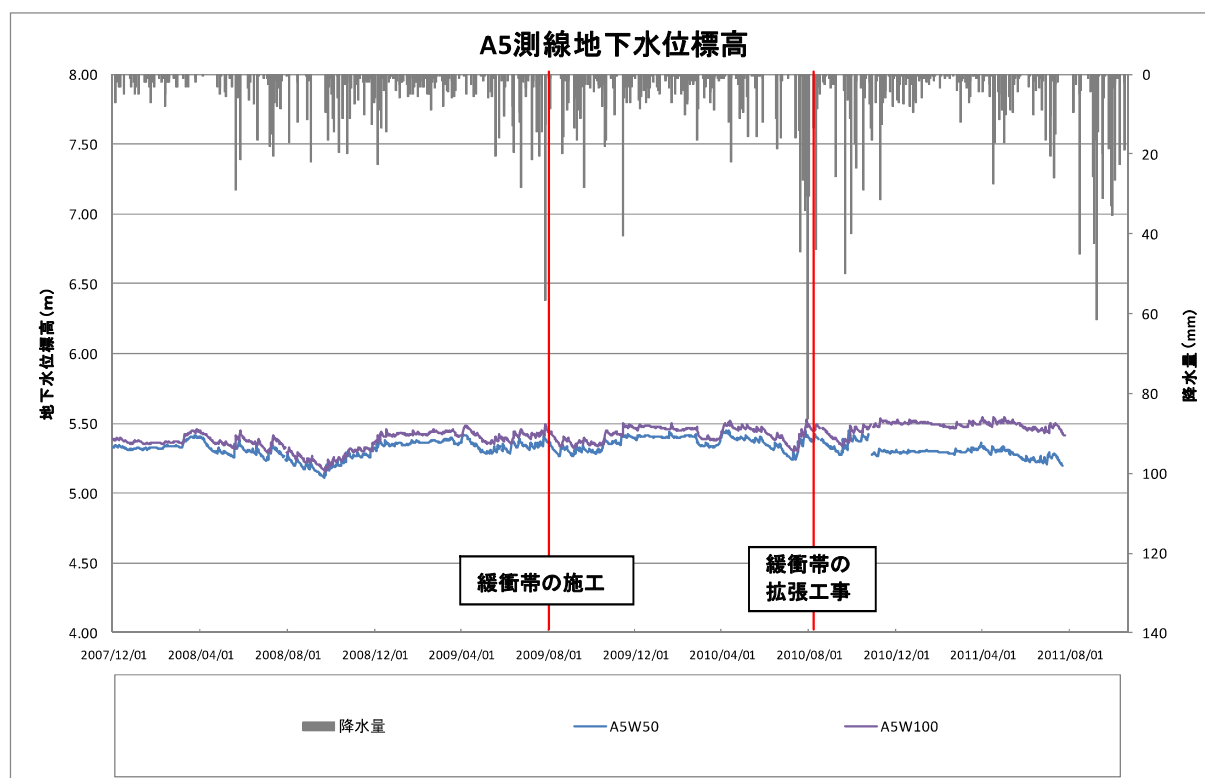
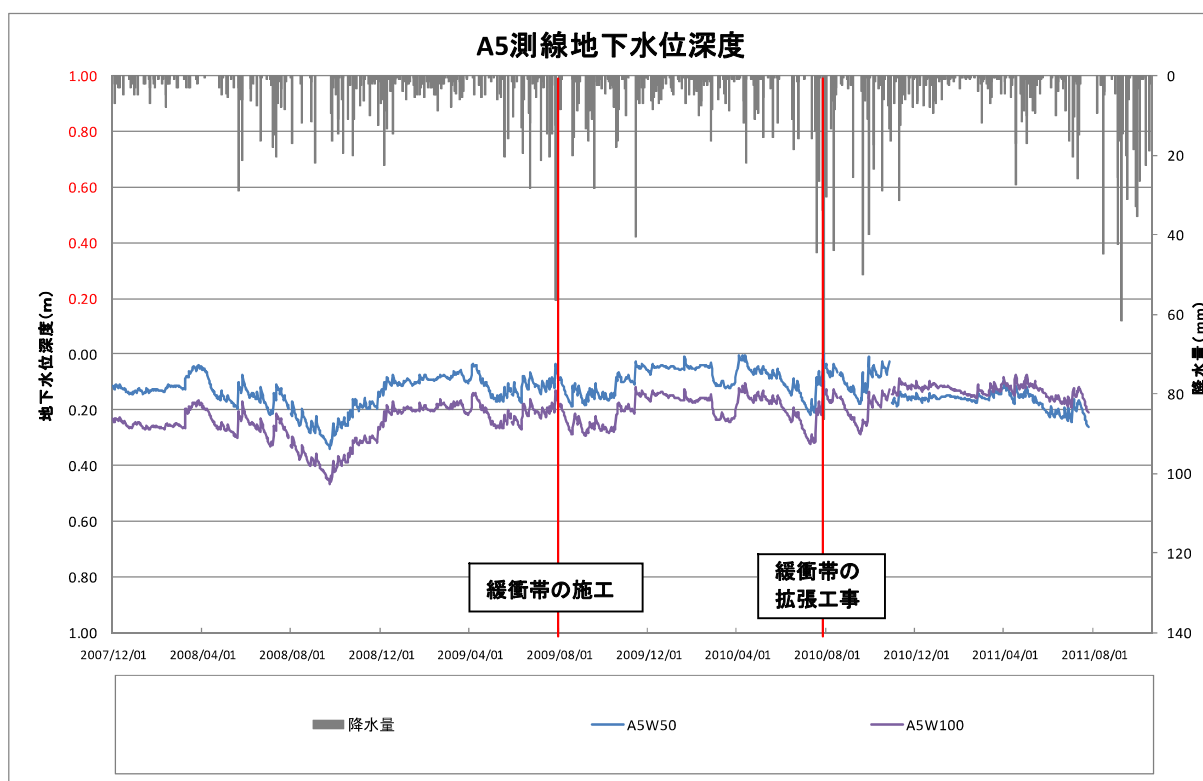
- ・ 緩衝帯施工前に比較し、地下水位の低下は確認されず維持されている。
- ・ A5-W50 地点の標高が不自然な状態であることから確認が必要である。
- ・ 2011 年 7 月～10 月は、機材の不調によりデータは未回収となった。

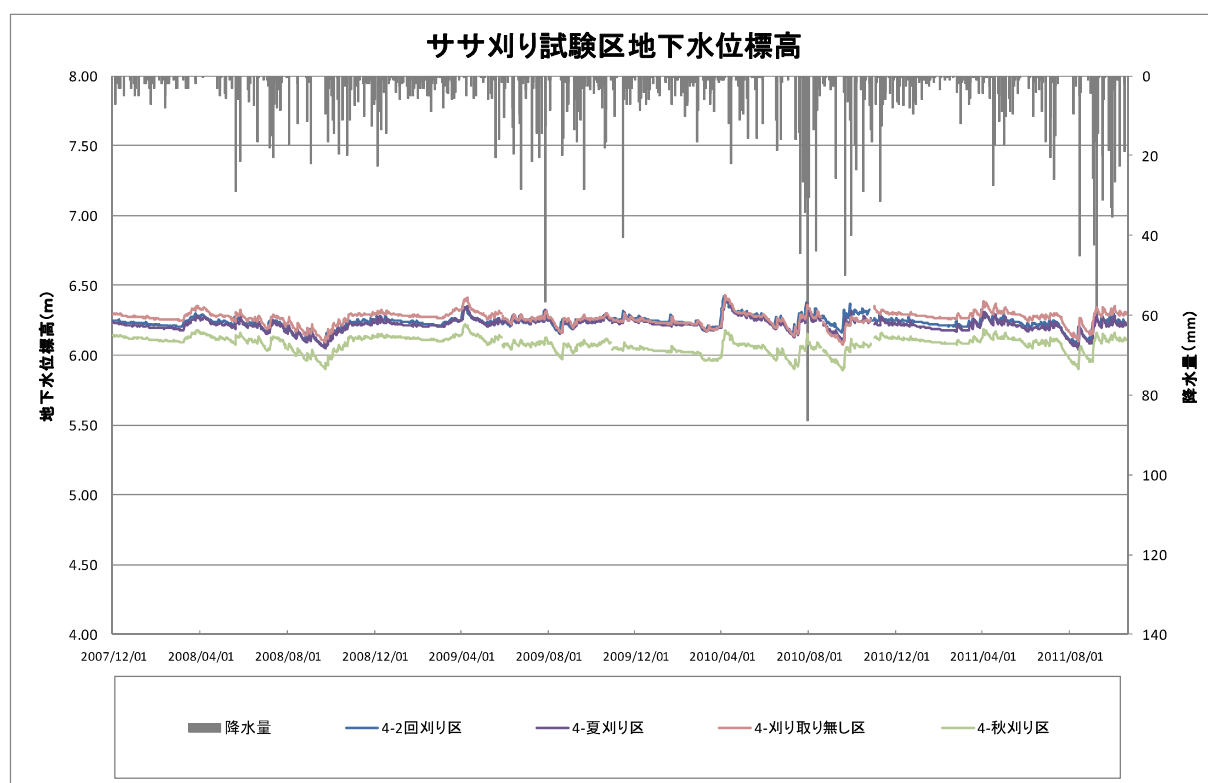
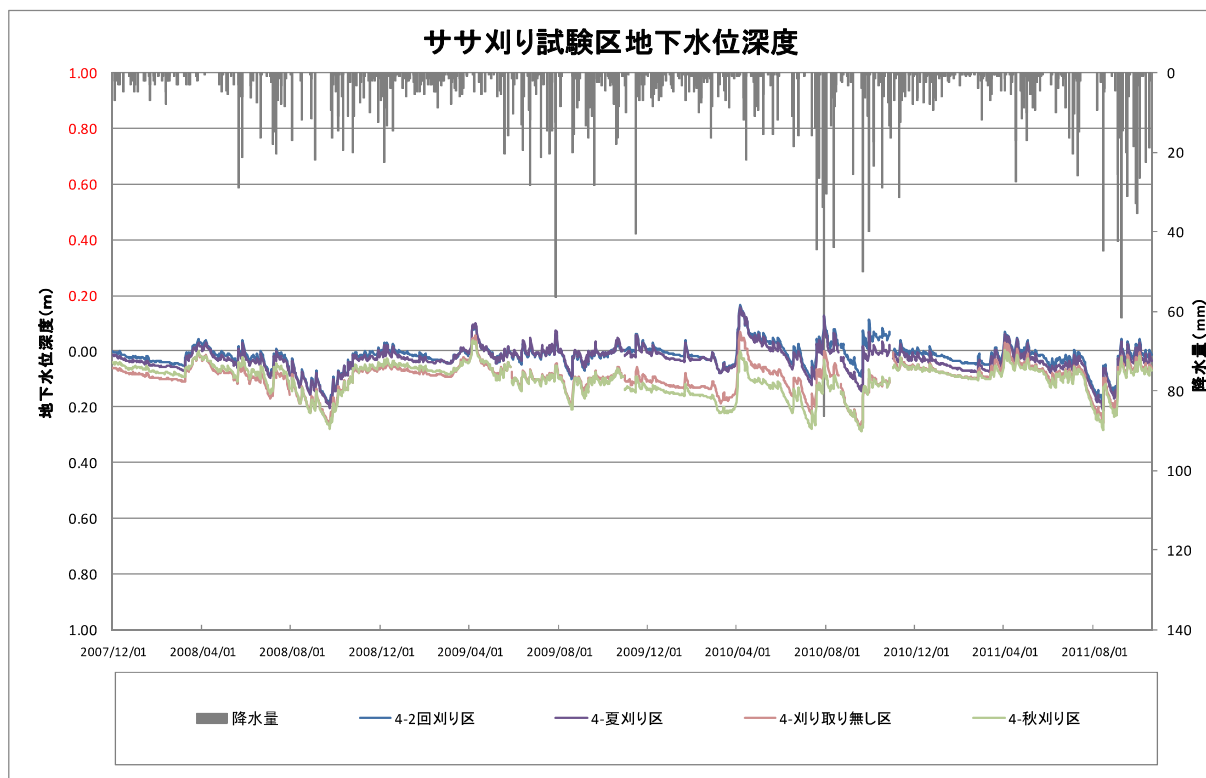
- ・過年度データに比較し、地下水位の低下は確認されず維持されている。
- ・4-刈り取り無し区については、観測孔標高データが周辺に比較し 1m 程度低すぎる値であったため、設置当初の測量時のデータに修正した。

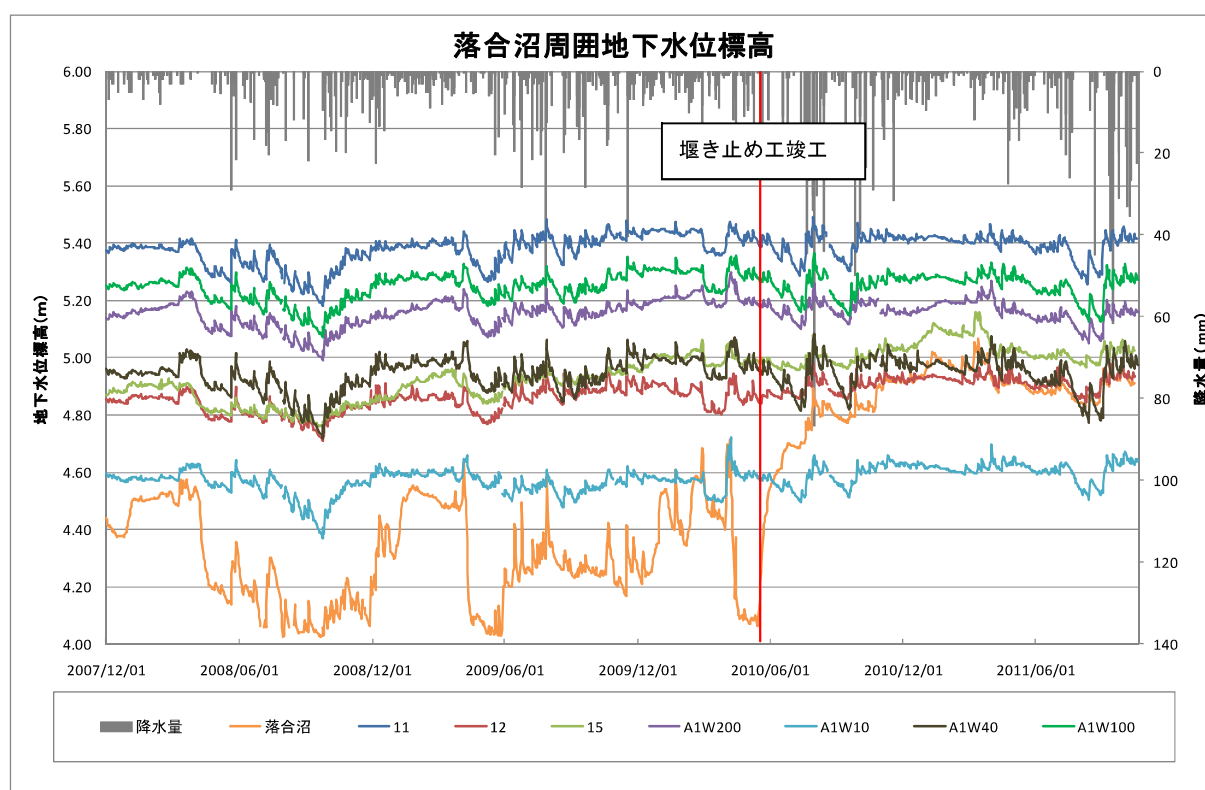
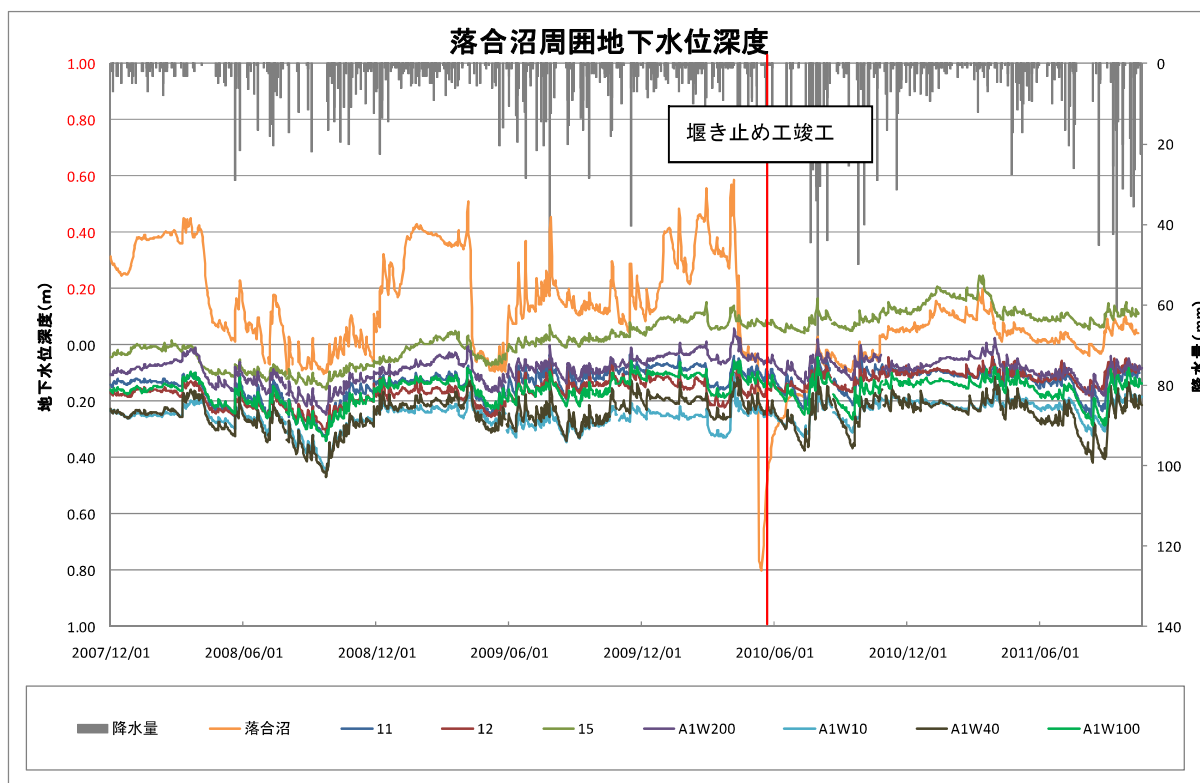
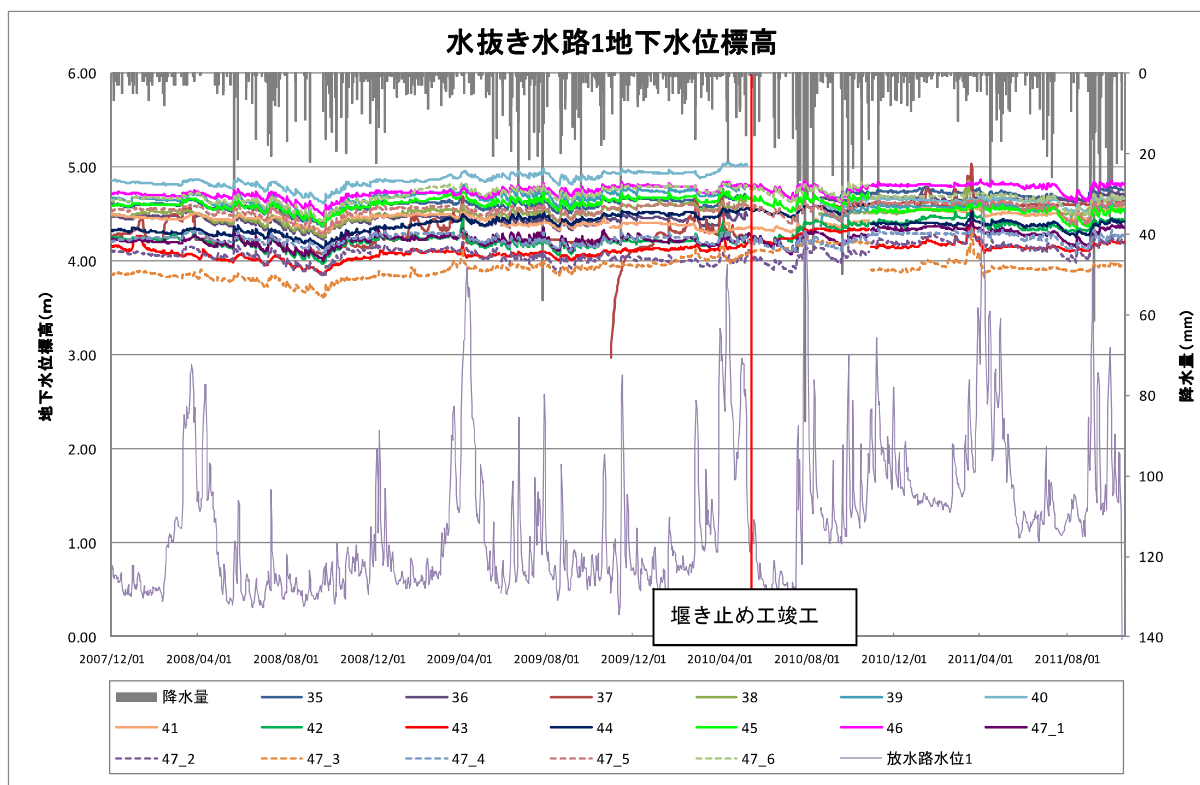
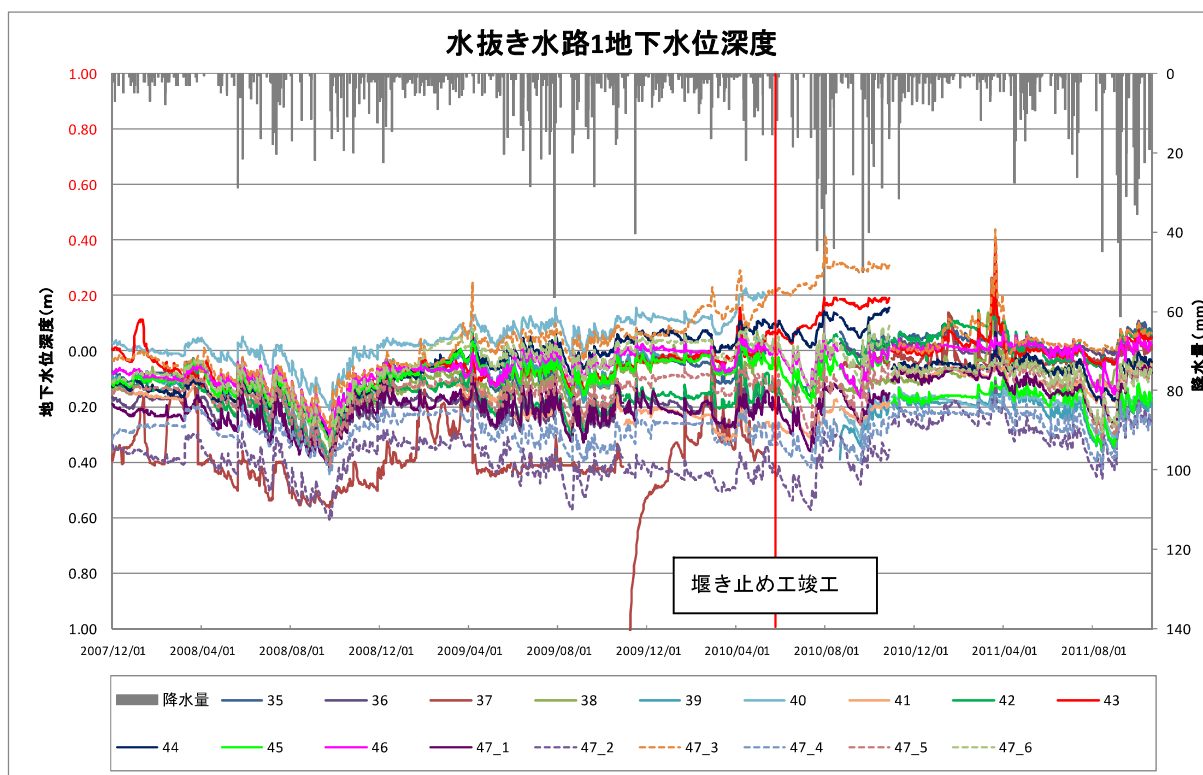
- ・落合沼周辺の調査地点のうち、沼淵から 50m 以上離隔のある A1 測線においては、堰き止め後の明確な変化は確認できなかった。一方、より沼に近い No. 11、12、15 を確認すると、沼淵に程近い No. 12 と 15 において、若干の水位の上昇と安定化が確認できた。落合沼については、安定して湛水している。
- ・水抜き水路 1 周辺では、過年度データに比較し、地下水位の低下は確認されず維持されている。
- ・水抜き水路 1 周辺については、地盤が軟弱な箇所が多く標高データが狂いやすい箇所である。必要箇所については、長尺の観測孔を設置する等、水位観測に狂いが生じないように配慮が必要である。
