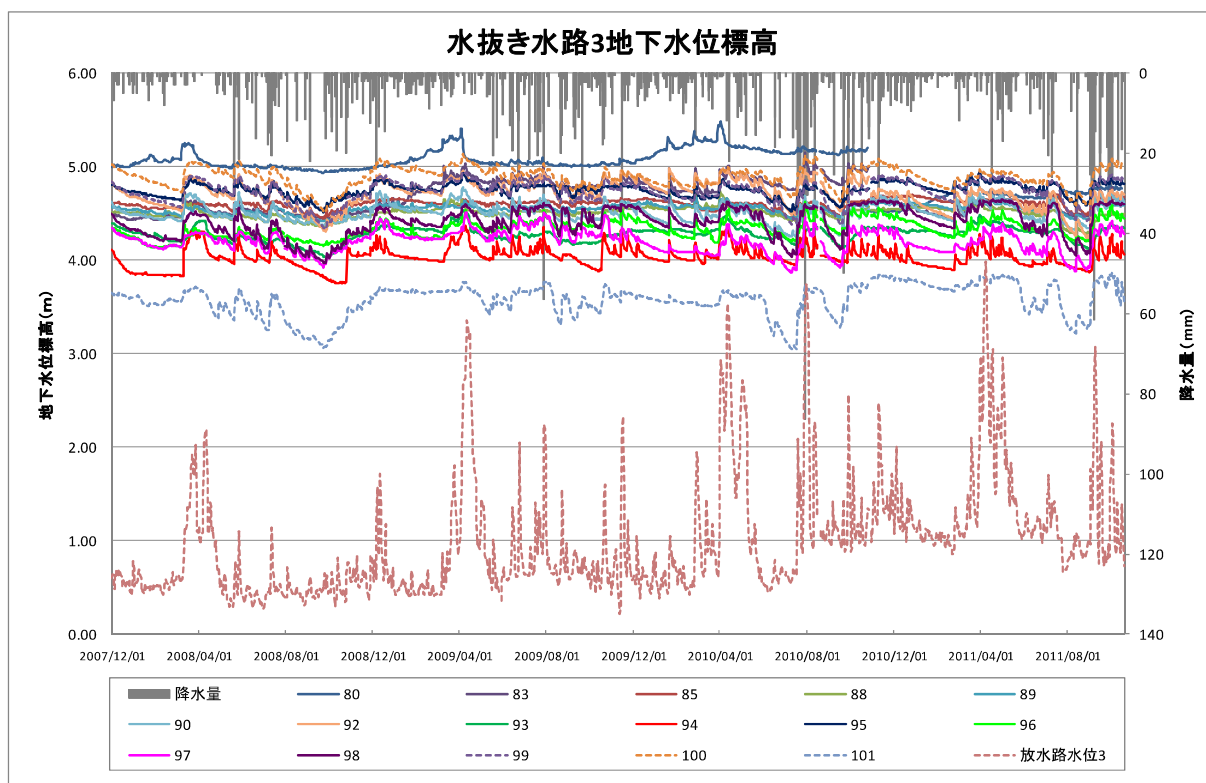
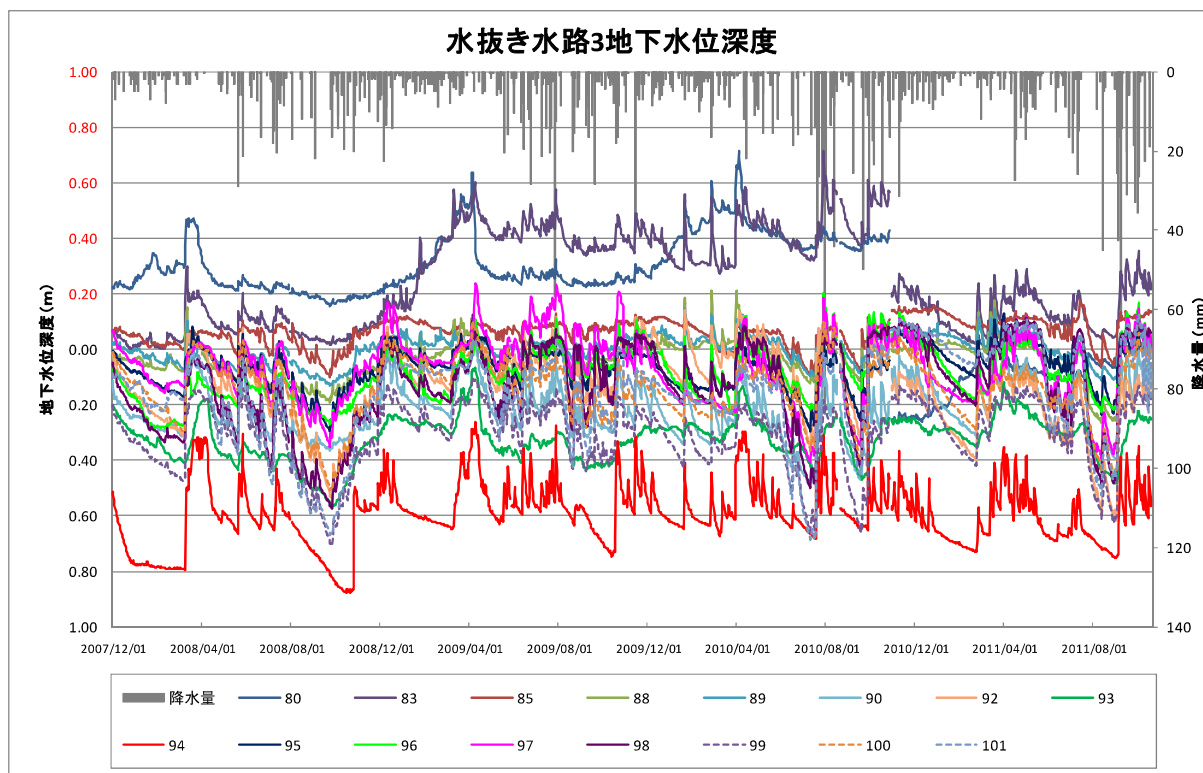
- ・過年度データに比較し、地下水位の低下は確認されず維持されている。
- ・次年度は仮堰上げの効果の検証を行っていく必要がある。
- ・80、83 地点については、地盤が緩く、地下水位計の標高が変動している可能性があり、必要に応じて、長尺の観測孔を設置する等、水位観測に狂いが生じないように配慮が必要である。
