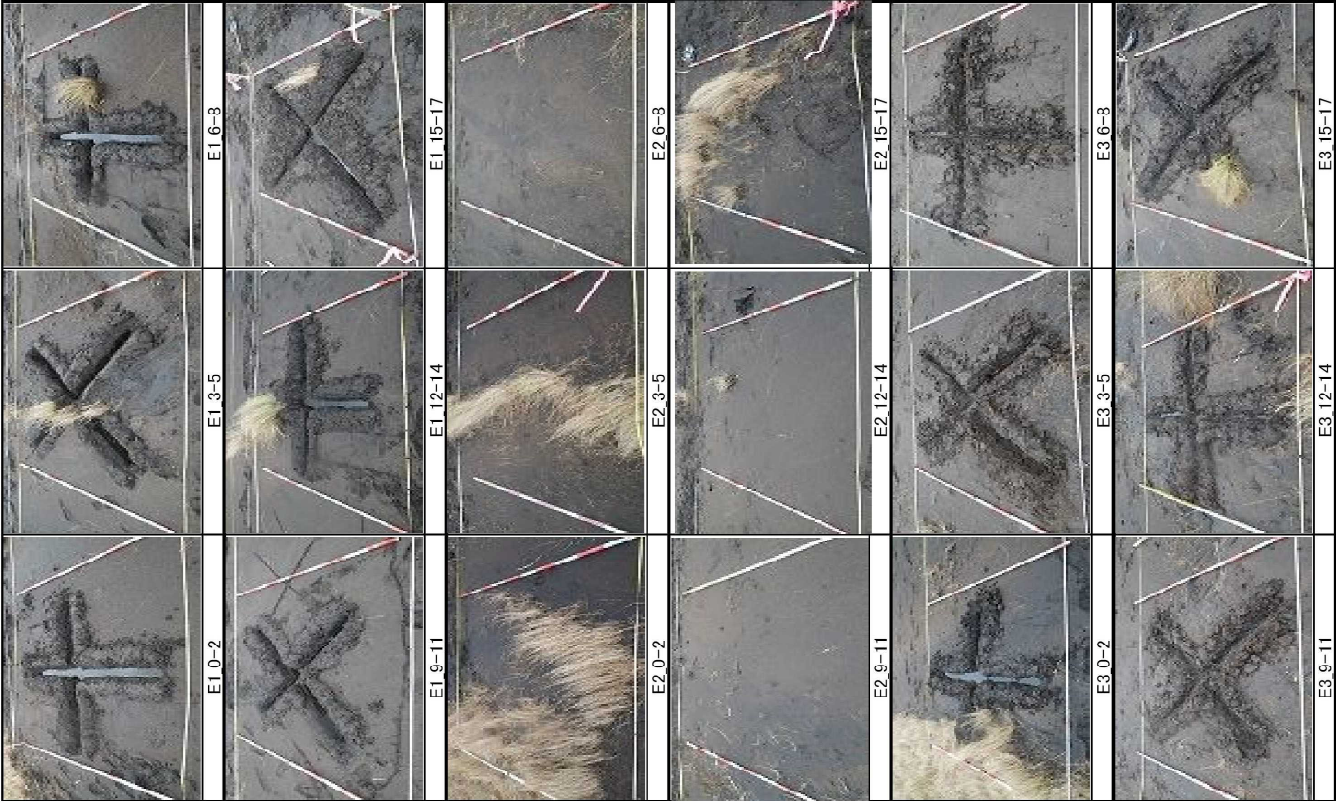
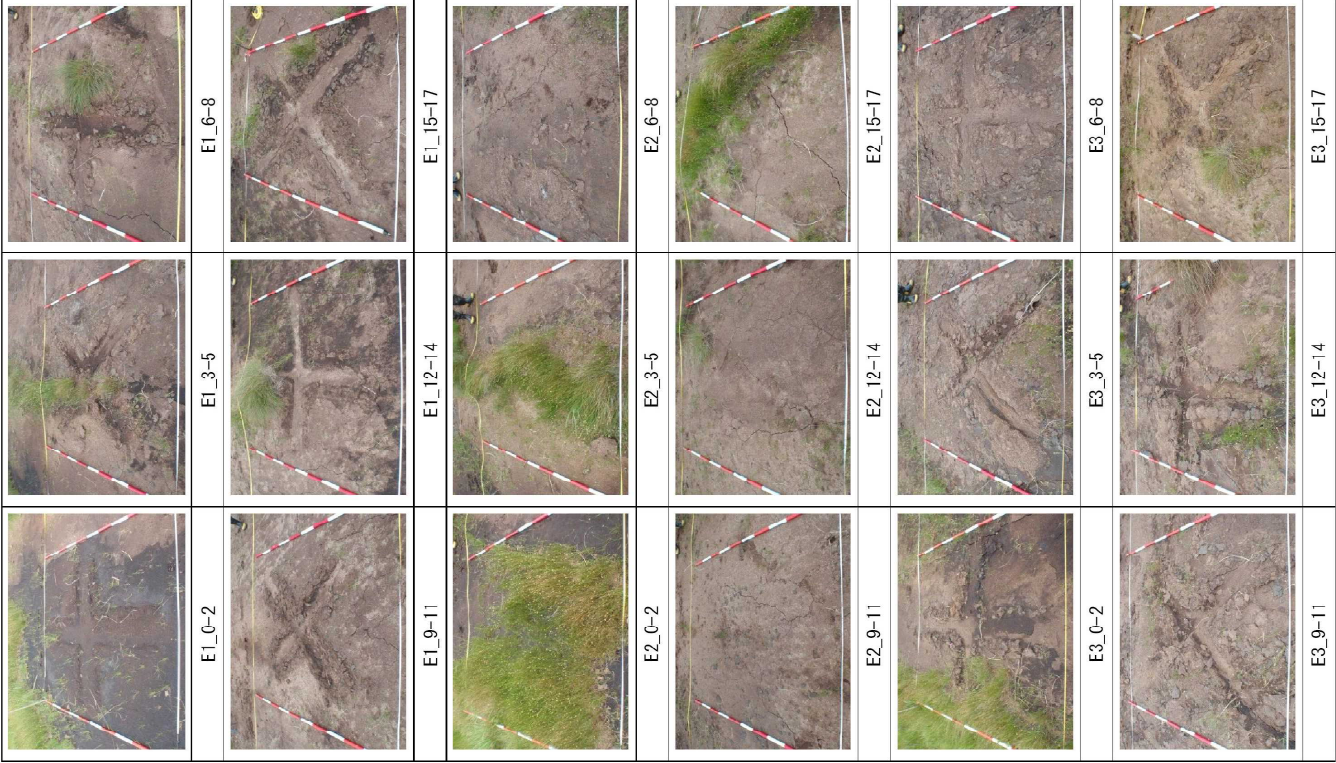
今年度調査では、新規にヌマガヤ、ワタスゲ等の侵入や、ミカヅキグサの減少が確認されたが、季節的な変動によるものと推測される。また、施工内容による植物侵入状況の違いは確認されなかった。

なお、溝自体の破損は確認されなかったが、表土の移動により、溝深さの低下が確認された。

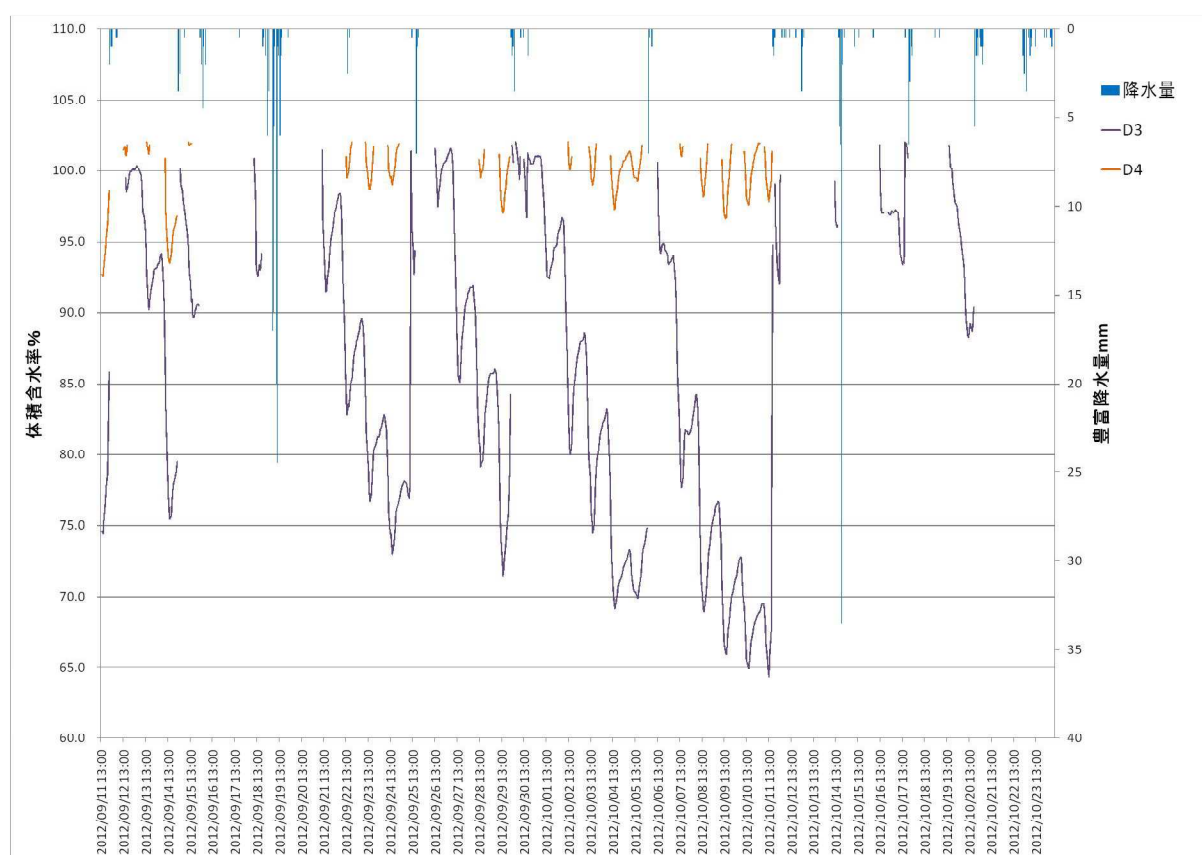
図 V.6.26 土壤水分計測結果

- ・両地点とも降雨とともに上昇する傾向が確認された。
- ・D3 地点では体積含水率が最低で 65% となり、降雨後は飽和状態となる傾向となった。
- ・D4 地点ではほぼ飽和状態である傾向となった。
- ・D4 地点の同時期の地下水位は GL-0.05～0.1m 程度で推移しており、比較的高い土壤水分状態であると想定される。

結果としては、対策未実施である D4 地点のほうが、土壤水分が高く保たれている結果となり、ネットによる表土の乾燥に対する効果は確認できなかった。

なお、D3、D4 地点は 2m 程度の離隔であるにもかかわらず、今回の結果は大きく異なる変動状況となった。

これは、前述したとおり、地表部の土壤が非常にもろく空隙が発生しやすい土壤であること、また、地下水位が高く湿った状態であることから、土壤水分計のセンサーが正常に稼働していない可能性が考えられる。

次年度の調査時には、センサーの稼働状況を確認の上、設置箇所、方法について検討する必要がある。

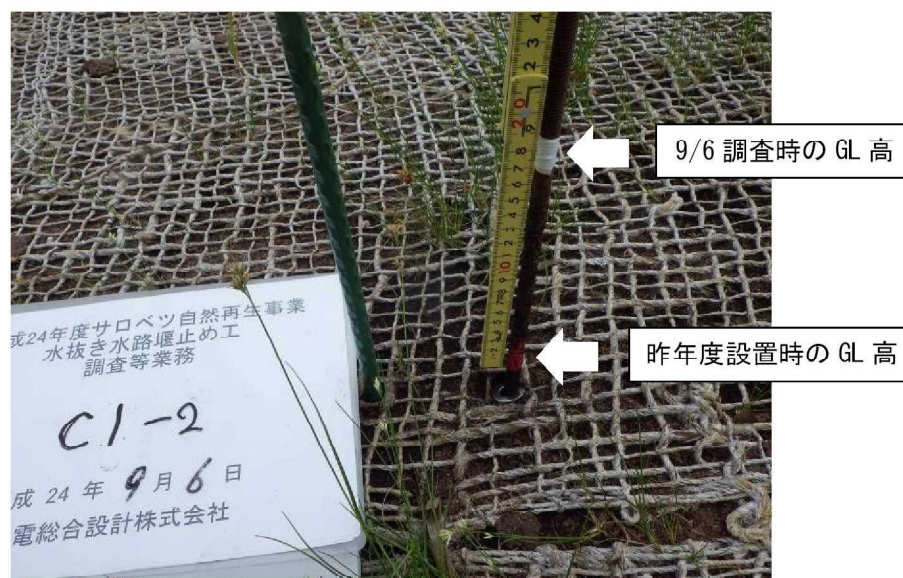
図 V. 6. 28 計測装置の状況

平成 24 年 9 月 6 日に装置を確認したところ、地表変動の計測装置は、積雪の影響で 20cm 程度本体の長ネジ自体が埋まっており、春季から夏季の表土の移動状況については確認できなかった。

この状況を踏まえ 9 月 6 日に計測装置を引き抜き、当初の目印を GL 高に合わせ再設置した。その後 10 月 24 日にワッシャーの状況を確認した結果、移動状況は確認されなかった。

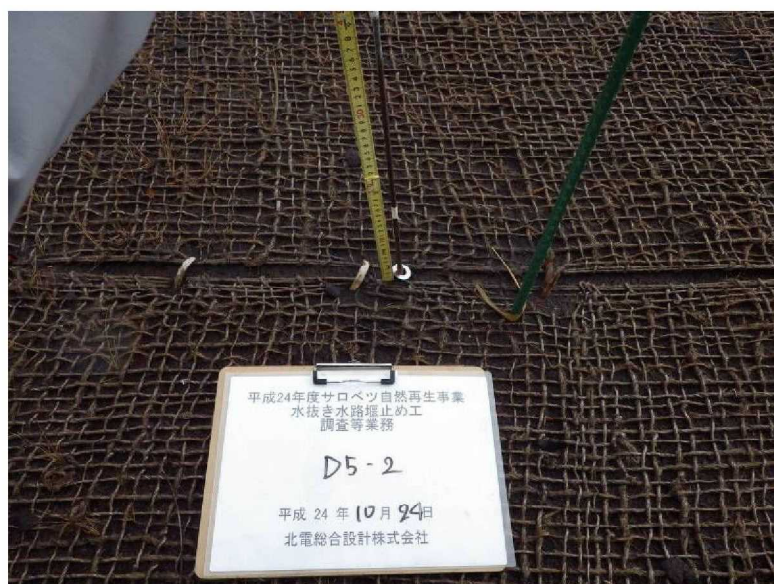
図 V. 6. 29 確認状況

調査地点は軟弱な地盤であり、計測装置の確実な固定が困難であり、また表土はもろく空隙の大きなものであることから、本調査方法では微小な表土の変動状況を確認することは難しいと考えられる。なお、ネットや溝の対策工に表土が被覆する状況が確認されており、その状況を継続的にモニタリングすることで表土の移動状況が確認できるものと考えられる。
