平成２２年度 サロベツ自然再生事業  
園地跡地モニタリング調査業務

報告書

環境省北海道地方環境事務所

アジア航測株式会社

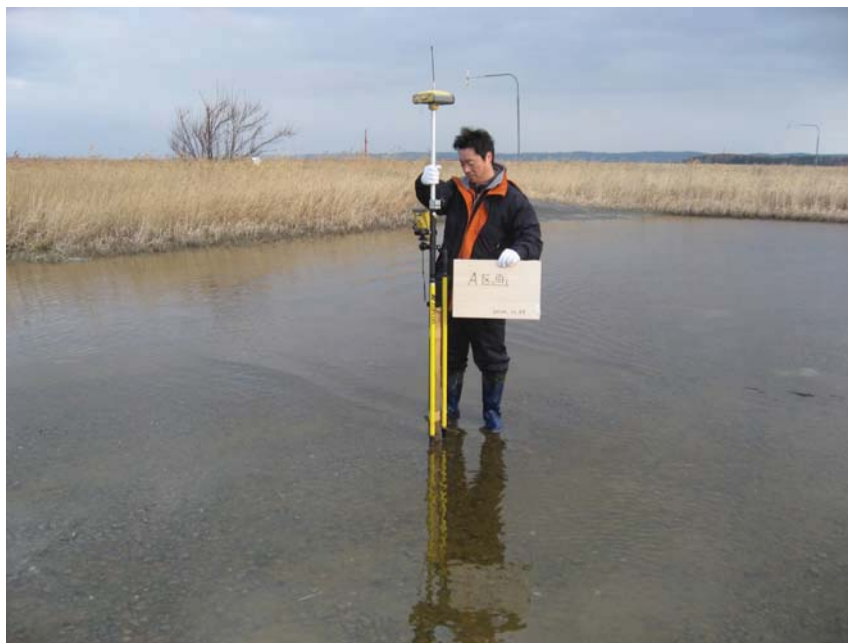
図 2-1 A区画調査地点の状況

A区画では地表面が標高 5.442mとB・C区画よりも若干低くなっている。地下水位は地表面よりも 2.5cm 高く、ほぼ全域が水溜りとなっていた(図 2-1)。水位標高は 5.467mで周囲の湿原部にも水面が形成されていた。

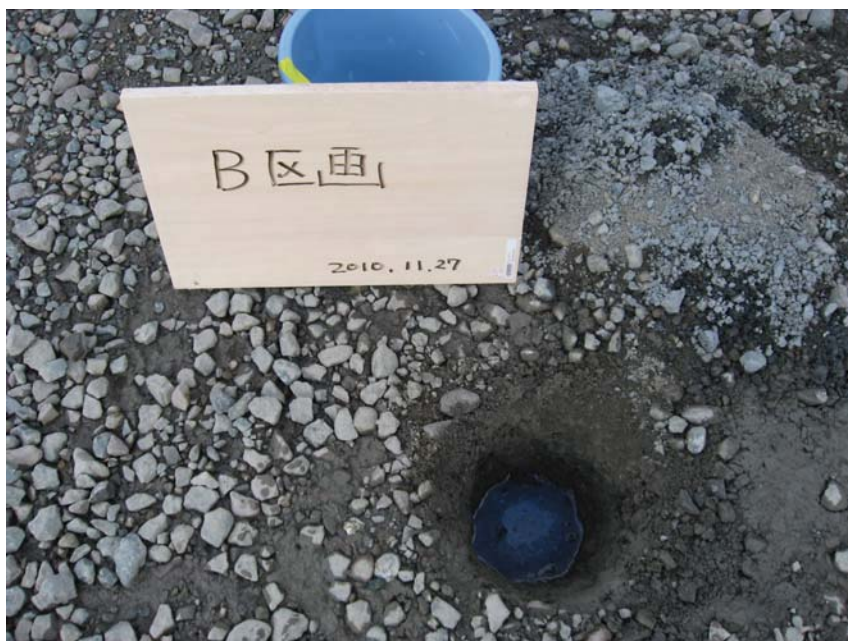
図 2-2 B区画調査地点の状況

B区画では、地下水位が GL-23cm にあった(図 2-2)。地下水位標高は 5.373mで、地表部は比較的乾燥していた。

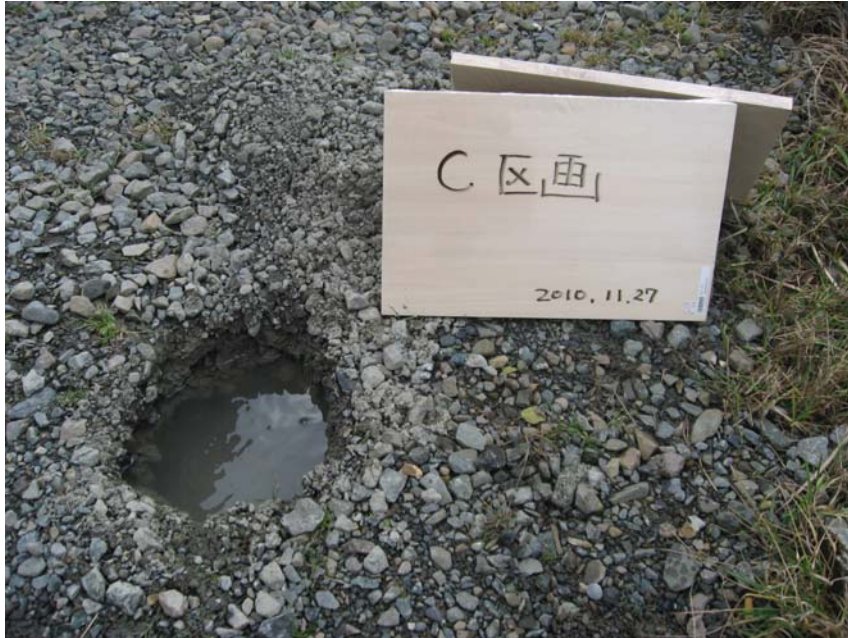
図 2-3 C区画調査地点の状況

C区画では、地下水位が GL-8cm にあった（図 2-3）。地下水位標高は 5.351m で、地表部は乾燥していた。

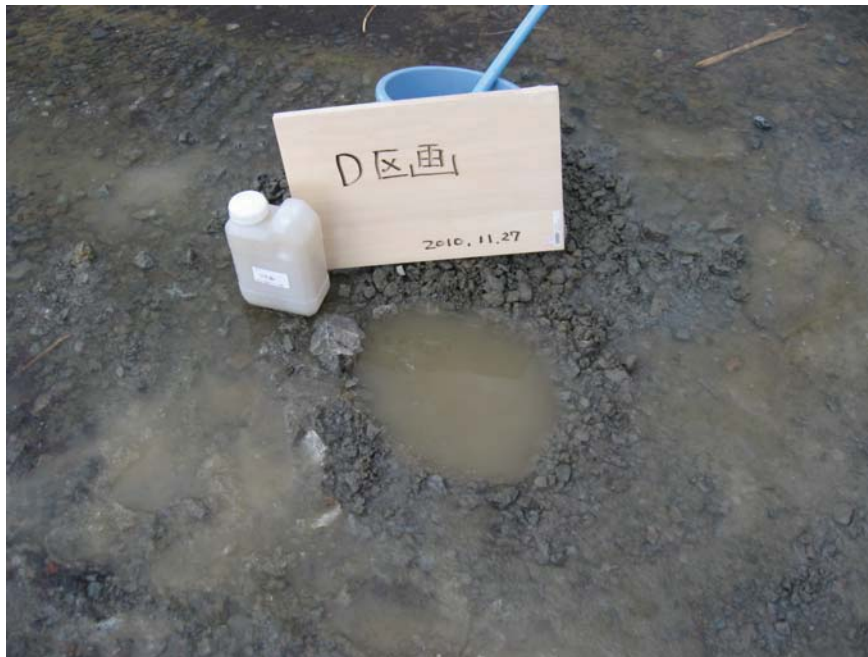
図 2-4 D区画調査地点の状況

D区画では、地下水位がほぼ地表面付近（標高 5.309m）に分布し、地表部には所々水溜りができていた（図 2-4）。

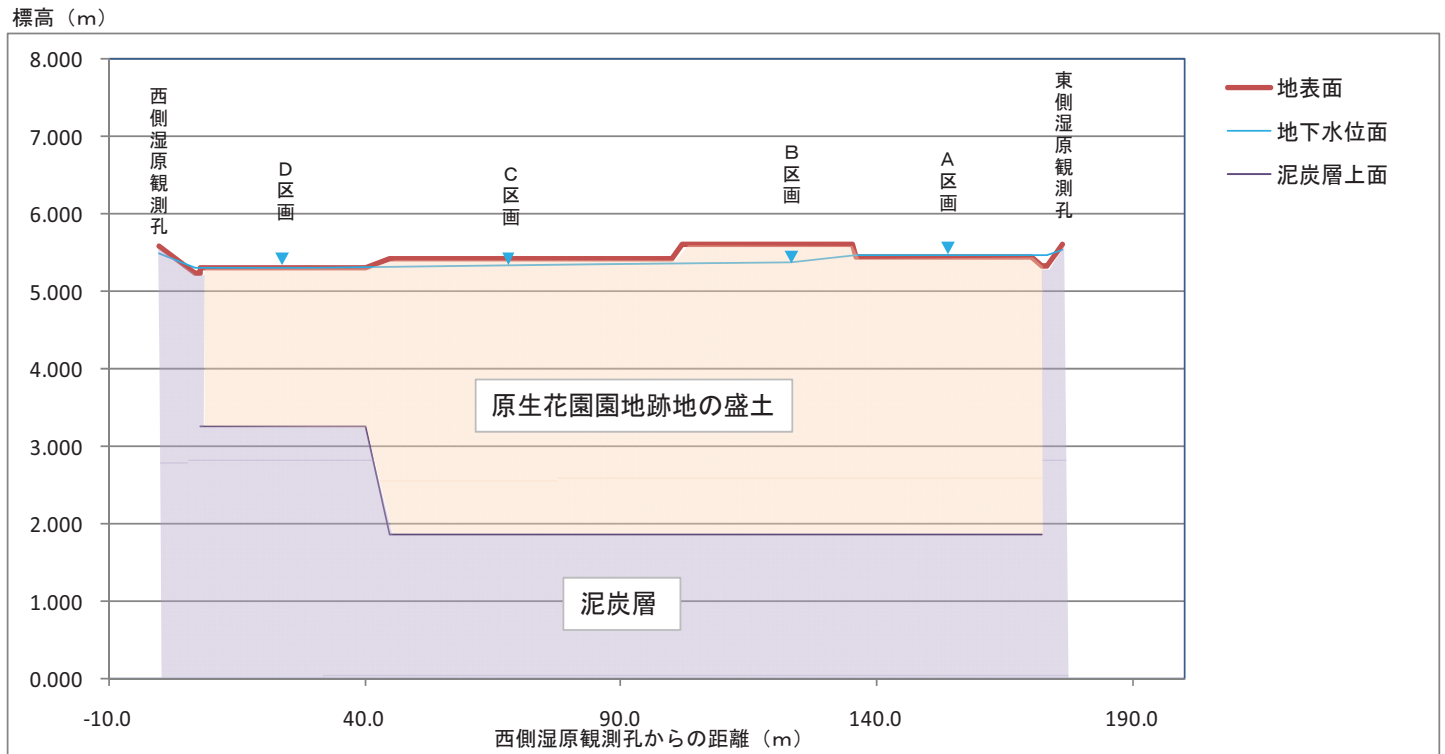
図 2-5 原生花園園地跡地の地下水位分布断面図（東西方向）

地下水位標高は、東側観測孔が 5.522m、西側観測孔が 5.488m で、原生花園園地跡地を挟んで東側が高く、原生花園園地跡地では A 区画から D 区画に向かって低くなり、西側湿原では D 区画よりも高くなっていた（図 2-5）。したがって、原生花園園地跡地では大局的には東から西に向かって地下水が流れていると考えられ、これは、道路側溝の表流水の流下方向と同じである。ただし、園地跡地の西端では、地形的に湿原が高くなっているため、D 区画の地下水は側溝に流出しているものと考えられる。

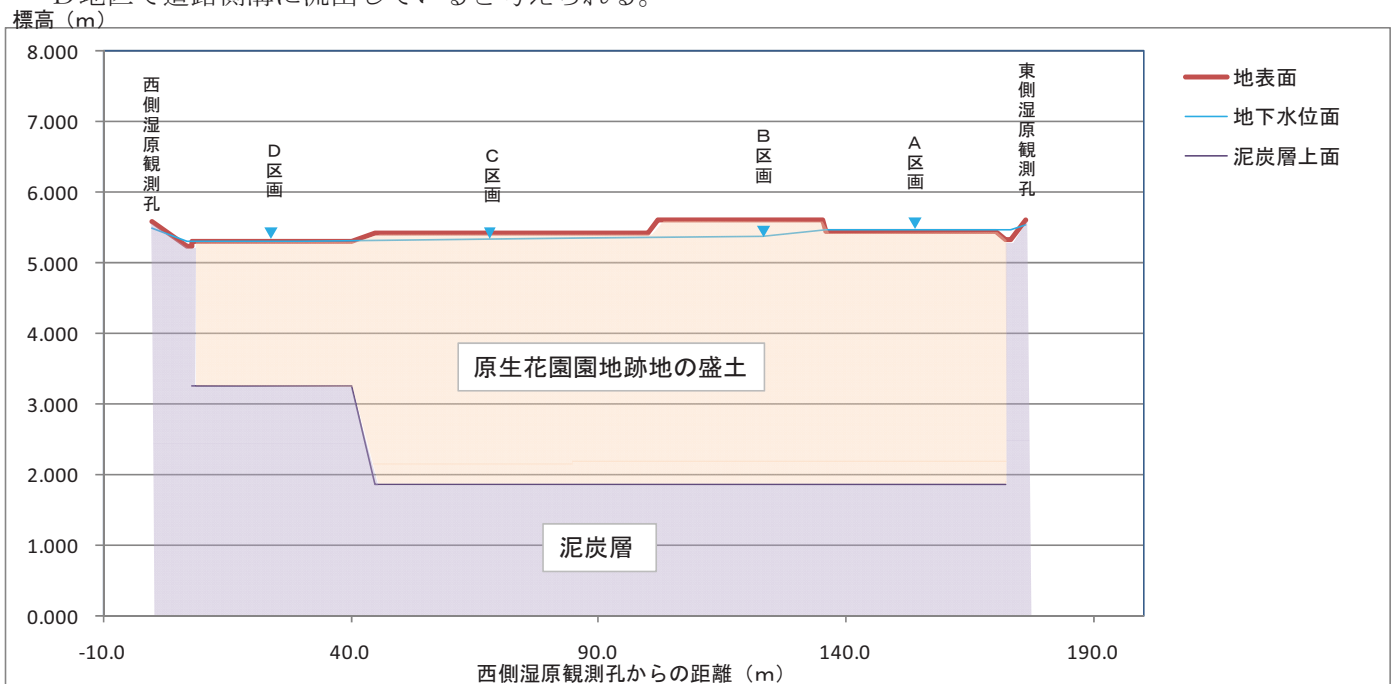
図 2-5 原生花園園地跡地の地下水位分布断面図（東西方向）（再掲）

図 2-5 に示したように、原生花園園地跡地の地下水位は、東側湿原部が最も高く、A 区画→B 区画→C 区画→D 区画の方向に低下していく。西側湿原部は地形的にも D 区画より高くなっており、地下水位も高くなっている。また、南側の湿原も地形的に高くなっているため、南側からも地下水が流入していると考えられる。

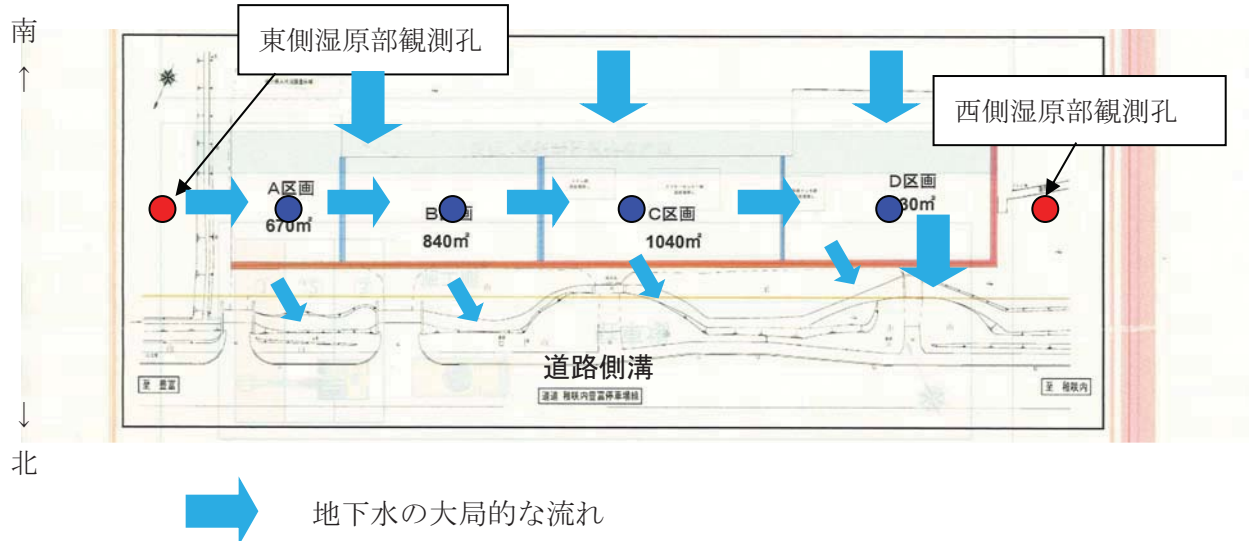
図 4-1 原生花園園地跡地における大局的な地下水流動の模式図

図 4-1 に原生花園園地跡地における大局的な地下水流動の模式図を示す。原生花園園地跡地の東側と南側から流入した地下水は、盛土内を東から西に向かって流れ(一部は道路側溝に流出している)、D 地区で道路側溝に流出していると考えられる。

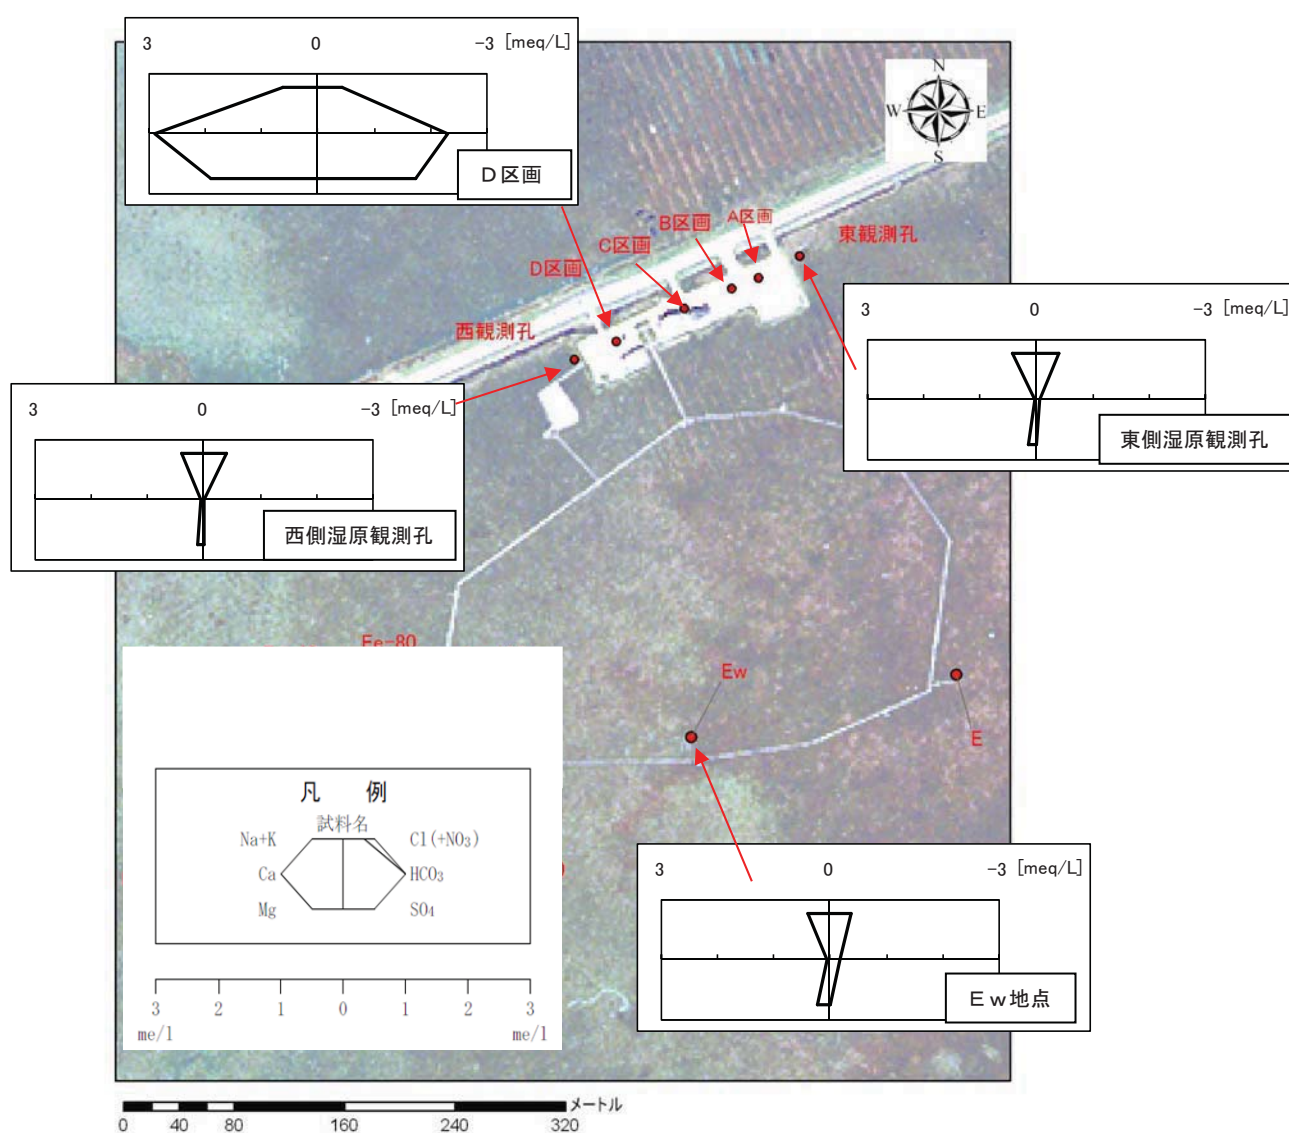
図 4-2 原生花園園地跡地周辺の地下水ヘキサダイアグラム

ヘキサダイアグラムの形状を見ると、湿原部の3地点（東側湿原部観測孔、西側湿原部観測孔、Ew地点）では、各イオンの当量換算値が低く、縦に細長いダイアグラム形状を示しているが、D区画では、カルシウムイオン、マグネシウムイオン、炭酸イオン、硫酸イオンの当量換算値が大きく、横に平たい形状を示す。

ここから、湿原内の地下水は貧栄養で溶存物質が少ない水質を示しているのに対し、D区画では溶存物質が比較的多い水質を示すことが分かった。

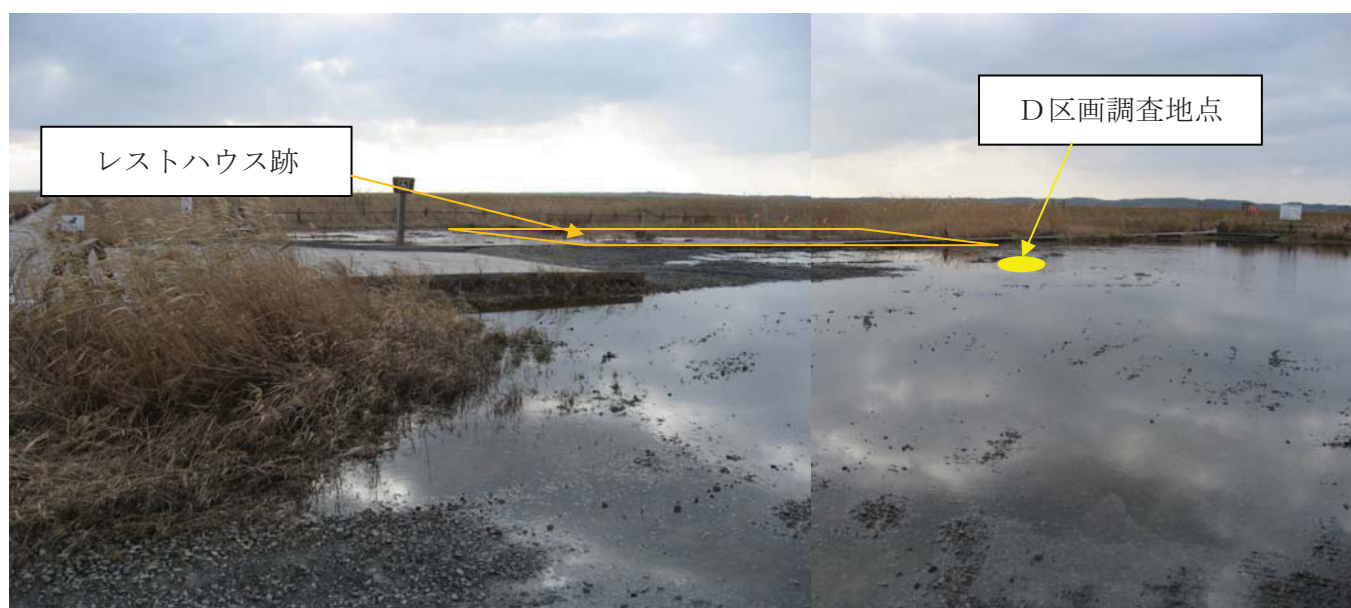
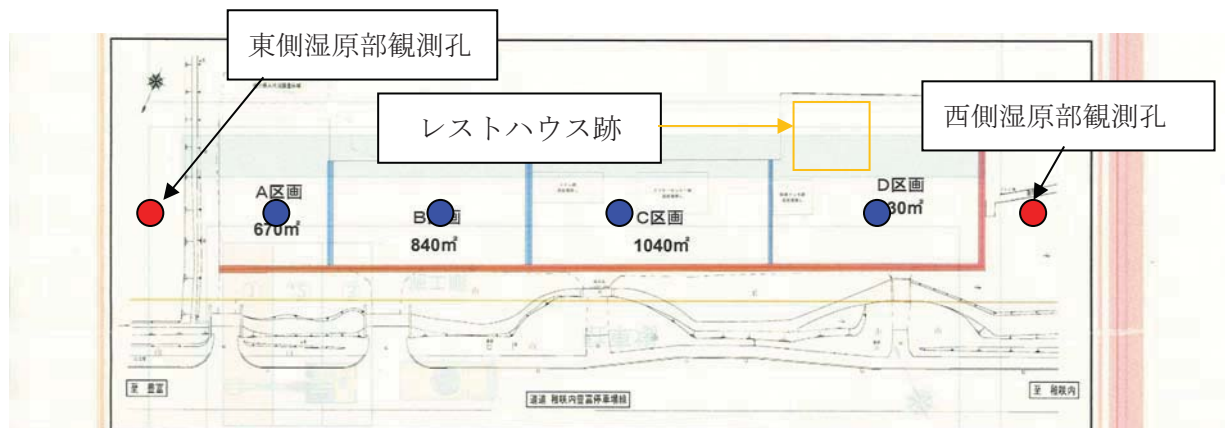
図 4-3 レストハウス撤去跡

D区画は、先に撤去されたレストハウス跡の敷地に近く、レストハウスの影響を受けて水質が異なっている可能性が考えられる。現地調査時に、D区画南側のレストハウス跡を確認したところ、レストハウス跡地の一角に白色の堆積物が見られた。

今回のD区画の水質分析結果は、レストハウス跡にある堆積物の影響が作用しているものと推定され、今後のモニタリング結果の比較対象として盛土内の水質を代表しているかどうか検討する必要がある。そこで、盛土の地下水水質分析として、平成16年度に実施された「平成16年度サロベツ自然再生事業サロベツ原生花園園地敷地基礎調査業務」の水質分析結果を表4-1に示す（図4-4に平成16年度の調査位置図を示す）。

したがって、今後実施される土砂剥ぎ取りによる湿原再生工事における水質モニタリングでは、盛土材およびレストハウス等からの影響により溶存成分が大きくなっている盛土内の地下水水質が、周辺湿原部と同じように貧栄養な地下水に変化していくかどうか注目して観測を実施することが重要である。
