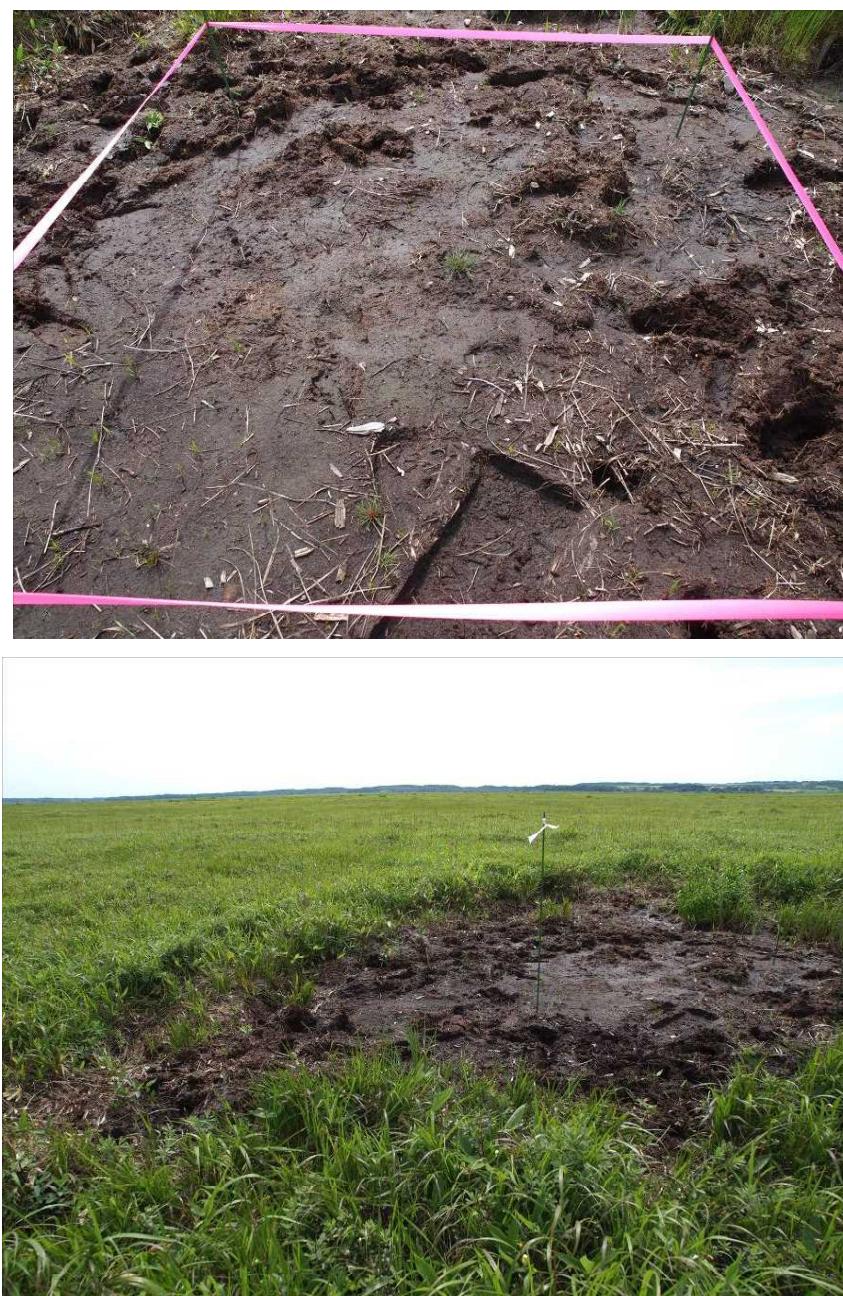
写真IV. 6.3 コドラーート No. 1 (2011/07/27)

歩道設置跡は、木道を撤去してから間もないため裸地に侵入した植物種数は少なく、ほとんど植被はみられない。木道設置跡の裸地で生育が確認された植物は、イグサ科のヒメコウガイゼキショウ、ヒロハノコウガイゼキショウ、イ、カヤツリグサ科のホロムイスゲ、イネ科のヌマガヤ、ヤマアワの計6種である。このうち、ホロムイスゲのみが全ての方形区において生育が確認された。各植物の植被率をみると、ヒロハノコウガイゼキショウは、No.2で15%の植被率を示したが、他の植物の植被率は3%以下と低い値を示している。

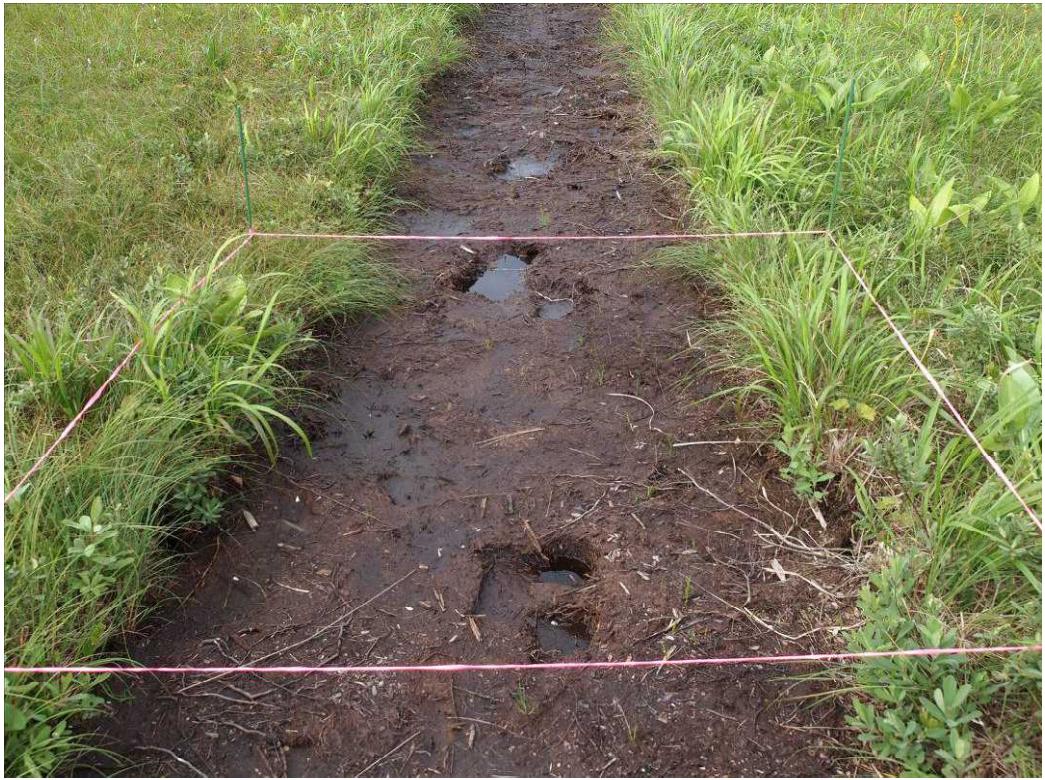
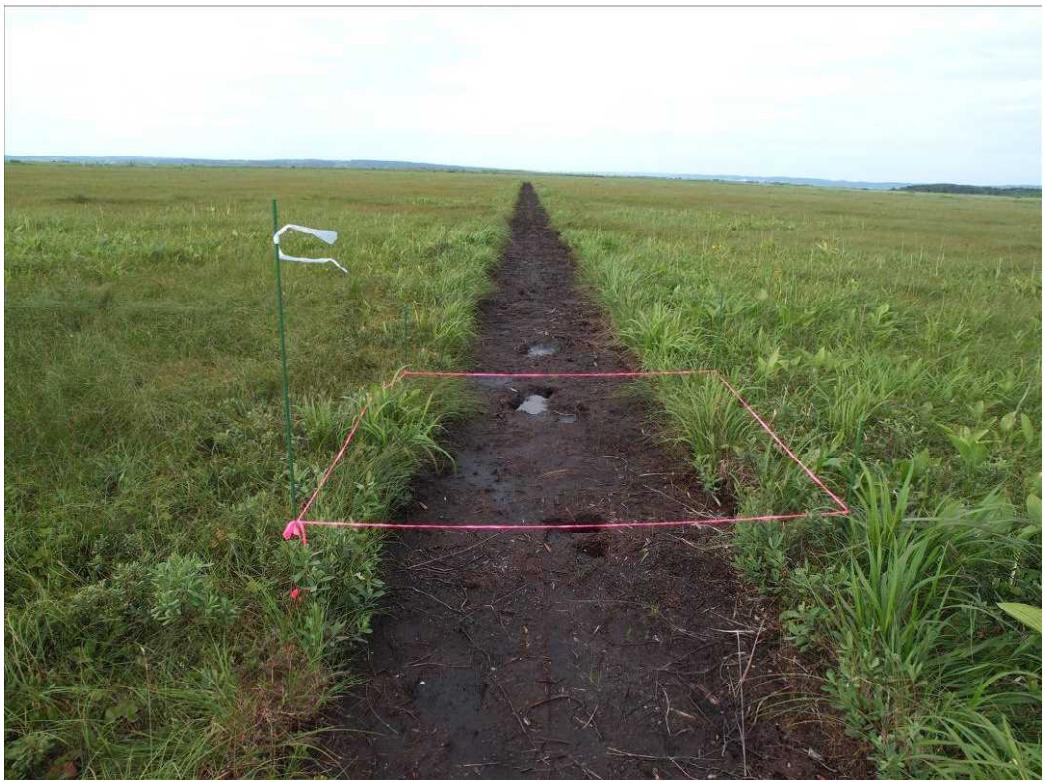
写真IV. 6. 6 コドラーート No. 4 (2011/07/27)

また、No.3、4では、コドラーートの一部に既存の植生を含んでいるため、全体の植被率が高く、さらに出現種数も多く確認されている。

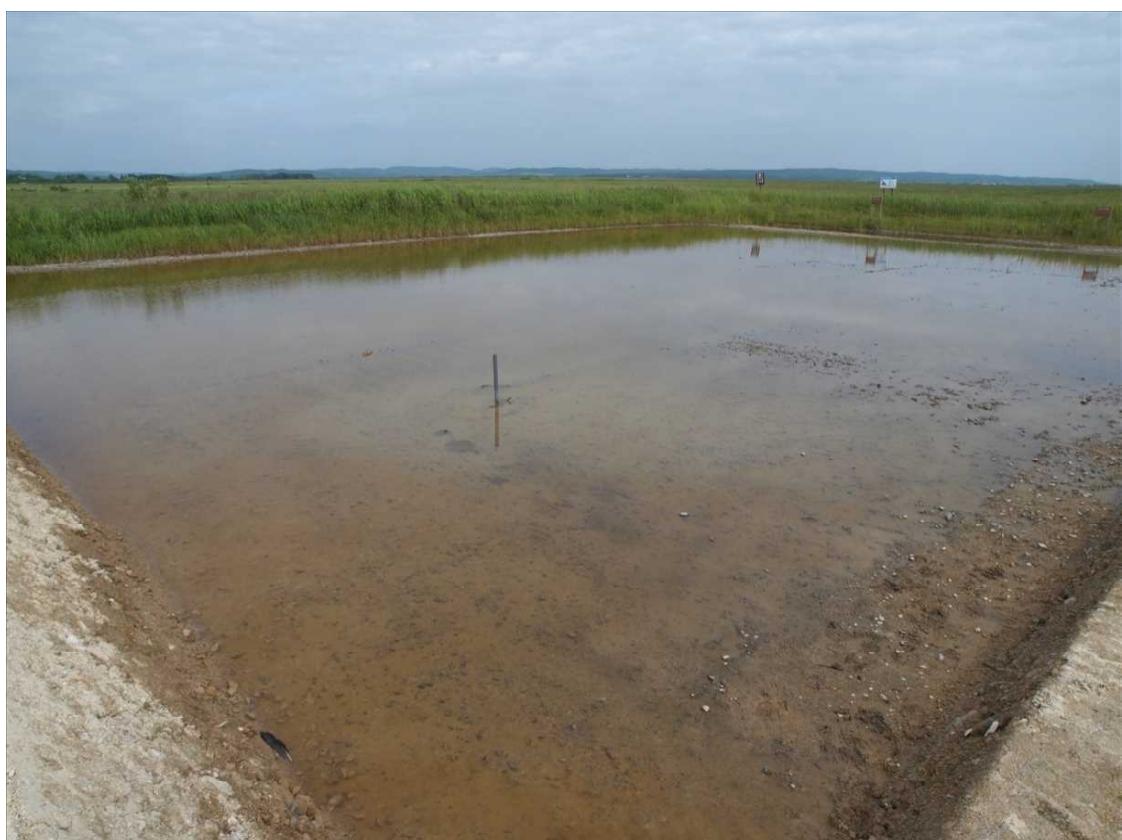
写真IV. 6.8 A 区画 2011/07/27

A区画は、表土掘削20cm、泥炭投入なしの箇所である。GL標高は標柱設置地点において、5.31mである。夏季及び秋季とも湛水しており、植物の侵入は確認されなかった。

夏季の水位は約10cm、秋季の水位は約20cmであった。

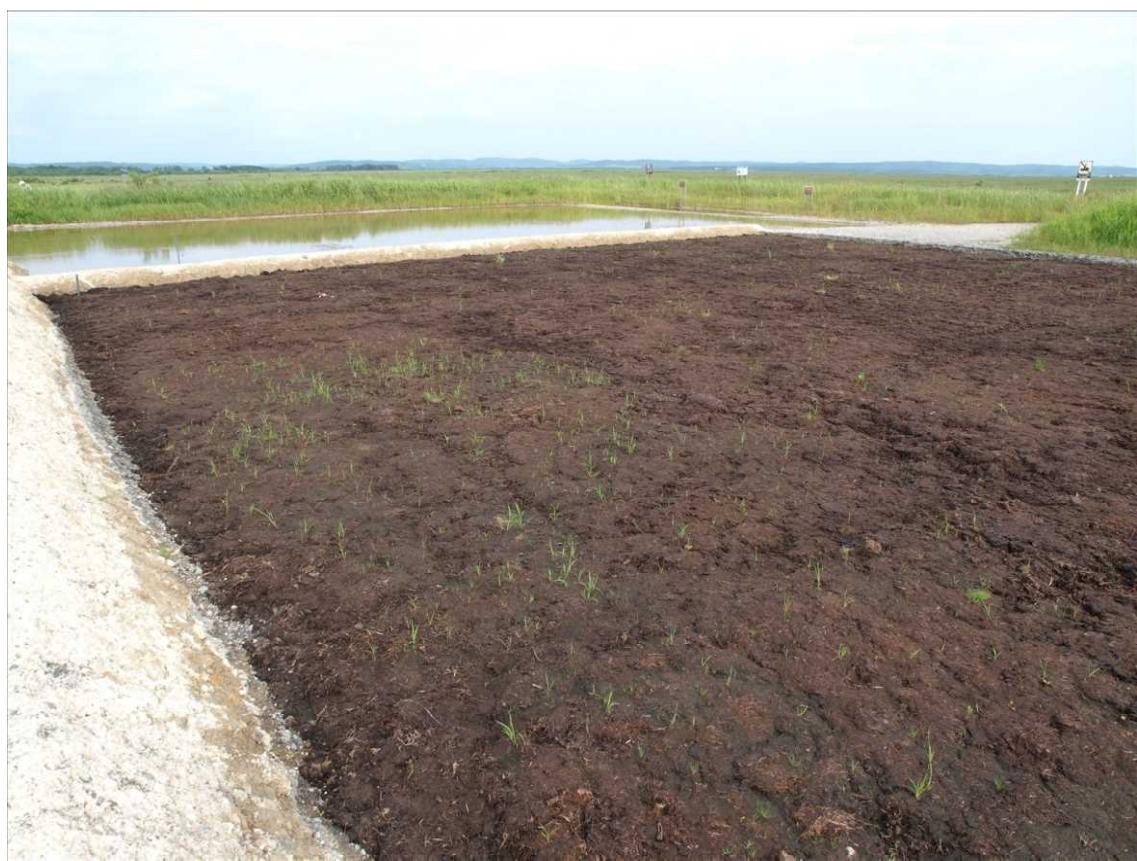
写真IV. 6.10 B区画 2011/07/27

B区画は、表土掘削50cm、泥炭投入が30cmの箇所である。GL標高は標柱設置地点において、5.48mであり、他区画よりも20cm程度高い。夏季及び秋季とも湛水はなく、植物の侵入が確認された。なお、要注意外来生物であるアメリカセンダングサ、エゾノギシギシを数個体確認したため、出来る限り除去につとめた。各時期の確認種は以下に示すとおりである。

夏季：イヌビエ（多）、イ、クサヨシ、タウコギ

要注意外来生物（除去）：アメリカセンダングサ、エゾノギシギシ

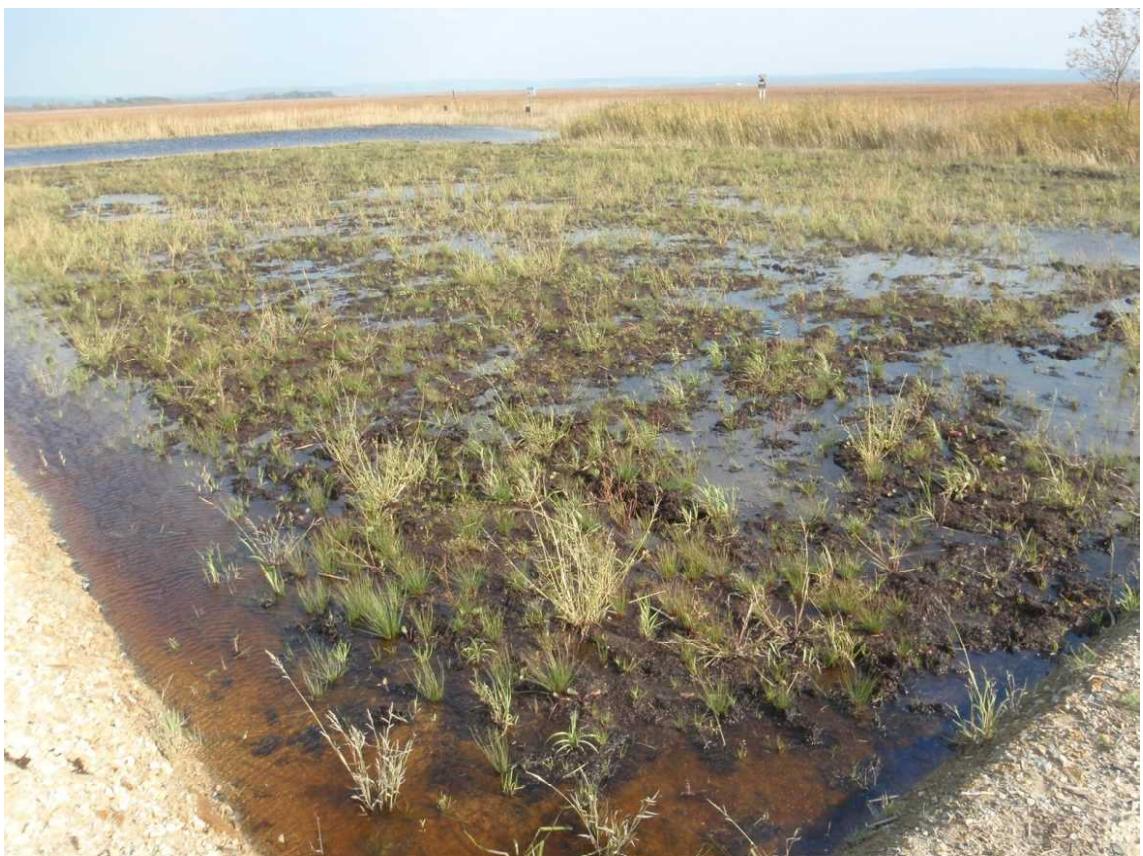
写真IV. 6.11 B区画 2011/10/11

秋季：イヌビエ（多）、イ（多）、ヒメコウガイゼキショウ、クサヨシ、ドクゼリ、アキノウナギツカミ

要注意外来生物（除去）：アメリカセンダングサ

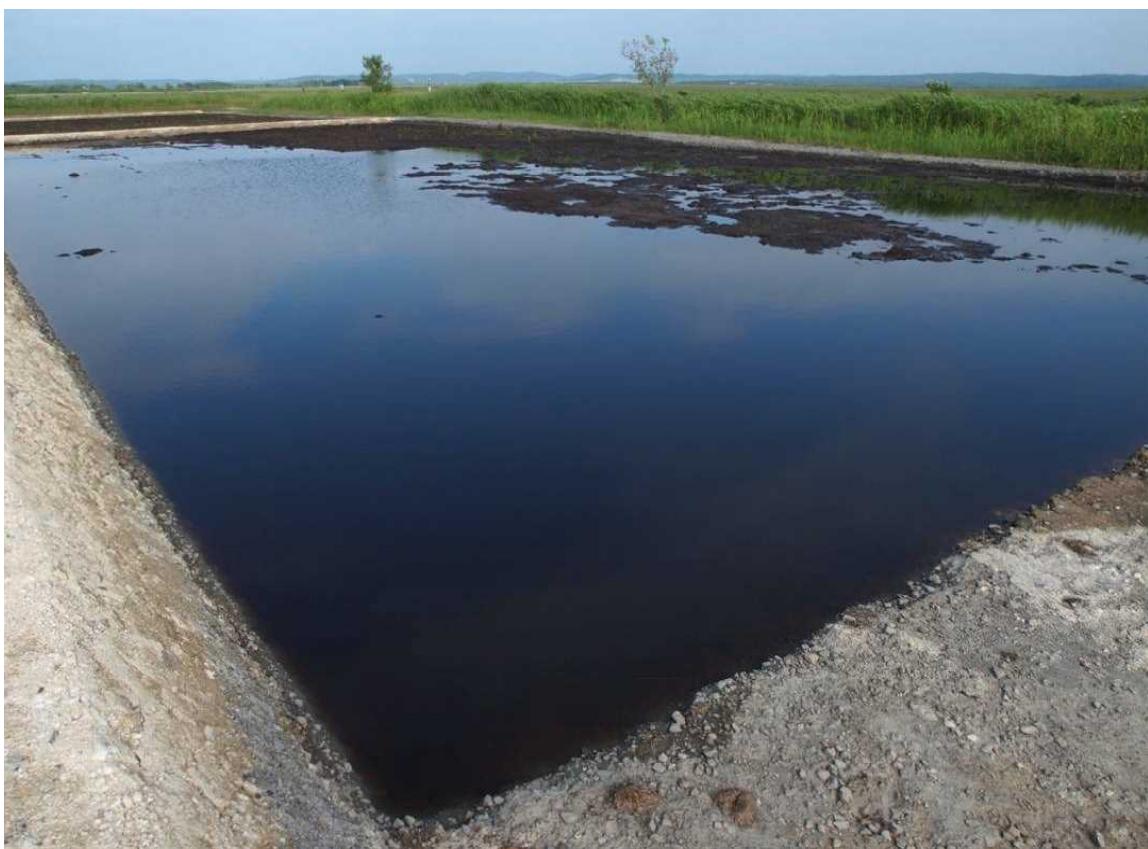
写真IV. 6.12 C区画 2011/07/27

C区画は、表土掘削30cm、建物の設置跡にのみ泥炭埋め戻しを行った箇所である。GL標高は標柱設置地点において、5.31mであり、A区画と同じである。夏季及び秋季とも泥炭投入部以外は湛水しており、夏季の水位は約10cm、秋季の水位は約20cmであった。

泥炭投入箇所には、植物の侵入が確認された。なお、要注意外来生物であるアメリカセンダングサを数個体確認したため、出来る限り除去につとめた。各時期の確認種は以下に示すとおりである。

夏季：イヌビエ（多）、イ、クサヨシ、タウコギ

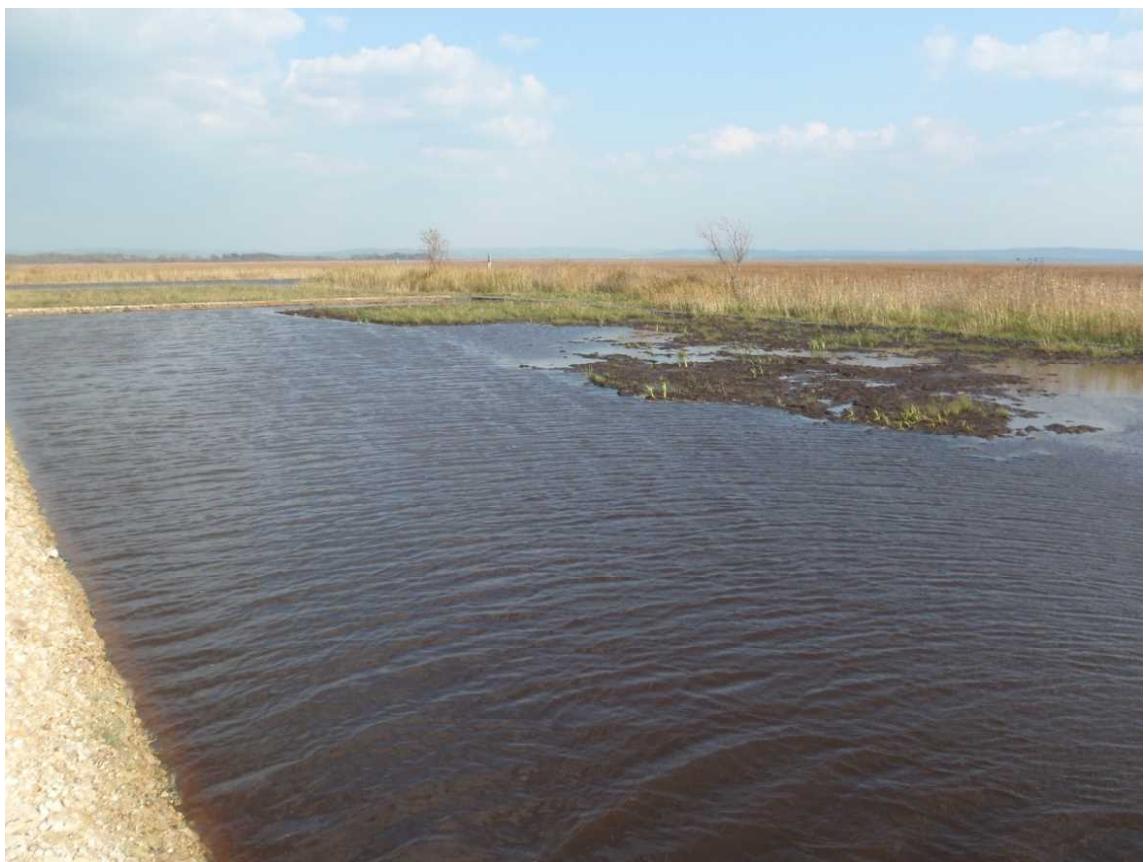
写真IV. 6.13 C区画 2011/10/11

秋季：イヌビエ（多）、イ（多）、ヒメコウガイゼキショウ、クサヨシ

要注意外来生物（除去）：アメリカセンダングサ

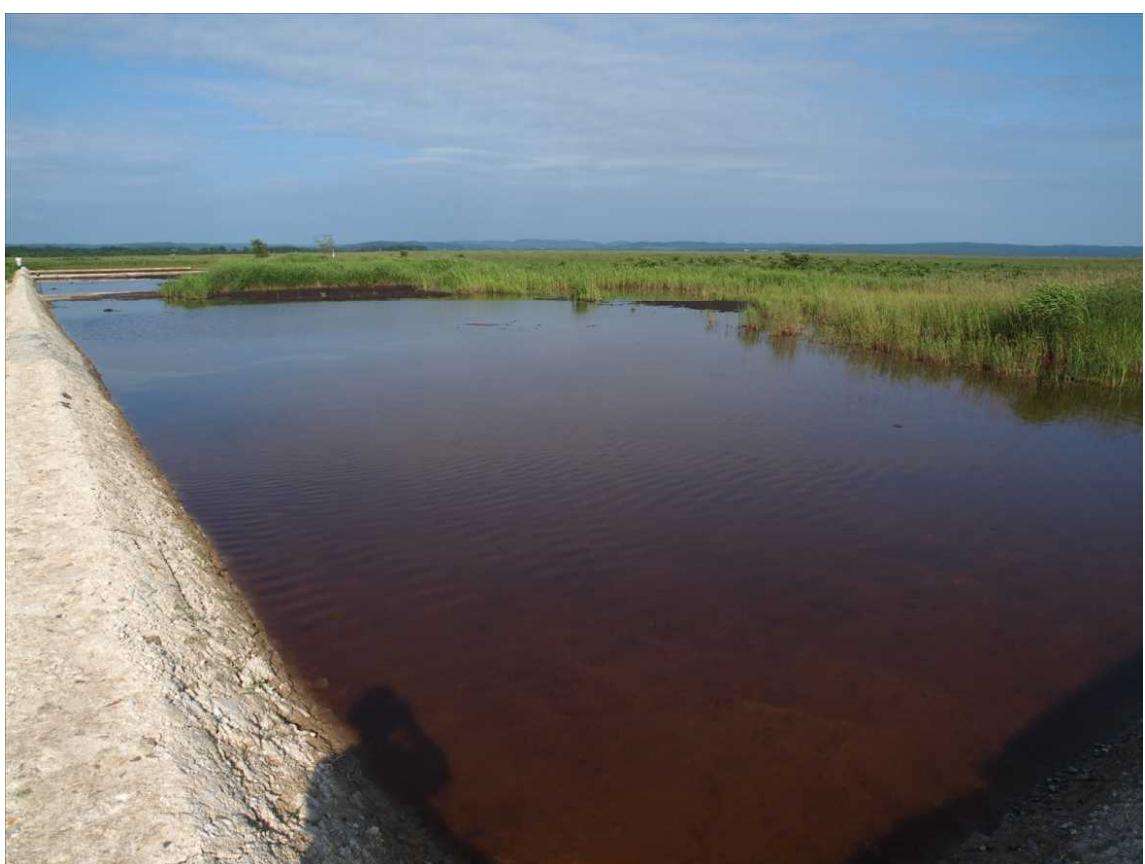
写真IV. 6.14 D区画 2011/07/27

D 区画は、表土掘削なし、建物の設置跡にのみ泥炭埋め戻しを行った箇所である。なお、本区画は一部の植生（ヨシ、クサヨシ、ヤラメスグ）が保全されている。GL 標高は標柱設置地点において、5.33m であり、A 区画、C 区画とほぼ同じである。夏季及び秋季とも泥炭投入部以外は湛水しており、夏季の水位は約 10cm、秋季の水位は約 20cm であった。

泥炭投入箇所には、植物の侵入が確認された。なお、要注意外来生物であるアメリカセンダングサを数個体確認したため、出来る限り除去につとめた。各時期の確認種は以下に示すとおりである。

夏季：ヨシ、イヌスギナ

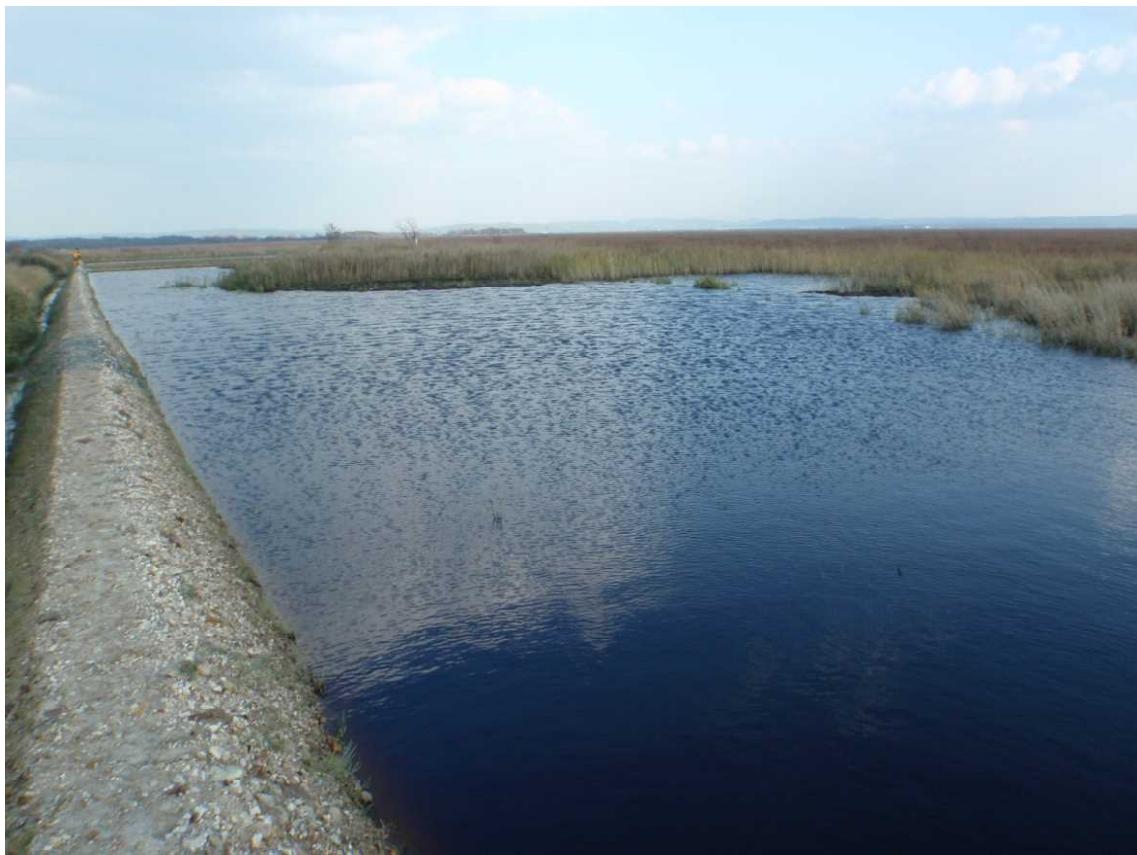
写真IV. 6. 15 D区画 2011/10/11

秋季：イヌビエ、イ、ガマ、ヒメコウガイゼキショウ、ドクゼリ

要注意外来生物（除去）：アメリカセンダングサ

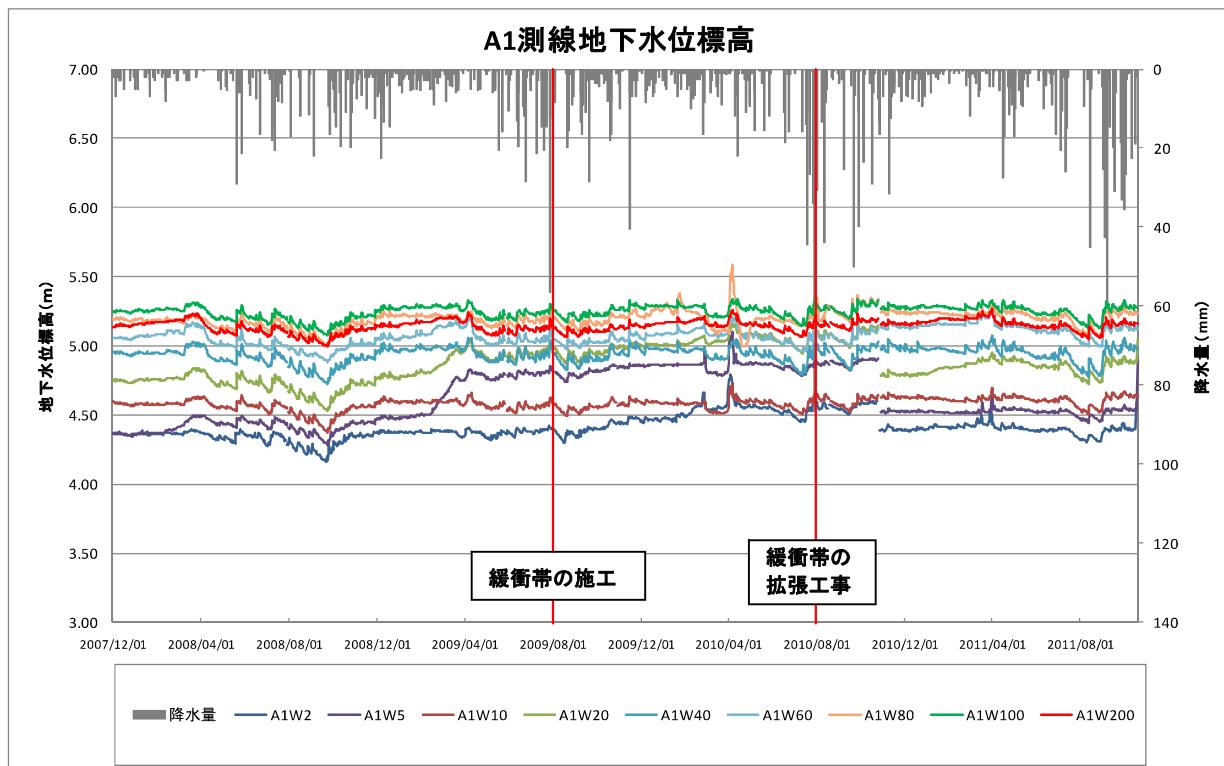
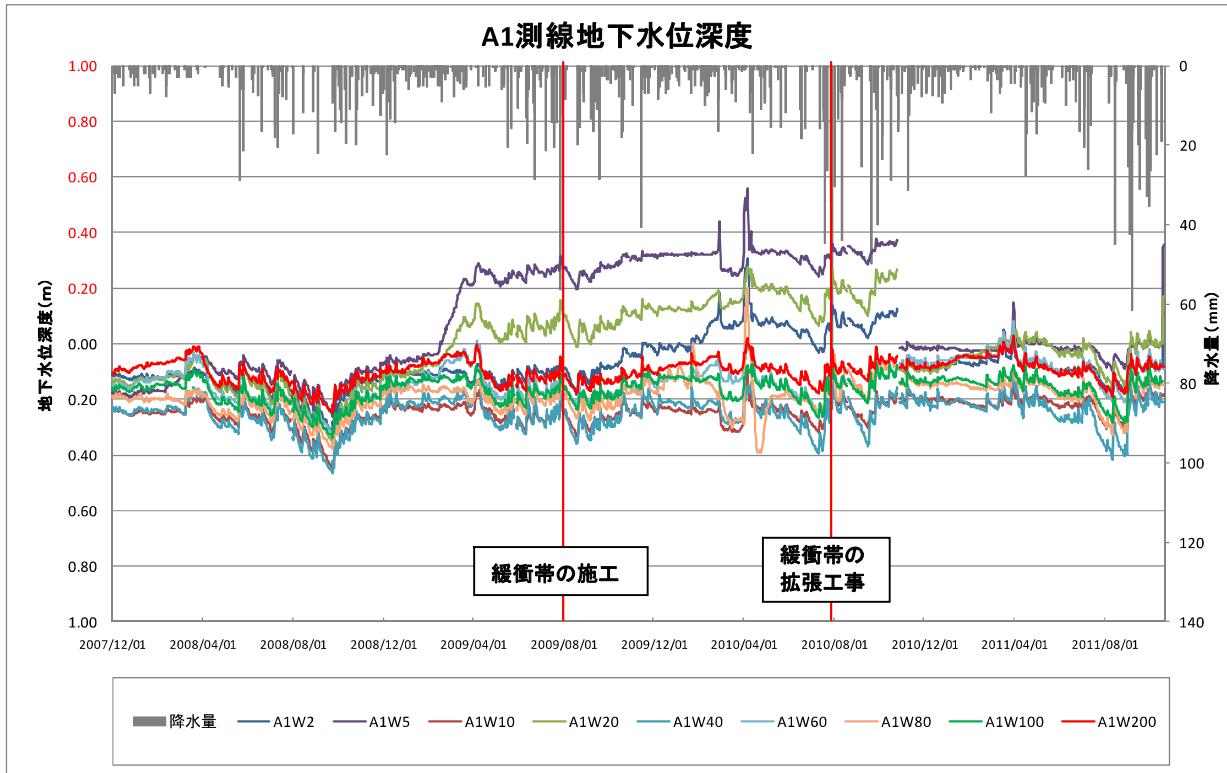
図VI. 5. 2 A1 測線の地下水位標高

- ・これまで緩衝帯の施工以後、水路際の測線 (A1-W2) の地下水位の上昇、夏季の水位低下緩和が確認されている。今年度も施工前に比較し、A1-W2～W20 付近までにおいて、緩衝帯施工前よりも安定した地下水位、夏季の水位低下の緩和が確認された。
- ・A1-W40 以奥については、緩衝帯施工前と比較し、地下水位の低下は確認されず維持されている。
- ・A1-W2、W5、W20 については、過去のデータで不自然な推移が確認されている。この地点は地盤が軟弱であるため、地下水位計が変動した可能性があり確認が必要である。

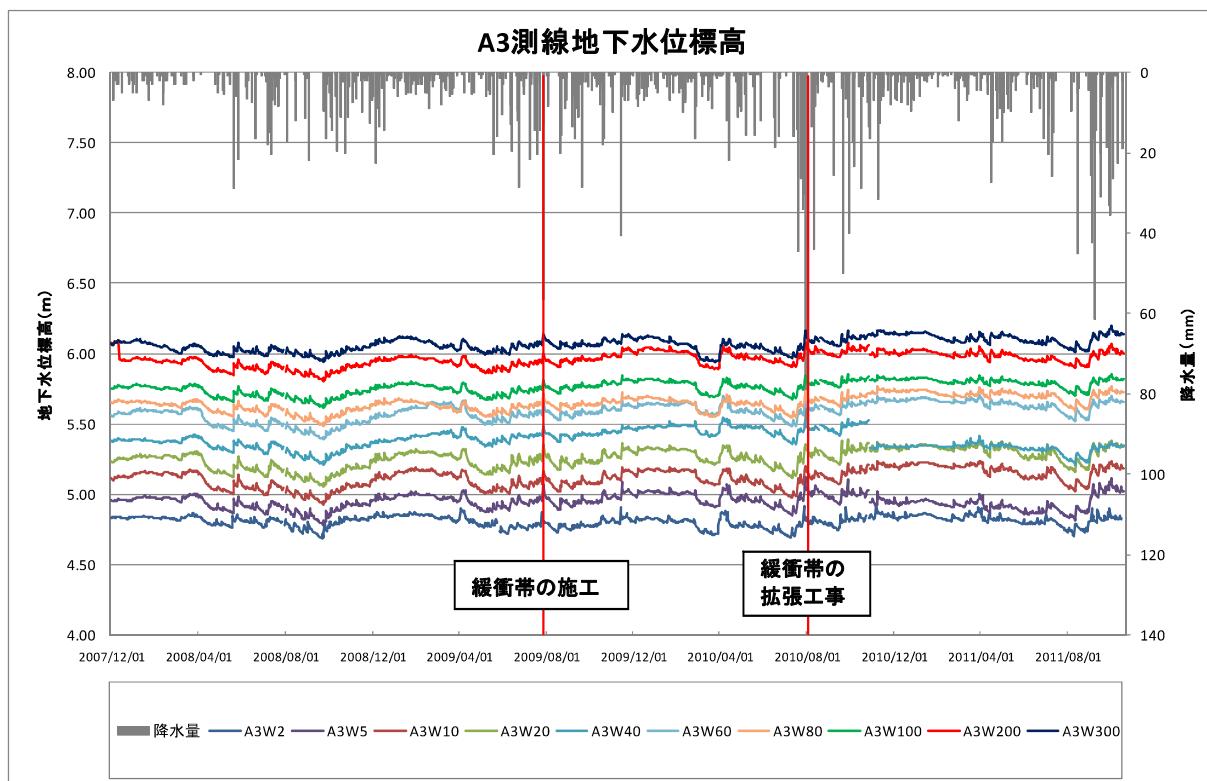
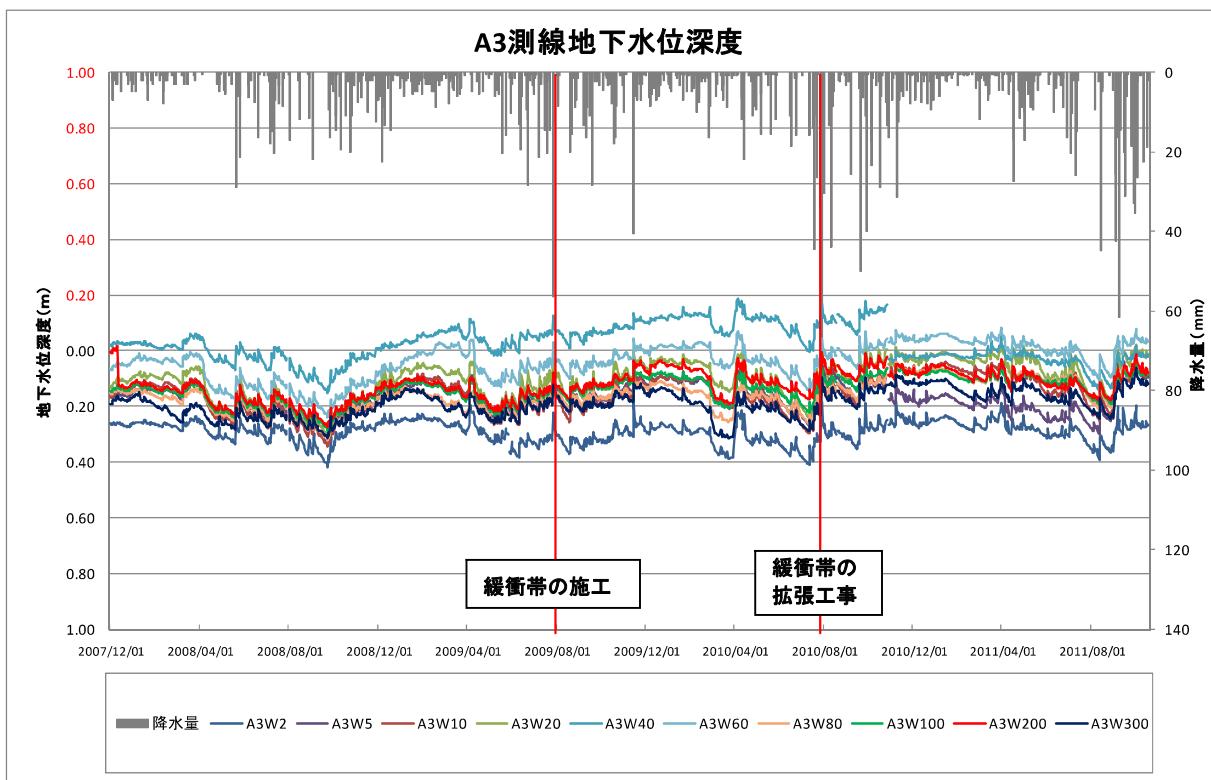
図VI. 5. 6 A3 測線の地下水位標高

- ・緩衝帯施工前に比較し、地下水位の低下は確認されず維持されている。
- ・各地点ともに類似した地下水位変動の傾向となっている。
- ・A3-W40 において、標高補正を行った結果、それが生じているため、標高確認が必要である。

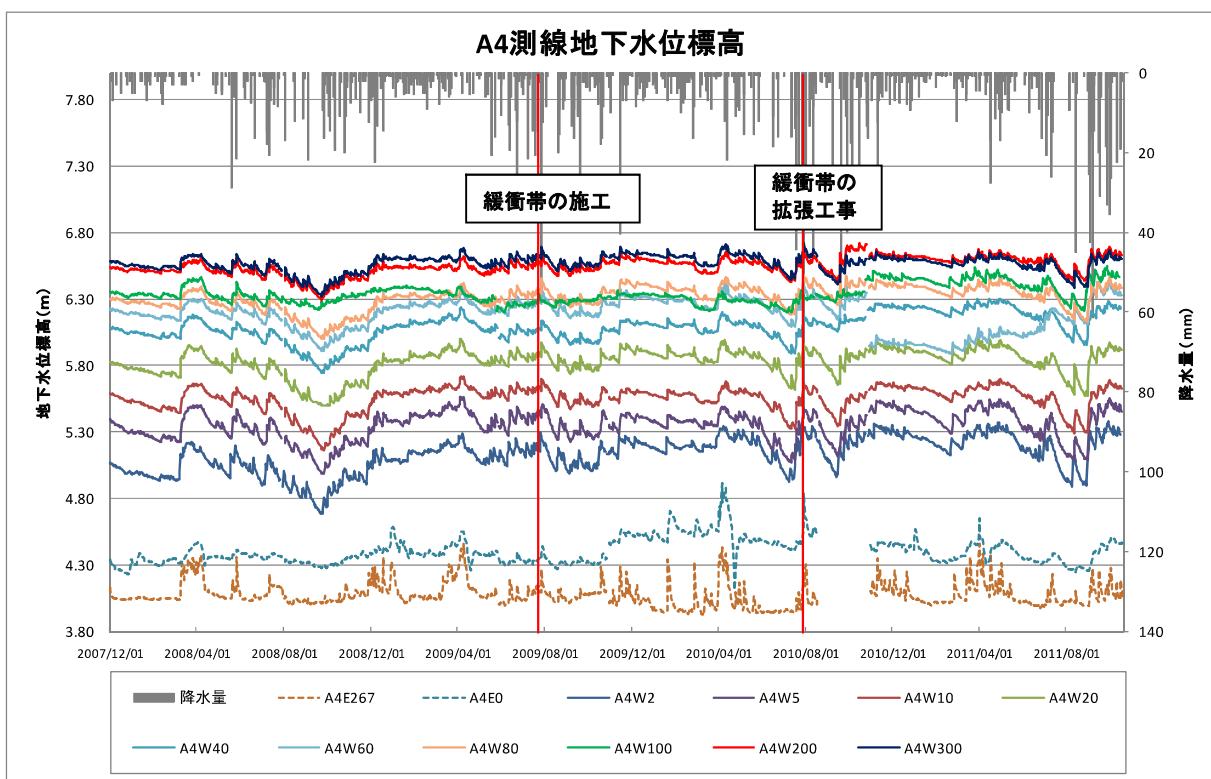
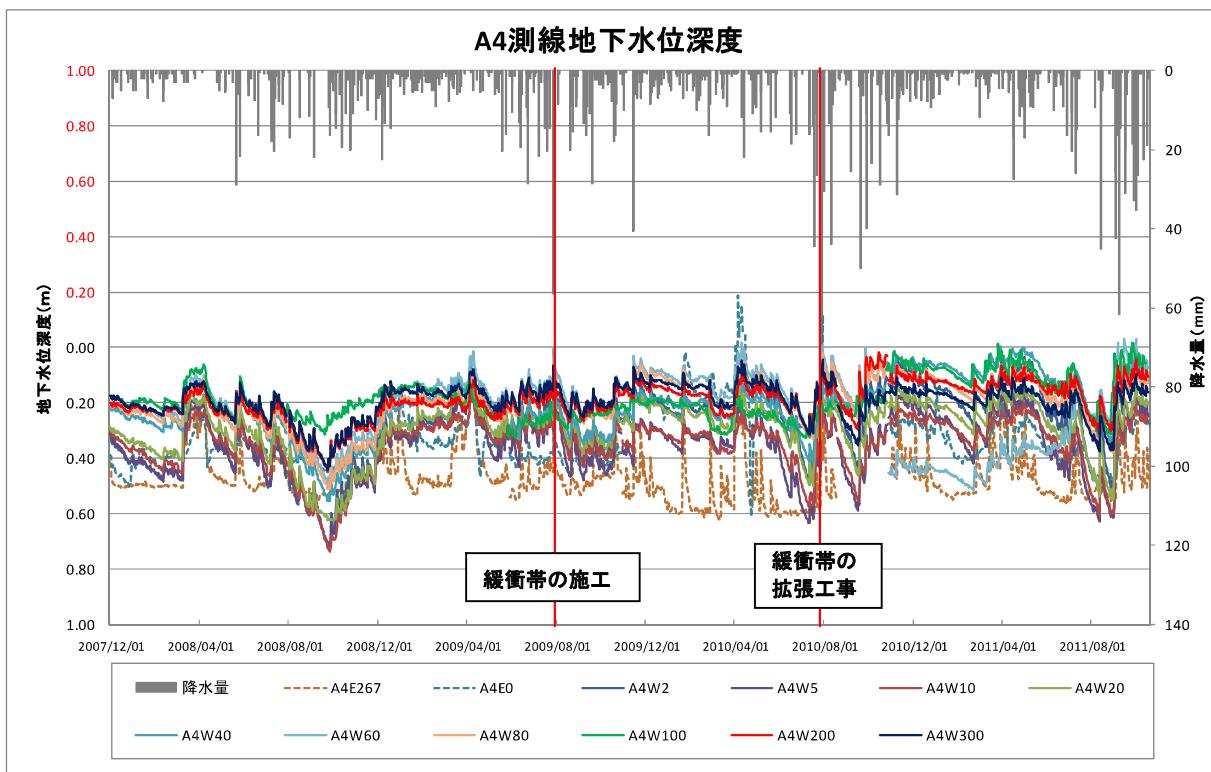
図VI. 5.8 A4 测線の地下水位標高

- ・緩衝帯施工前に比較し、地下水位の低下は確認されず維持されている。
- ・A4-W60 地点のデータ水位が不自然な状態であることから確認が必要である。

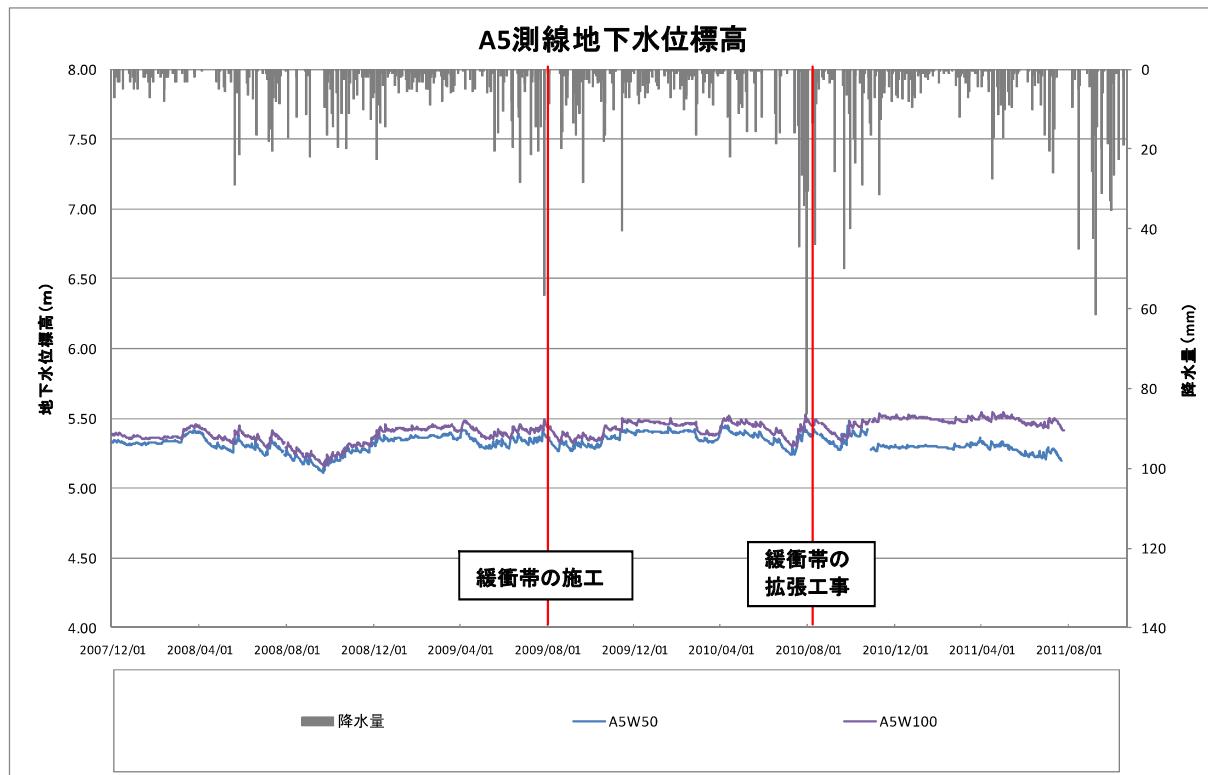
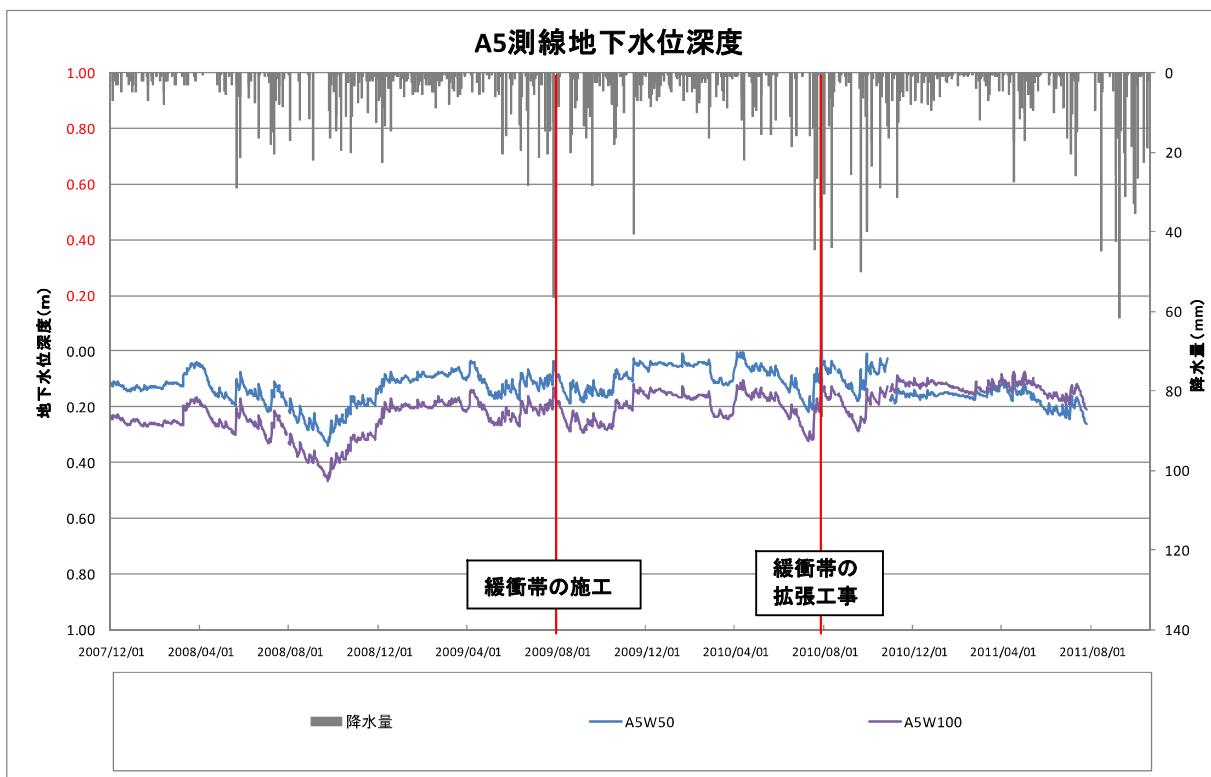
図VI. 5. 10 A5 測線の地下水位標高

- ・緩衝帯施工前に比較し、地下水位の低下は確認されず維持されている。
- ・A5-W50 地点の標高が不自然な状態であることから確認が必要である。
- ・2011 年 7 月～10 月は、機材の不調によりデータは未回収となった。

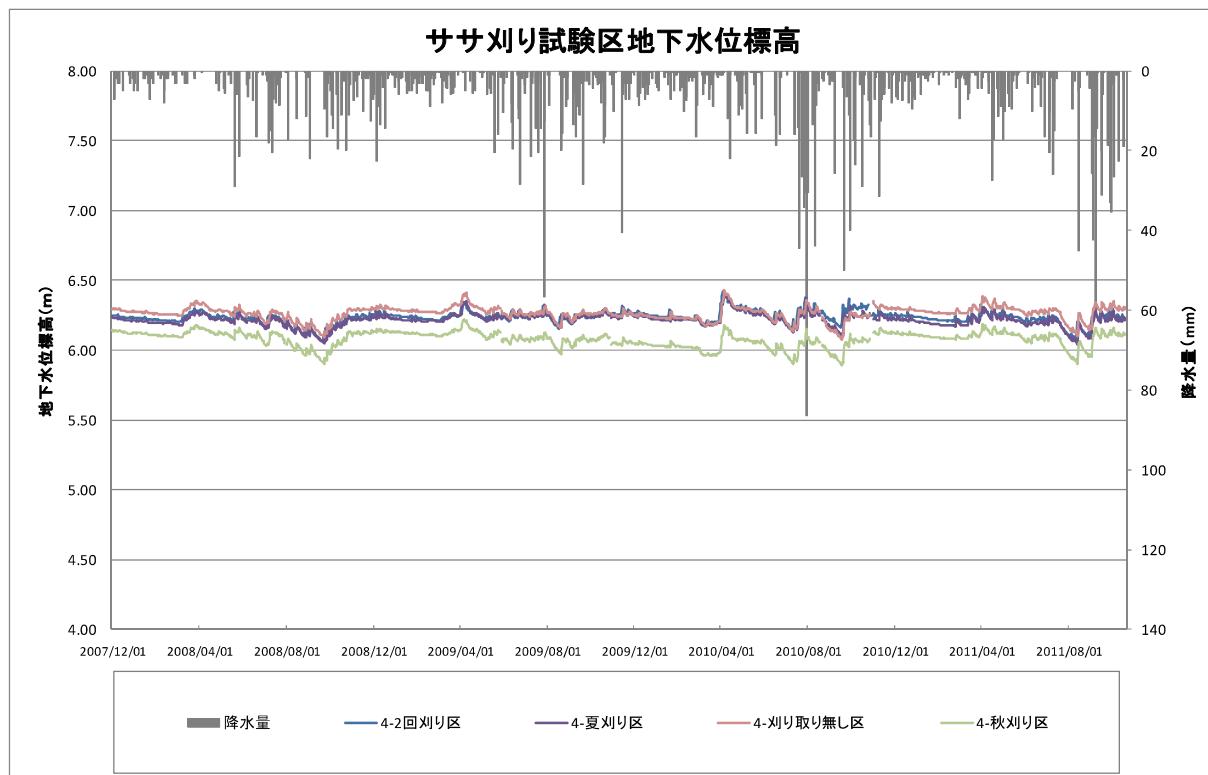
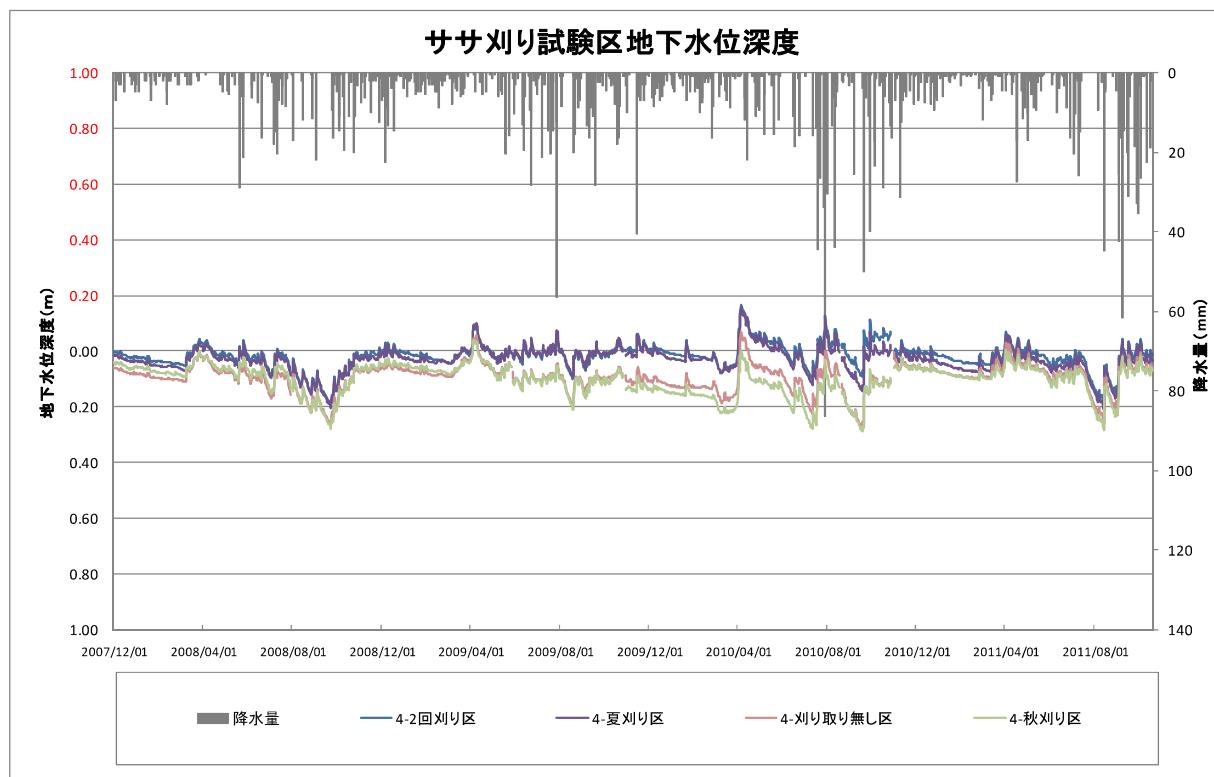
図VI. 5. 21 ササ刈り試験区の地下水位標高

- ・過年度データに比較し、地下水位の低下は確認されず維持されている。
- ・4-刈り取り無し区については、観測孔標高データが周辺に比較し 1m 程度低すぎる値であったため、設置当初の測量時のデータに修正した。

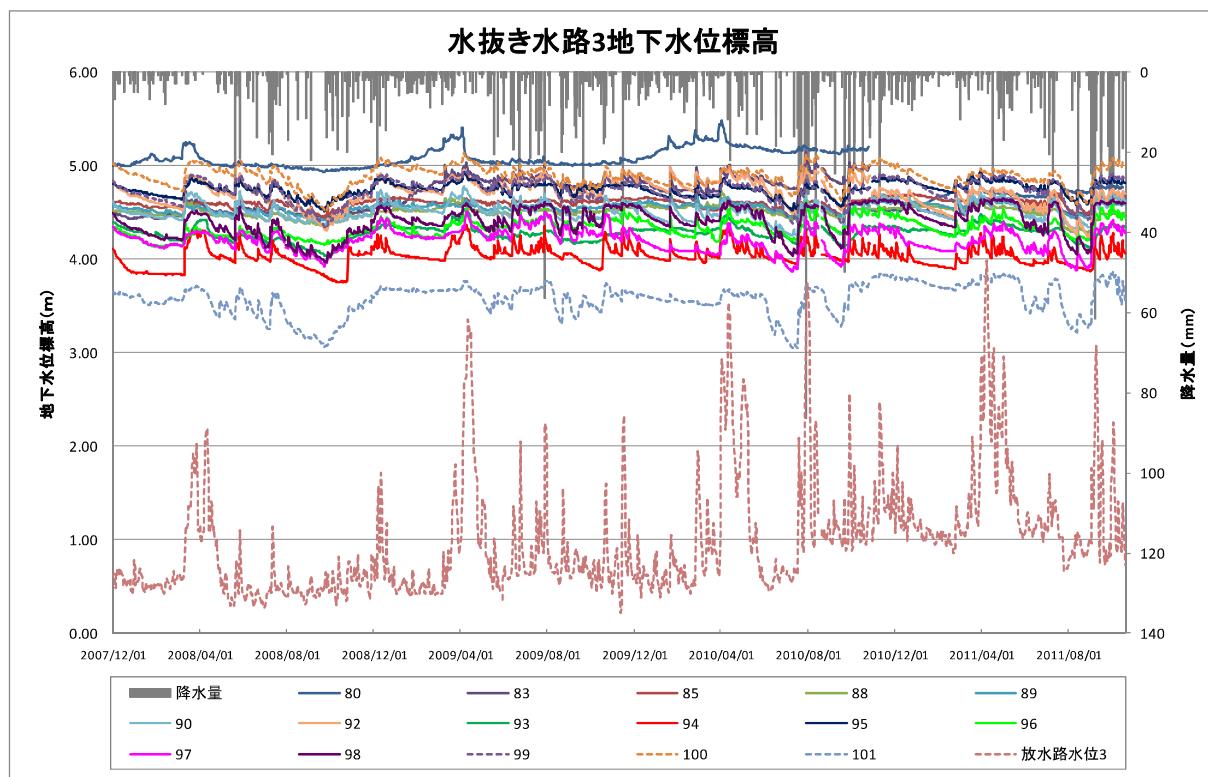
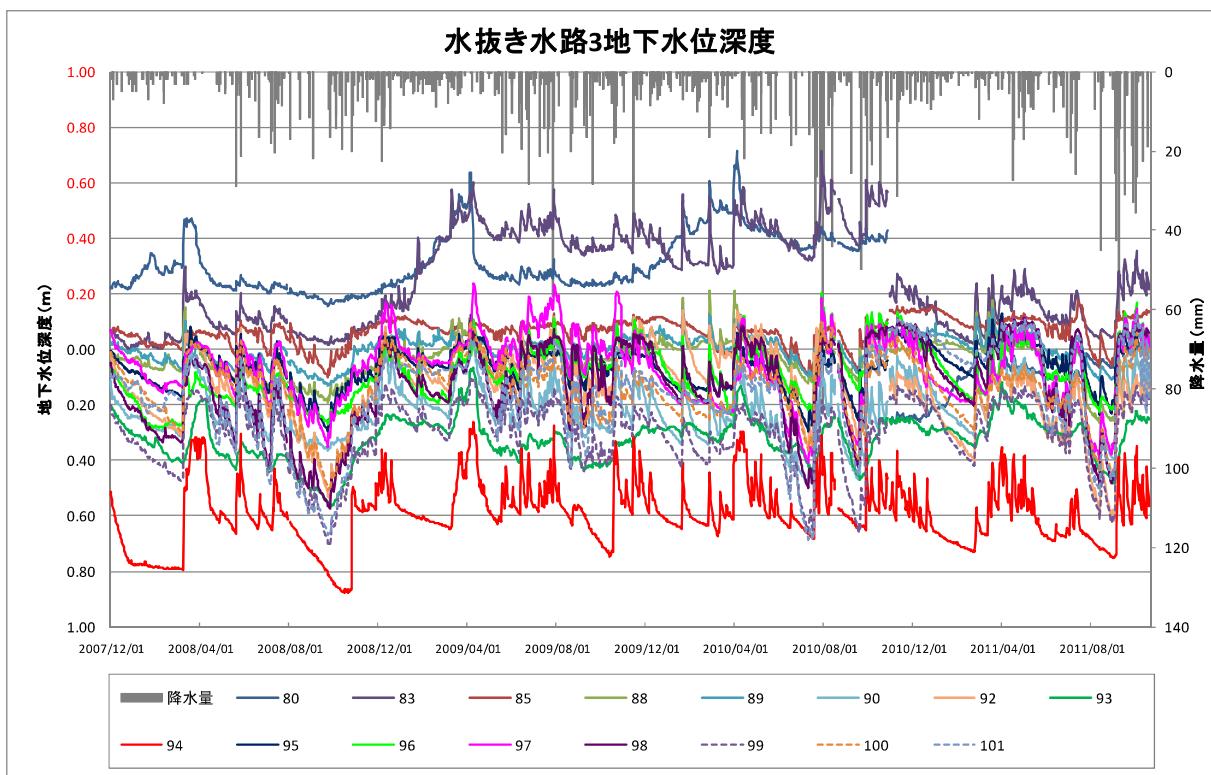
図VI. 5. 32 水抜き水路3の地下水位標高

- ・過年度データに比較し、地下水位の低下は確認されず維持されている。
- ・次年度は仮堰上げの効果の検証を行っていく必要がある。
- ・80、83地点については、地盤が緩く、地下水位計の標高が変動している可能性があり、必要に応じて、長尺の観測孔を設置する等、水位観測に狂いが生じないように配慮が必要である。
