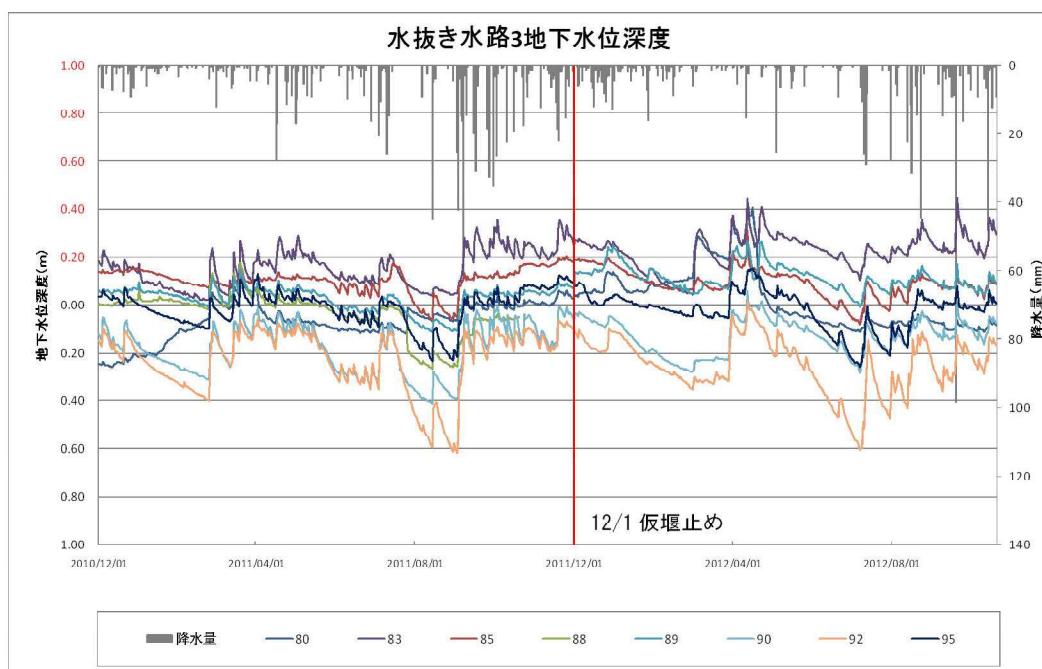
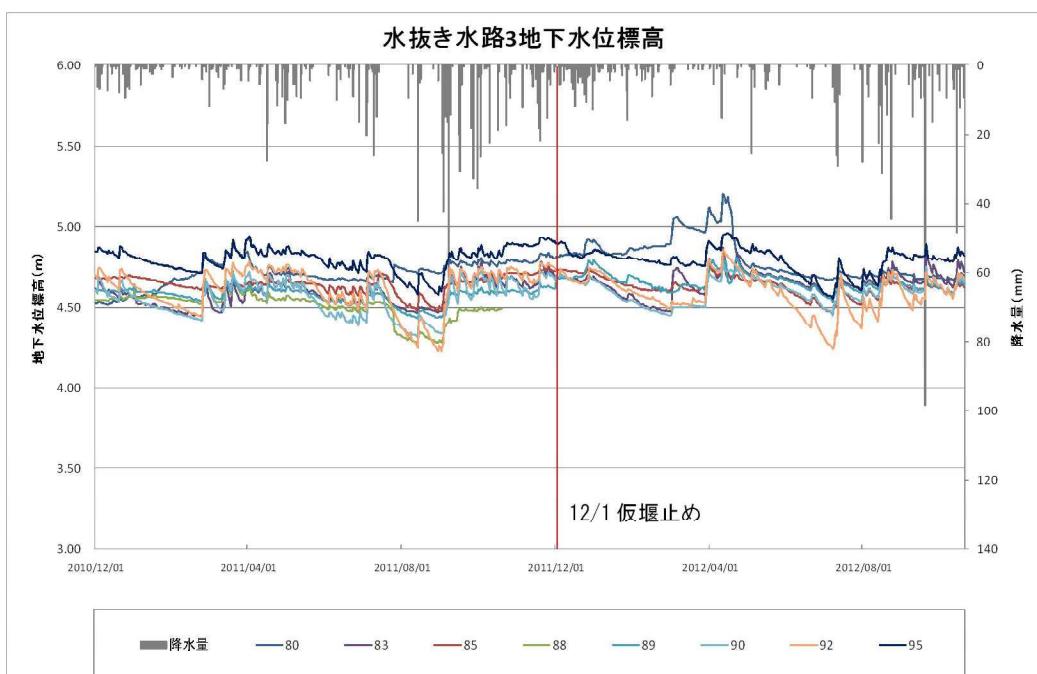
仮堰止め後の推移をみると、No. 80、89 等堰止め部上流の水路沿いで直後にわずかな上昇が確認されるが、他の箇所においては前年度までの動向と大きな違いは確認されなかつた。

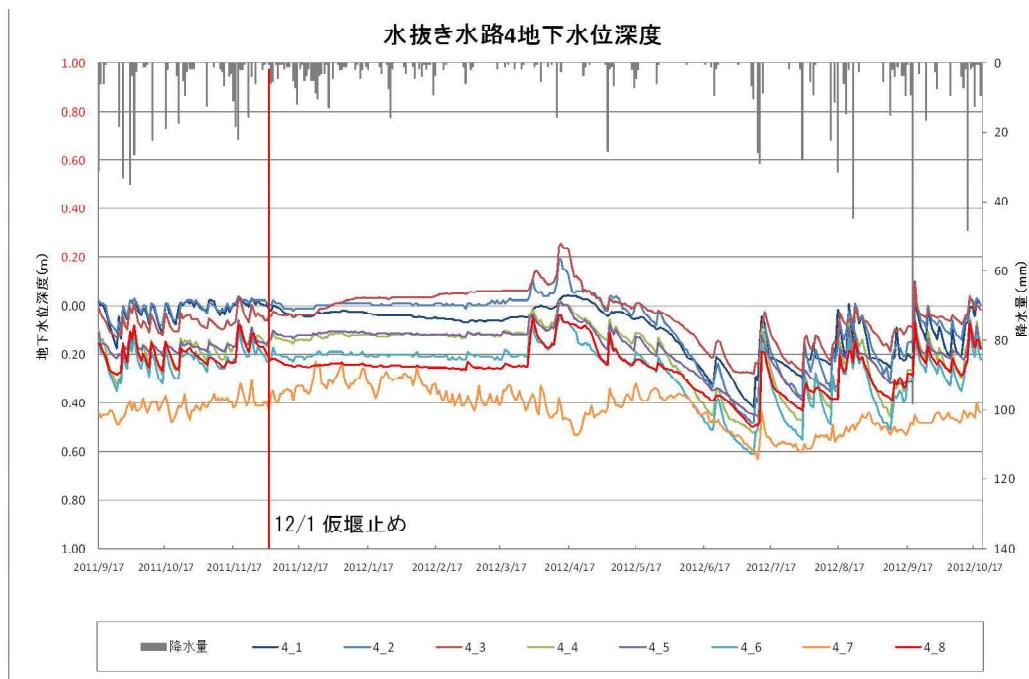
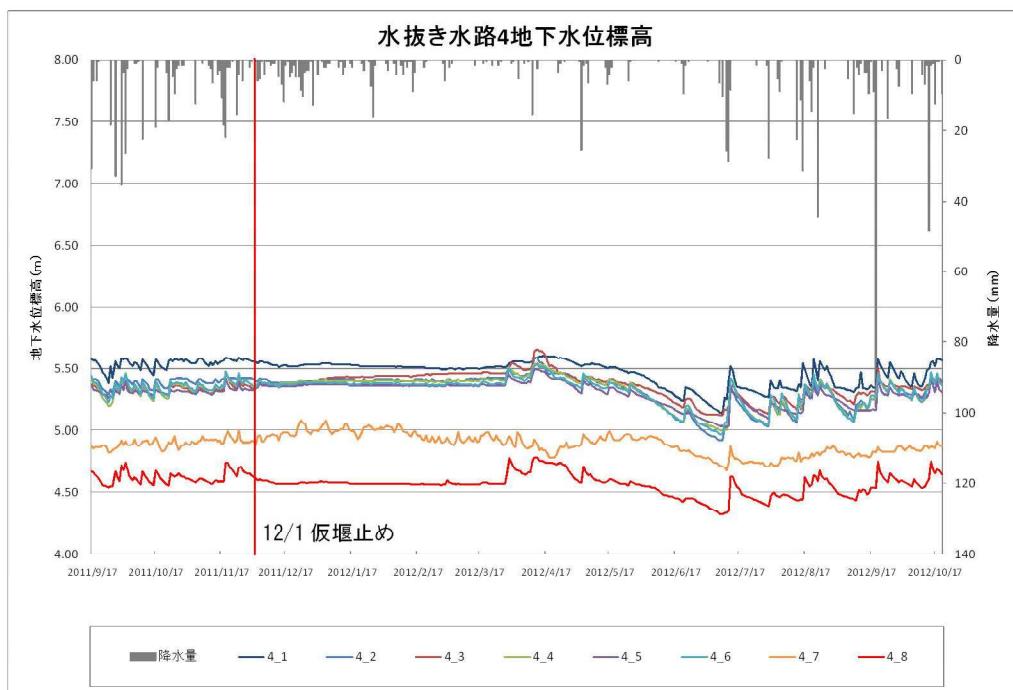
仮堰止め後の推移をみると、堰止め部上流の No. 4-3 で上昇が確認されるが、他の箇所においては前年度までの動向と大きな違いは確認されなかった。

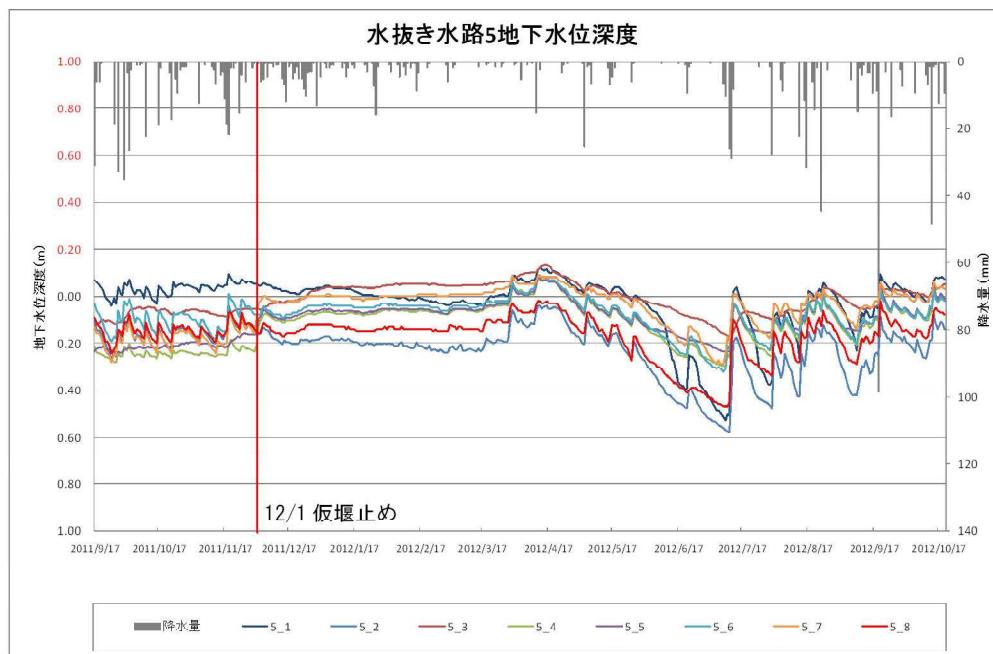
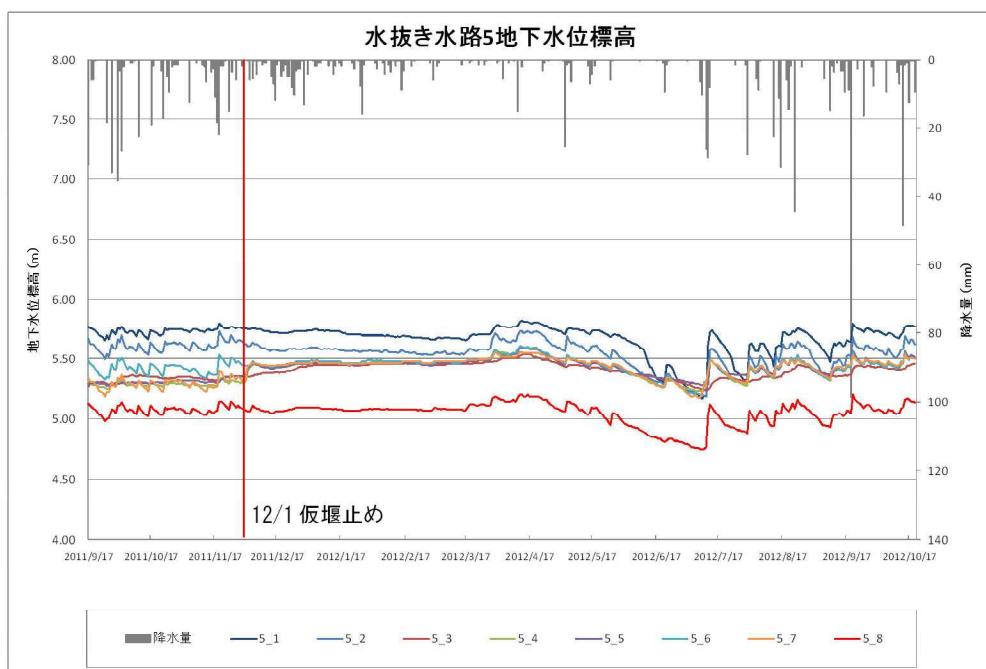
仮堰止め後の推移をみると、堰止め部上流の No. 5-3、5-4、5-5、5-6、5-7 で上昇が確認された。最上流部の No. 5-1、5-2 について変化は確認されなかった。

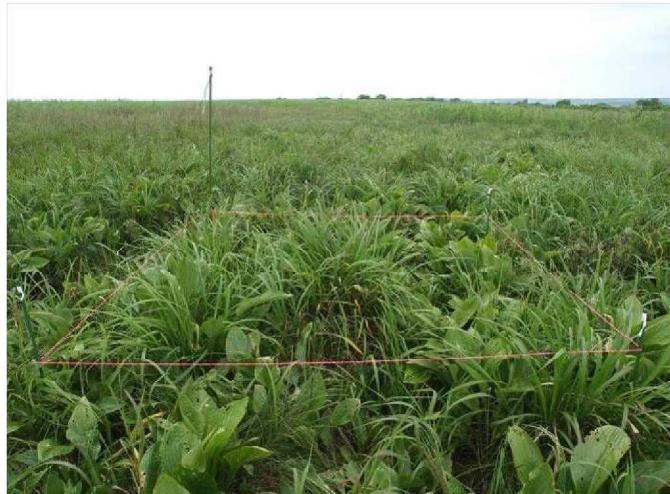
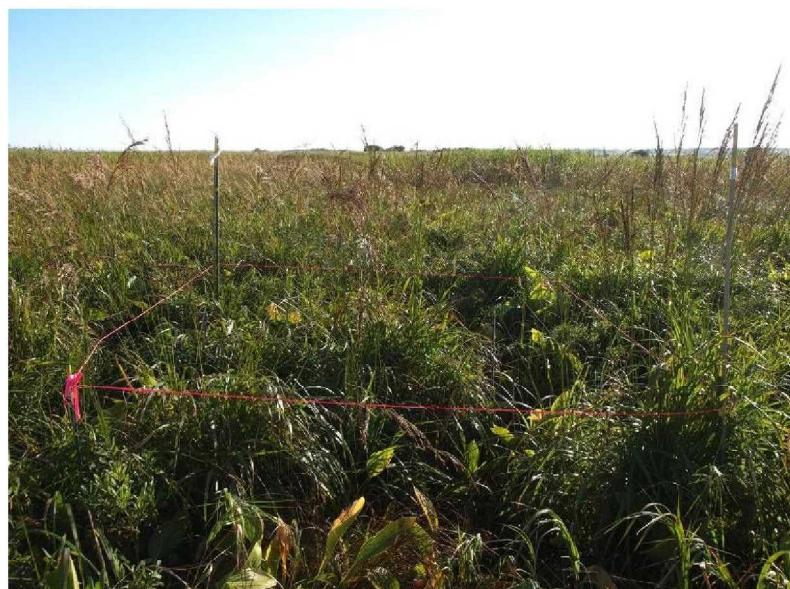
写真Ⅱ.6.2 No. 92 地点

- No. 92 地点においてタチギボウシの減少傾向が確認された。

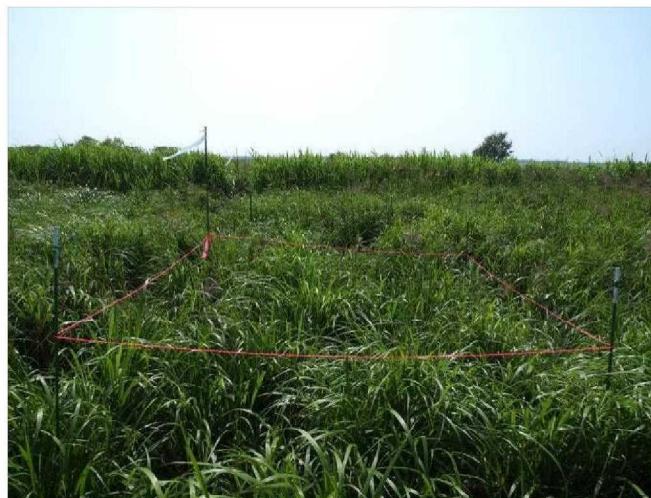
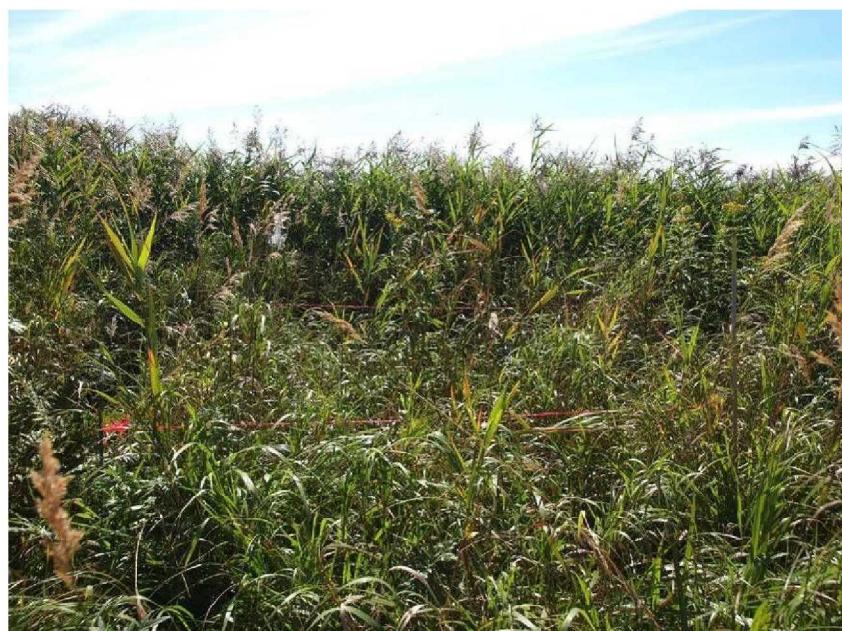
写真Ⅱ.6.3 No.4-3 地点

- 昨年度調査と変化は確認されなかった。

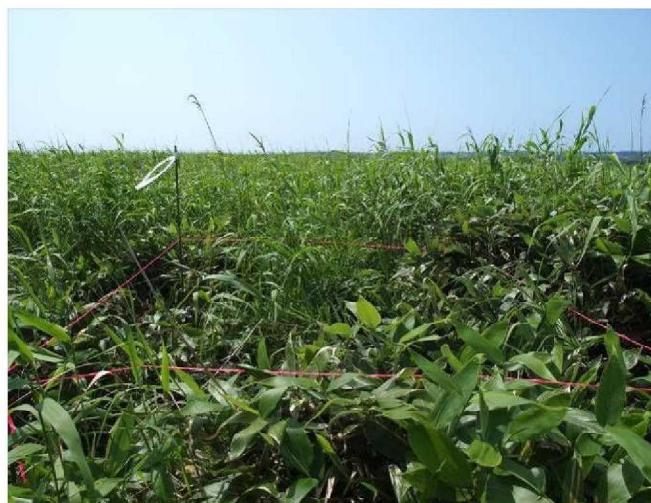
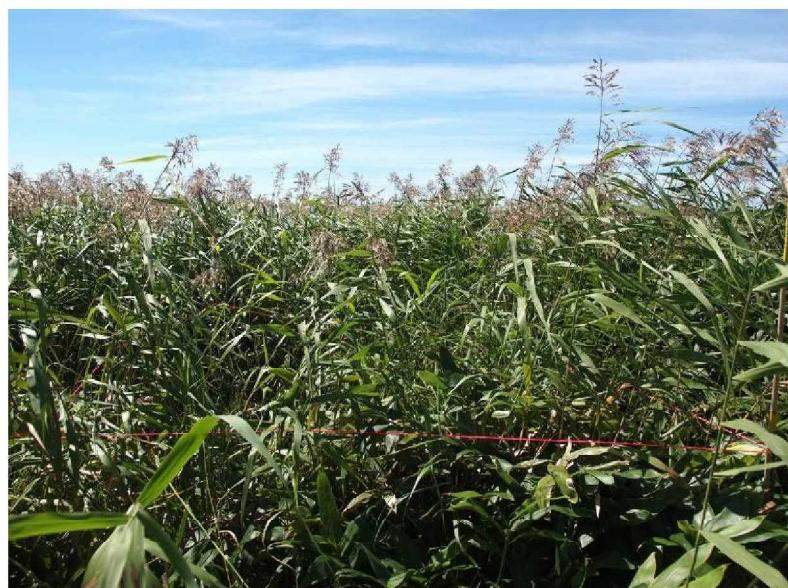
写真 II . 6. 4 No. 5-3 地点

- No. 5-2 地点においてヨシの増加傾向が確認された。
- No. 5-3 地点においてチマキザサの減少傾向が確認された。

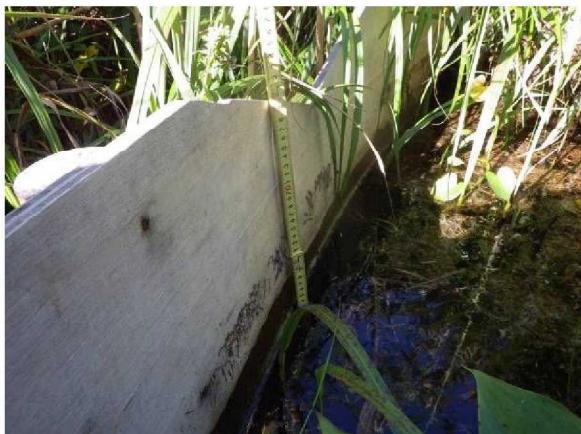
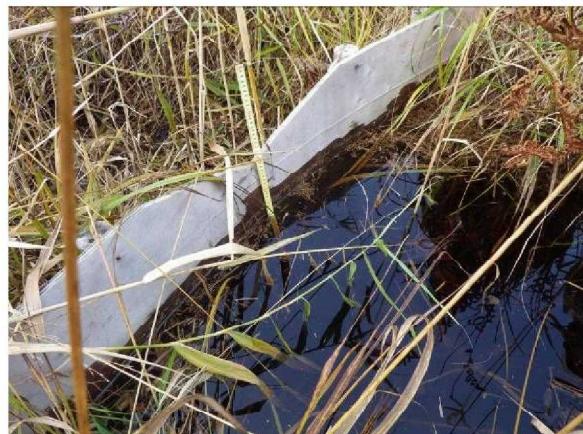
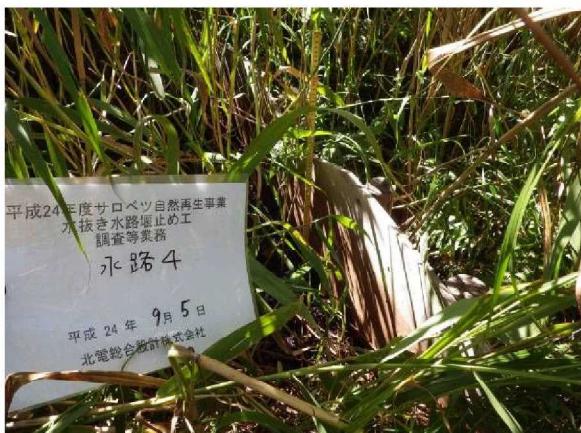
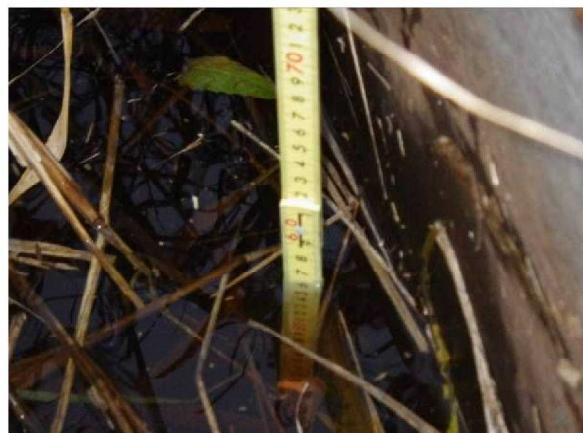
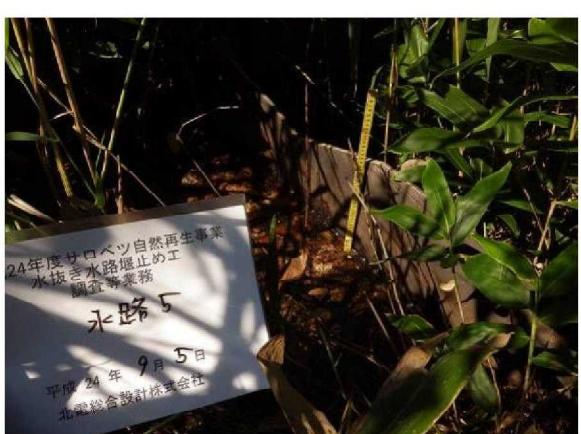
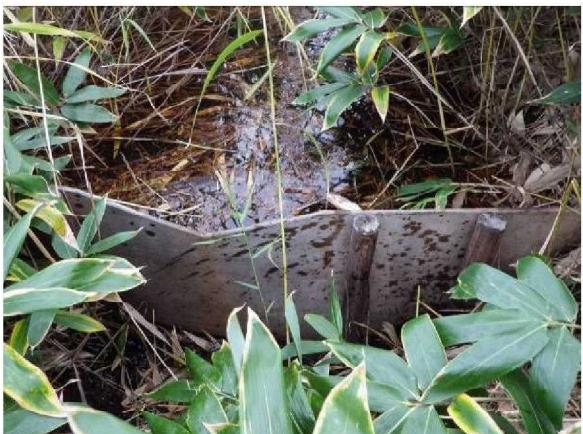
写真 II. 6. 5 仮堰の状況

植物調査及び地下水データ回収時に、仮堰の状況について確認を行ったところ、各地点とも堰上流部に 60cm 程度の水深で水が溜まっている状況であった。越流はしていないため、堰下部等より若干の水漏れが発生していると考えられるが、地下水流出の低下にある一定の効果を果たしていると考えられた。調査時の状況写真を下記に示す。

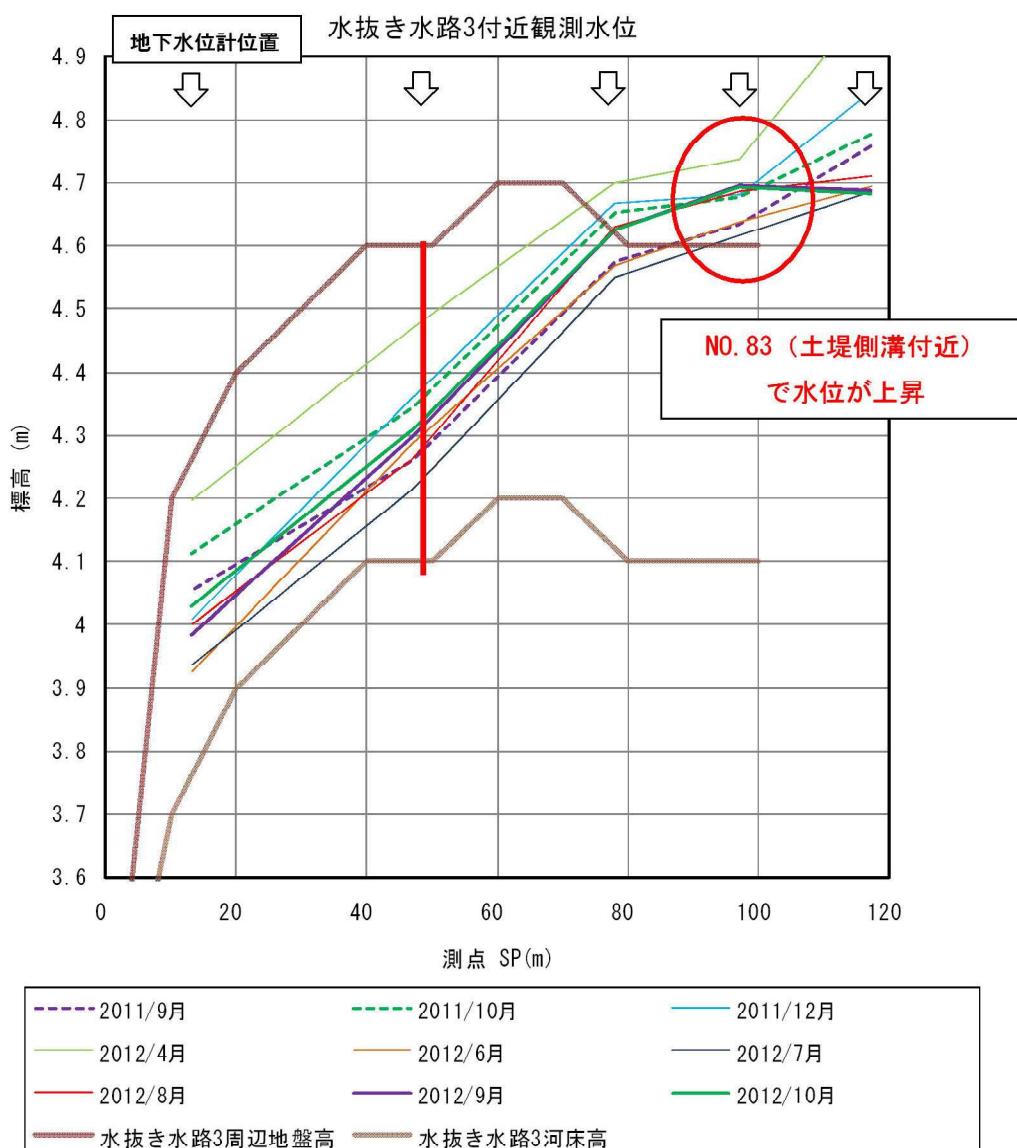
図 II. 6. 22 水抜き水路 3 の地下水位状況

平成 23 年 12 月に実施した水抜き水路 3 への仮壁止めによる、周辺の地下水位の変化は図 II. 6. 22 に示すとおりであり、仮壁止め工の上流側で水位の若干の上昇がみられる。

水抜き水路3への仮堰止めによって、地下水位上昇がわずかに確認できるものの安定的な維持には繋がっていない。

水抜き水路3と隣接する旧河川跡に形成されている微地形変化による流路は流域を明確に区分されているわけではなく、水抜き水路3において堰止めを行うことにより、上昇した地下水が旧河川跡の流路に流出していることが推定される。
