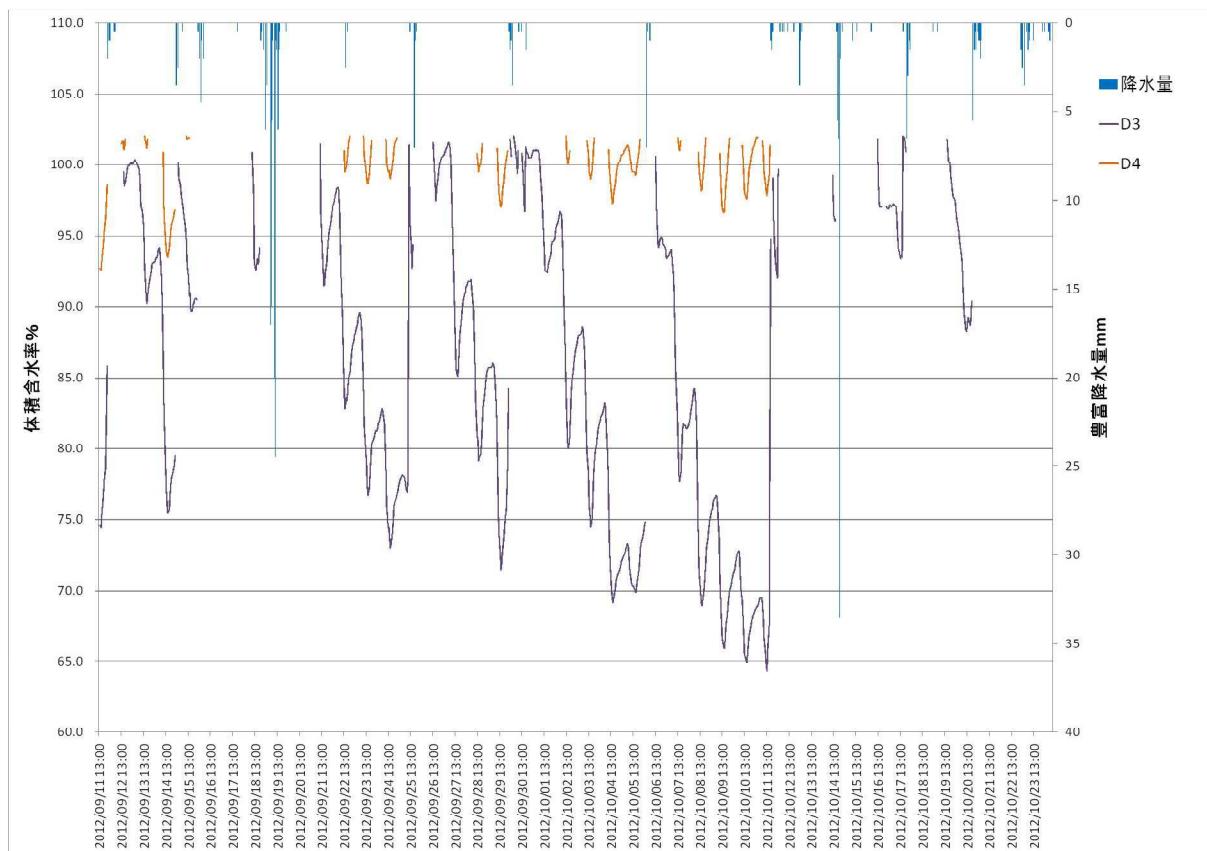
図 V. 6. 26 土壤水分計測結果

- 両地点とも降雨とともに上昇する傾向が確認された。
- D3 地点では体積含水率が最低で 65% となり、降雨後は飽和状態となる傾向となった。
- D4 地点ではほぼ飽和状態である傾向となった。
- D4 地点の同時期の地下水位は GL-0.05～0.1m 程度で推移しており、比較的高い土壤水分状態であると想定される。

結果としては、対策未実施である D4 地点のほうが、土壤水分が高く保たれている結果となり、ネットによる表土の乾燥に対する効果は確認できなかった。

なお、D3、D4 地点は 2m 程度の離隔であるにもかかわらず、今回の結果は大きく異なる変動状況となった。

これは、前述したとおり、地表部の土壤が非常にもろく空隙が発生しやすい土壤であること、また、地下水位が高く湿った状態であることから、土壤水分計のセンサーが正常に稼働出来ていない可能性が考えられる。

次年度の調査時には、センサーの稼働状況を確認の上、設置箇所、方法について検討する必要がある。

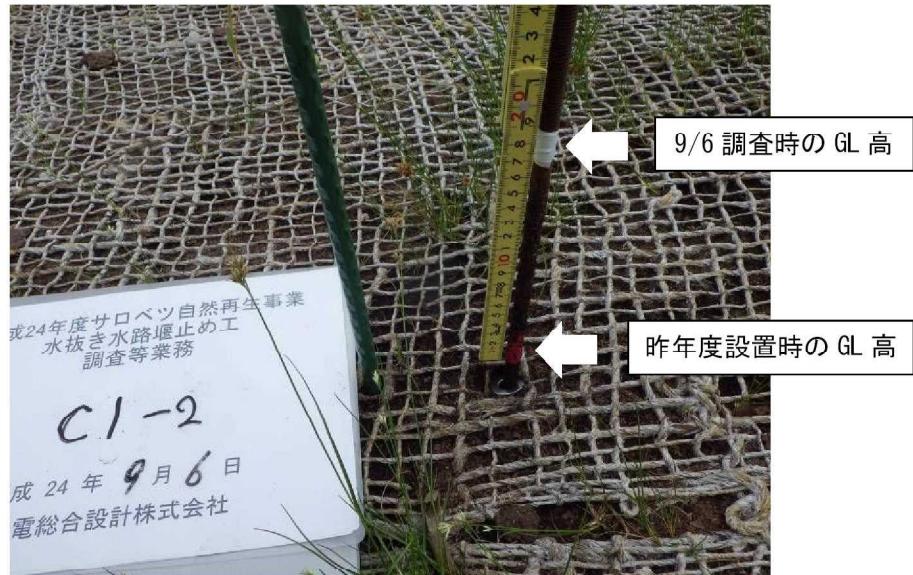
図V.6.28 計測装置の状況

平成24年9月6日に装置を確認したところ、地表変動の計測装置は、積雪の影響で20cm程度本体の長ネジ自体が埋まっており、春季から夏季の表土の移動状況については確認できなかった。

この状況を踏まえ9月6日に計測装置を引き抜き、当初の目印をGL高に合わせ再設置した。その後10月24日にワッシャーの状況を確認した結果、移動状況は確認されなかった。

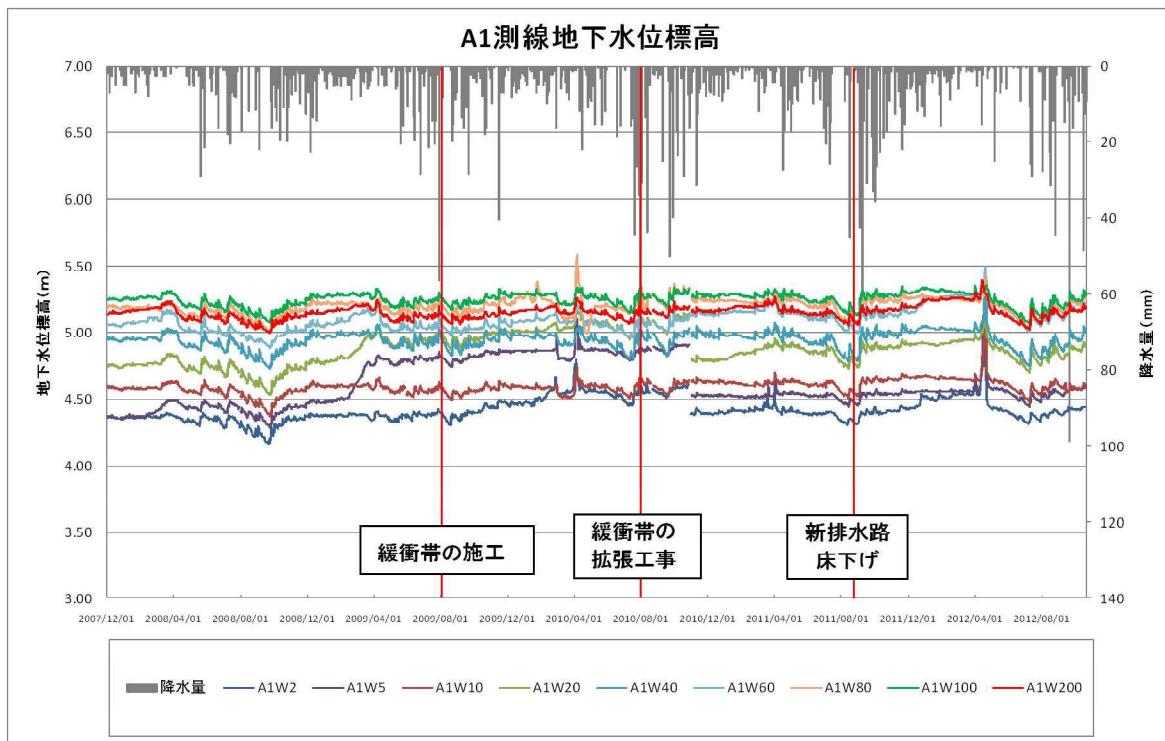
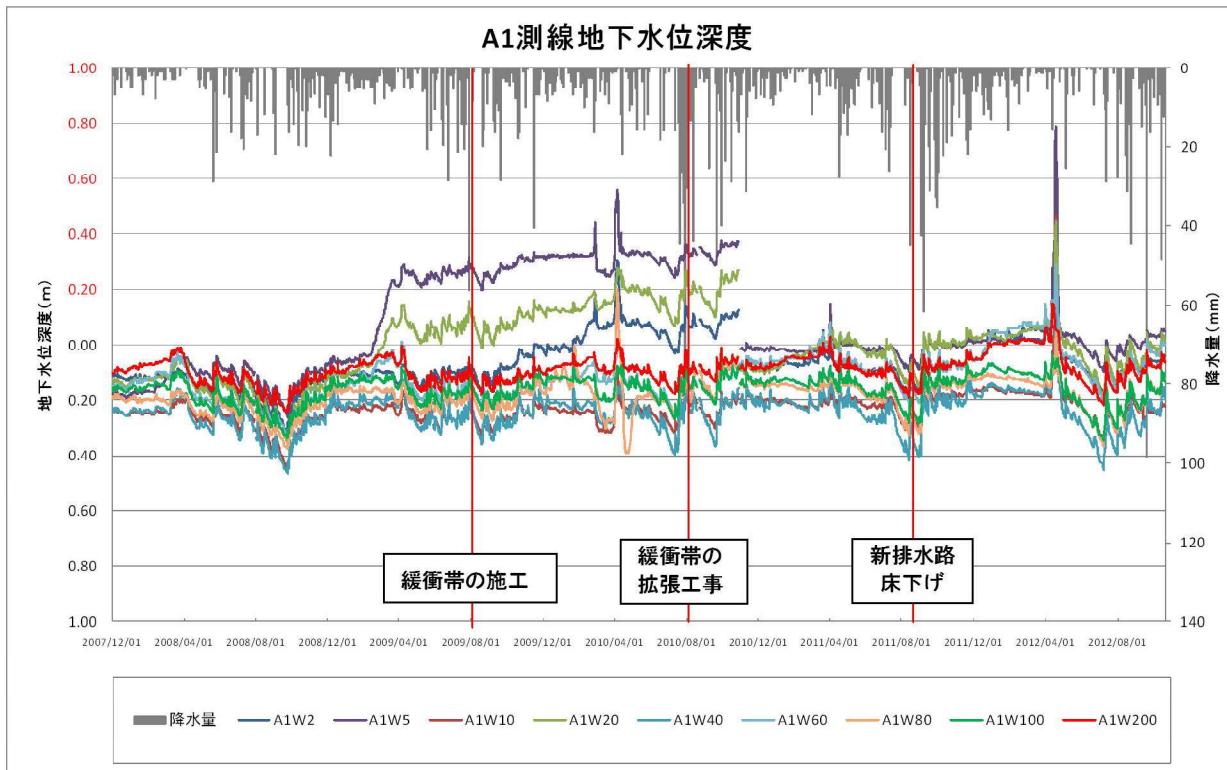
- ・落合沼の東南側に排水路まで直線状に設置された測線である。
- ・A1-W100 が最も標高が高く、排水路側に向かって低くなっている。A1-W200 は落合沼に近い箇所であり、A1-W100 よりも若干標高は低い。
- ・排水路の緩衝帯設置工事が 2009 年 8 月に一部施工され、2010 年 8 月には拡張工事が実施されている。また 2011 年 8 月には新水路の床下げが実施されている。
- ・A1-W2、W5、W20 については、過去のデータで不自然な推移が確認されている。この地点は地盤が軟弱であるため、地下水位計が変動した可能性があり確認が必要である。

- ・これまで緩衝帯の施工以後、水路際の測線 (A1-W2) の地下水位の上昇、夏季の水位低下緩和が確認されている。今年度も施工前に比較し、A1-W2～W20 付近までにおいて、緩衝帯施工前よりも安定した地下水位、夏季の水位低下の緩和が確認された。
- ・A1-W40 以奥については、緩衝帯施工前と比較し、地下水位の低下は確認されず維持されている。
- ・2011 年～2012 年の冬季は積雪量が多く、雪解けによる水位の上昇が確認された。
- ・2011 年 8 月の新水路の床下げによる水位低下は確認されていない。

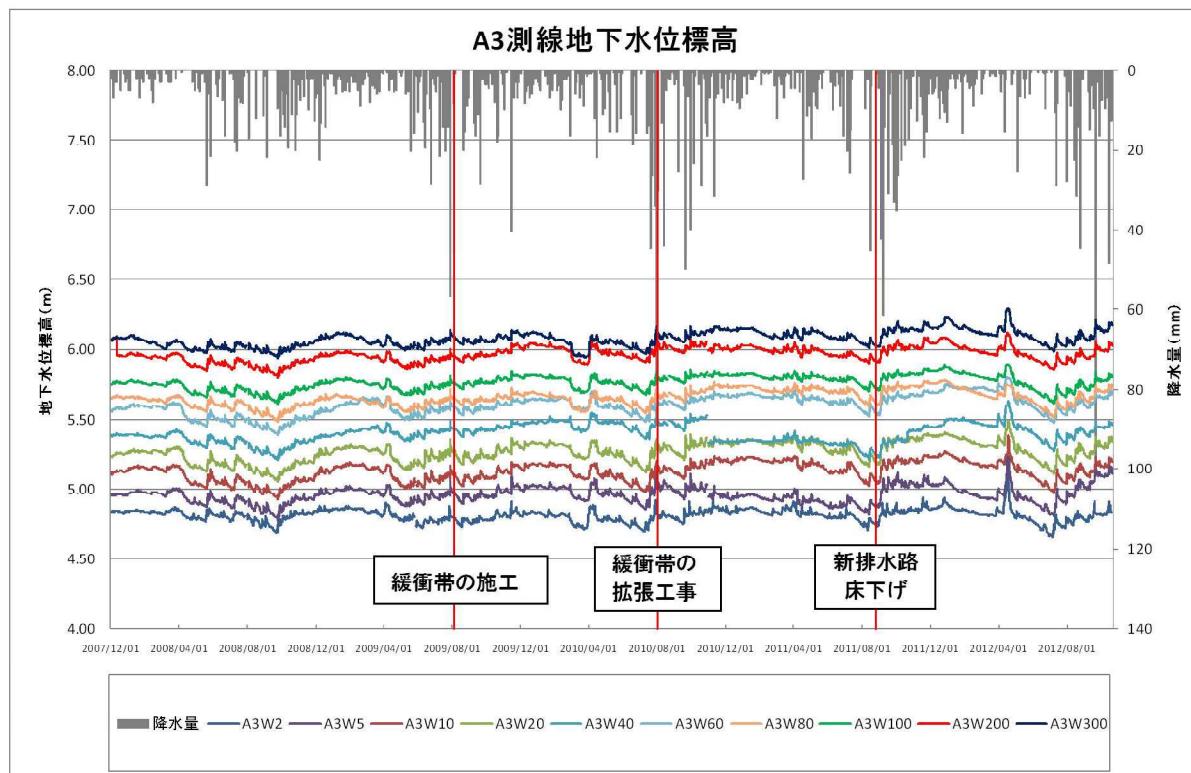
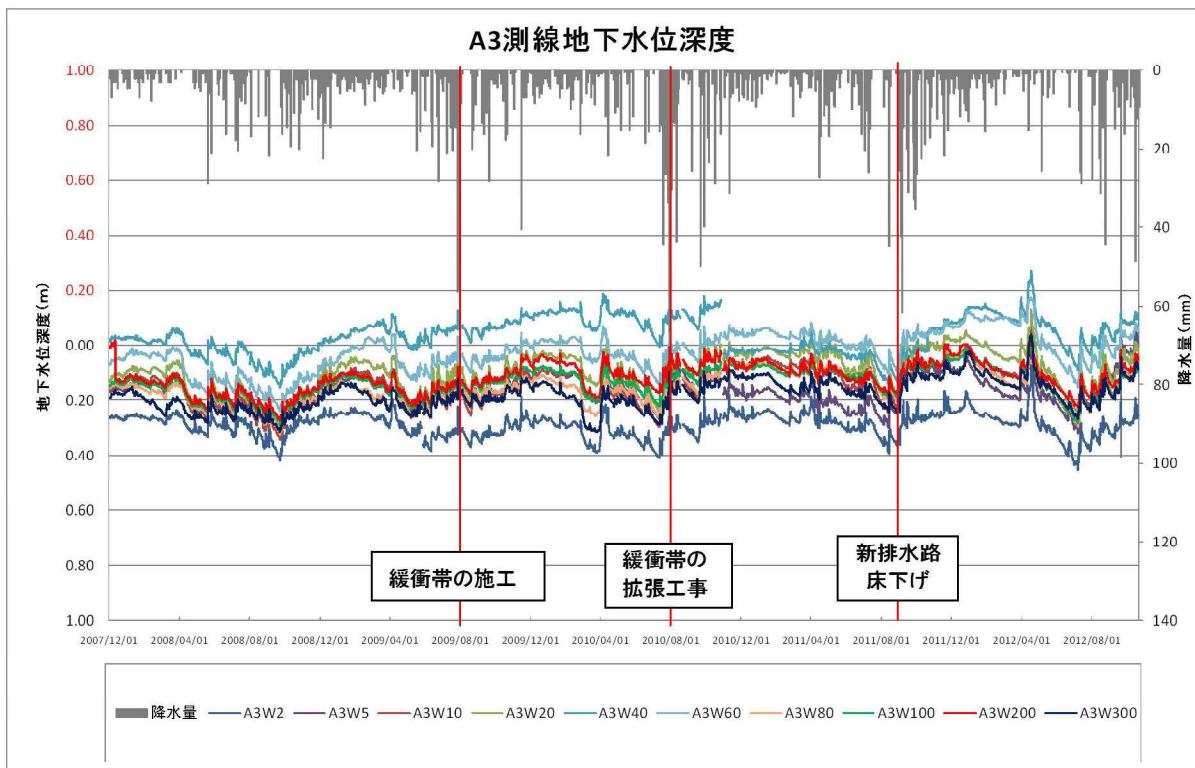
- ・A2 測線の南側 200m 程度の地点に平行に設置された測線である。
- ・A3 測線のうち、A3-W300 が最も標高が高く、排水路側に向かって低くなっている。
- ・地下水位深度は A3-W40、W60 地点が最も浅い。
- ・排水路の緩衝帯設置工事が 2009 年 8 月に一部施工され、2010 年 8 月には拡張工事が実施されている。また 2011 年 8 月には新水路の床下げが実施されている。
- ・他の A 測線に比較し、比較的地下水位が深い。(GL 以下 20cm 以上確保)
- ・A3-W40 において、標高補正をによるずれが生じているため、標高確認が必要である。

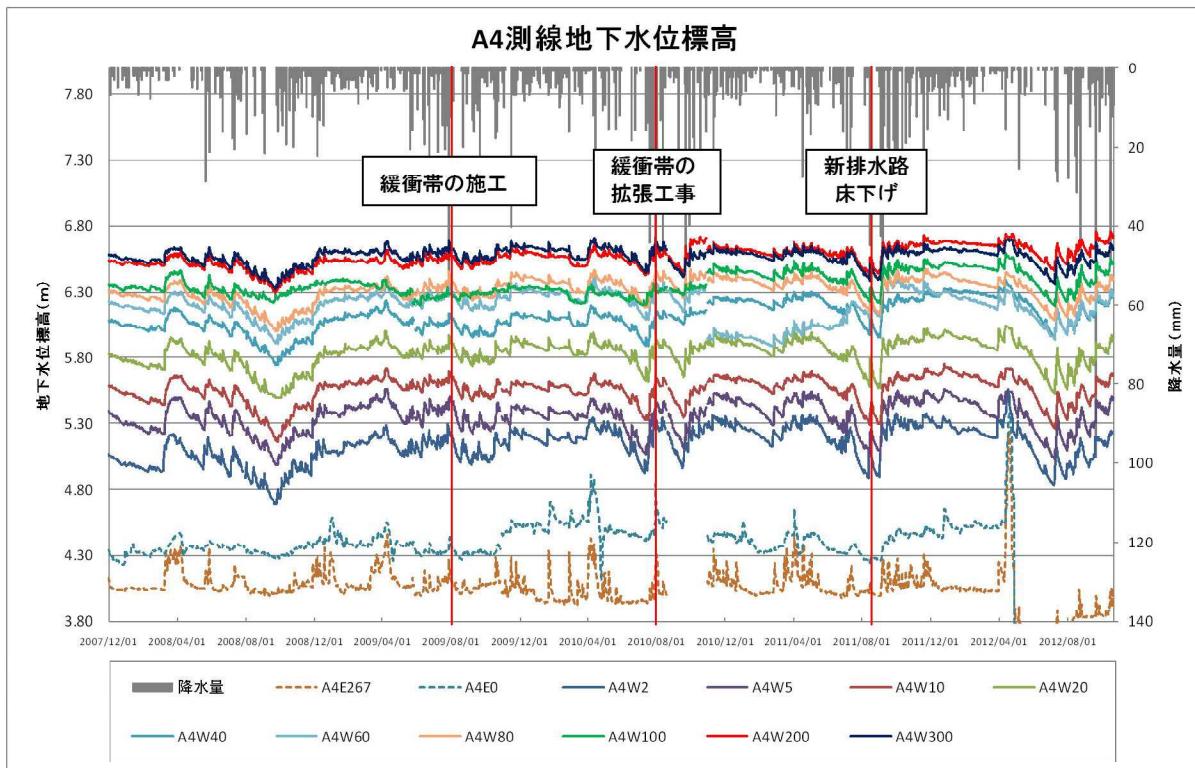
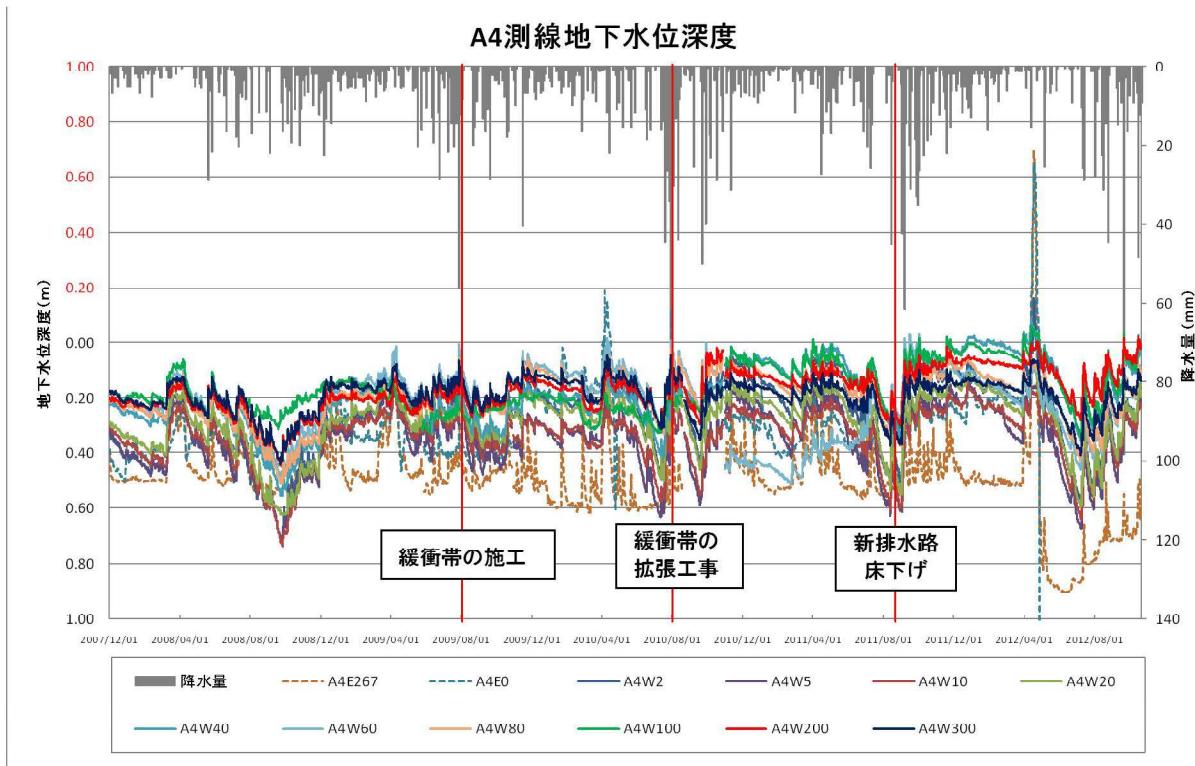
- ・A3 測線の南側 200m 程度の地点に平行に設置された測線である。
- ・排水路東の農地側観測地点が数地点残されている。
- ・A4 測線のうち、A4-W200、300 地点が最も標高が高く、排水路側に向かって低くなっている。
- ・地下水位深度は A4-W40～W300 までがほぼ同じである。(GL 以下 40cm 以上確保)
- ・排水路の緩衝帯設置工事が 2009 年 8 月に一部施工され、2010 年 8 月には拡張工事が実施されている。また 2011 年 8 月には新水路の床下げが実施されている。
- ・A4-W60 地点のデータ水位が不自然な状態であることから確認が必要である。

- ・緩衝帯施工前に比較し、地下水位の低下は確認されず維持されている。
- ・2011 年～2012 年の冬季は積雪量が多く、水路付近で雪解けによる水位の上昇が確認されたが A1～A3 に比較し変動幅は小さくなった。
- ・2011 年 8 月の新水路の床下げによる水位低下は確認されていない。
- ・農地側に設置されている A4-E0、E267 については、標高が変化しており、データが不自然となっている。

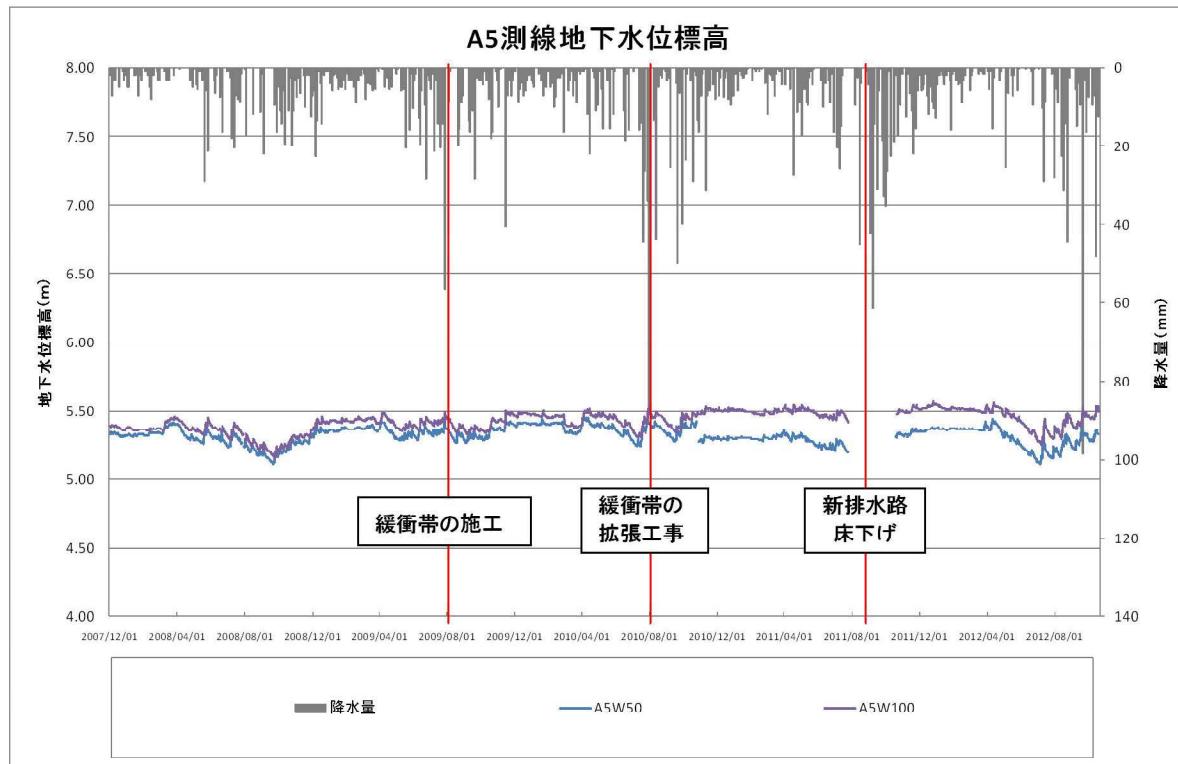
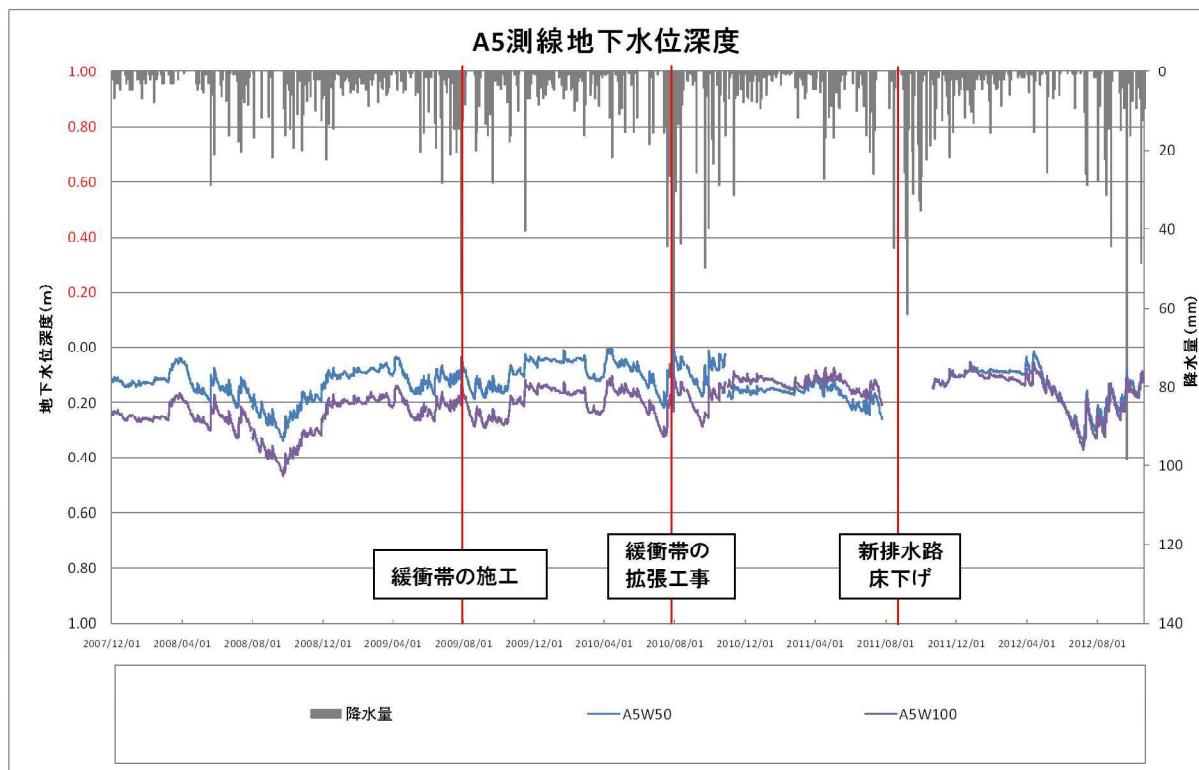
- ・落合沼の北東部、A1 測線の北側 300m 付近に設置された測線である。
- ・A5-W100 地点のほうがやや標高が高く、地下水位深度は深い。動向はほぼ同じである。
- ・排水路の緩衝帯設置工事が 2009 年 8 月に一部施工され、2010 年 8 月には拡張工事が実施されている。また 2011 年 8 月には新水路の床下げが実施されている。
- ・A5-W50 地点の標高が不自然な状態であることから確認が必要である。
- ・2011 年 7 月～10 月は、機材の不調によりデータは未回収となった。

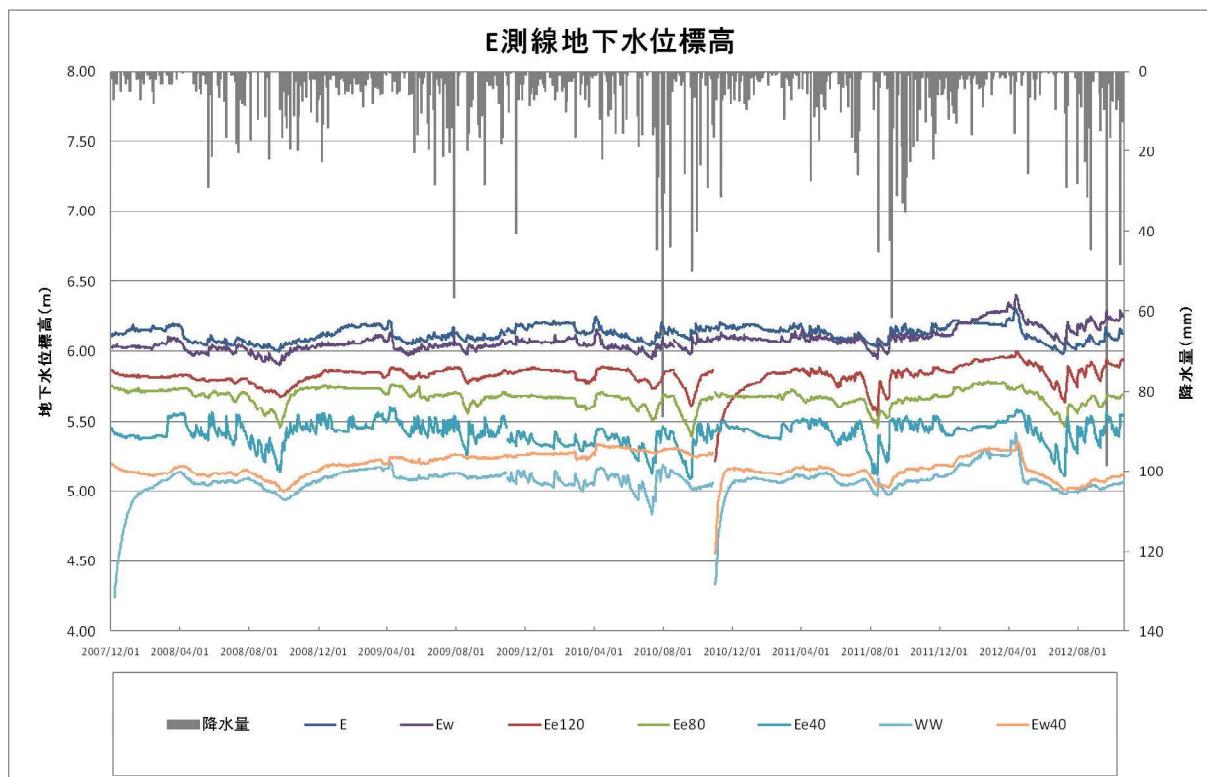
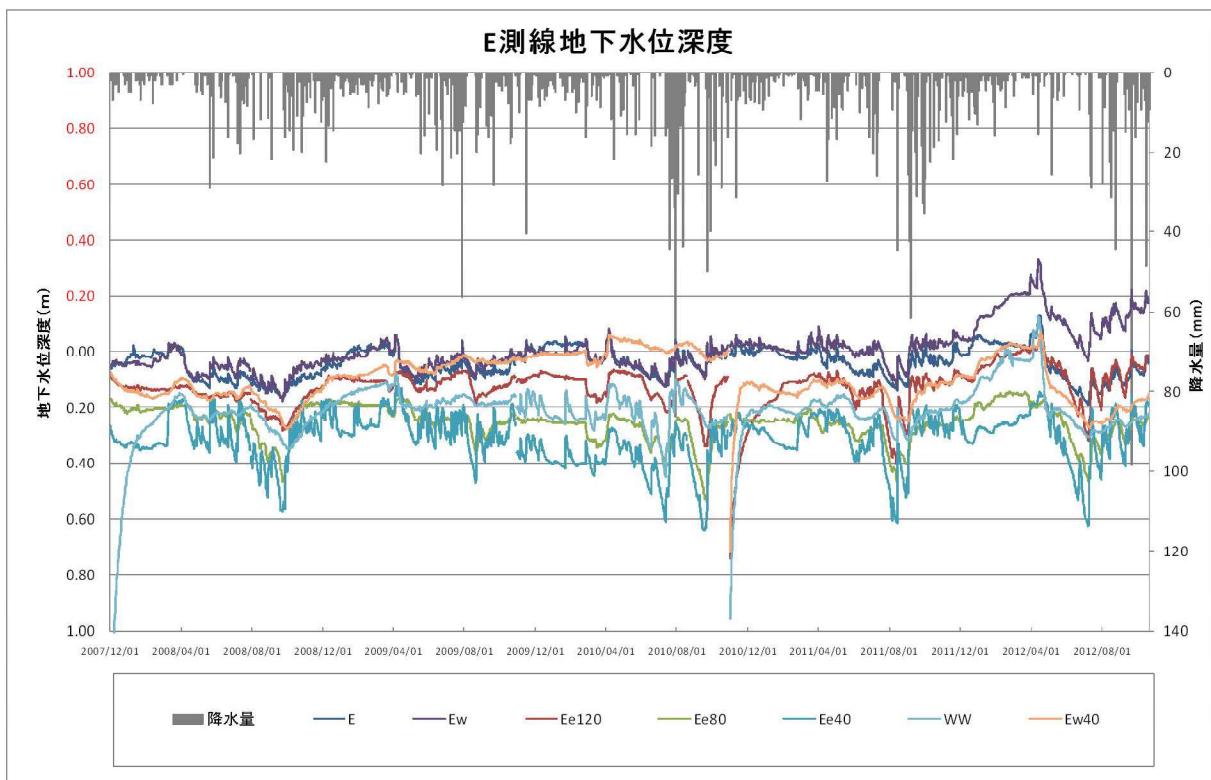
- 過年度データに比較し、地下水位の低下は確認されず維持されている。
- Ew については地盤が緩いため、標高が移動している可能性が考えられる。
- 例年に比較し、冬季の水位上昇が大きくなり、積雪量が多かったためと考えられる。

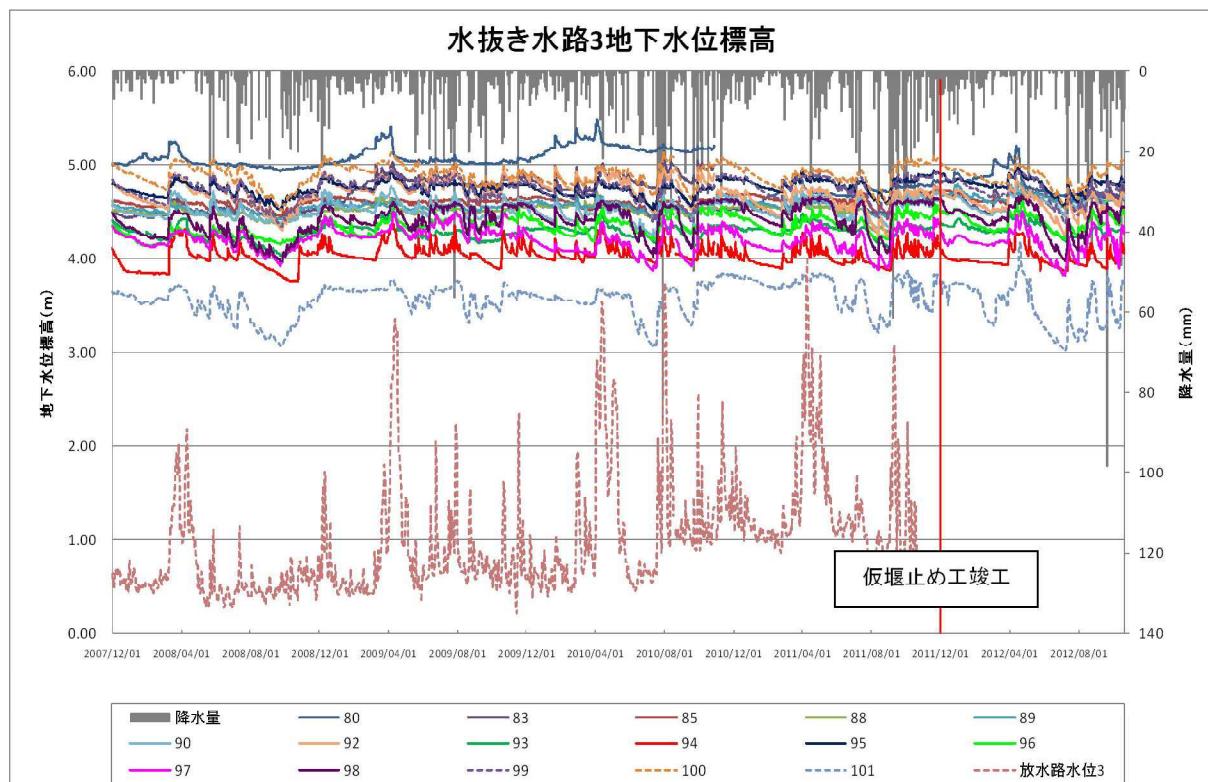
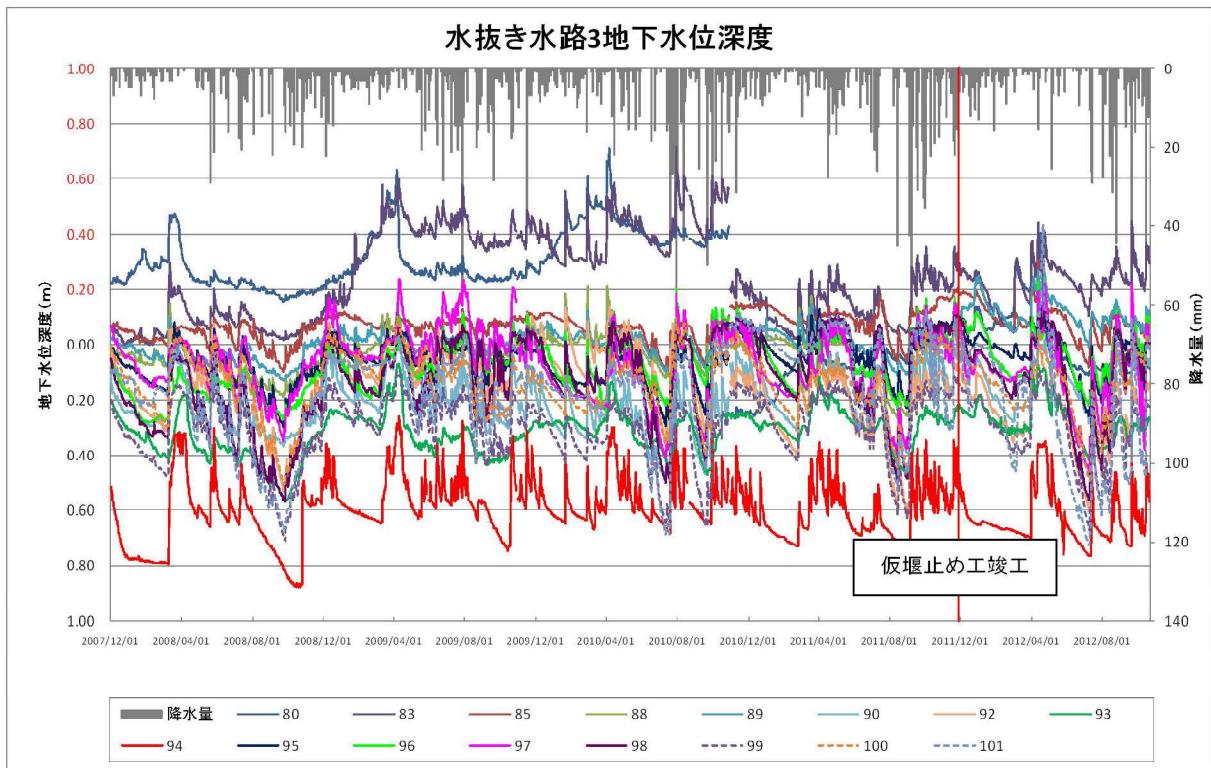
- ・地下水位流出の要因とされる水抜き水路3及び旧河川跡周辺に設置された観測地点である。2011年12月に仮堰上げを実施した。
- ・地下水位標高は、旧河川跡が低く(93、96、97、98、101)周辺から地下水が集まっている状況が確認できる。
- ・水抜き水路上流側(80、83)や、旧河川跡内は安定した地下水位を維持している。一方放水路に近い旧河川跡では地下水位の変動幅が大きくなっている。(101、98)
- ・80、83地点については、地盤が緩く、地下水位計の標高が変動している可能性があり、必要に応じて、長尺の観測孔を設置する等、水位観測に狂いが生じないように配慮が必要である。

- ・過年度データに比較し、地下水位の低下は確認されず維持されている。
- ・仮堰止めにより、上流側の一部で水位の上昇が確認されたが効果は限定的となった。
- ・例年に比較し、冬季の水位上昇が大きくなり、積雪量が多かったためと考えられる。
