平成 27 年度 屋久島世界遺産地域等における森林生態系に関する  
モニタリング調査等に係る業務  
現地調査結果概要

## 1. 業務概要

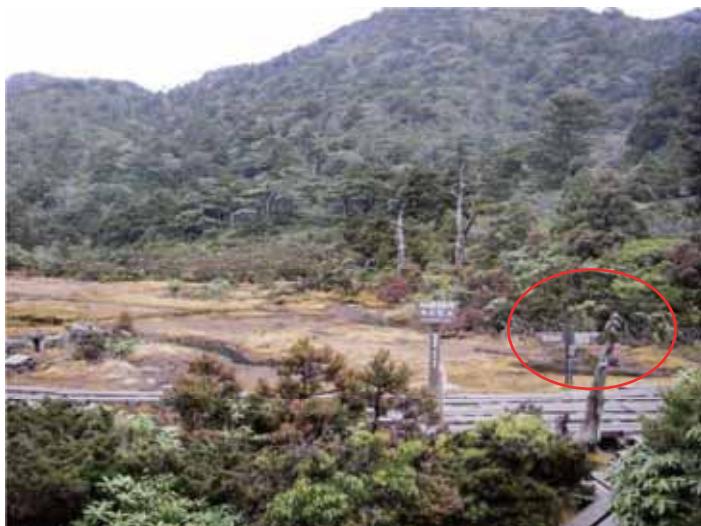
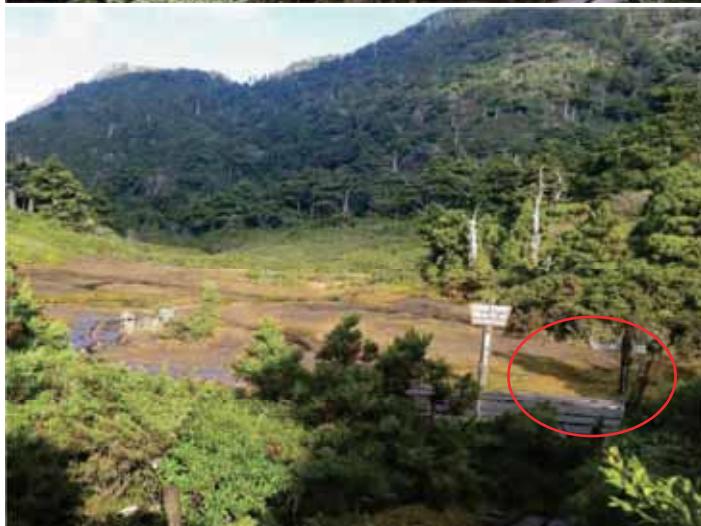
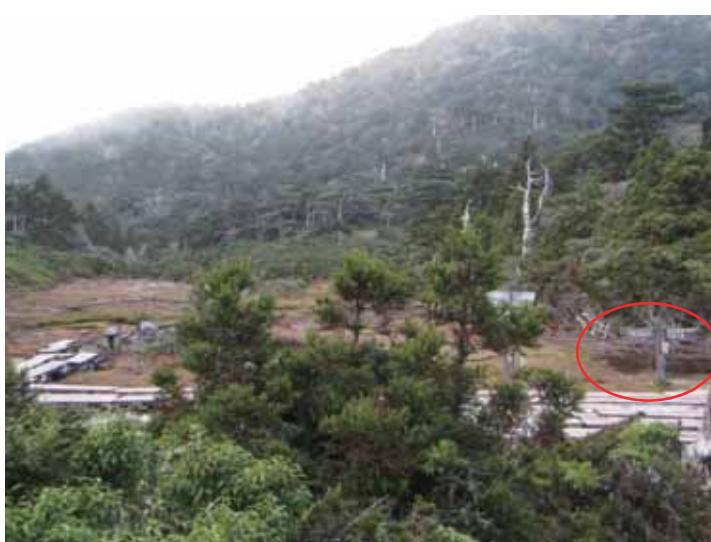
花之江河における環境の概要の変化は、以下に示すとおりである。写真右側（赤円）に見られる湛水域面積の縮小が確認された。また、湿原内にはヤクシカの足跡や糞が多数確認された。写真撮影位置は、図 5 に示すとおりである。

花之江河の状況  
平成 18 年 11 月撮影

花之江河の状況  
平成 22 年 11 月撮影

花之江河の状況  
平成 27 年 11 月撮影

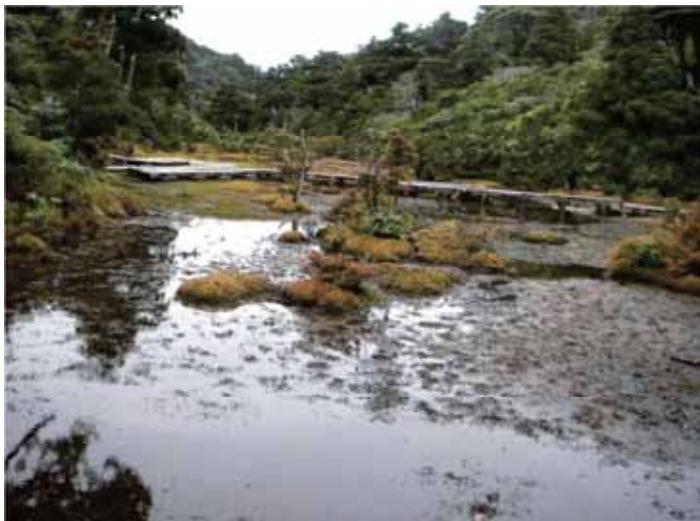
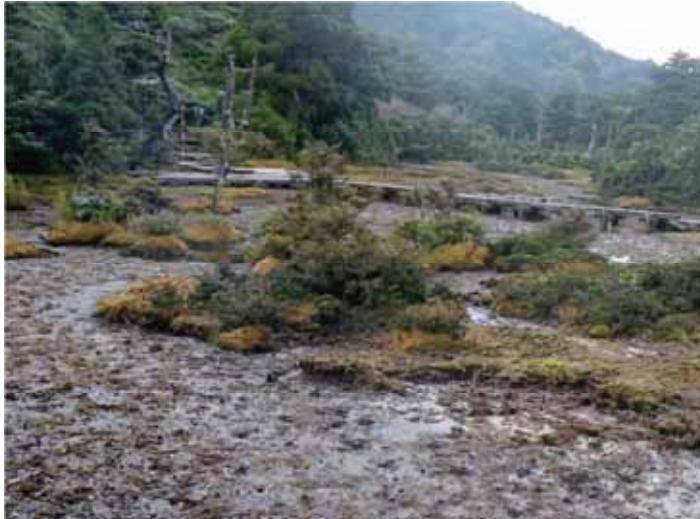
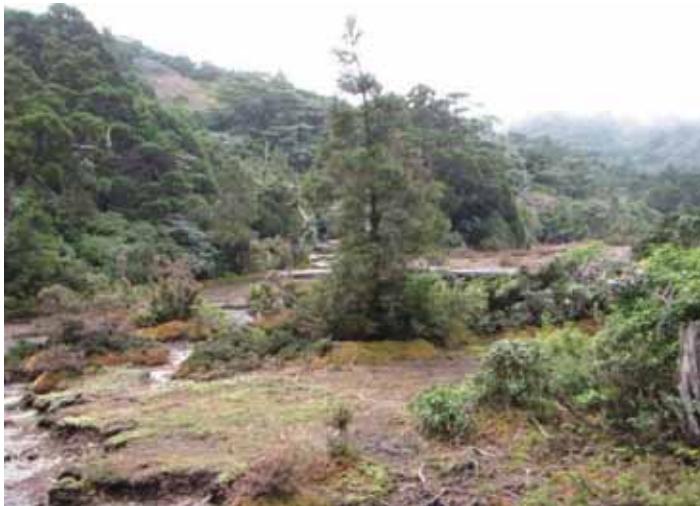
小花之江河における環境の概要の変化は、以下に示すとおりである。写真下部に見られるように、全体的に湛水域の陸地化が進行している。また、湿原内にはヤクシカの足跡や糞が多数確認された。写真撮影位置は、図 6 に示すとおりである。

小花之江河の状況  
平成 18 年 11 月撮影

小花之江河の状況  
平成 22 年 11 月撮影

小花之江河の状況  
平成 27 年 11 月撮影

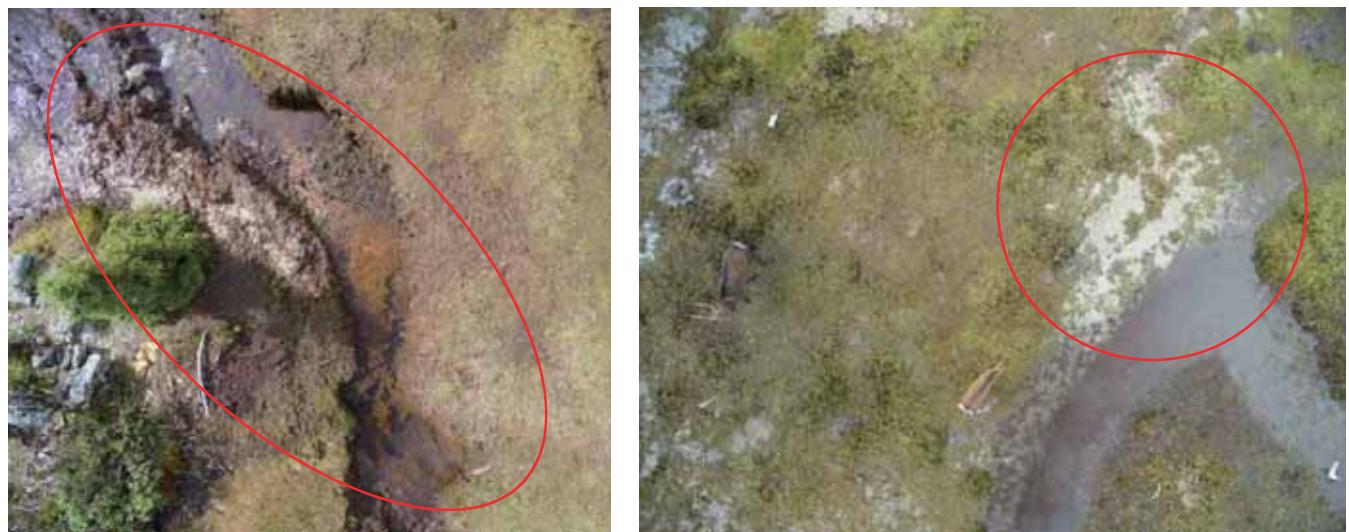
図 4 踏圧による破壊状況（左写真）と、土砂堆積状況（右写真）

現地調査の結果図 4 に示すようにヤクシカによる踏圧により流路内の堆積層（ピート）が一部破壊されているのが確認された。また、湿原内的一部に土砂の堆積が確認された。

土砂堆積については、依然として進行中である。土砂流入の原因としては、登山道の整備によるものとされているが、後述するように湿原周辺にはヤクシカが生息しているため、湿原上流部に生息するヤクシカの影響で土壤流出が進行し、その土壤が湿原内へ流入している可能性もある。またヤクシカの踏圧により堆積層が破壊された結果、母岩が露出して湿原内の地下水位が下がり陸化してきているものと考えられる。

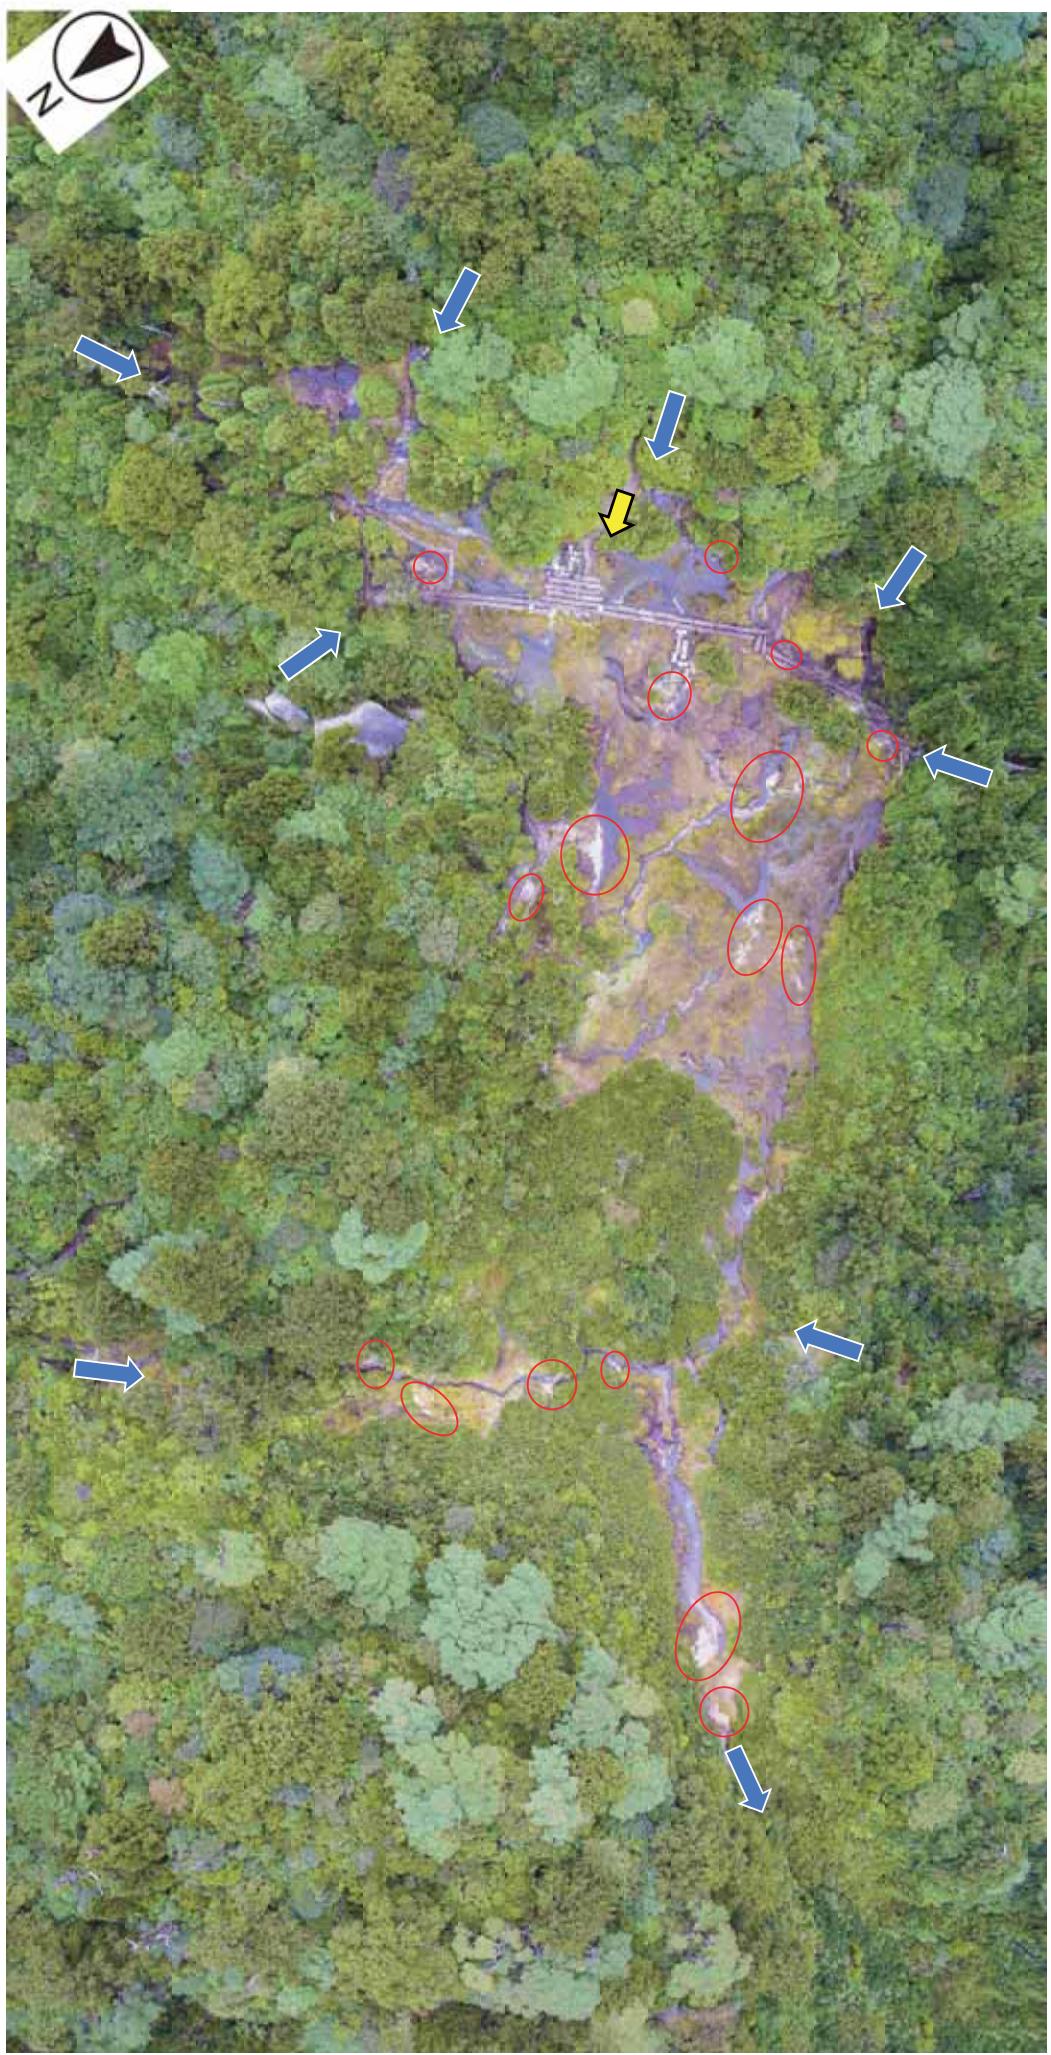
図 5 花之江河空撮結果

高層湿原の環境を、湿原内に立ち入ることなく把握するため、小型無人撮影機（ドローン）を用いた撮影を行った。花之江河については図 5 に、小花之江河については図 6 に示すとおりである。図中、赤円で示した白い部分は土砂の堆積箇所である。また水流の主な流入・流出水路を矢印で示す。

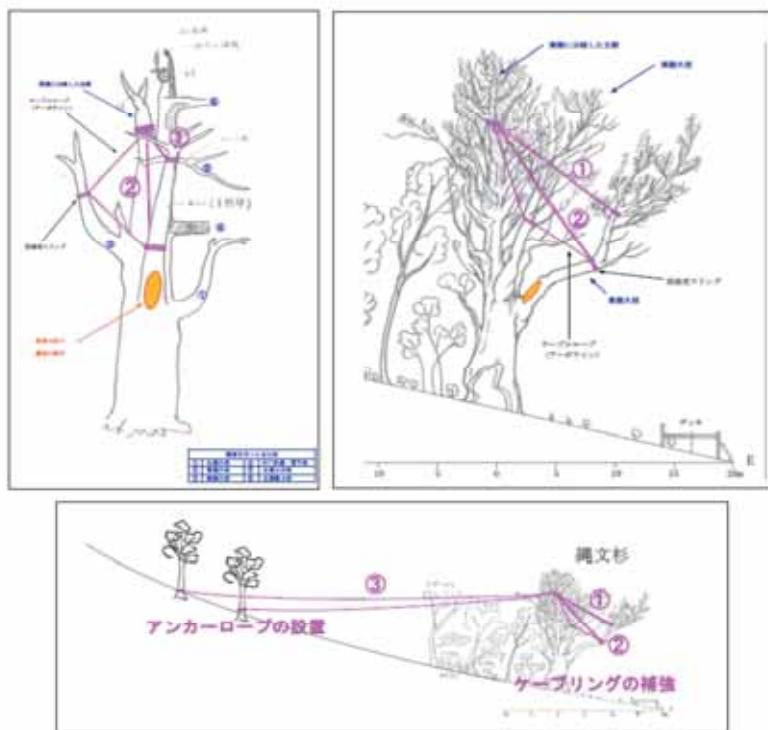
図 8 繩文杉チェック・点検箇所

チェック・点検の結果、各部、各項目とも異常は認められなかった。

今回ロープのたるみが施工時と比べて変化が見られなかつたことは、枝が下がっていないあるいは樹体が傾斜していないということが考えられる。
