平成 29 年度 屋久島世界自然遺産地域等における 森林生態系に関するモニタリング調査等に係る業務 現 地 調 査 結 果 概 要

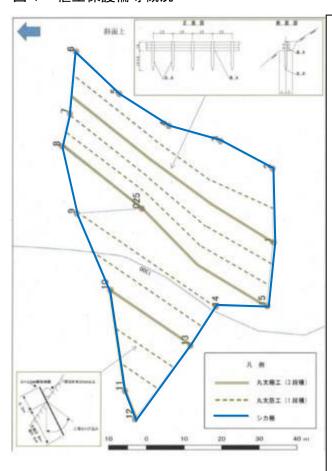
図4 植生保護柵等概況

表面浸食防止策として、図4及び表10に示すように植生保護柵を設置した。

〇保護面積: 0.24ha、柵総延長: 300m

【編柵丁】

斜面上部から 70m、65m、30m、35mの 4 段。

杭木には、萌芽更新が期待できる、ハイノキ、ユズリハ、シキミ、などの計 $30\sim60$ mm 程度の幹を高さ $0.8\sim1.0$ m程度に整形し、地中に 0.4m以上、地上 0.4m程度、間隔 $1.0\sim2.0$ m程度で打設して編柵を編み込む。

編柵は、ハイノキ、ユズリハ、シキミ、アセビ、サクラツツジ、タンナサワフタギ、ヒメシャラなどの枝条を高さ30cm程度に編み込む。

【そだ筋工】

斜面上部から 70m、70m、70m、60m、35m、20m、15mの 7段。

杭木には萌芽更新が期待できる、ハイノキ、ユズリハ、シキミ、などの計 $30\sim60$ mm 程度の幹を高さ $0.6\sim0.8$ m程度に整形し、地中に 0.3m以上、地上に $0.2\sim0.3$ m程度、間隔 $1.0\sim2.0$ m程度で打設して、そだ柵を編み込む。

そだ柵は、ハイノキ、ユズリハ、シキミ、アセビ、サクラツツジ、タンナサワフタギ、ヒメシャラなどの枝条を高さ 10~20cm 程度に編み込む。

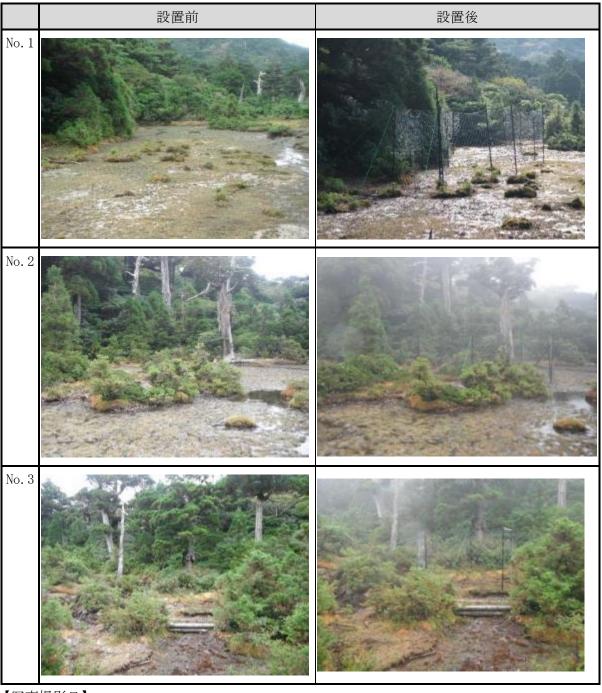
表 11 小花之江河内の各保護柵設置状況

植生保護柵は、小花之江河の湿原3箇所で、平成29年10月13日に設置した。設置個所は、図5に示すとおりである。また各保護柵の状況については、表11に示すとおりである。保護柵は景観に配慮し、当初の予定より範囲を縮小させて設置した。

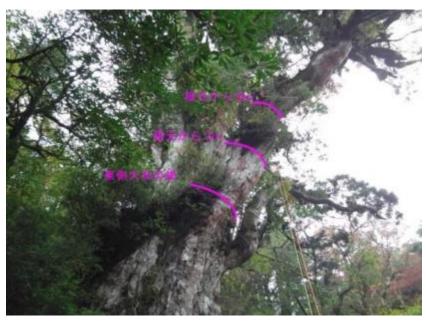
図 6 調査位置

健全度調査は過年度調査(平成25年度)調査と同様の手法とし、センサー付きの音響波 計測診断器「ドクターウッズ」を使用し、縄文杉の東側大枝の根元付近から枝先端に向か って3箇所の測定を実施した。3箇所の調査位置は図6に示すとおりである。
