屋久島世界自然遺産地域「高層湿原」に関する現状課題及び保全対策(案)

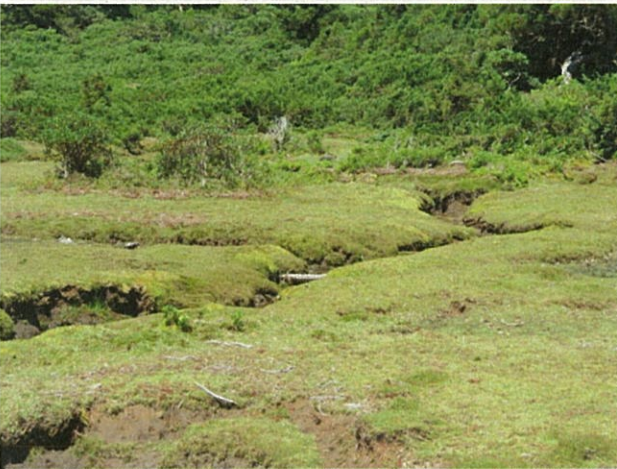
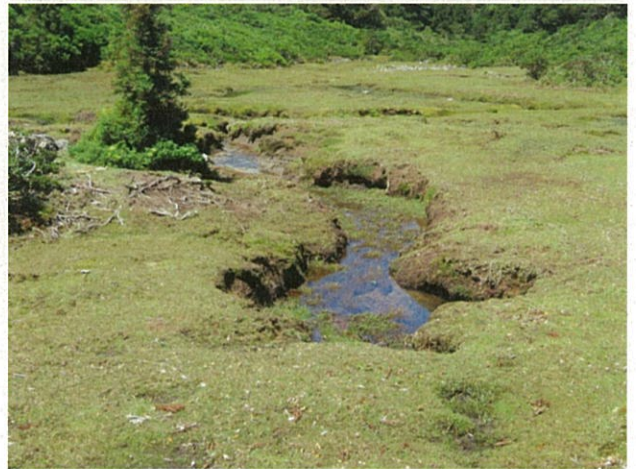
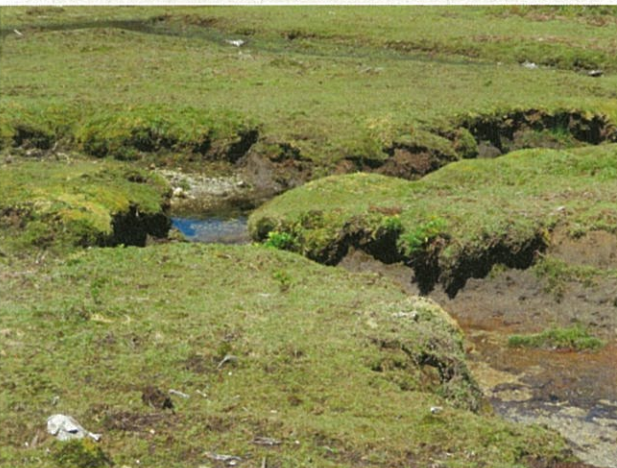
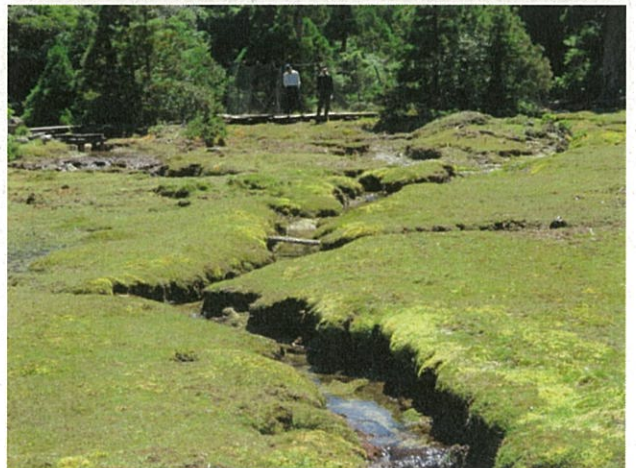
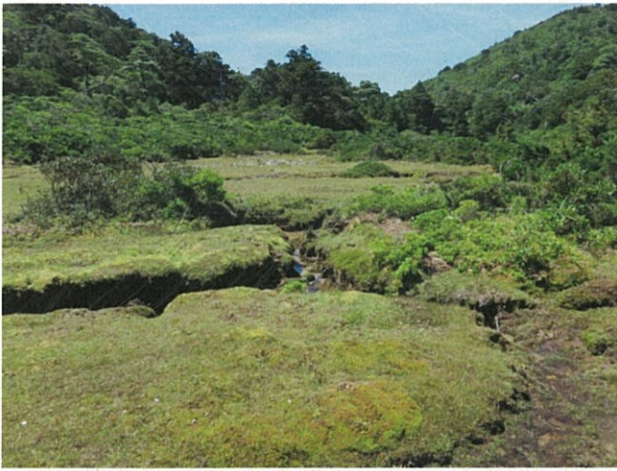
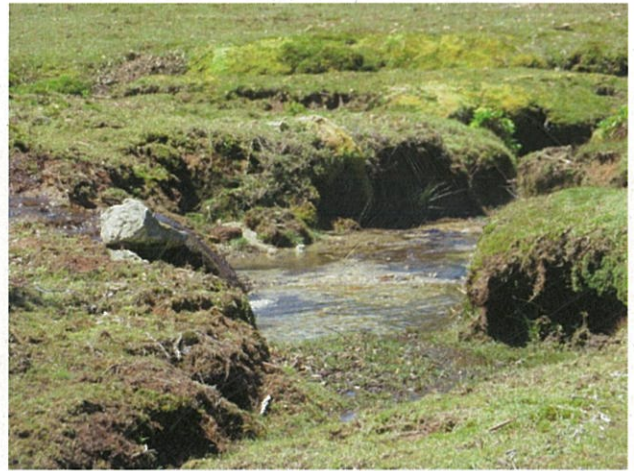
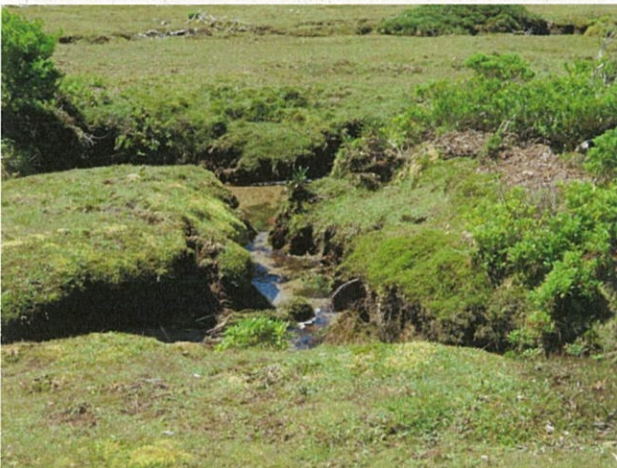
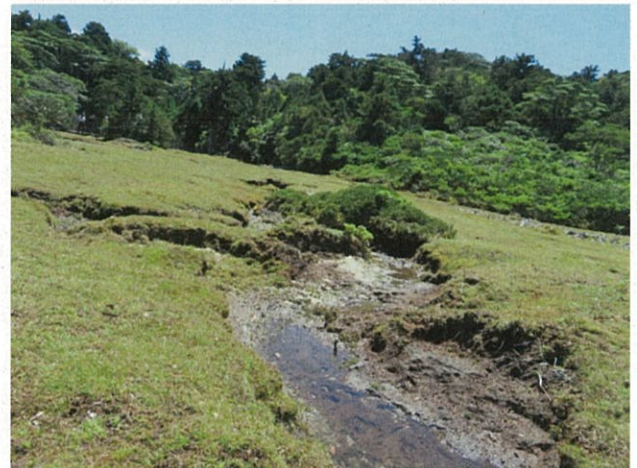
現地状況、これまでのモニタリング調査結果等から流路の縦浸食(河床低下)、水路拡大が顕著になってきている。

流路の縦浸食(河床低下)等の根本的な要因としては、ヤクシカによる過度の採餌、局所的な踏圧の影響、特に流路内の側壁は脆弱であるため、ヤクシカによる踏み抜きにより側壁の崩壊により水路拡大に繋がっている。

また、上流からの堆積土砂供給の減少(堆積土砂量<浸食流出土砂量)も一因と考えられ、大雨等により一気に流れ出る水量に河床浸食が生じバランスが崩れていると考えられる。

③縦浸食の状況

④縦浸食の状況

⑤縦浸食の状況

⑥縦浸食の状況

⑦縦浸食の状況

⑧縦浸食の状況

⑨縦浸食の状況

⑩縦浸食の状況

湿原の保全対策には、流路の縦浸食(河床低下)の進行を抑制し、水位(冠水域を確保)をあげて湿原植生の回復を促すこと等の対策を講じることが求められる。

が検討されるが、資材の確保、施工規模等から②丸太編柵工が効果的かと思われる。一方、急激な流路の変化は湿原のバランスを壊してしまふ恐れや、設置後の新たな流路の出現などが危惧されることから、水文学的なモニタリング調査を一定期間(5年若しくは最低3年程度)実施し、湿原の水の収支、流路の拡大等をモニタリングする。また、その過程において一部の流路で試行的に丸太編柵工を施工し経過を観察することをも検討する。

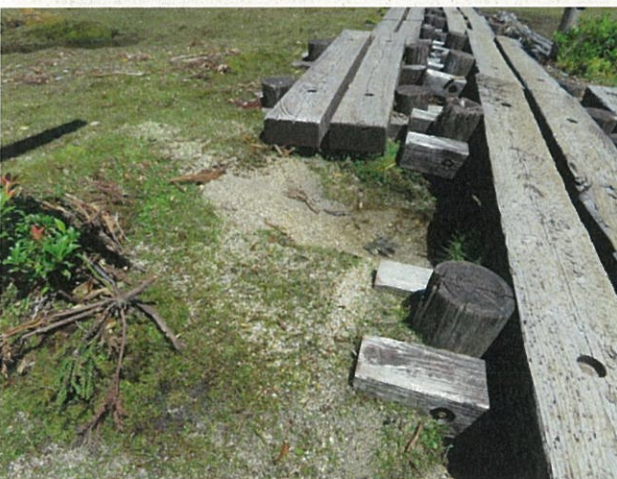
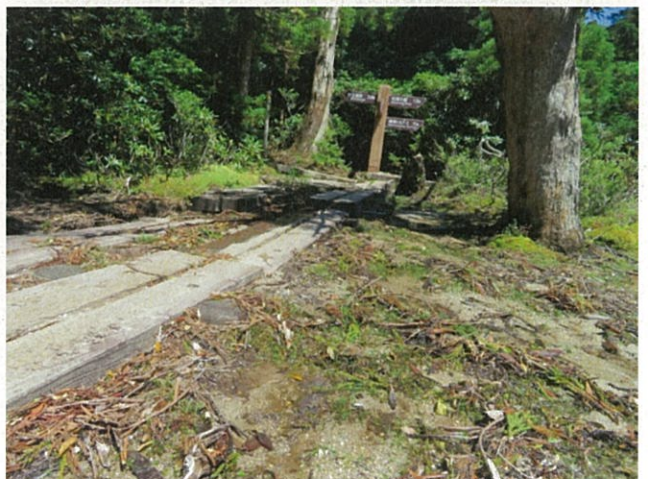
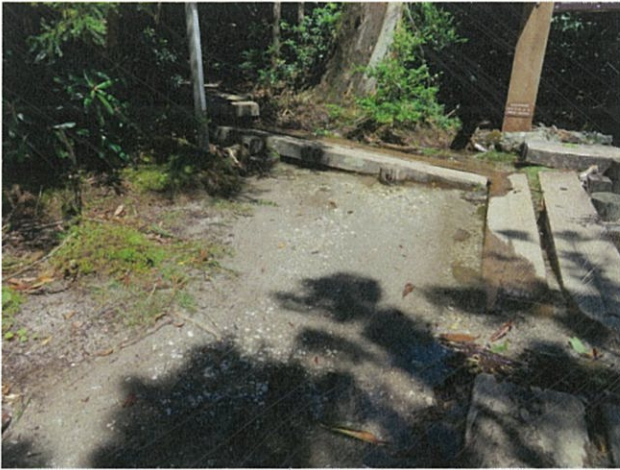
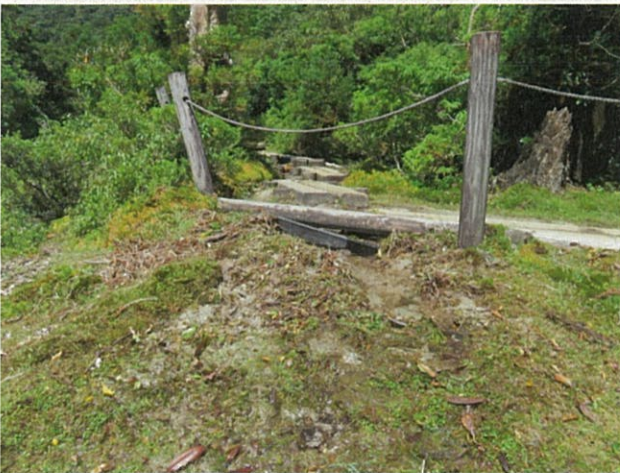
歩道からの土砂の流入により土砂が堆積している。これまでに何度か環境省、林野庁による土砂流入防止対策が講じられてきている。

⑪歩道からの土砂の流入状況

⑫歩道からの土砂の流入状況

⑬歩道からの土砂の流入状況

⑮歩道からの土砂の流入状況

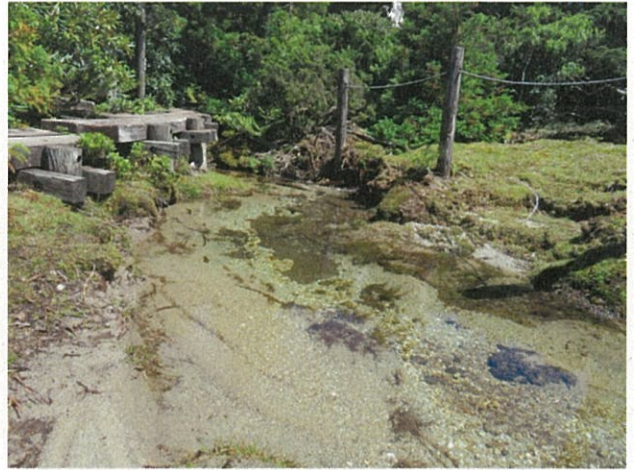
⑭流路からの土砂の流入状況

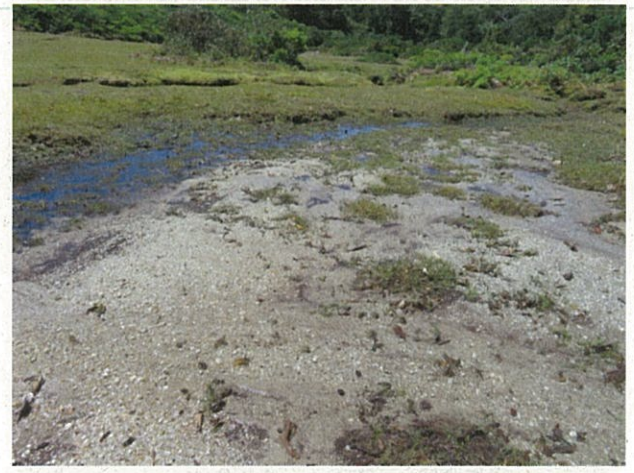
⑯同左からの流入状況

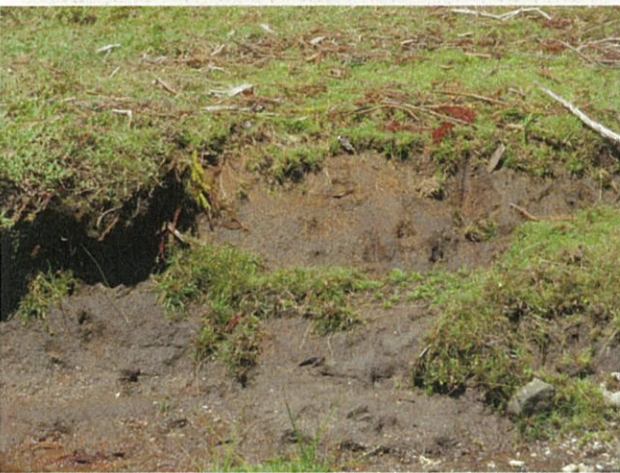
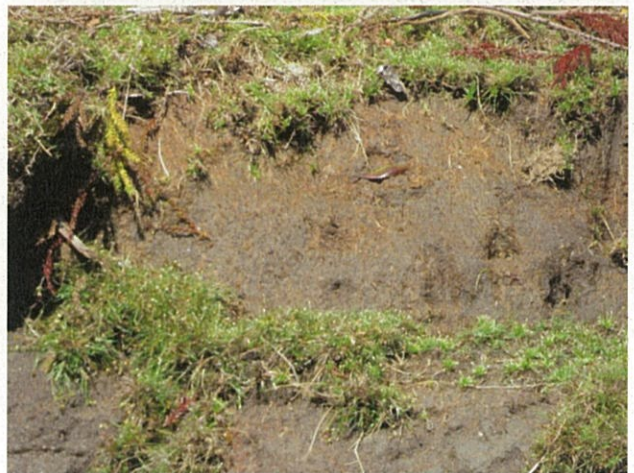
⑰ヤクシカによる土手の踏み抜き

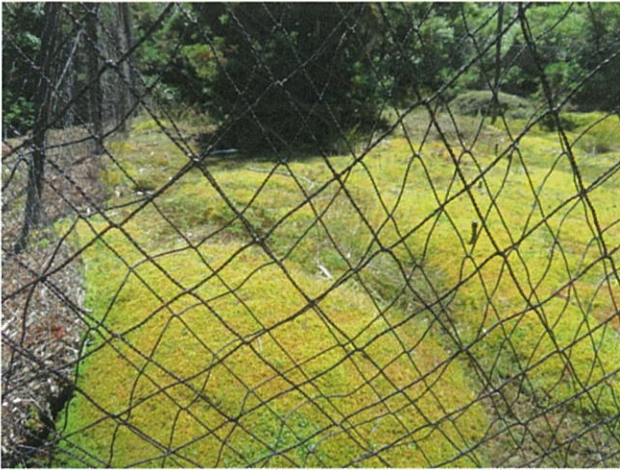
⑱平成 23 年度植生保護柵設置状況

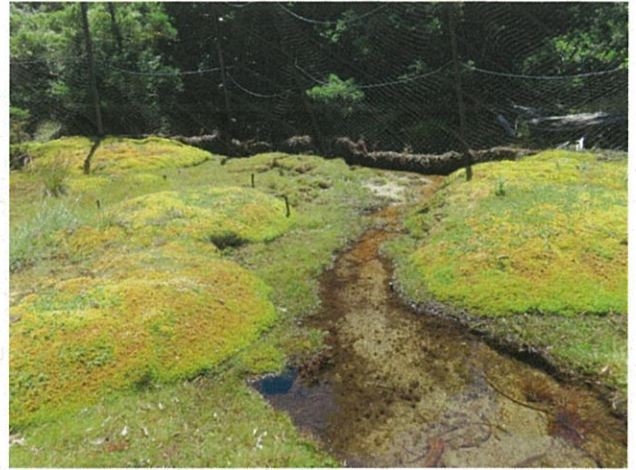
⑳植生保護柵設置内部

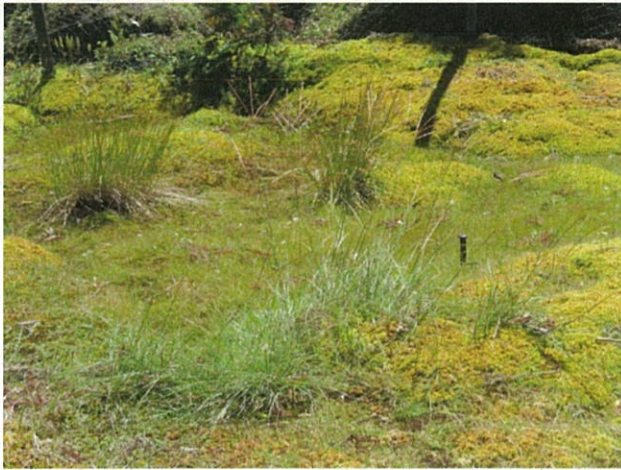
㉑ ススキ類の草木の出現

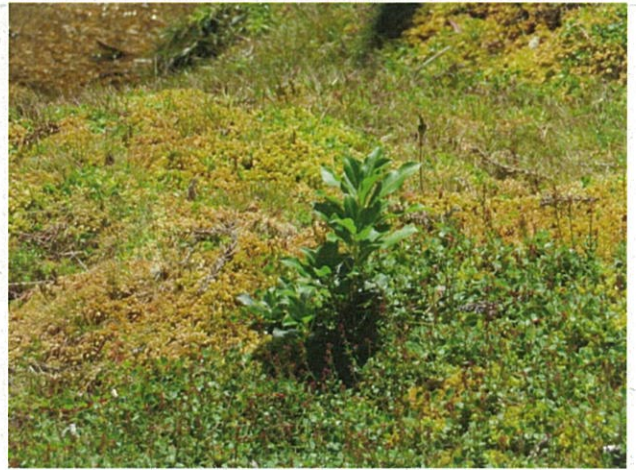
㉒アセビの出現

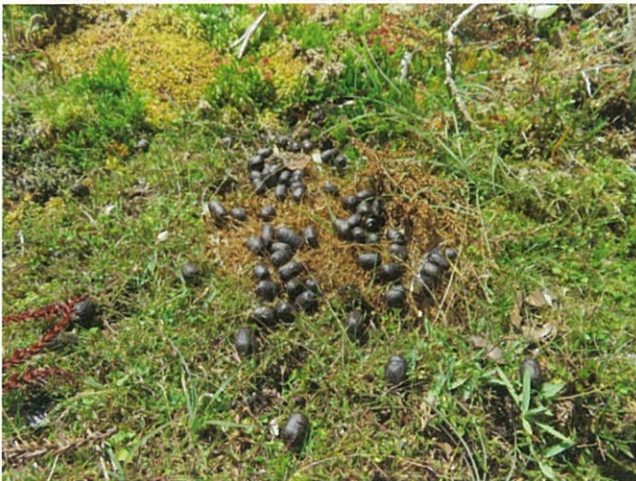
㉓ヤクシカのフン

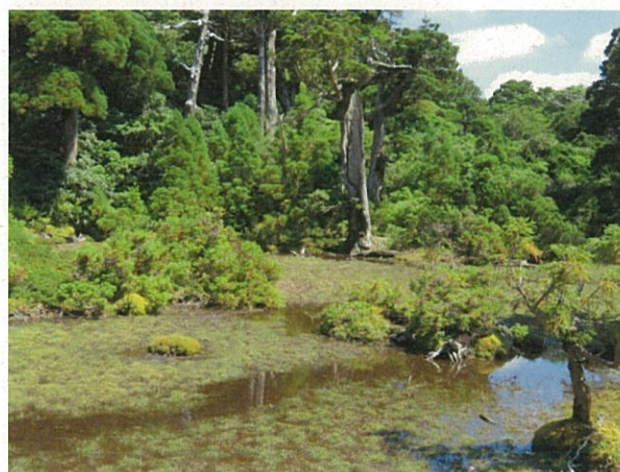
④ 前日の大雨で水量が多いように思われる

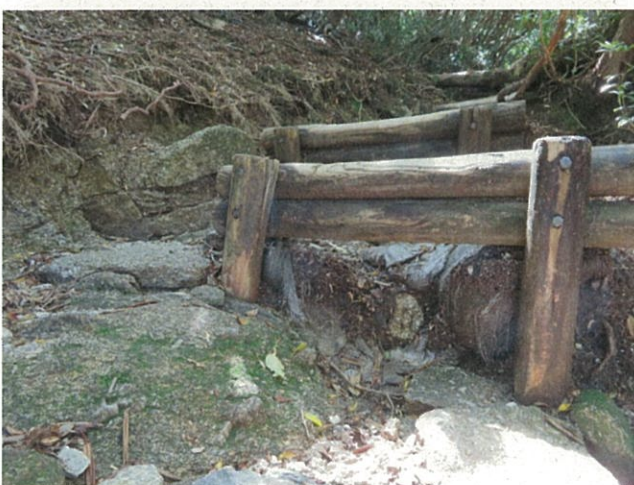
⑤ 歩道の下がえぐられて土砂が流れ出ている。

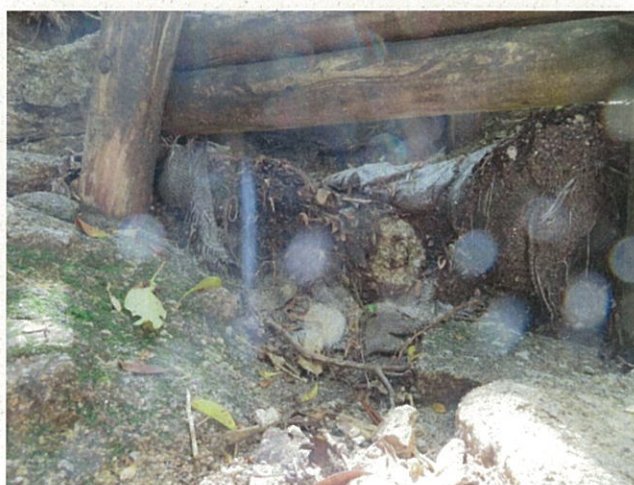
⑥ 土のうに詰めた土砂が破れて流れ出ている

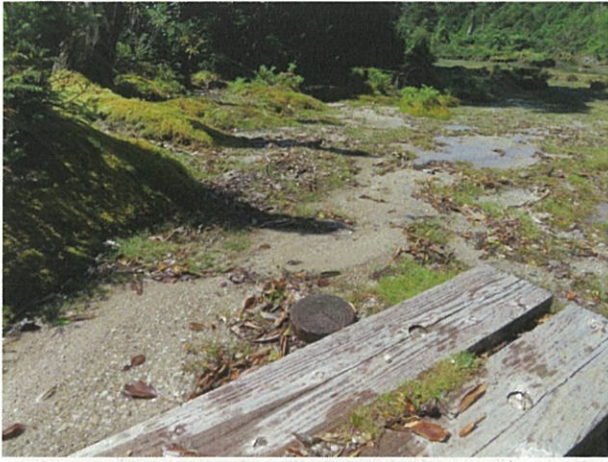
⑦湿原の入り口（左側）  
歩道からの土砂の流入が確認できる

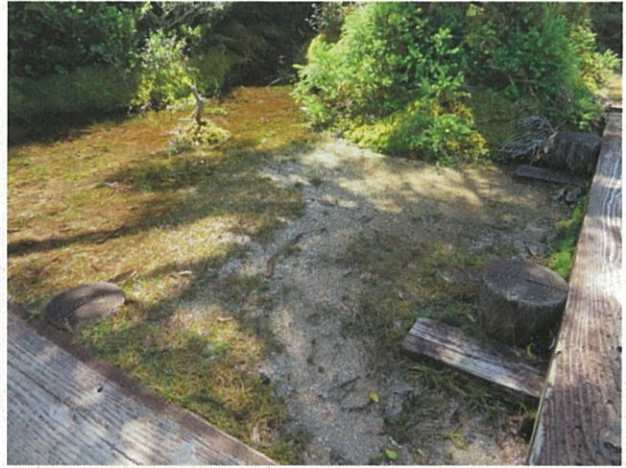
⑧湿原の入り口（右側）  
同じく土砂の流入が確認できる

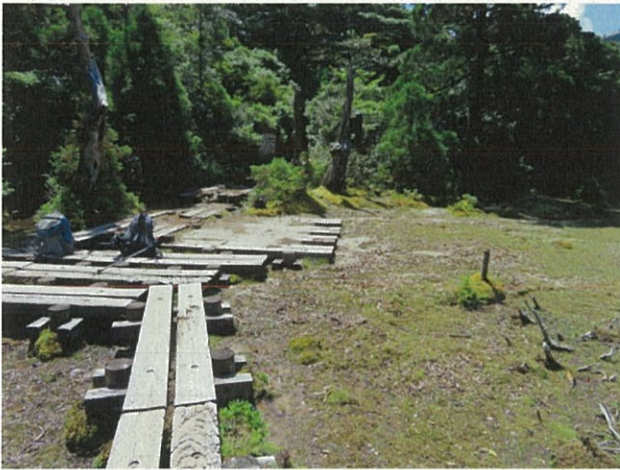
⑨歩道の奥から歩道入り口をみる  
流入土砂が堆積している

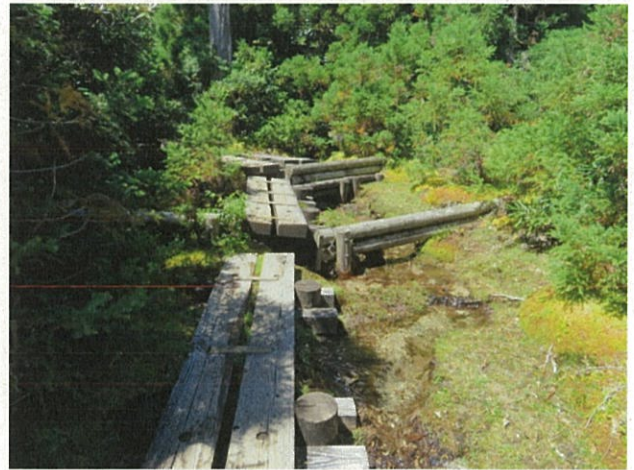
⑩歩道奥  
歩道の下方がえぐられている

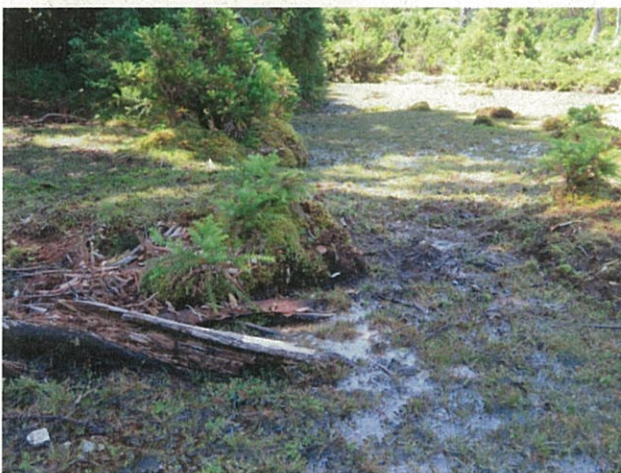
⑪写真⑨の左上影の部分  
泥炭層でありぬかるんでいる

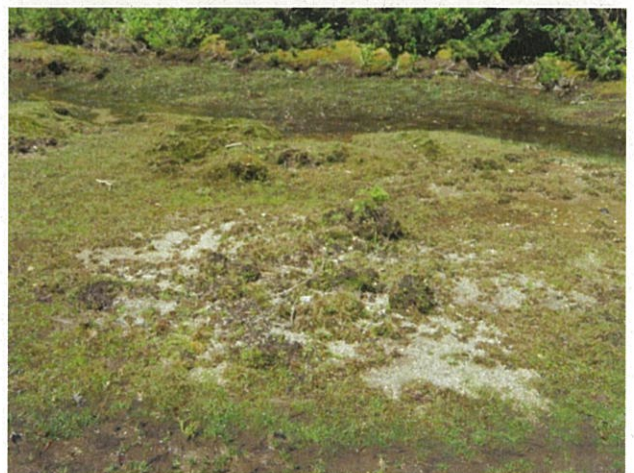
⑫写真⑨の歩道デッキの横  
土砂の堆積地でかなり陸地化している  
ミズゴケ以外の植生が見られる

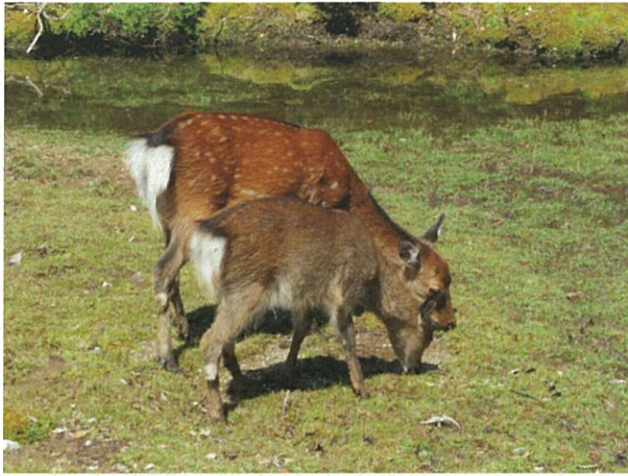
⑬写真⑫の横でヤクシカが採食中

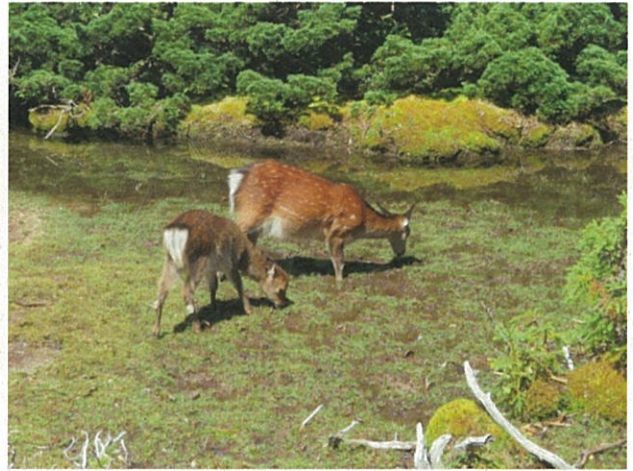
⑭奥の泥炭層まで採食している  
(右足が深く入っている)
