平成30年度  
屋久島世界自然遺産地域における森林生態系  
に関するモニタリング調査結果（概要）

平成31年2月27日  
林野庁 九州森林管理局

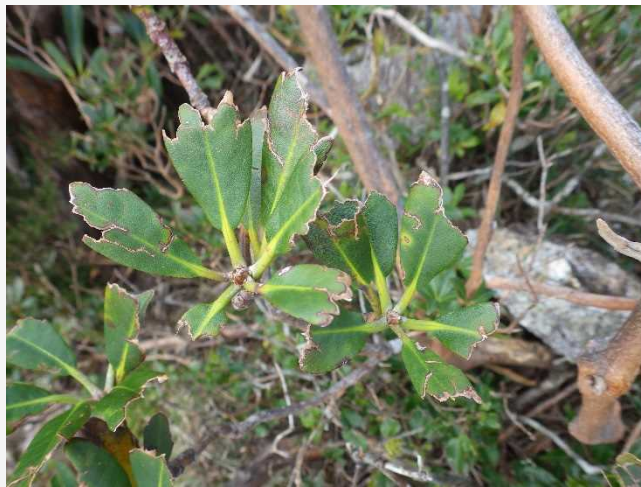
地点	平成30年度調査概要
七五岳山頂 標高1488m	66種 (59種) を確認。これまでシカの痕跡が見られていなかった地域。ヘツカリンドウ、ユズリハ、 <b>ヤクシマシャクナゲ</b> にシカの食痕が見られた (写真1)。 <b>アオツリバナ</b> 、 <b>チャボホトトギス</b> 、 <b>ヤクシマダイヤモンドジソウ</b> は確認されなかった。単木モニタリング10本のうち、衰弱が見られていたアカマツ (旧No.10、新No.487) が枯死し、根元から倒れていた (写真2)。新規にアカマツ1本を選定した。
烏帽子岳山頂 標高1634m	49種 (42種) を確認。これまでシカの痕跡が確認されていなかった地域。山頂でシカ糞を発見。食痕は確認されなかったが、ナナカマド、 <b>ツクバネウツギ</b> が確認されなかった。

写真1 ヤクシマシャクナゲに見られた食痕

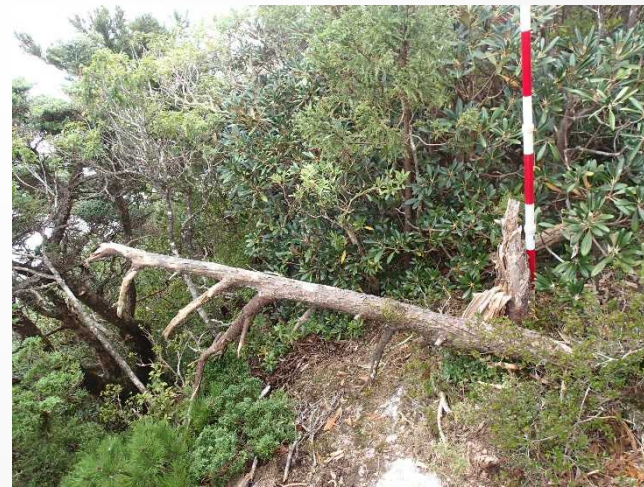
写真2 アカマツの枯死を確認

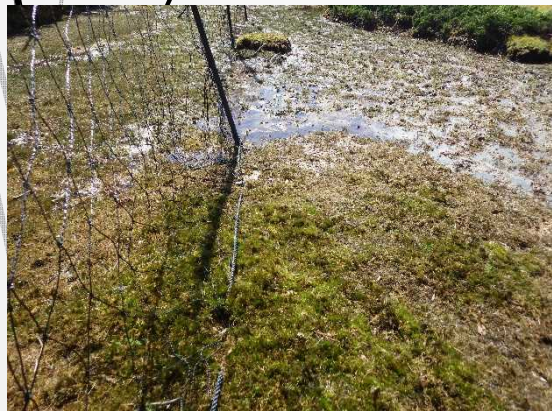
(写真1)

植生保護柵No	調査結果
No 1（主な既存植生：ハリコウガイセキショウ）	①No1、No2の柵内は柵外と比較するとユミゴケが増加傾向にあった。 ②No1～No3の比較的乾燥している箇所では、柵内外で大きな植生の変化は確認されなかった。（写真1）
No 2（主な既存植生：ハリコウガイセキショウ）	③No1～No3の比較的湿潤な箇所では、明らかに柵内の植生回復が確認された。（写真2）
No 3（主な既存植生：イボミズゴケ）	④柵外では、常時水につかっている箇所でもヤクシマホシクサがヤクシカに掘り起こされている。（写真3） ⑤花之江河、小花之江河ともに、ヤクシカはあまり人を恐れずに採食する様子が観察された。

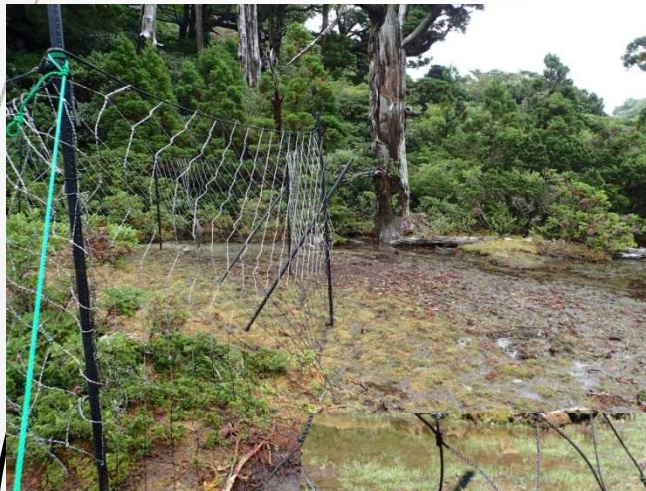
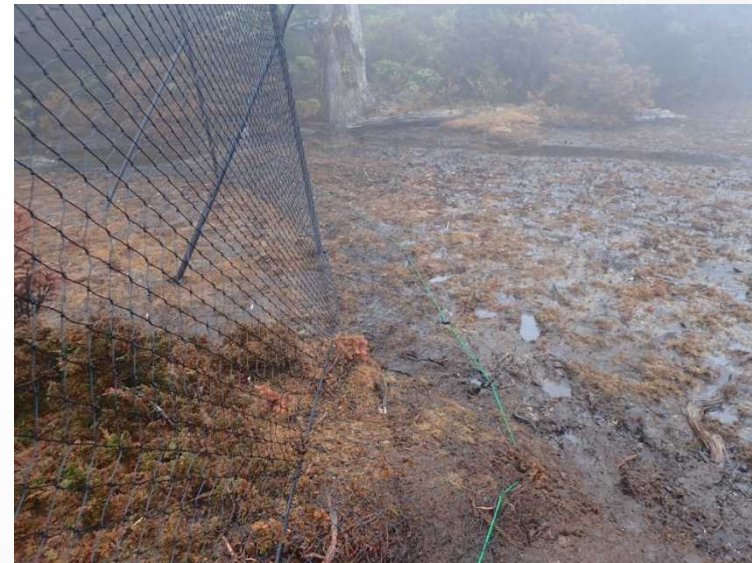
ネット張替え後

平成29年10月に設置した植生保護柵において、平成30年9月期に入り3件のヤクシカのアタックを受けてヤクシカが網し植生保護柵が破損する案件が3件発生した。原因について検討した結果、**①9月期にヤクシカが繁殖期に入り行動が活発になったこと。②設置した植生保護柵の目合いが150mmでありヤクシカが頭を突っ込むことで角が引っかかったこと。③設置した植生保護柵にスカート部分がなくヤクシカが保護柵の近くまで寄ってきたこと。**が原因と推測された。このことから、植生保護柵のメンテナンスを緊急に行う必要があると考え、屋久島世界遺産地域科学委員会委員 森林総合研究所多摩森林科学園 小泉透委員に助言を賜り**①植生保護柵の目合いを50mmにすること。②植生保護柵にスカート部分(約60cm)を設置すること。③植生保護柵の杭が固定できる箇所にし、区域を狭くすること。**を検討し、平成31年1月にメンテナンスを実施した。

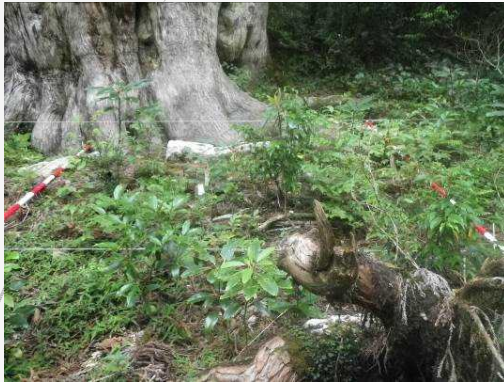
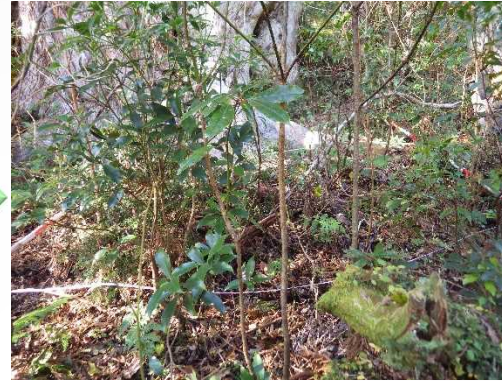
縄文杉プロット全体  
全種数13→36→48  
木本種数7→22→22  
シダ類種数4→7→19  
木本数130→534→460

縄文杉周辺下層植生の変化 (写真は調査プロット1の⑤)

縄文杉プロット、夫婦杉  
プロットともに種数は回  
復傾向にあった。

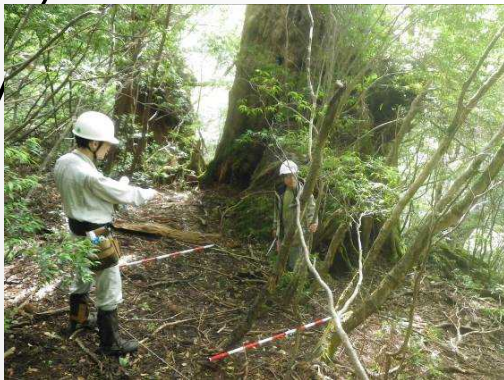
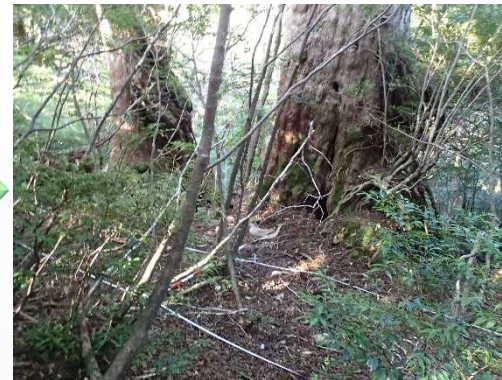
夫婦杉プロット全体  
全種数3→7→15  
木本種数3→5→11  
シダ類種数0→0→2  
木本数68→118→222

夫婦杉周辺下層植生の変化 (写真は調査プロット①と②の境界付近)
