令和4年度世界遺産地域モニタリング調査等結果

4. 著名木（八本杉）の樹勢診断

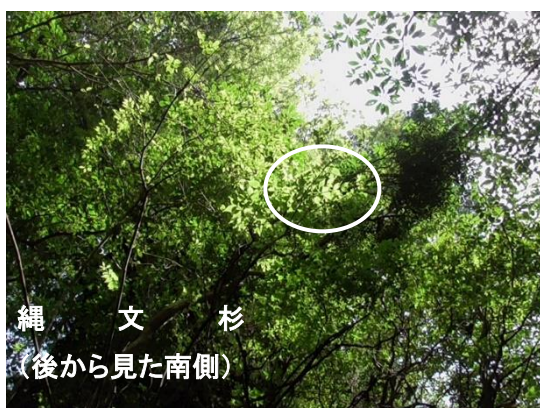
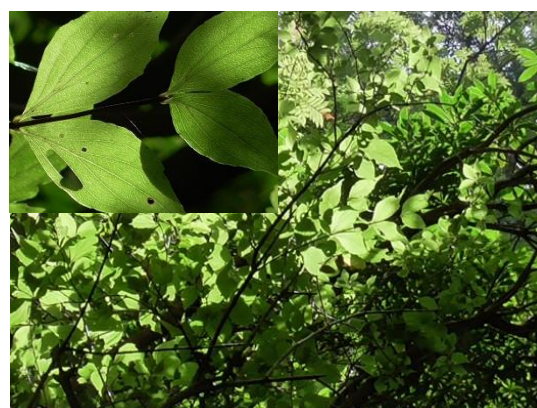
- ・着生植物（夫婦杉・縄文杉）…前回（平成 29 年度）調査と比較すると、合計確認種数はほとんど変わらなかったが、新規確認種・未確認種もあった。特にコツクバネウツギは夫婦杉・縄文杉の両方で、この調査で初めて確認された（写真 1-1～1-3）。
- ・7 地点の周辺植物…縄文杉の周辺（植生保護柵の内部）では 74 種が確認された。縄文杉を除く 6 地点では 34～58 種が確認された。第一展望台では新規確認が 10 種、未確認種が 9 種と入れ替わりが激しく、攪乱の多い場所であることが推測される。

写真 1-2 縄文杉南側の着生植物群（○印はコツクバネウツギ）

写真 1-3 コツクバネウツギ（左の写真○印の拡大、差し込み写真も）

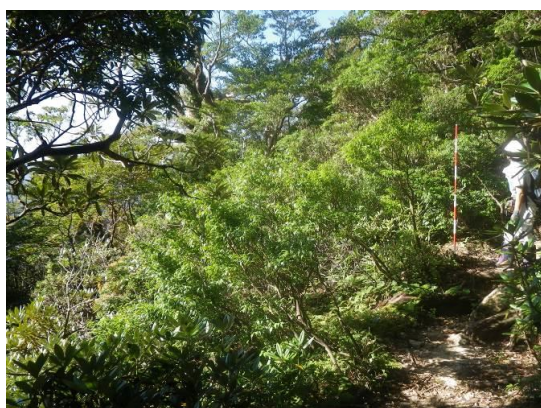
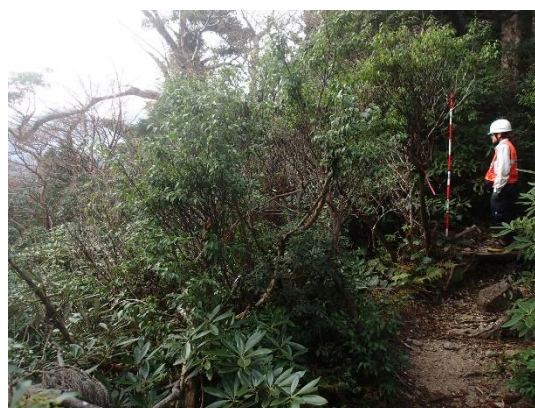
これまで草本層だけであった No.2 (倒木ギャップ) と No.3 で、低木層・亜高木層が形成され、低木層までであった No.5 (風倒ギャップ) で亜高木層が形成された。亜高木層が形成されていないのは No.2 (落雷ギャップ) だけとなった。No.2 (落雷ギャップ) はヤクシマシクナゲを優占種とし、ハイノキ、アセビの 3 種で構成される低木層の被度が 80%と高く、高木性樹種の生長が妨げられていることが考えられる。

写真 1-4 10 年前の No.2 落雷ギャップ (平成 24 年度報告書より抜粋)

写真 1-5 R4 (本年度) の No.2 落雷ギャップ (左の写真とほぼ同じ場所)

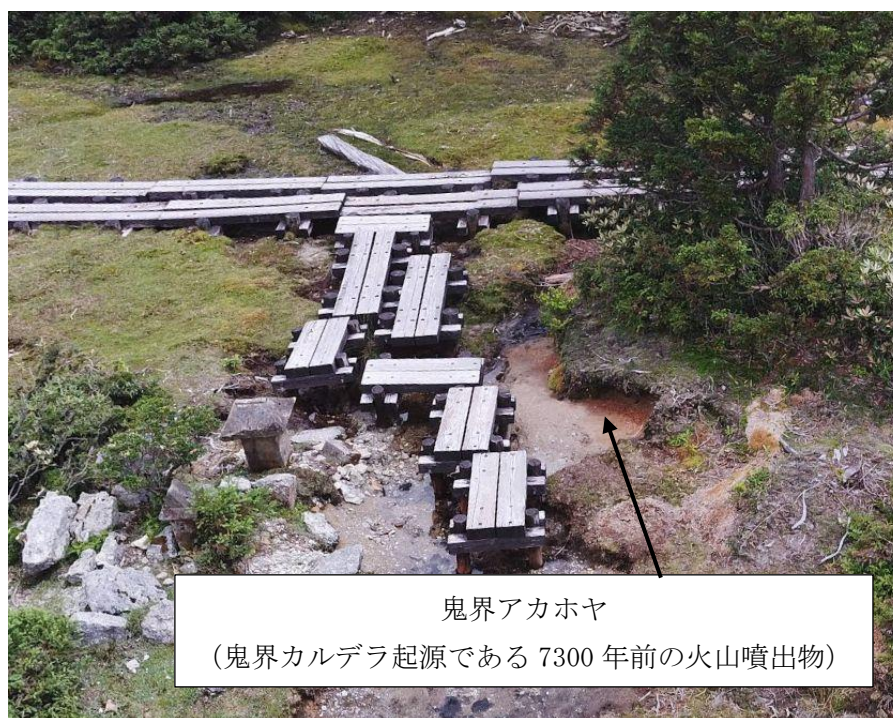
①花之江河の祠近くに設けた 1 地点で、鬼界アカホヤ(鬼界カルデラ起源の火山噴出物)より下位に湿原堆積物(砂礫や砂)が確認された。推定年代(7170~7413 年前)から判断して約 7300 年前の鬼界カルデラの噴火直前の湿原堆積物であり、一次堆積物(オリジナルな堆積物)であることを確認した(写真 2-1)。

写真 2-1 祠近くの鬼界アカホヤの露出地点

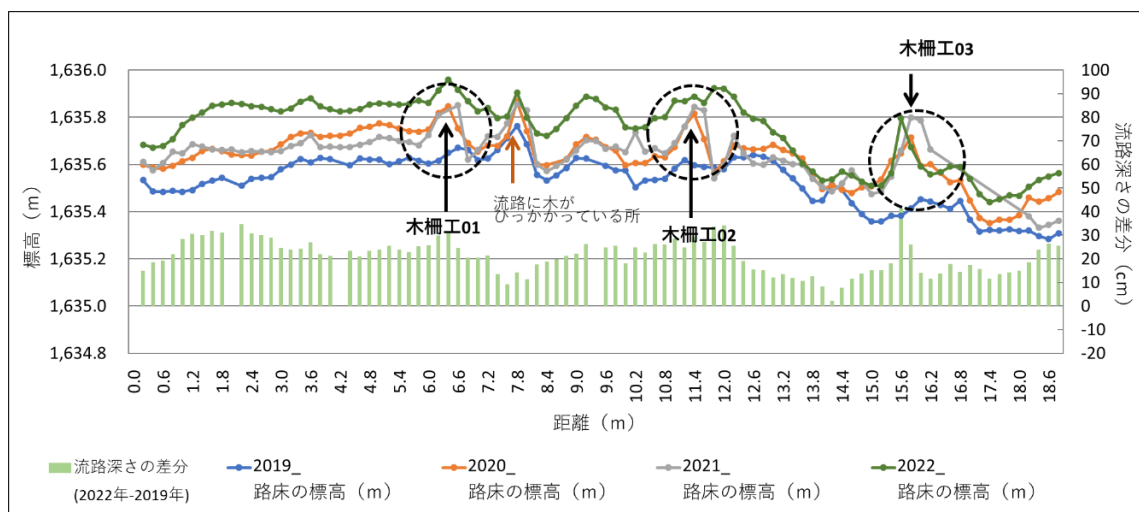
グラフからは、令和元年度に設置してから1年後の令和2年度には、砂礫等が堆積して河床面は全体的に上がっていることがわかる。木柵工設置の令和3年度には路床は平均21cm程度上昇し、路床勾配が緩やかになっていることが示された。また、堆積した砂礫の上には枝条が堆積しつつあり、水中には植生が生育し始めている。以上から、木柵工は路床勾配を緩やかにし、砂礫や枝条を堆積させる効果が見込めると考えられる

図 2-3 河床勾配の推移

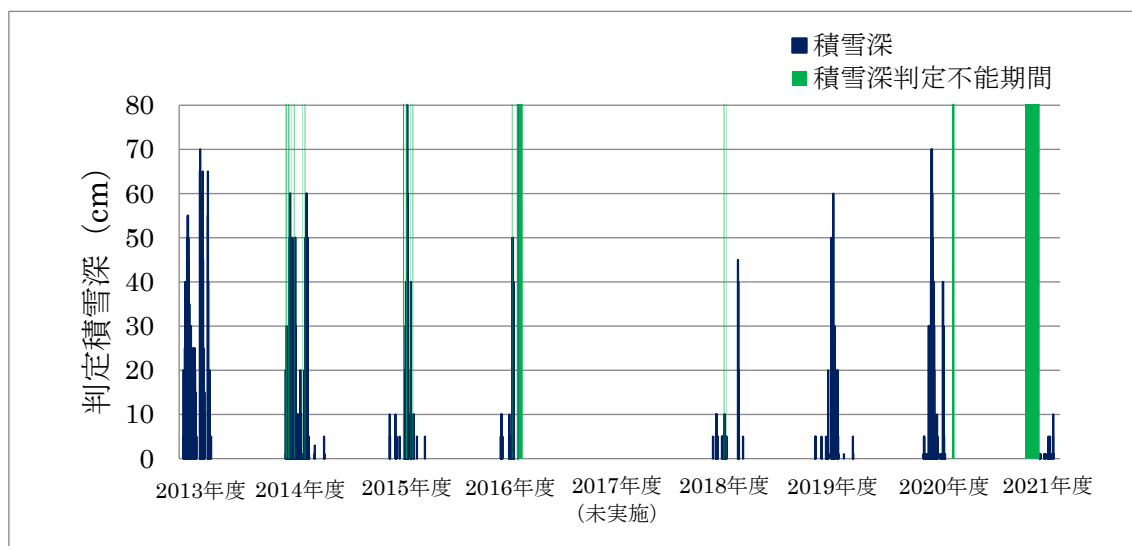
調査結果を図3-4に示す。2021年度の確認できた最高積雪深は10cmで、2013～2020年度の40～80cmと大きく異なる結果となった。これは、カメラの不具合により、2021年3月23日～2022年1月19日まで積雪深判定不能期間となったことによる。

2021年度は積雪深判定不能期間が長いいため積雪深の変化にかかる傾向が確認できないが、2020年度までは気温が上昇傾向を示している中で、積雪深が年々増加していた。積雪深については、観測を始めてまだ数年のため、カメラの不具合に注意しながら今後も継続してモニタリングしていくことが重要である。

図3-4 黒味岳における積雪深の変化

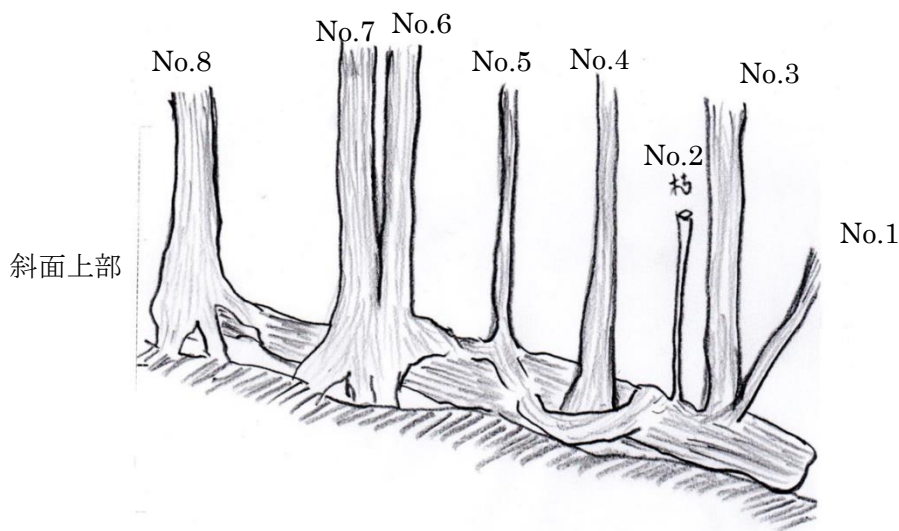
図 4-1 実態状況側面図

調査の結果は、斜面下から 2 本目の No.2 は枯死し、NO.3 は庇陰のため枯死寸前と推測されるが、幹・大枝及び根元の腐朽は「中程度」（5 段階評価の 3 番目）、全体的には「軽い」（5 段階評価の良い方から 2 番目）と診断された。
