令和6年度

屋久島世界自然遺産地域における森林生態系に関するモニタリング調査等結果

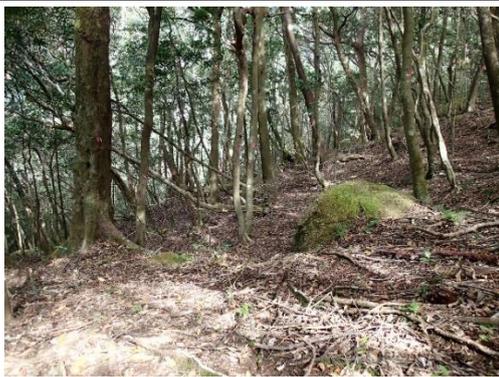
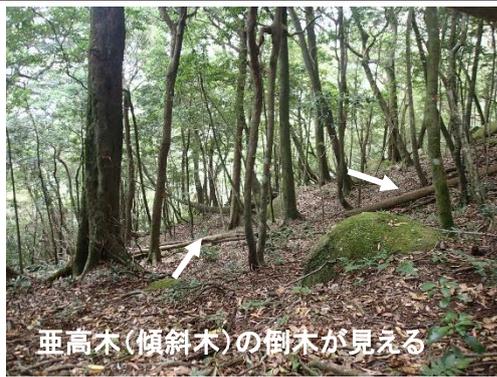
亜高木(傾斜木)の倒木が見える

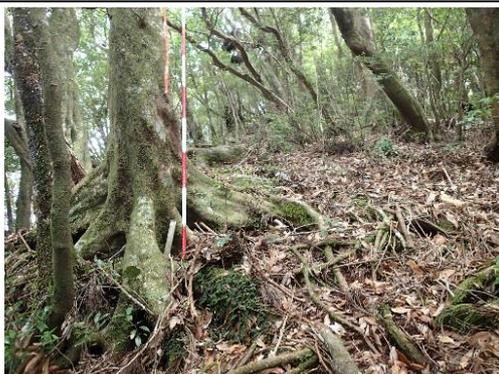
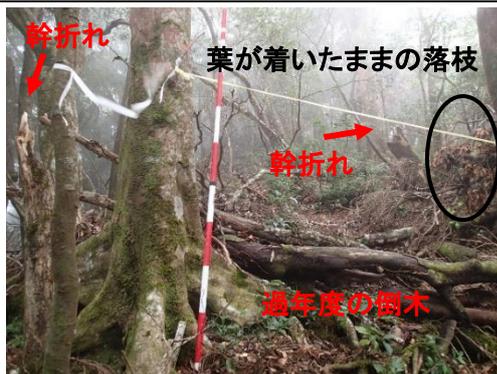
【800m (①プロット基点)】 令和元年度：左写真、令和6年度：右写真

幹折れ

葉が着いたままの落枝

過年度の樹木

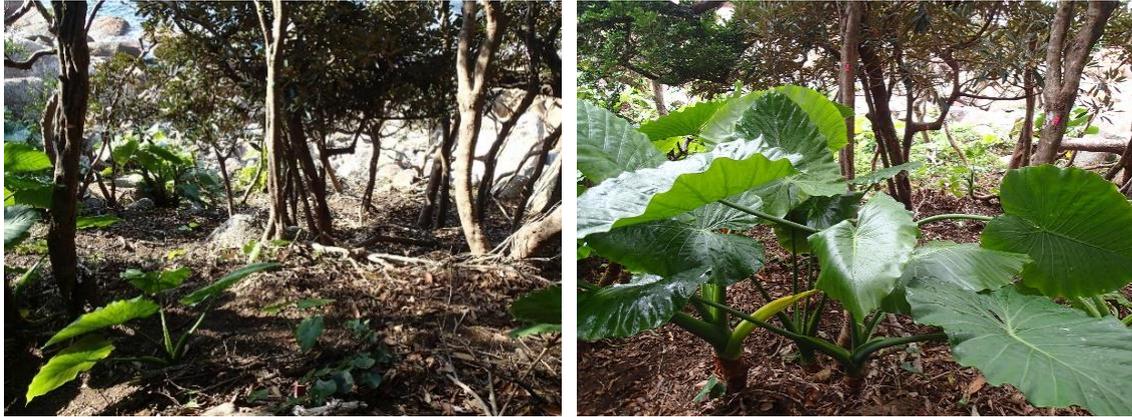
写真1 標高 0m で見られたクワズイモの生長

(左) 令和元年度⑤プロット付近のクワズイモ。攪乱後でハマヒサカキの間でも陽光が照射している
 (右) 左写真の本年度の様子。クワズイモが大きく生長し、林床は広げた葉の下に入り、日中でも暗い

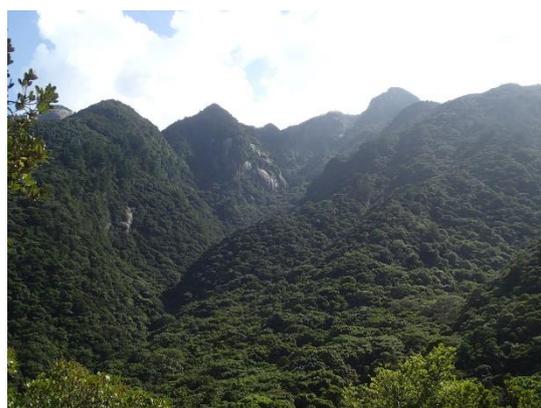
写真 5 主要分布域（国割岳）の遠景

今回の調査で新たな枯死木はなく、すべての生育を確認した（表 2-1）。近年、屋久島南部の海岸沿いのクロマツに、マツ材線虫病による枯死木が目立ちはじめており、ヤクタネゴヨウへの伝播が懸念されているが、各生育地の遠景からは目立った松枯れは視認されない（写真 5・6）。モニタリング木についてもマツ材線虫病によるとみられる松枯れ症状は確認されなかった。今回の症状で目立ったのは外傷による樹脂漏出で、茎頂部や大枝の折損、近接する照葉樹との接触・摩擦により、26 本で確認された。昨年度の台風 6 号、本年度の台風 10

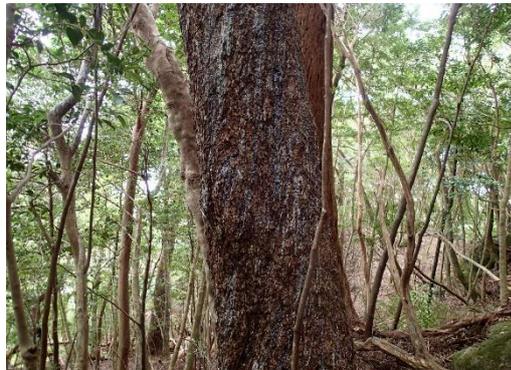
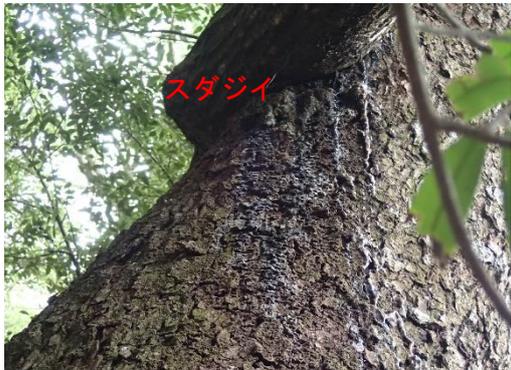
<table border="1"> <tr> <td>標高</td> <td>470m (A尾根)</td> <td>タグ No.</td> <td>149 (旧 236)</td> </tr> </table>	標高	470m (A尾根)	タグ No.	149 (旧 236)	<table border="1"> <tr> <td>標高</td> <td>470m (A尾根)</td> <td>タグ No.</td> <td>153 (旧 240)</td> </tr> </table>	標高	470m (A尾根)	タグ No.	153 (旧 240)
標高	470m (A尾根)	タグ No.	149 (旧 236)						
標高	470m (A尾根)	タグ No.	153 (旧 240)						
<p>樹上から樹脂漏出が起きており、肥大・上長生長は見られない。</p>	<p>肥大生長が見られるが、スタジイとの接触・摩擦があり、樹脂漏出が見られる。</p>

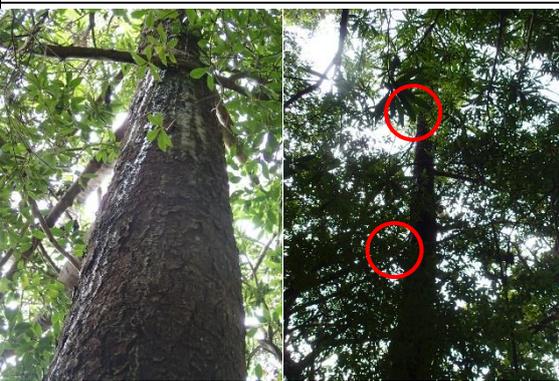
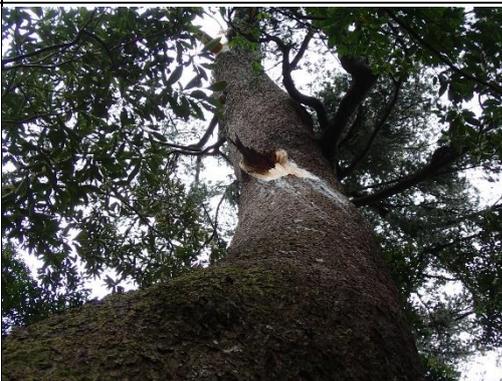
<table border="1"> <tr> <td>標高</td> <td>470m (A尾根)</td> <td>タグ No.</td> <td>155 (旧 415)</td> </tr> </table>	標高	470m (A尾根)	タグ No.	155 (旧 415)	<table border="1"> <tr> <td>標高</td> <td>365m (T尾根)</td> <td>タグ No.</td> <td>197 (旧 704)</td> </tr> </table>	標高	365m (T尾根)	タグ No.	197 (旧 704)
標高	470m (A尾根)	タグ No.	155 (旧 415)						
標高	365m (T尾根)	タグ No.	197 (旧 704)						
<p>サカキ・スタジイと接触・摩擦があり (○印)、5mの高さに樹脂漏出が見られる。</p>	<p>台風 10 号の被害とされる新鮮な幹折れ、大枝の折損と樹脂漏出が見られ、着葉量も減少した。</p>

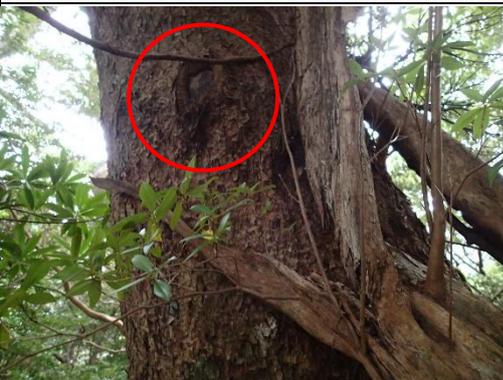
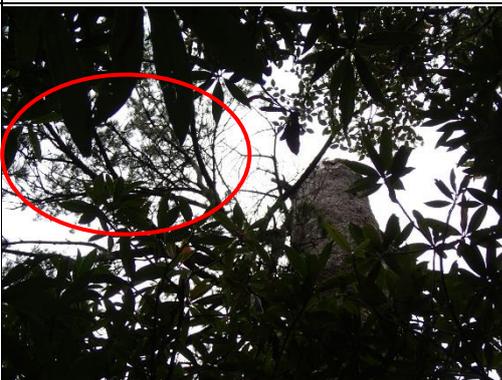
<table border="1"> <tr> <td>標高</td> <td>560m (T尾根)</td> <td>タグ No.</td> <td>170 (旧 716)</td> </tr> </table>	標高	560m (T尾根)	タグ No.	170 (旧 716)	<table border="1"> <tr> <td>標高</td> <td>560m (T尾根)</td> <td>タグ No.</td> <td>175 (旧 721)</td> </tr> </table>	標高	560m (T尾根)	タグ No.	175 (旧 721)
標高	560m (T尾根)	タグ No.	170 (旧 716)						
標高	560m (T尾根)	タグ No.	175 (旧 721)						
<p>接触する照葉樹の枯損により、ストレスが軽減。外傷部組織に改善が見られる (○印)。</p>	<p>樹高 8m で幹折れ。樹脂漏出・摩擦痕あり。下枝に枝葉が残り (○印)、辛うじて生存。</p>

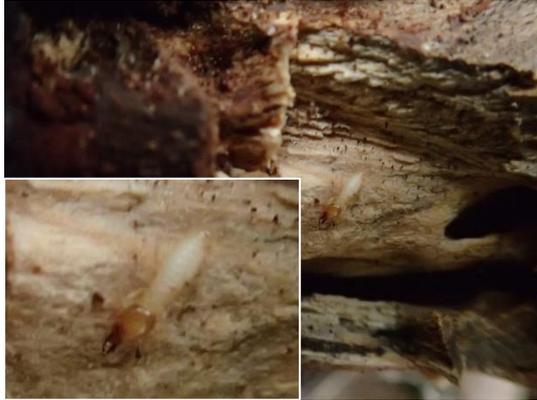
写真7 イエシロアリ兵蟻
(No. 194 落枝)

・シロアリ穿入痕は、前回調査時（令和元年）では25本であったが、今回調査では31本となった。シロアリ生体についてはT尾根500m・540mの各2本と560mの1本で大枝落枝（500m・540mの各2本ずつはそれぞれ近接するため、どちらから生じた落枝であるかは不明）から、595mの枯死木では樹幹から、それぞれ検出された（表2-6）。兵蟻の特徴から500mについてはイエシロアリ（写真7）、540m・560mについてはヤマトシロアリ（写真8）の加害によるものとわかった。595mの枯死木については兵蟻の確認ができなかったため種の同定に至らなかった。しかしシロアリの生態や痕跡の様子から、激甚な被害をもたらすイエシロアリではないことが考えられる。今回の調査で、シロアリの食害は生立木には痕跡のみが確認され、生体はいずれも過年度の枯死木や落枝からの検出だった。
