## 屋久島世界自然遺産地域における湿原保全対策

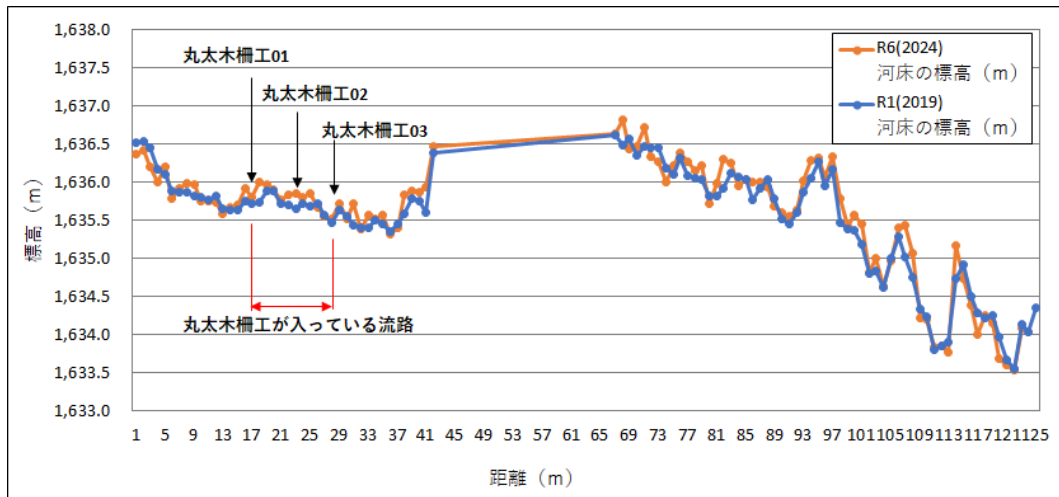
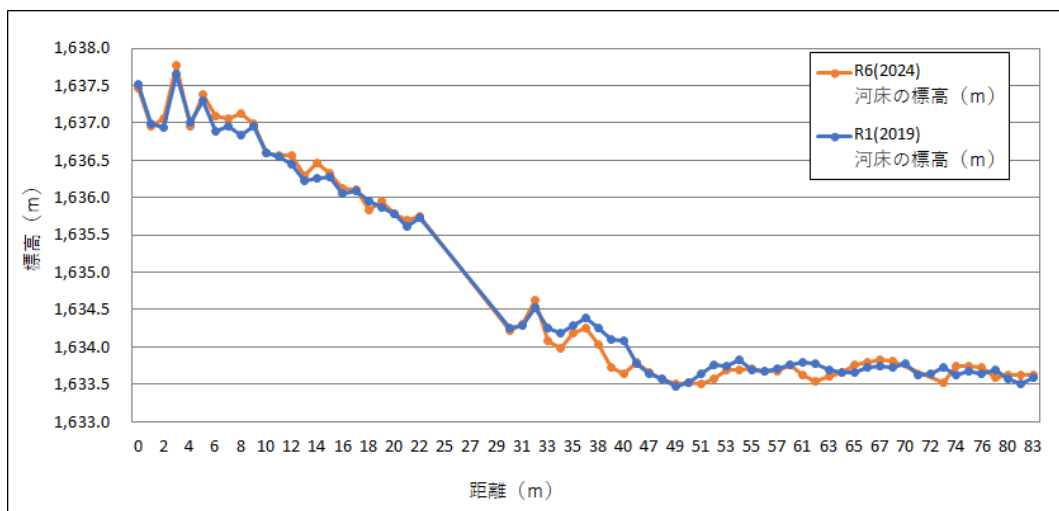
また、水が集中している流路内(図3)については、標高データを用いて令和元年度と令和6年度の路床勾配をグラフ化した(図4、図5)。試行的保全対策で丸太木柵工を入れた箇所(図4の赤矢印部分)には、砂礫が薄く堆積してきたことから若干の上昇がみられるが、それ以外では大きな路床勾配の変化は見られなかった。以上のことから、直近の6年間では流路内で大きな侵食は無かったと考えられる。

図4 木道上流からの流路

図5 黒味岳歩道方向からの流路

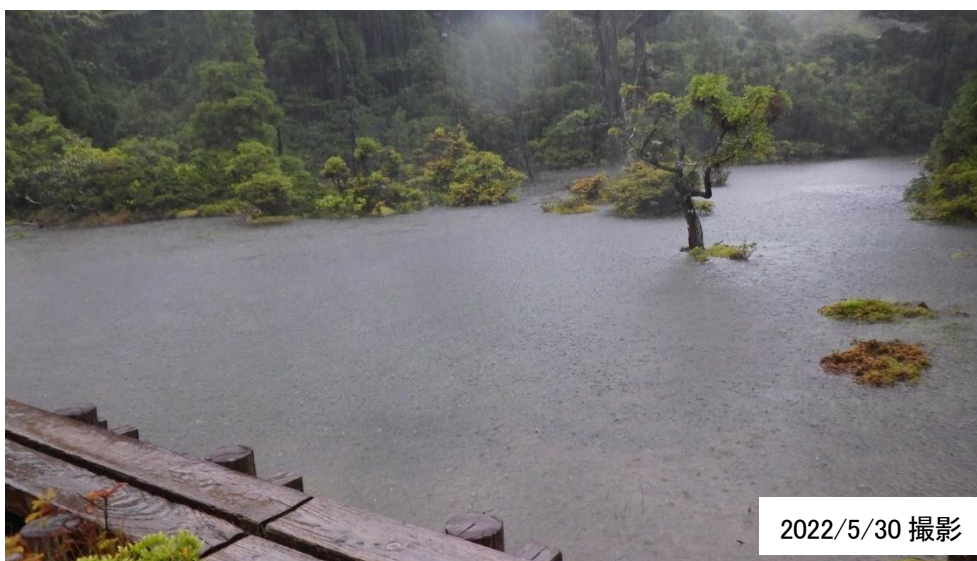
両湿原は、大雨時には湿原全体がプール状態(写真2)になり、流路の水量は急激に増えるため、わずか数ミリの当該種は流されてしまうように思われるが、生息が確認できた場所についてはデトリタスや落ち葉等の中で留まっていると考えられる。

写真2 降雨時の小花之江河(降雨量 35mm/時間)

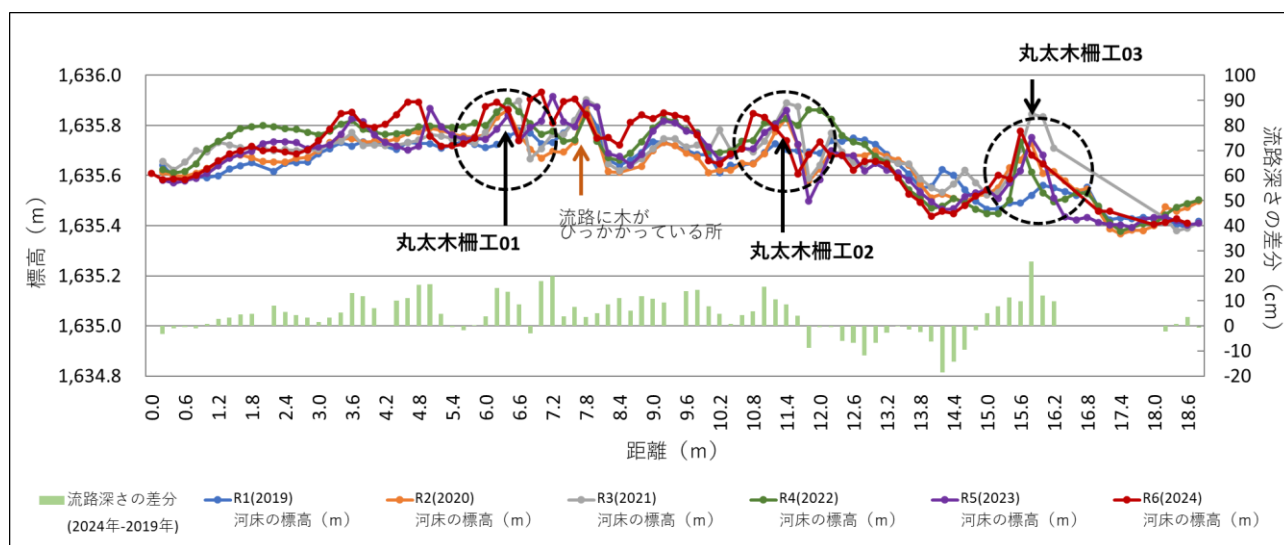
ドローン撮影で取得した令和元年度から令和6年度までの標高データを用いて、丸太木柵工を設置した河床について、各年度の勾配をグラフ化した（図7）。令和元年度は設置前の河床勾配、令和2年度～6年度は設置後の河床勾配になる。グラフからは、丸太木柵工の上流側に土砂等が堆積していることがわかる。目視でも、丸太木柵工の上流側に砂礫が薄く（2～5 cm程度）堆積し、その上には水生植物も生育していることを確認している。また、基盤面の露出はなく、流路の側壁にはイグサ等の植生が生育しており、流路は安定した状態にあると考えられる。

図7 路床勾配の推移(令和元年度～令和6年度)

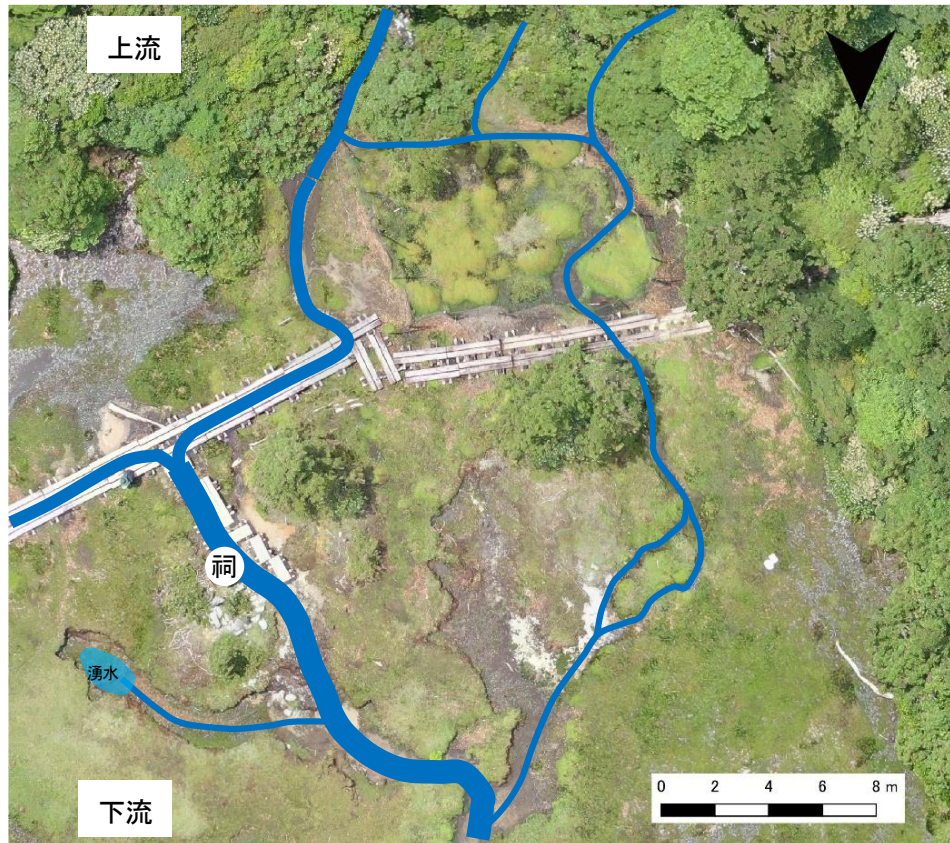
対策前の西側における水の流れは、旧植生保護柵上流から流入し、湯泊・栗生方面歩道入口と祠方向の2箇所(図9)から湿原内に入っているが、祠方向への流れは流量が多く、祠直下の侵食の大きな要因となっていた。

図9 対策前の流路

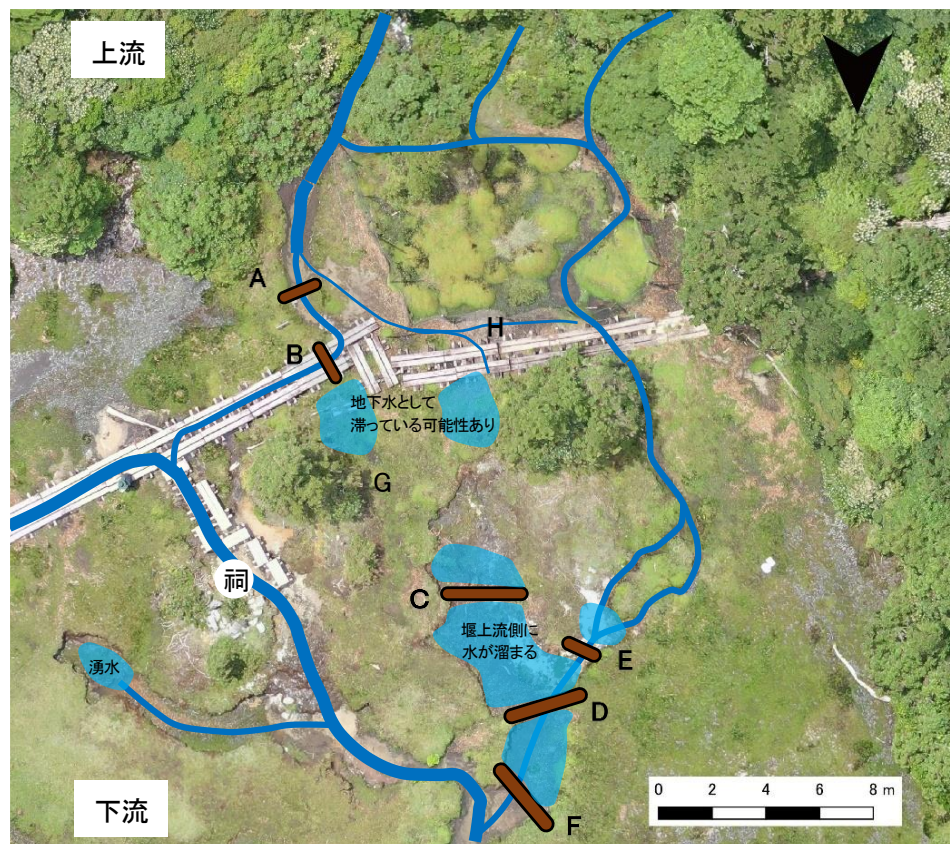
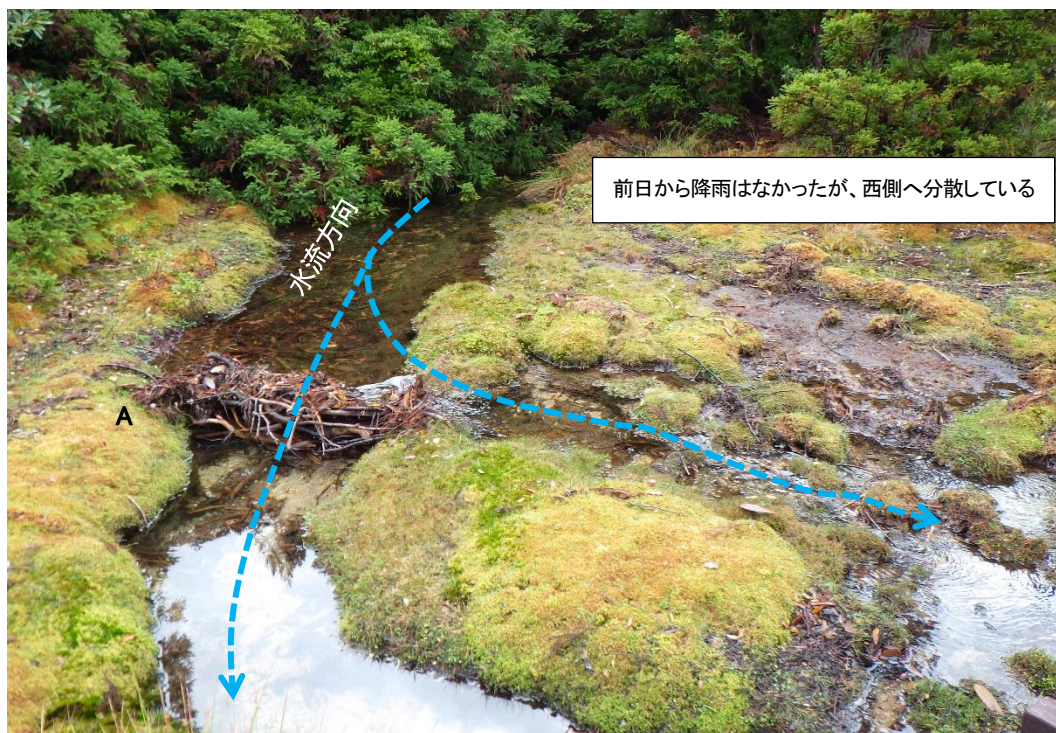
令和5年の対策から11か月経過した令和6年10月時点では、堰Aと堰Bの設置及び木道下の土砂撤去Hによって、一部で流水の分散化の兆候が見られるようになったが、祠方向への流れの集中は解消されていない(図10、写真3)。

図 10 対策後の流路(対策から11 か月経過)

写真3 堰 A の設置から約 11 か月経過(2024/10/27 撮影)

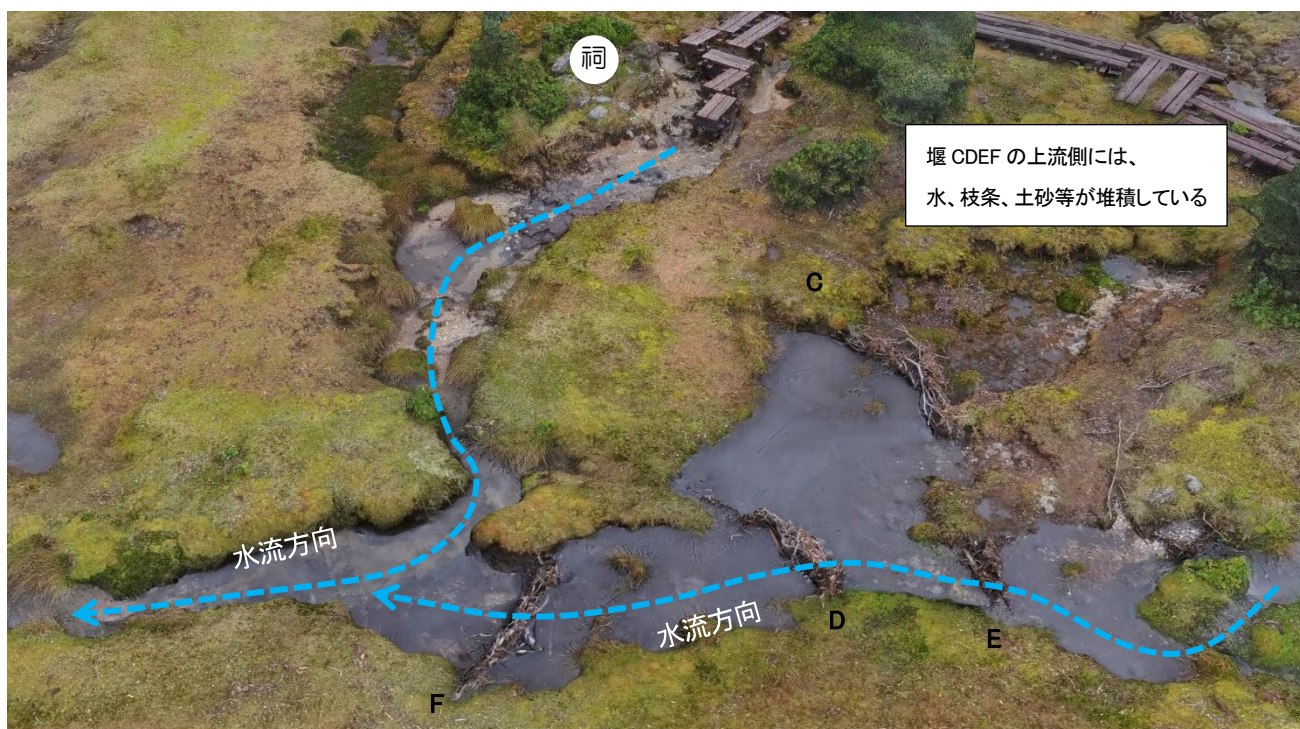
堰CDEF(透過性)については、下流へ流失することなく当初設置した箇所に留まっており、その上流側に土砂や枝条を捕捉し、流れの勢いと流路の侵食を和らげていることを確認した(写真4)。また、堰の形状にも大きな変化はなく、堰を形成した麻ひもが切断していることもなかった。一部の堰は流路内に埋没しつつあり、周りの景観となじんだ状態となりつつある。ただ、堰周辺で地下水位が上昇にしているかどうかは不明である。

写真4 堰 CDEF の設置から 11 か月が経過(2024/10/27 撮影)

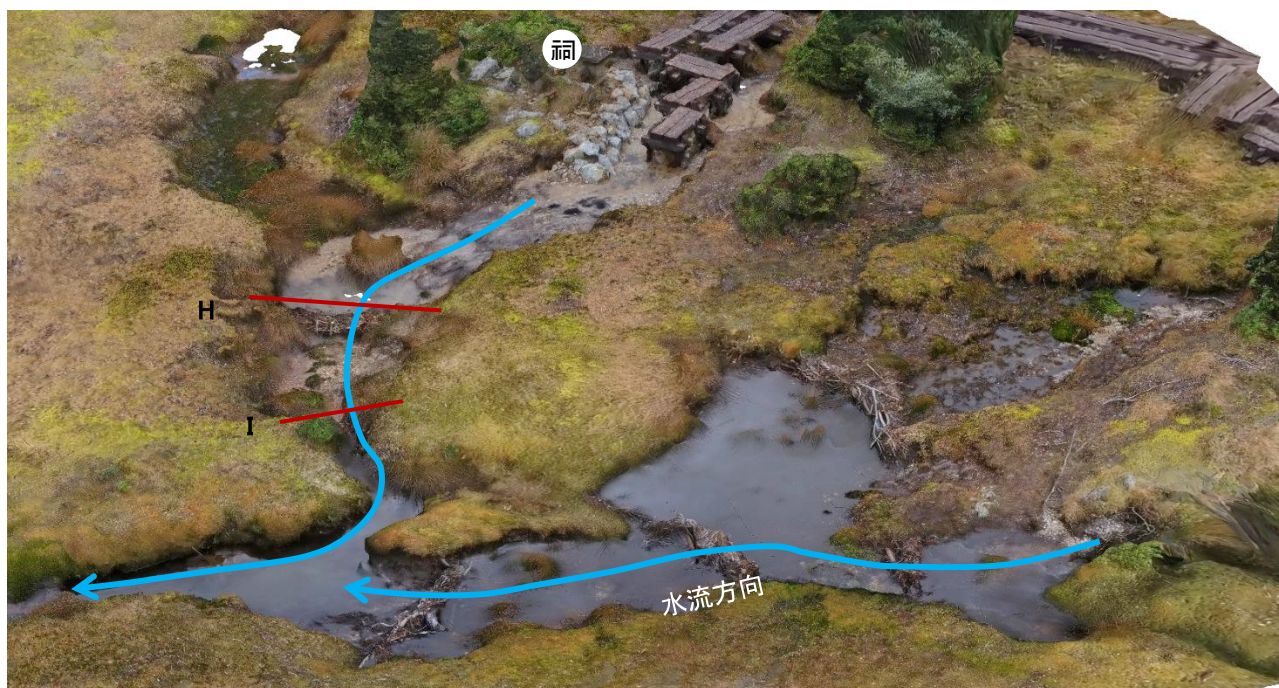
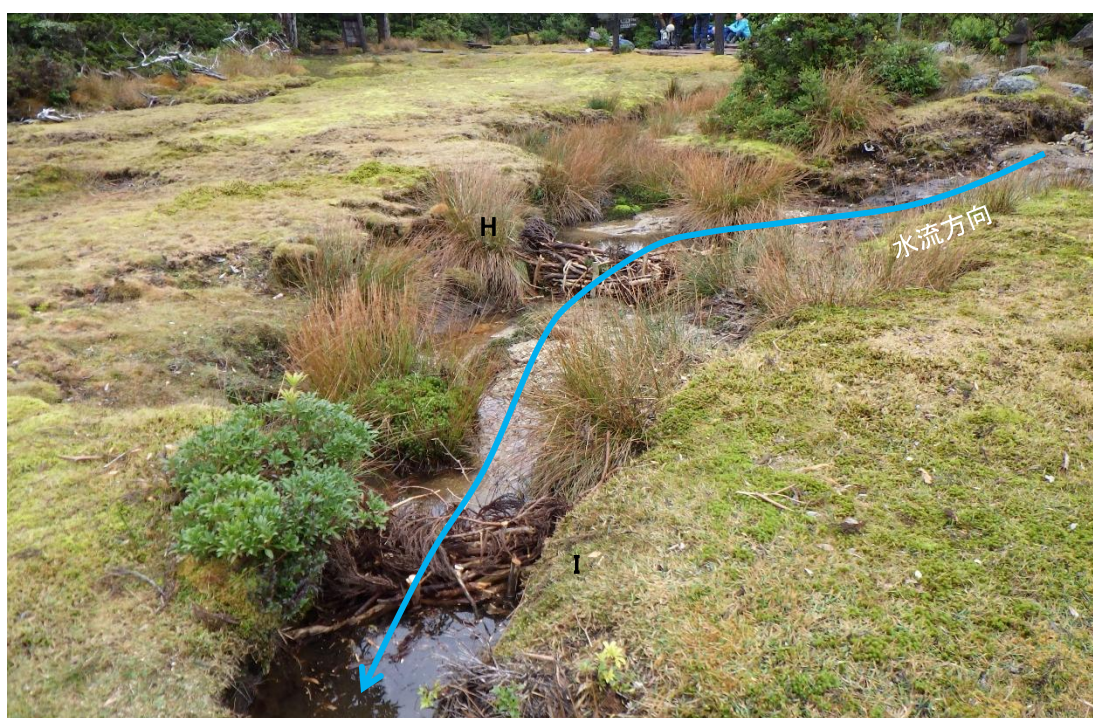
写真5 令和6年度の堰設置箇所(2箇所)

写真6 堰 H,I 設置直後(2024/11/20 撮影)

祠下流部分については、引き続き浸食対策が必要との指摘が有識者（下川委員、井村委員）よりあったことから、祠より下流部分2箇所（写真5）に、直径 20cm 程度に束ねた枝条を設置した（写真6）。
