## 令和 6 年度世界遺産地域モニタリング調査等結果

#### 4. 著名木（岩戸杉）の樹勢診断

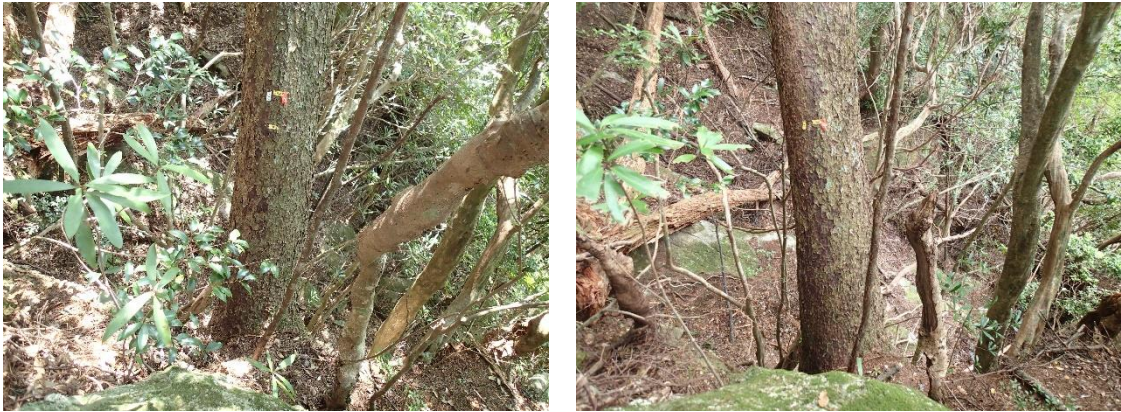
活力状況の評価結果を表 3-4-1～2 に示す。活力度（評価項目ごとの評価点の合計）は、令和元年度は 16.5 であったのが、令和 6 年度は、15.8 と 0.7 ポイント減少した。令和元年度と比較し、樹勢・樹形・枝の状況・着用状況の活力が減少した。一方、表層土壌では活力が増加した。これは前回調査から令和 2、5、6 年と大型の台風が直撃又は接近し、樹形を崩す程の大きな損傷を受けたことによる影響が大きい。表層土壌では、台風がもたらした暴風・大雨が照葉樹の落葉を流出させたことが考えられる（写真 3-1）。この評価項目では、照葉樹の落葉が堆積しないことが活力の増加に繋がるため、活力は増加に転じている。

写真 3-1 標高 470m プロットのヤクタネゴヨウ N.154 (旧 No.241) の林床の変化  
(左) 2019.9.16 撮影 (右) 2024.10.17 撮影

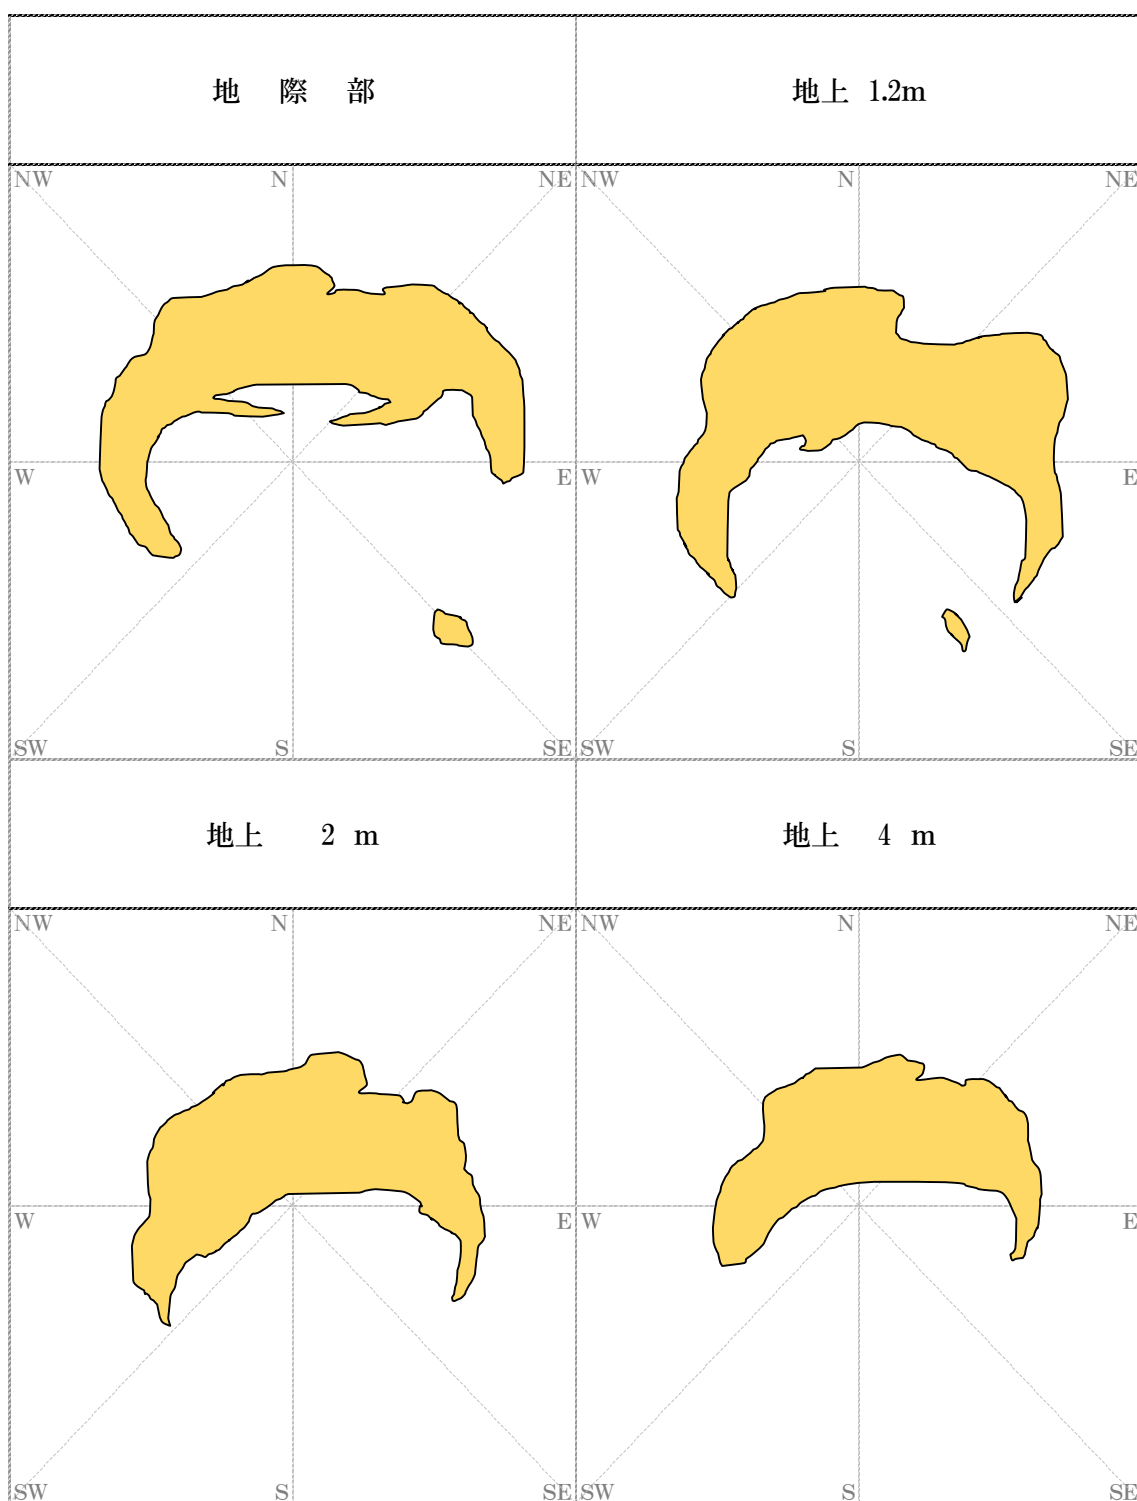
図 4 - 1 樹幹断面及び内部腐朽状況図

調査の結果は、「著しく不良」（5 段階評価の悪い方から 2 番目）と診断された。また木材腐朽は幹辺材・心材・根株のいずれもスポンジ状化が進行していることがわかった。危険度判定では、通行者・建物との位置関係では安全と判定されたが、根返り・幹折れ・大枝折れ・中小枝落下・幹の傾斜の増大の 5 つで、「それぞれ可能性が高い」と判定された。

| 考 察 | <p>根株から幹にかけての腐朽は非常に大きく、空洞化率70%以上と考えられる。</p> <p>また、幹も傾斜し、樹冠も幹の傾斜方向へ偏りがあり、重心が大きく傾いている為、支持力不足と考えられ、根返りや幹折れの危険性は高い。</p> <p>腐朽の進行は根返りや幹折れの危険性をさらに高める。</p> |

| 総合判定 | <p>当該木は緑量も少なく、根株や幹部の腐朽の状態から樹勢は著しく不良と判定できる。</p> <p>生きている材は北側辺材部の10～20%程度と考えられ、土壌改良による樹勢は効果が非常に低いと考えられる。また、緑量が増えることでさらに重心が傾き、根返りや幹折れの危険性はさらに高まる。</p> <p>周辺環境を整える事と幹部や根株の腐朽を進行させない事を優先課題とし、対策を検討する。</p> |

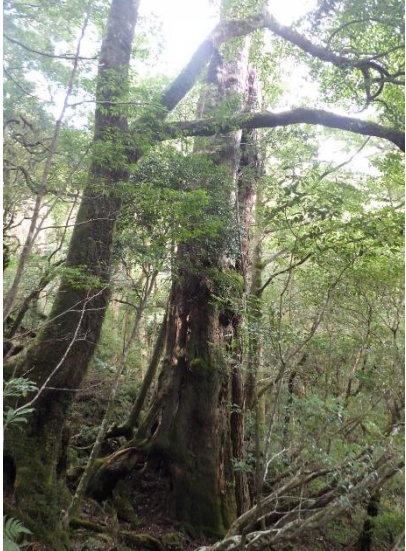
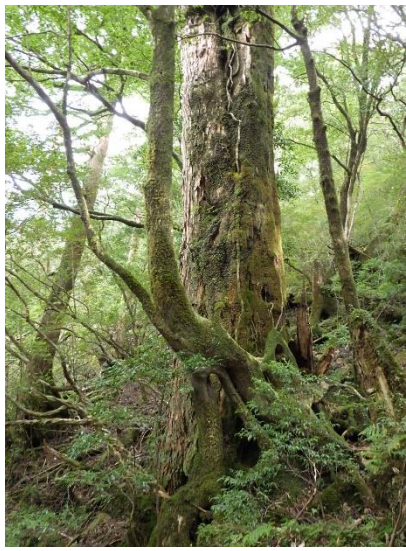
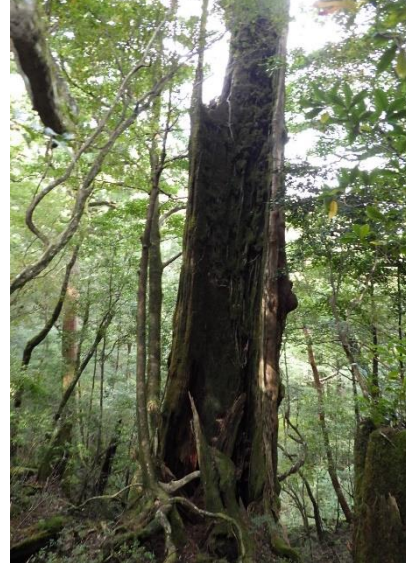
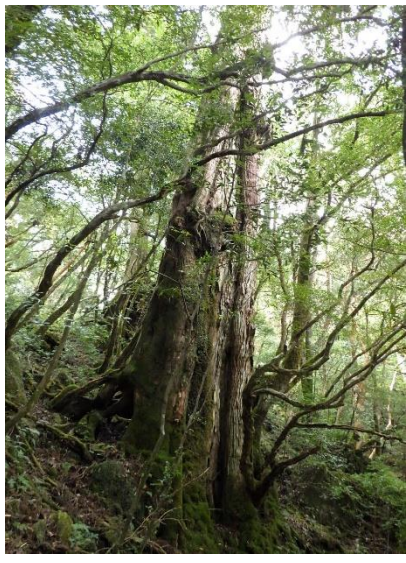
表 4－4 樹形写真

| 大 枝 ・ 幹 の 状 況 | <p>幹部の腐朽も著しく、幹は根株から樹高16.5m付近まで大きく欠損しており、開口部は非常に大きい。</p> <p>幹は北北東側へ(斜面下方向)へ12度程度傾斜している。</p> <p>大枝は北東方向へ突出して伸びており、全体的な枝のバランスが非常に悪い。</p> |
| 樹 冠 ・ 枝 葉 の 状 況 | <p>樹冠は北東から東にかけて大きく広がっており、南西～南東側にかけて少なく、南側へは全く樹冠の広がりが見られない。</p> <p>枯れ枝も多く確認でき、枝葉の密度は著しく疎で、伸長量も短い。</p> |

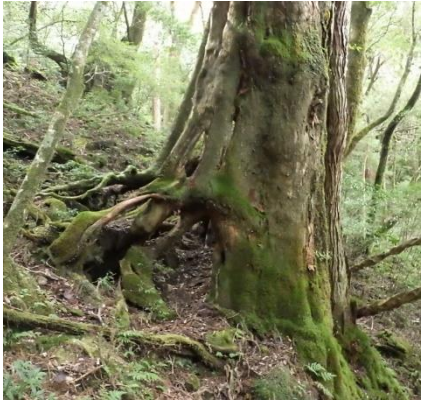
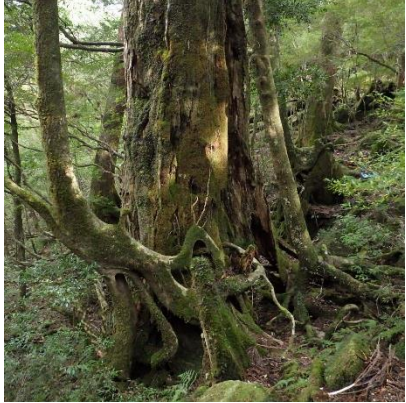
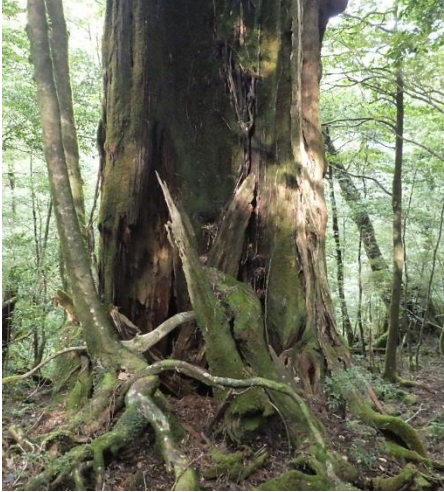
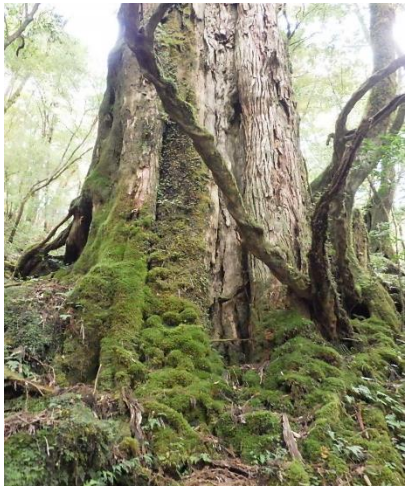
表 4－5 樹形根元写真

| 根 系 ・ 根 元 土 壌 の 状 況 | <p>根株腐朽が著しく、南側から大きく欠損しており、内部も大きく空洞化し、開口部は非常に大きい。</p> <p>根系は一部発達している箇所も見られるが、樹体を支持する力は非常に乏しいと考えられる。</p> <p>地表面には大きな石が多数みられ、周辺木も根系が露出している個体がある為、過去に降雨による表土の流出があったと考えられる。</p> |

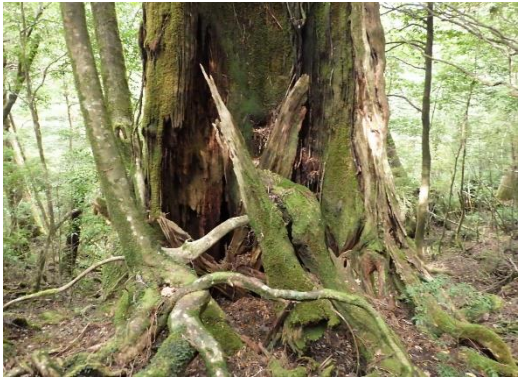
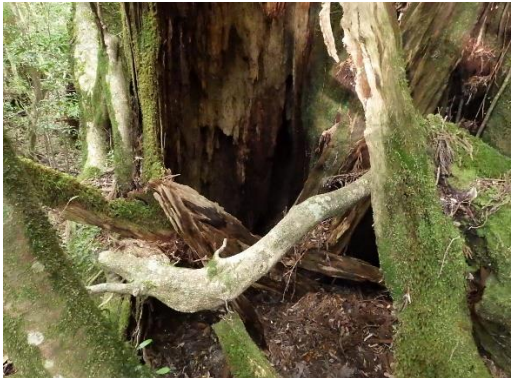
| <p>根元の腐朽の状況 南側</p> | <p>根元の腐朽の状況 南側</p> |

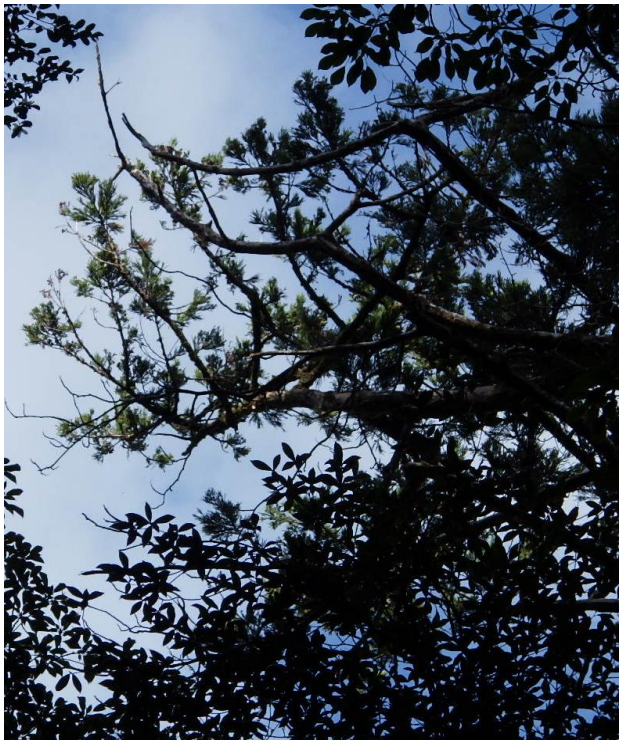
| <p>枝葉の状況</p> | |

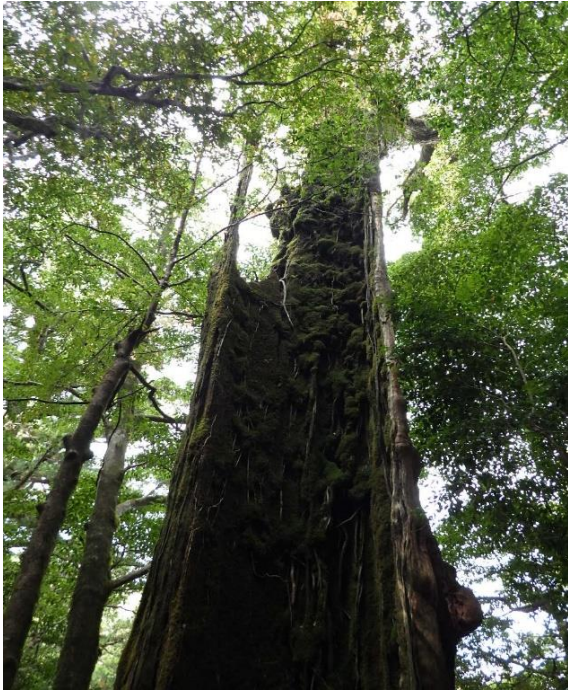
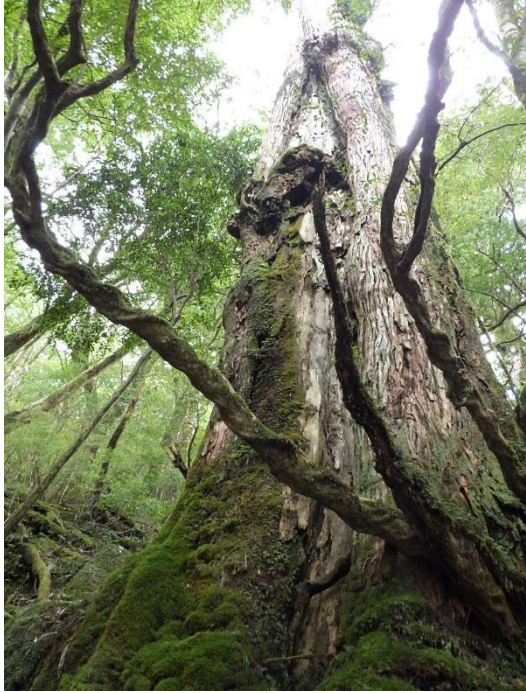
| <p>南側 幹上部の腐朽の状況</p> | <p>北側 幹上部の腐朽の状況</p> |
