## 屋久島世界自然遺産地域における湿原保全対策

## (5) 令和5年度及び令和6年度に保全対策として実施した侵食防止対策及び流水分散対策箇

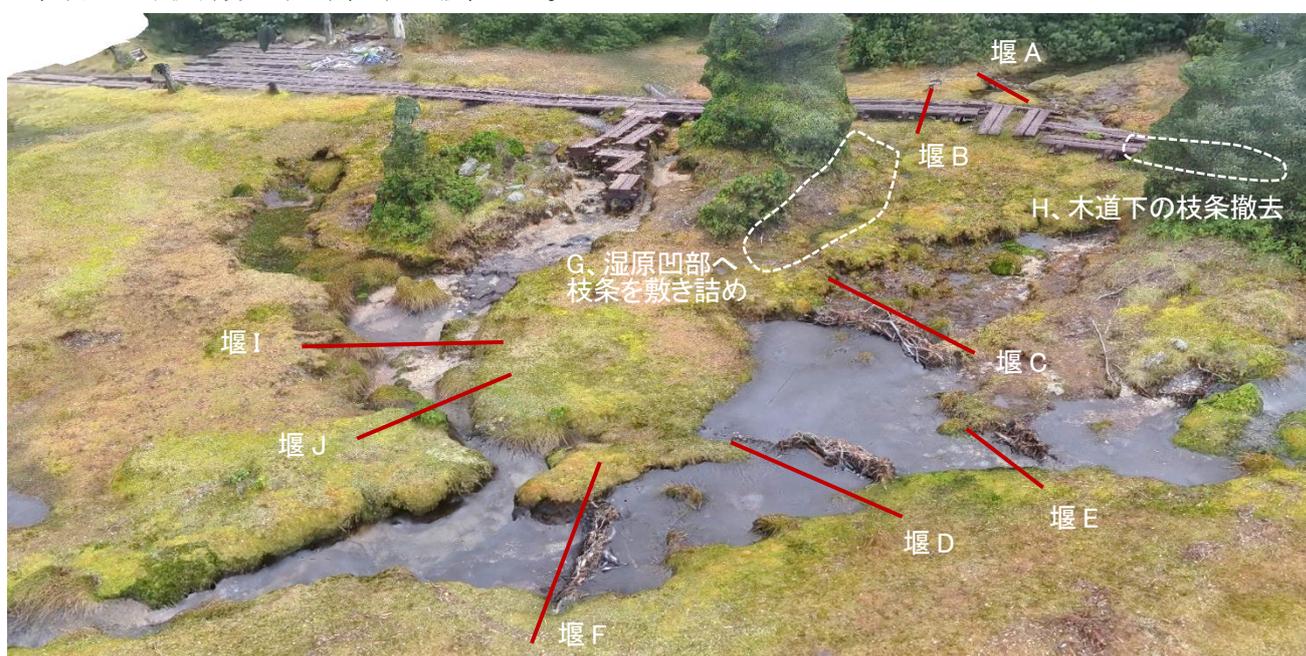
図1 堰等の設置箇所（R5年11月28日、R6年11月20日設置）

令和5年度は、旧植生保護柵周辺に堆積している枝条を撤去すると、急激な流れが生じることが懸念されたことから、撤去前に急激な流れが生じる可能性のある流路に堰（C、D、E、F）を設置すると同時に、祠方向への流れを分散させるために木道下に堰（A、B）を設置した。また、旧植生保護柵前の木道下や周辺に堆積している枝条を撤去し、堰の周辺及び凹部（G）へ撤去した枝条を敷き詰めた。

令和6年度は、引き続き浸食対策が必要との指摘が有識者（下川先生、井村先生）よりあったことから、祠より下流部分に堰（I、J）を設置した。

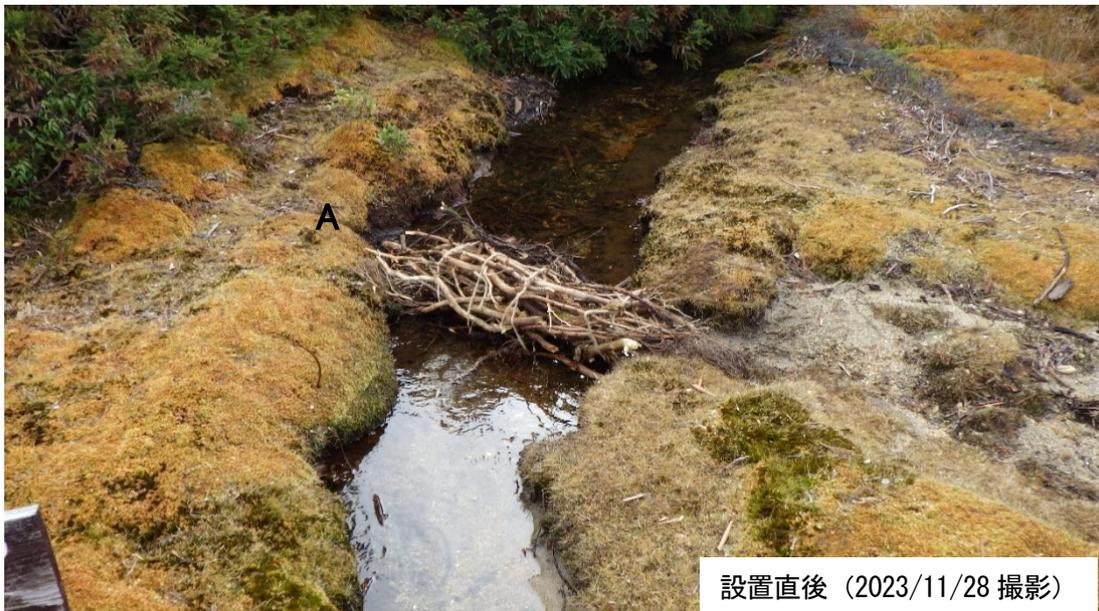
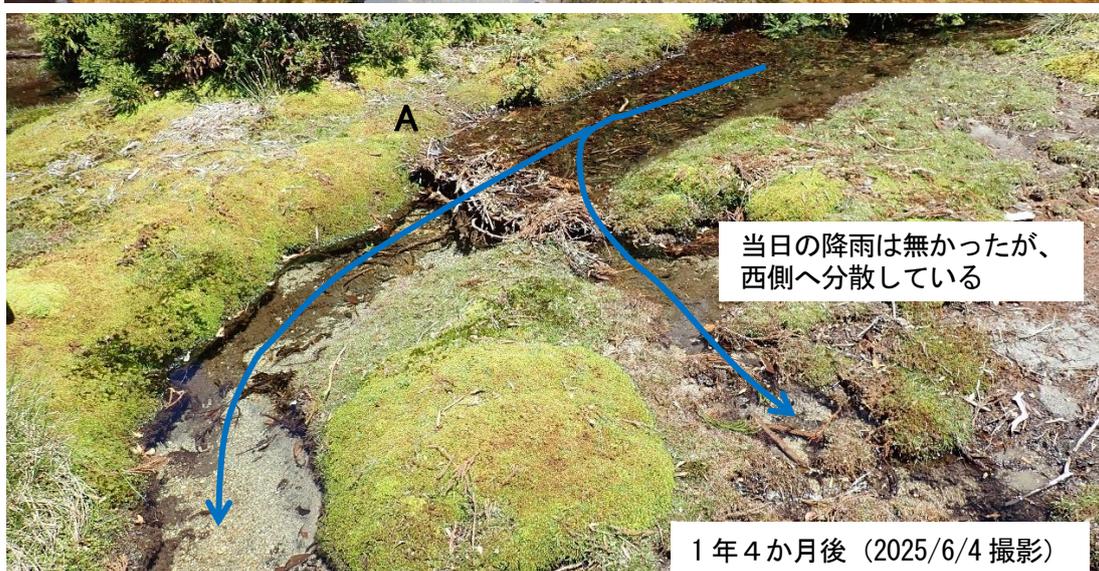
#### [堰A]

花之江河に設置された透過性の堰は、令和6年8月の台風10号通過や豪雨後も流失せず、当初設置箇所に留まっていることを確認した。これらの堰は、上流側に5～10cm程度の土砂や枝条を捕捉し、流れの勢いと流路の侵食を緩和する効果が認められる。また、堰の上流側や流路内ではイグサが生育し始めている。イグサについては、令和元年に湿原地質の花粉分析を行ったところ、泥炭からは、イグサ、ホシクサ、アリトオグサ、コケオトギリなどが継続して出現しており、イグサが繁茂している時期があったことを確認しており、泥炭形成に寄与すると考察している。

豊水期や台風後の降雨により、一部の堰では上流側の堆積物が増加し、埋没しつつある状況が見られた。加えて、現時点までのモニタリングでは、透過性堰は一定の保全効果を発揮しているものの、湿原全体の水の流れが祠方向に集中する状況は大きくは解消されていない。
