## 屋久島世界自然遺産地域における湿原保全対策

## 1. 湿原保全対策の経緯

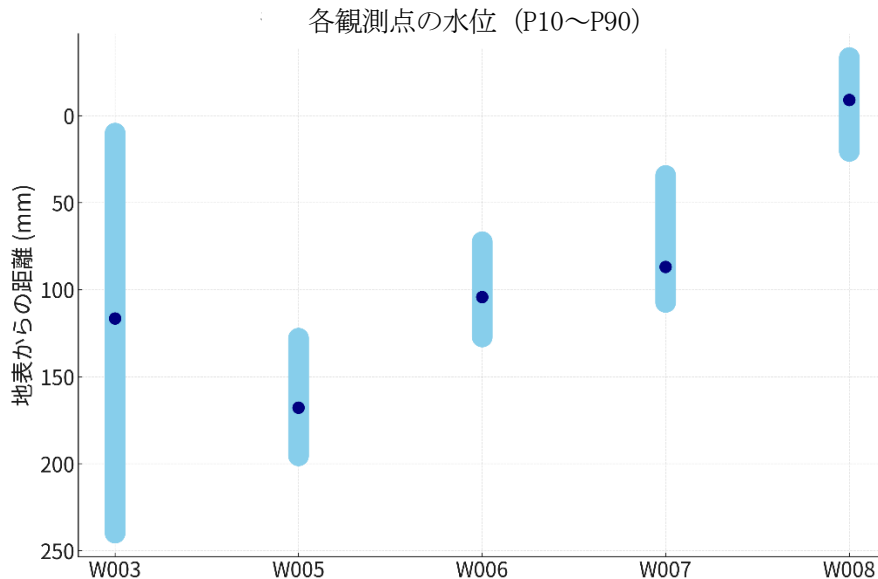
図2 各観測点の水位 (P10～P90)

- ・ 中央下流(W003)や西側下流(W008)では、降雨時に反応は見られるものの、無降雨時や少雨時には地下水位が大きく低下する傾向が確認された(図2)。
- ・ 東側上流(W005、W007)では地下水位が低く、降雨に対する反応も小さいことから、比較的乾燥しやすい区域であると考えられた(図2)。
- ・ 一方、中央上流(W006)では比較的高い地下水位が安定して維持されており、複数方向からの流水の影響を受けている可能性が示唆された(図2)。
- ・ 湿原内では流水の供給状況や地形条件の違いにより、地下水位の応答特性が場所ごとに異なっていることが確認された

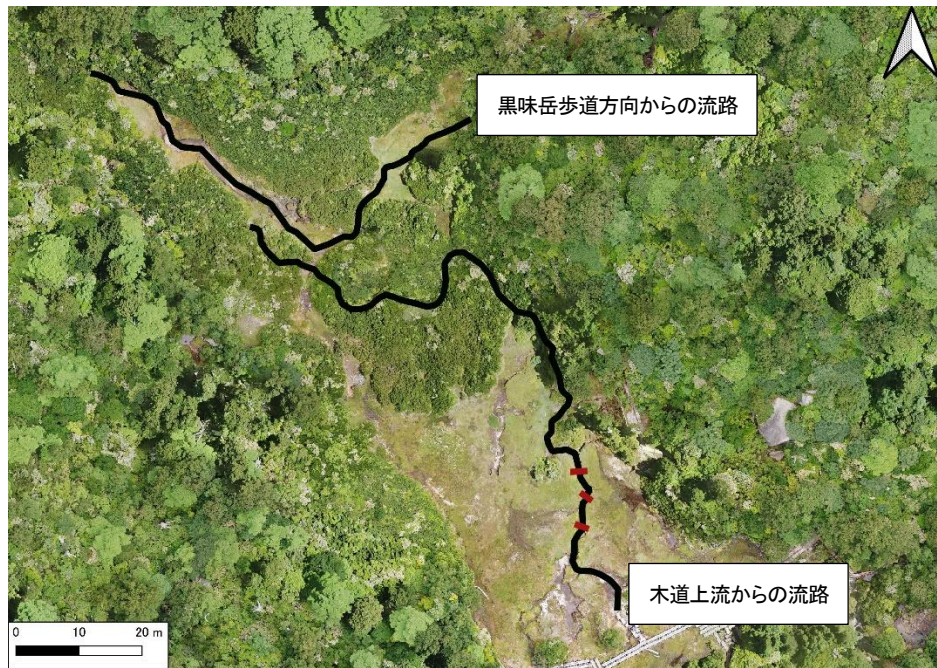
図3 路床勾配を比較した流路

花之江河は祠周辺の横方向の侵食が進んでいると指摘のある箇所について（図3）、令和元年度と令和6年度の標高データから、侵食の大きな変化を把握する。小花之江河は、木道より下流について、同様の方法で侵食の変化を把握する。

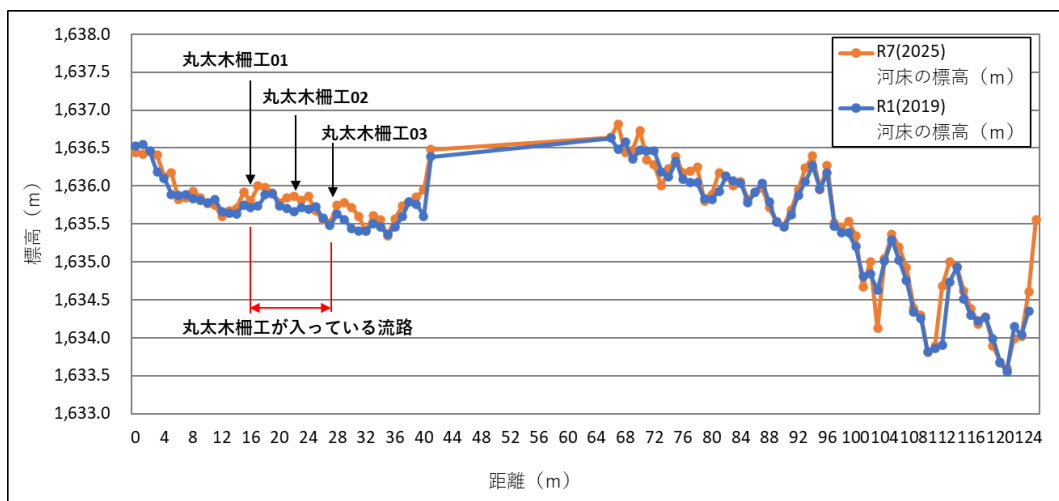
図4 木道上流からの流路

- ・両流路とも、路床勾配の比較により縦断方向の変化は限定的であった（図4、図5）。
- ・標高データ上の違いは確認されたものの、R7年度の現地目視調査では、いずれの流路においても横方向の侵食が新たに拡大している状況は確認されていない。
- ・以上より、R7年度時点においては、木道上流からの流路および黒味岳歩道方向からの流路の双方において、地形の変動は見られるものの、横方向侵食が進行・拡大している状態にはなかった。

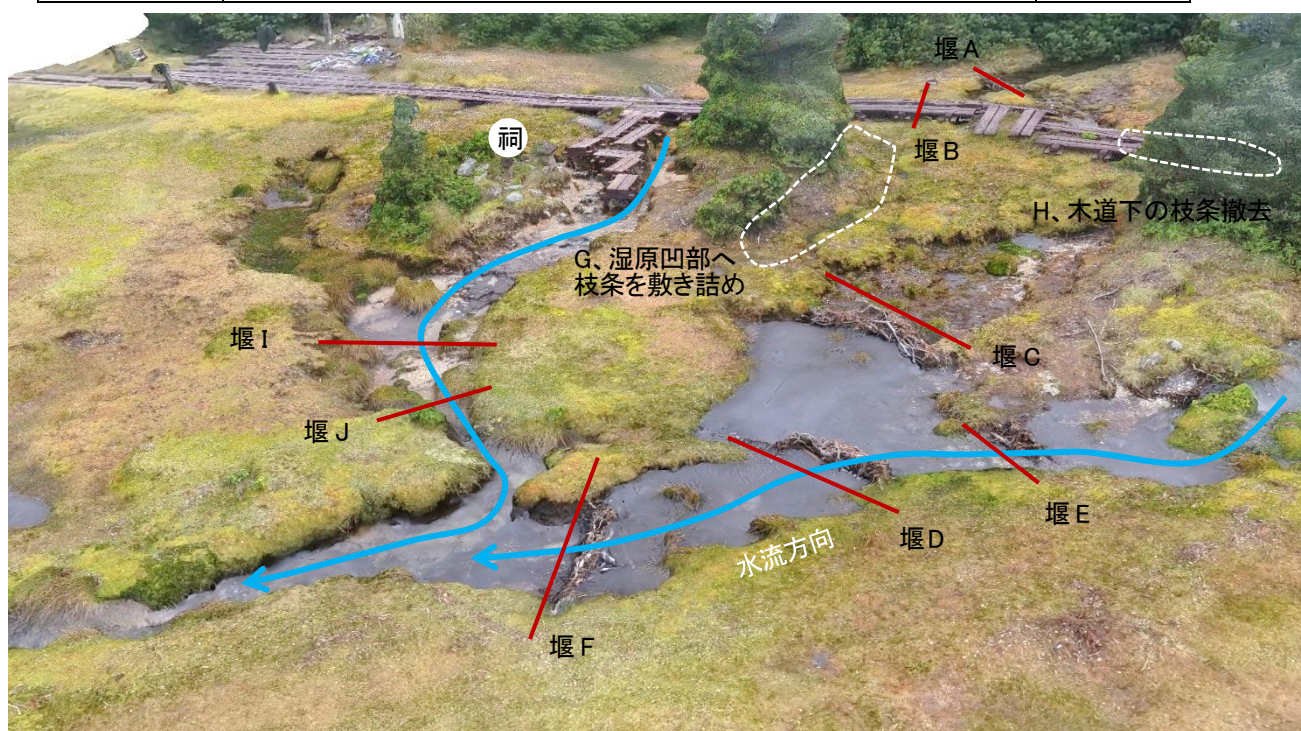
図9 対策箇所

- ・ 令和5年度対策から2年経過した時点で、堰A・Bおよび木道下の土砂撤去Hにより、無降雨時や少雨時でも流水の分散が維持されていた。
- ・ 旧植生保護柵内では、流水の分散に伴い、ミズゴケ群落上を含む広範囲で枝条・土砂の堆積が進行していた。

- ・堰 C・D・E・F（設置後 2 年）および堰 I・J（設置後 1 年）はいずれも安定して留まり、上流側で土砂・枝条を捕捉し、流水の勢いと侵食を抑制していた。
- ・いずれの堰も形状や固定状態に大きな変化はなく、一部は流路内に埋没し、周囲の景観に馴染み始めていた。

試行的保全対策として流水分散対策及び侵食防止対策を実施した。対策箇所は表2と図9のとおり。

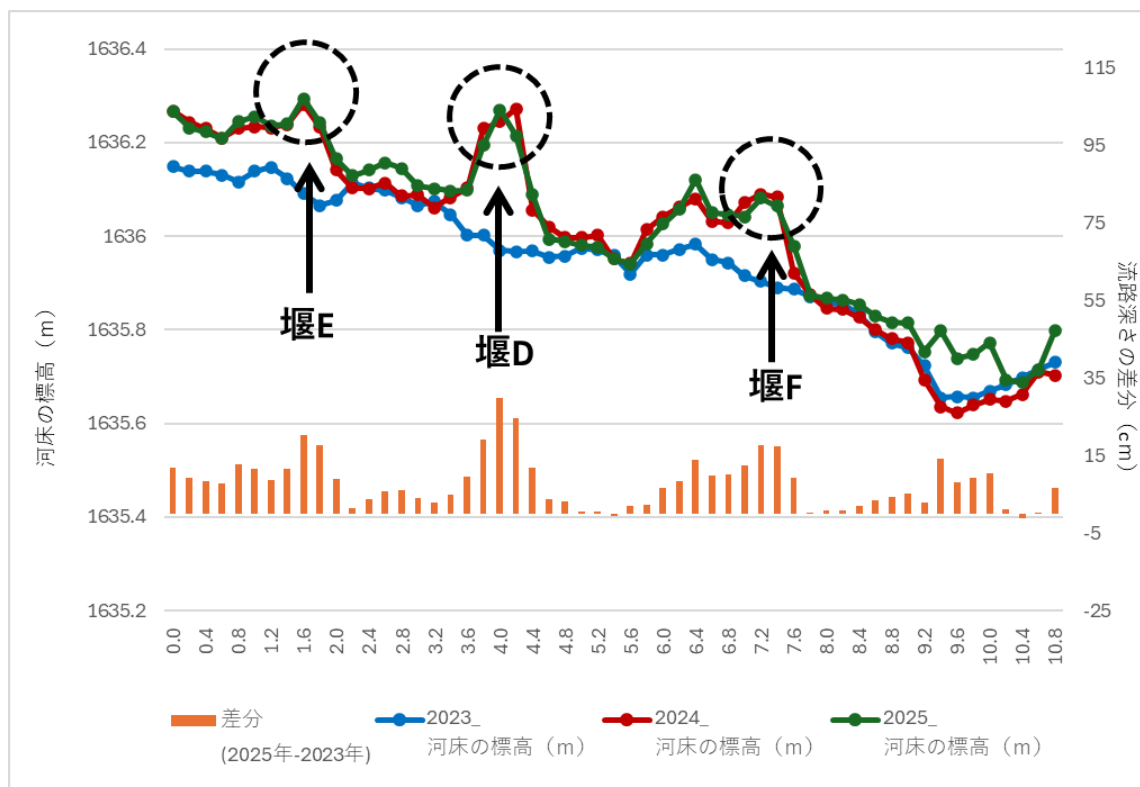
図 11 流路①の河床変化

- ・堰 C・D・E・F および堰 I・J の上流側では、前年と比較して数 cm 程度の路床上昇が確認された
- ・堰上流部では土砂や枝条の堆積が進行し、微地形の盛り上がりが複数箇所で見られていた（図 11～図 13）。
- ・下流側では顕著な路床低下や新たな侵食は認められず、堰設置による流下域の不安定化は確認されなかった。
- ・令和 6 年度に設置した堰 I・J についても、設置後 1 年で上流側に堆積が進み、短期間で機能が発現していることが示唆された（図 13）。
- ・標高データの比較から、堰設置により上流側を中心とした局所的な堆積と路床の緩やかな上昇が確認された。
