花之江河の流水分散対策について

環境省九州地方環境事務所

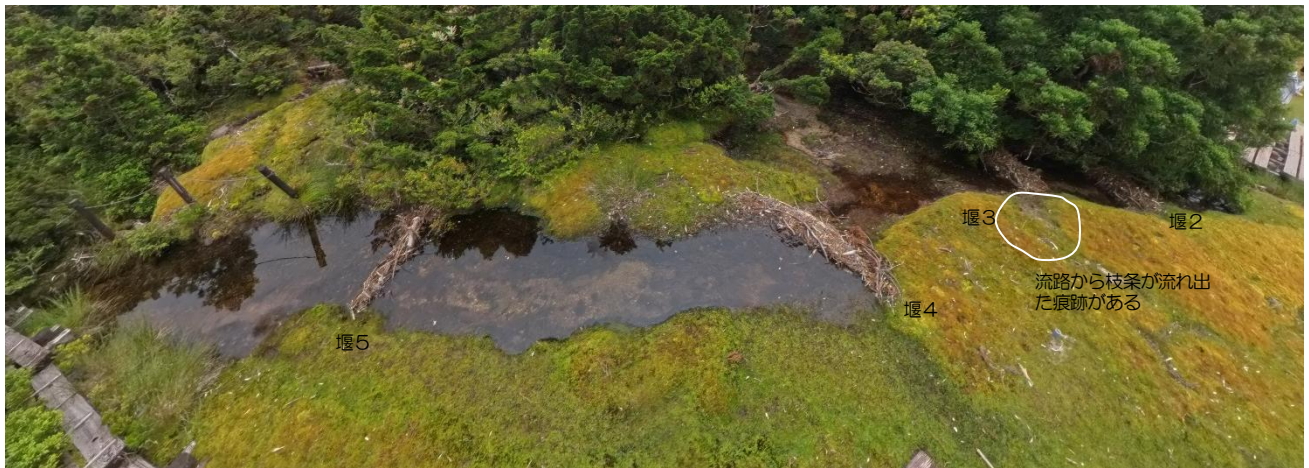
写真1 堰1～5の設置から約6カ月経過(2025/7/9 撮影)

東側流路の分散対策については、堰上流側で5～10cm程度の土砂が堆積しつつあることが確認できた。ただ、路床と湿原面の高低差は20～30cm程度あり、まだ流水分散することに路床は上昇していないことがわかった（写真1）。今後は、湿原環境への影響に配慮しつつ、堰や粗朶等を面的に活用することも含め、路床上昇を促す手法について検討を進める。

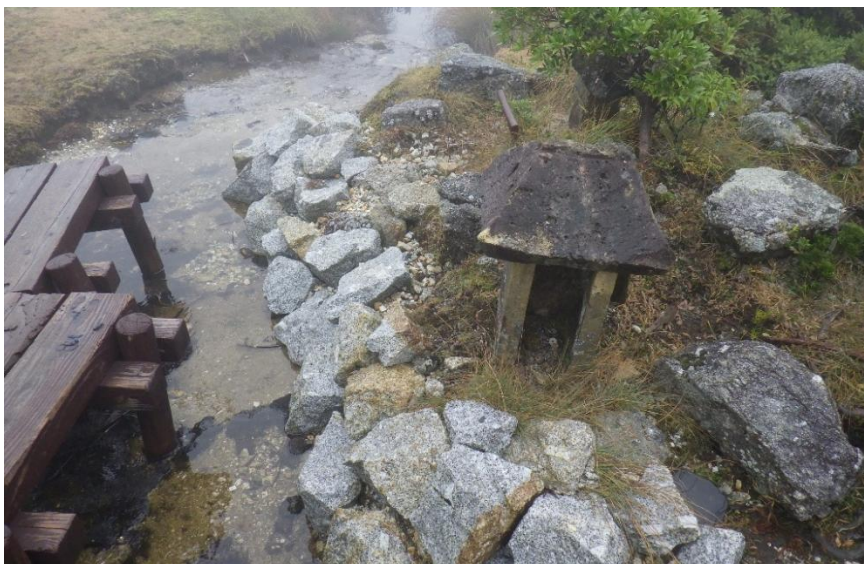
写真2 石積みから約1年経過(2025/11/12 撮影)

祠土台部分の浸食対策については、施工した石積みは、1年間を通じて花崗岩・小石ともに流失が見られず、安定していた。祠の倒壊防止および浸食対策の効果ができていると考える。また、設置直後に懸念された景觀面での周囲から浮いた感じも、時間とともに周囲の景觀と馴染みつつある(写真2)。

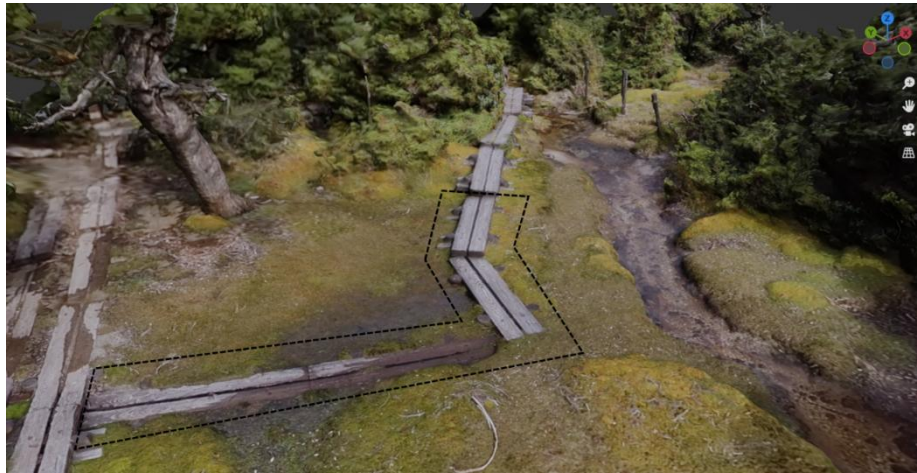
写真3 床板の撤去前

L字型木道のうち床板8枚をR7年7月16日～17日で撤去した(写真3)。

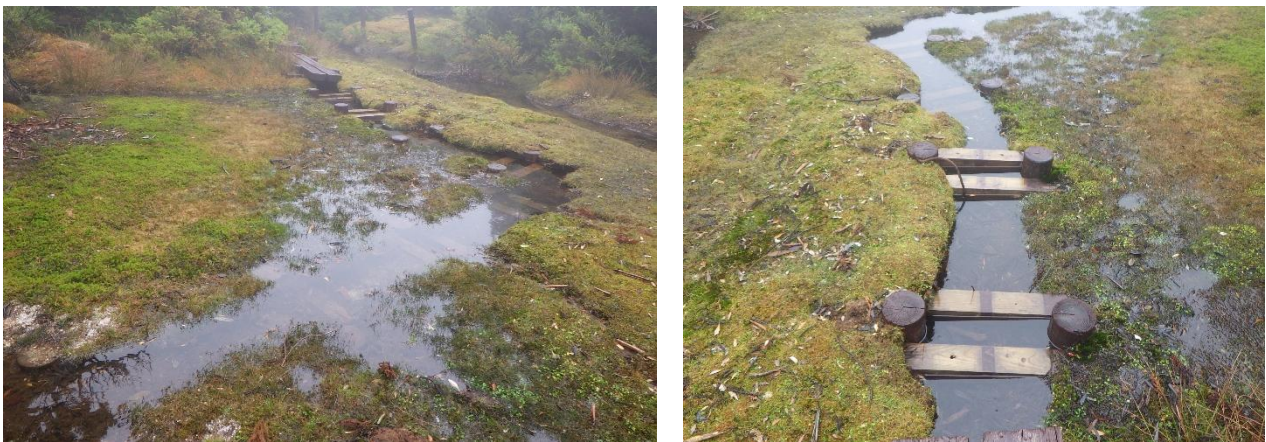
写真4 床板の撤去から4カ月経過(2025/11/12 撮影)

撤去後から4カ月経過した時点では、深さ20cm程度に流路内には比較的新しい枝条が流れ込んでいることを確認した(写真4)。今後も定期的に写真撮影等を行い、撤去跡がどのように回復していくのかをモニタリングしていく。
