St.1 の状況

St.2 の状況

St.3 の状況

St.4 の状況

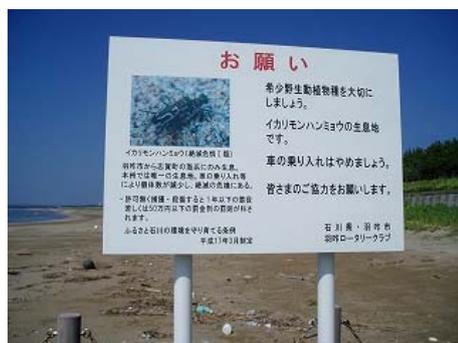
イカリモンハンミョウの案内板
(車両立入禁止)

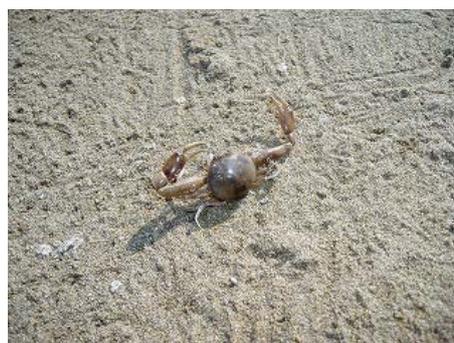
砂ガニの死骸

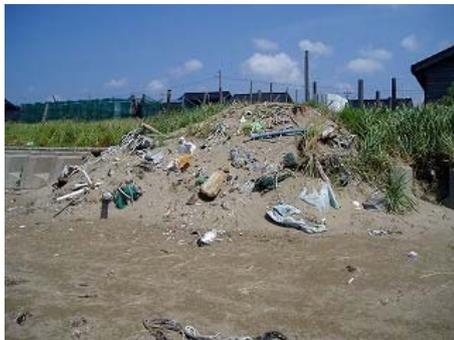
集められたゴミ

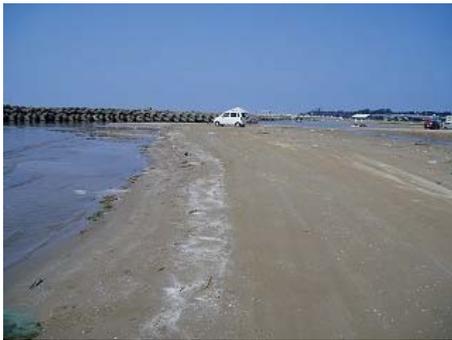
北端のテトラポッド周辺

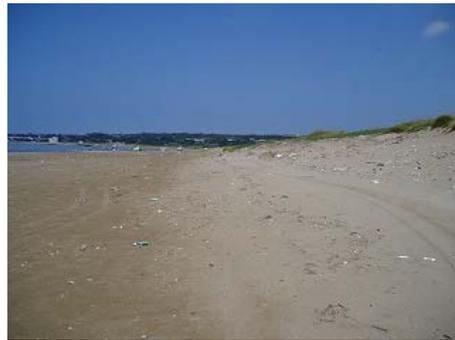
北側（滝海岸方向）の状況：
ゴミの少ない場所

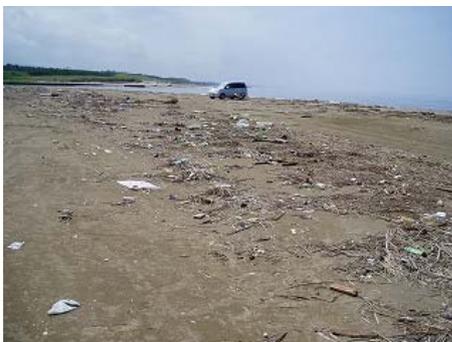
南側の状況：ゴミの多い場所

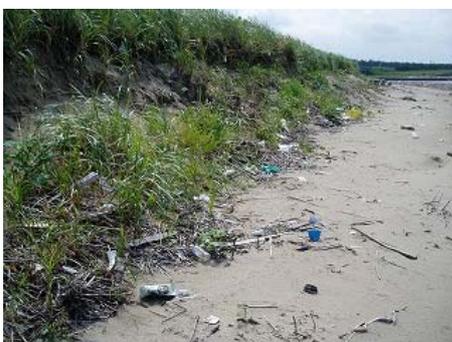
陸側の崖地の状況

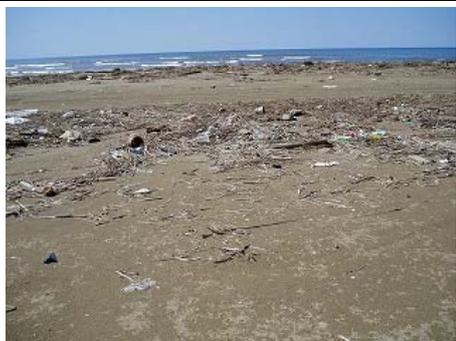
- ・環境の状況：北側の大部分の地域では、平坦な砂浜が連続しており、既に観光用の車両が通行している。砂浜の東側に崖状の段差があり、この断面にゴミが見られる。南側端部には羽咋川河口部があり、河川起源のゴミの漂着が見られる。
- ・ゴミの状況：北側の地域のやや広い砂浜に、ゴミが漂着している。南端部のゴミは大量かつ大型を含む。また、崖状の段差のゴミも目立つ。
- ・コドラートの位置：砂浜は広く3個のコドラートを設置した。
- ・ゴミ回収の難易性：重機を入れての作業ができるので、作業はしやすいと思われるが、南側の河口周辺でのゴミの量が多いため、作業の難易性はやや高い。

南側の河口周辺（海側方向）：
ゴミの多い場所

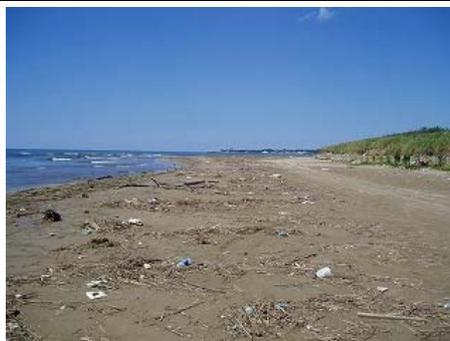
南側の河口周辺（北側方向）：
ゴミの多い場所

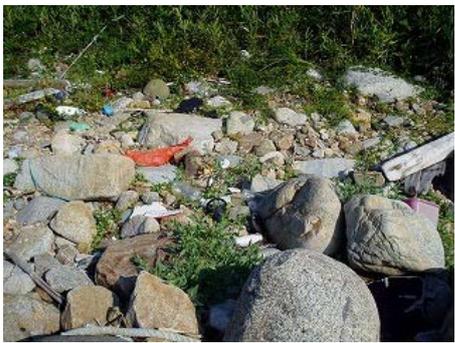
- ・環境の状況：サイクリングロードからのアプローチとなり、コンクリート製の車止めが設置されている。岩場にゴミが漂着しており、岩場へのアプローチは、草の繁茂、段差、長い斜面でのアプローチなど、困難を極める。
- ・ゴミの状況：岩場のゴミの一部は岩の間にも入り込んでいる。また、流木や冷蔵庫など、大型のゴミもある。
- ・ゴミ回収の難易性：重機を入れての作業ができず、人力による回収と運搬作業となる。また、足場も悪いので、作業の難易性は高い。

St.6のゴミの状況

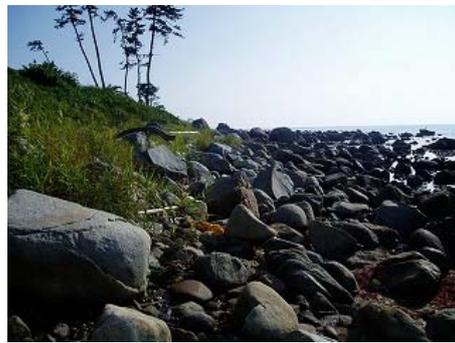
海岸の磯場（岩場）の状況
