1. 事前調査の概要

3. 現地での目視調査

5. 試料採取・分析

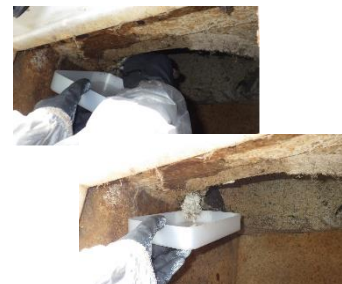
図 I-5-7 サンプルング例（煙突断熱材）

基本的に吹付け材に準じ、躯体との界面まで採取する。吹付け材同様、保温材・断熱材等は発じん性が高いため、湿潤化を十分行うことが必要。煙突の場合は、灰出口で採取する。安全が確保できる場合は、頂部でも採取した方が望ましい。

(サンプルング)

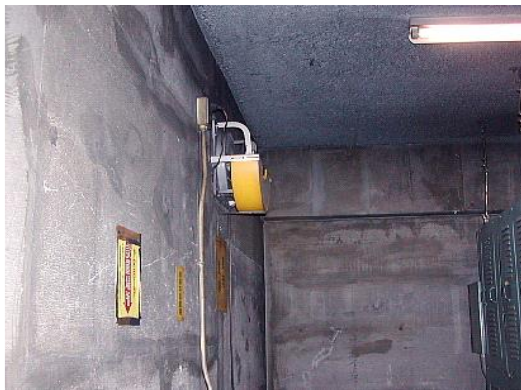
階 : PH2F	室名 : EV機械室	部位 : 天井	材料 : 吹付けRW (乾式・半乾式)	厚さ:15mm
劣化度 : 劣化	備考 : -			採取 目視
メモ	①採取は契約採取個数の関係で同一と目視判断した場合は階代表箇所とした(以下同じ)。 ②天井の吹付け材は石綿含有吹付けロックウール(乾式・半乾式)、ドア近辺に50cm ² の剥落箇所および全体に付着力の低下(浮き)が見られる。CH=2,750。

天井に吹付けRW(乾式・半乾式)、壁はモルタル

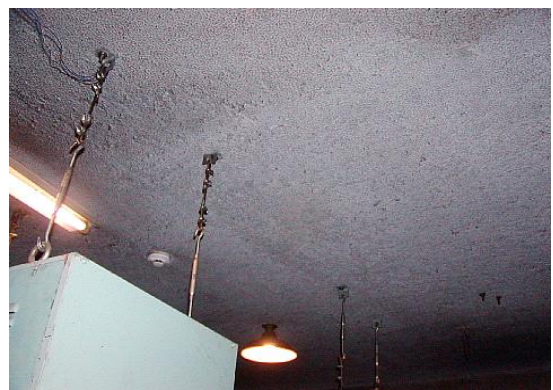
天井、一部に吊りボルト増設の痕あり、一部で剥落箇所あり

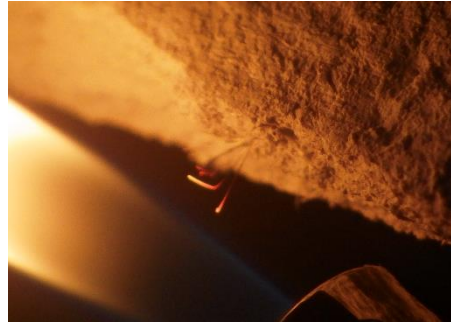
(参考資料) 写真 3-2 燃焼試験
注) 有機繊維を減らして、無機繊維を見やすくする

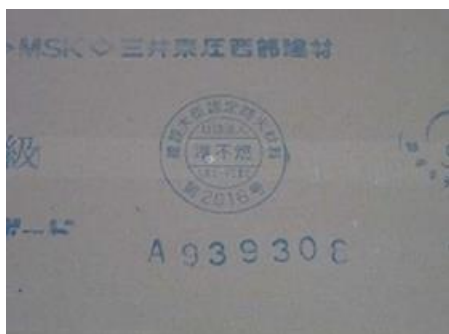
(参考資料) 写真5-1 不燃番号等の表記

成形板などにおいては裏面、小口などに製造メーカー・商品名・不燃番号・JIS番号・ロット番号など使用材料に詳細が表示されている場合が多い((参考資料)写真5-1・2・3・4・5)。

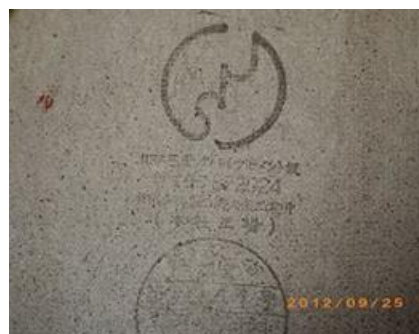
(参考資料) 写真5-2 JISマーク等の表示

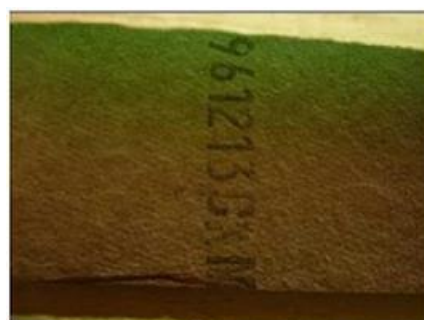
(参考資料) 写真5-4 小口への表示

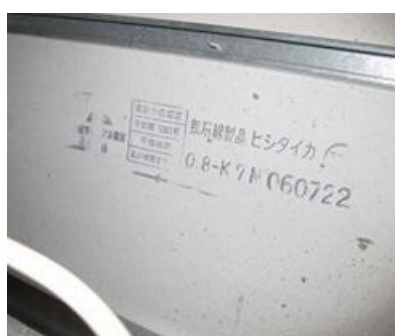
(参考資料) 写真5-5 不燃番号・ロット番号等

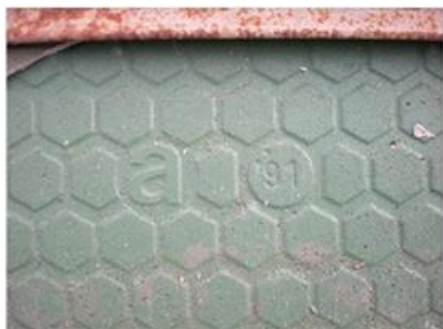
（参考資料）写真5-6 「a」マーク

平成元（1989）年7月以降に生産された石綿含有建材は「a」マークが業界自主規制として表示されている（写真I-5-6）。

ただし、平成7（1995）年1月までは5%以下、平成16（2004）年9月までは1%以下の石綿含有建材は規制対象でないことから「a」の記載はない。したがって、この時期の建材は、「a」マークが表示されていないことをもって「ゼロアスベスト」と判定はできないことから注意が必要である。《平成17年3月30日 環産発第050330010号、平成30年4月20日基安化発0420第1号》

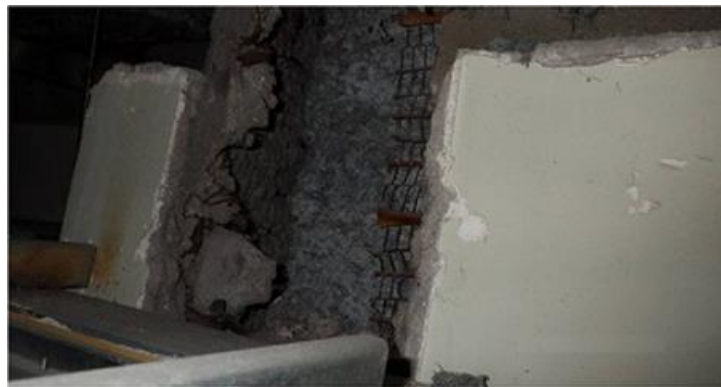
（参考資料）写真6－2 壁の中に青石綿が吹付けられた例

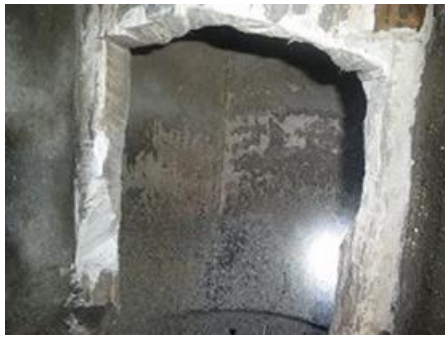
(参考資料) 写真6-3 ハイスタック
煙突断熱材

- 煙突内部が綿状ではなく、成形板の形状の断熱材を見間違える例（（参考資料）写真6－3，4，5）
- 煙突用断熱材の調査における注意点として、昭和52（1977）年より、ライナー層と断熱層の二重構造となったため、一見すると、スレート管があるだけで、断熱材はないものとして見落としがちである。内部に断熱材がないか確認することを忘れてはならない。
（昭和39（1964）年以降煙突用断熱材が存在するが、昭和52（1977）年までは、断熱材が露出した施工方法であるため、目視による確認がしやすい。）
 - （カポスタック）アモサイトフェルト状とライナー付き二重構造製品がある。
 - （ハイスタック・パールスタック）ライナーだけの煙突断熱材があることも見逃してはならない。
- 外装（外壁や柱）のボードや金属パネルの内側に耐火被覆板が使用されている例
- 外壁とコンクリート床の取り合い（上階と下階を区画する）の層間塞ぎとして詰められモルタル等で仕上げられている例
- 防火区画の貫通部（給排水及び電気設備）に石綿含有吹付け材等の石綿含有建材が使用されている例（（参考資料）写真6－6）

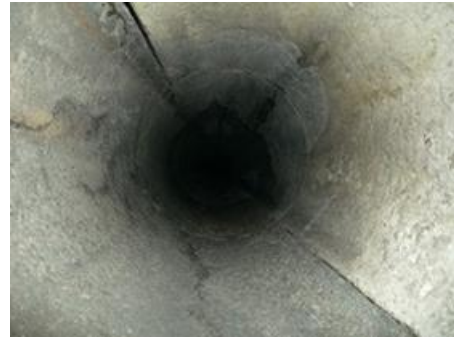
(参考資料) 写真6-4 ハイスタック
煙突用断熱材 (2分割)

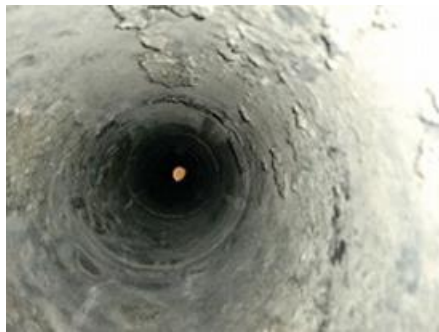
(参考資料) 写真6-5 ライナー付き
カポスタック煙突断熱材

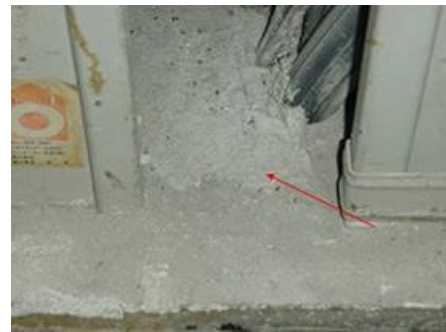
(参考資料) 写真6-6 電気配線部分
隙間閉鎖

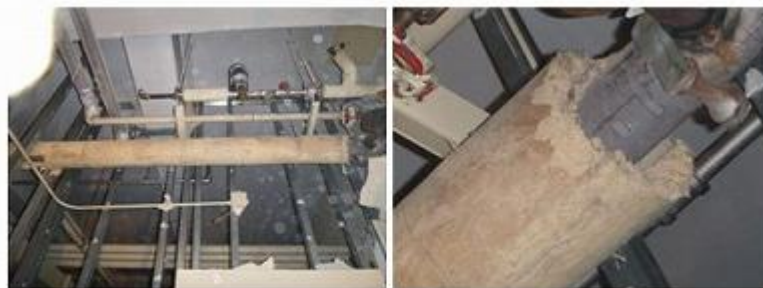
綿テープ類を剥した処すべてに練り保温材が施工されていた。

(参考資料) 写真6-7 直管部分にも使われる配管保温材

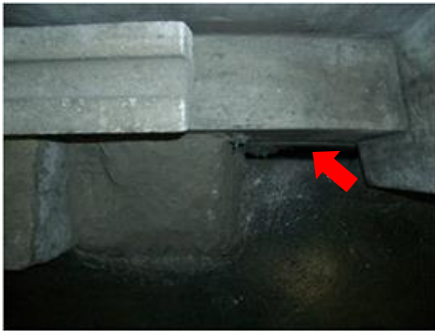
（参考資料）写真6-8 スラブ層間塞ぎ
充填材なし

- ALC板の層間塞ぎにロックウール充填が図面に指示され、充填忘れもしくは外れている状況（（参考資料）写真6-8）などがある。近くにはファスナー部の耐火被覆を見ることができが非常にわかりづらい例（（参考資料）写真6-9）である。
- 玄関のひさしの中、ガラリ内（結露防止や震動音防止のため）、シャフト内、パイプスペース、カーテンウォール裏打ち（（参考資料）写真6-10）
- 目の高さでない非常に細部のキャンバス継ぎ手（（参考資料）写真6-11）、機械室、最上階天井裏スラブ、防火壁の欠き込み部分変電器裏の見えない部分に石綿等が吹き付けられている例

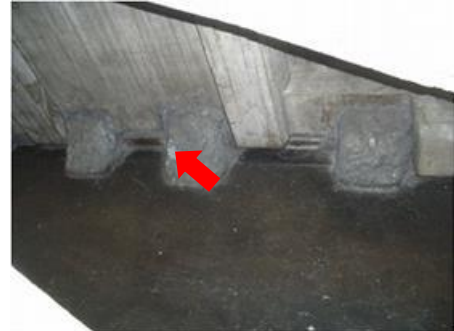
（参考資料）写真6-9 ファスナー
耐火被覆

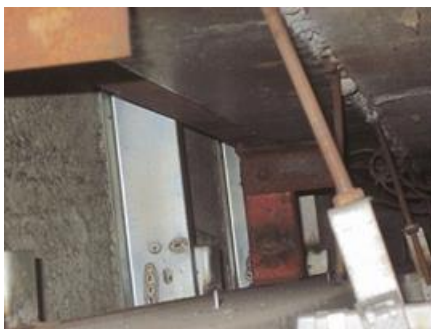
（参考資料）写真6-10 カーテンウォール
裏打ち断熱材

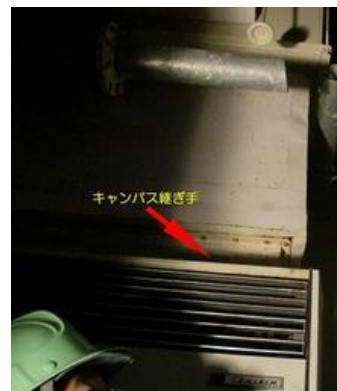
（参考資料）写真6-11 キャンバス継ぎ手

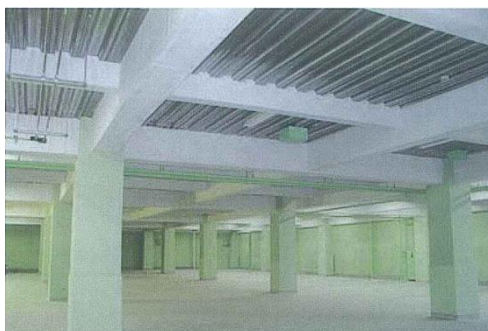
(参考資料) 写真 6-12 けい酸カルシウム板第 2 種を耐火被覆として使用している例
(この施工例は石綿含有なし製品)

- けい酸カルシウム板第2種は、多くは耐火被覆として使用されている（（参考資料）写真6-12）（施工中）があるが、表面は塗装したり化粧紙を貼っているために、外部からでは分かりにくい場合がある。なお見落とししやすい例ではないが、学校の教室、廊下の柱にけい酸カルシウム板第2種が使われた例（（参考資料）写真6-13）

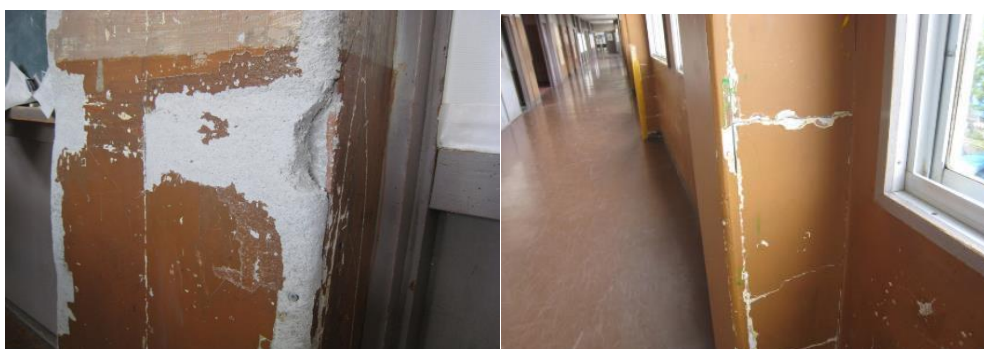
(参考資料) 写真 6-13 鉄骨造校舎 教室・廊下の柱 長年の接触により欠損している
