## 第2章 悪臭苦情対応事例

### 悪臭苦情対応事例の記載上の注意

## 事例 1 ( 焼鳥屋 )

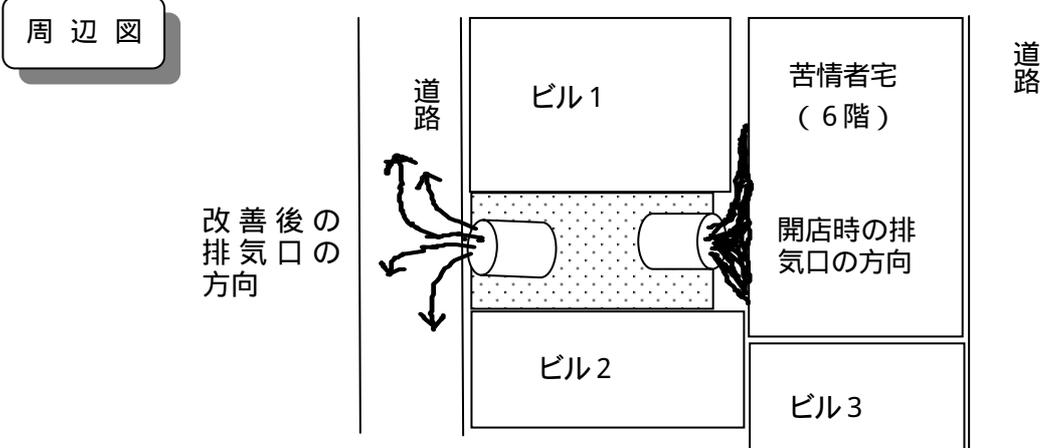
### 《周辺状況》

- ・ 発生原因者のビルは3階建て
- ・ 周辺ビル1、ビル2、ビル3は、6階建て以上  
このため、発生源のビルが谷底のような位置になって臭いが拡散せず、苦情になった。

《設備変更内容》  
変更前

焼き台      フード内      オイルフィルター      ダクト      水洗スクラバー      ダクト      排気

変更後

焼き台      フード内      オイルフィルター      ダクト      電気集塵機 (変更)      ダクト      排気 (方向変更)

排気口を苦情者のビルと反対側 ( 道路側 ) に変更した。

水洗スクラバーでは臭気と煙の除去が不十分であったため、電気集塵機に変更した。

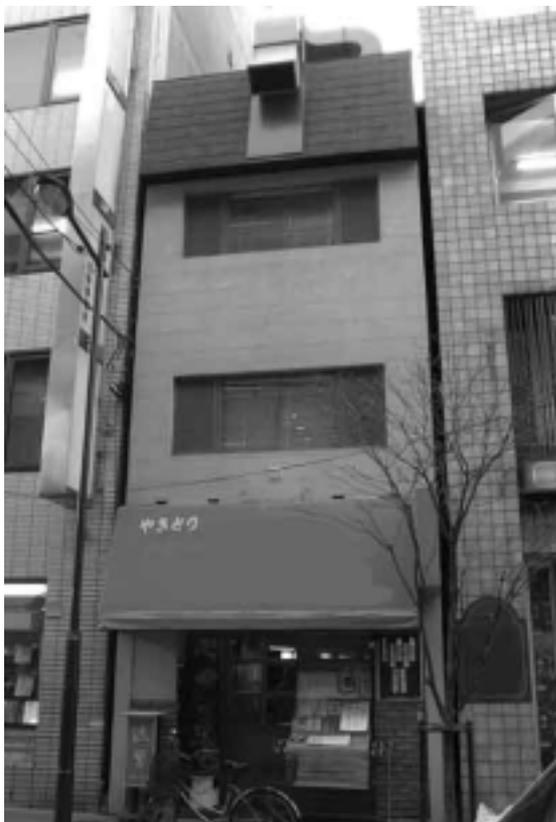
写真1 排気口と周辺ビル状況

焼鳥屋を調査したところ、悪臭対策としてオイルフィルターおよび水洗スクラバーが設置されていた。しかし、水洗スクラバーの排気口が苦情者の住居に近い場所に設置されていた。

しかし、スクラバーの排気口が 3 階建てビル屋上の苦情申し立て者の住居近くになっており、また、水洗式スクラバー装置の脱臭性能も不十分だったことから苦情となった。

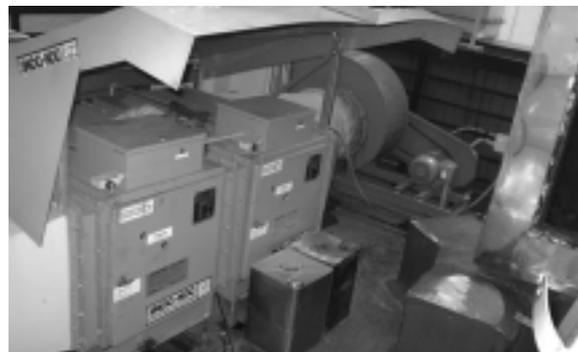
写真2 飲食店が設置した電気集塵機

スクラバーでは煙の除去が不十分だったため、焼鳥屋は自主的にスクラバーから電気集塵機に取り替えた。

排気口の変更で、とりあえず苦情は解決した。その後、店舗が自主的に行った電気集塵機の設置で、煙もほとんどみえなくなり、臭いもしなくなった。

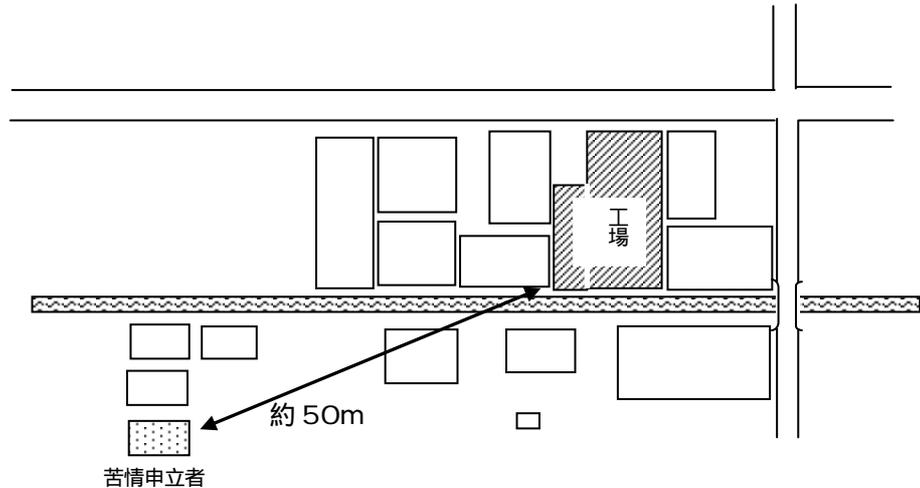
周辺図

工場周辺は住居が多い。

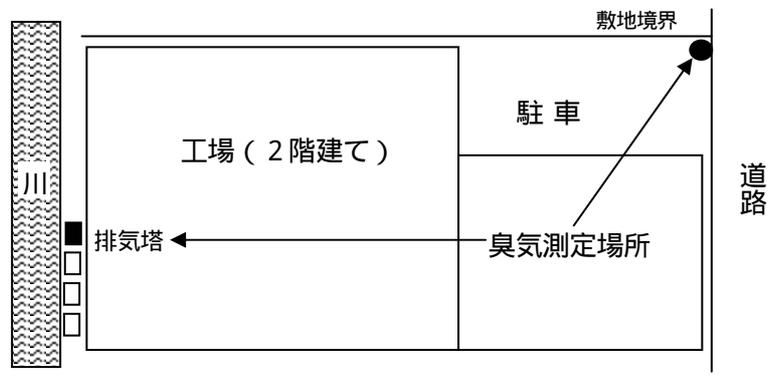
工場配置図

工場では、週に3～4日、午前中に2階の作業場で3kgの生にんにくをみじん切りにした上で炒める作業を行っていた。この時発生した臭いはダクトにより屋上から排気していたが、脱臭装置は未設置であった。この排気された臭いが悪臭の原因であった。

生にんにくのみじん切り及び炒める工程を廃止し、調理済みにんにくを外部から購入

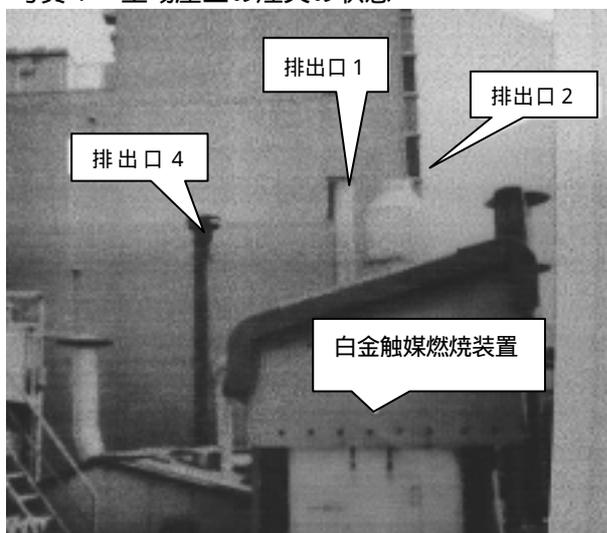
写真1 工場屋上の煙突の状態

工場は平成11年1月頃に白金触媒装置のオーバーホールを実施し、その結果として触媒装置に亀裂があり性能が低下していることを知っていた。

白金触媒装置のみの改善でなく、釜から煙突に至るまでの全体について改善を実施。  
 (改善費用約850万円)

脱臭装置の改善により、かなりの臭いの低減効果があった。その後の調査においても脱臭効果が持続していることを確認した。

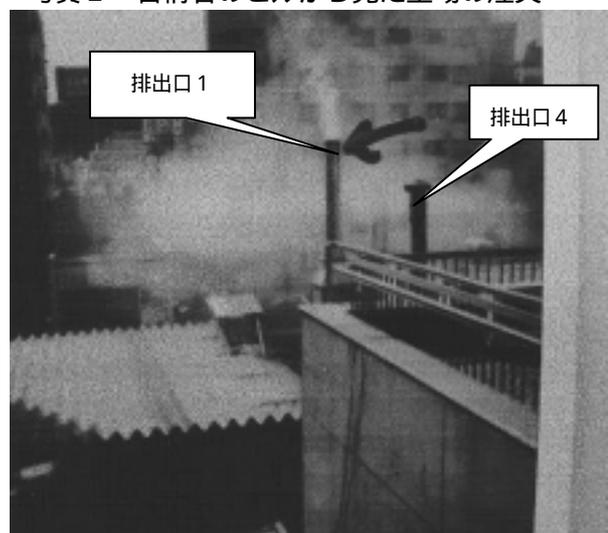
写真2 苦情者のビルから見た工場の煙突

工場の隣にある6階建てビルの5階、6階の各テナントから、コーヒー豆焙煎時の煙突から出る白い煙とそのコーヒー臭が事務所に入ってきて気持ちが悪くなるため、どうかしてほしい。

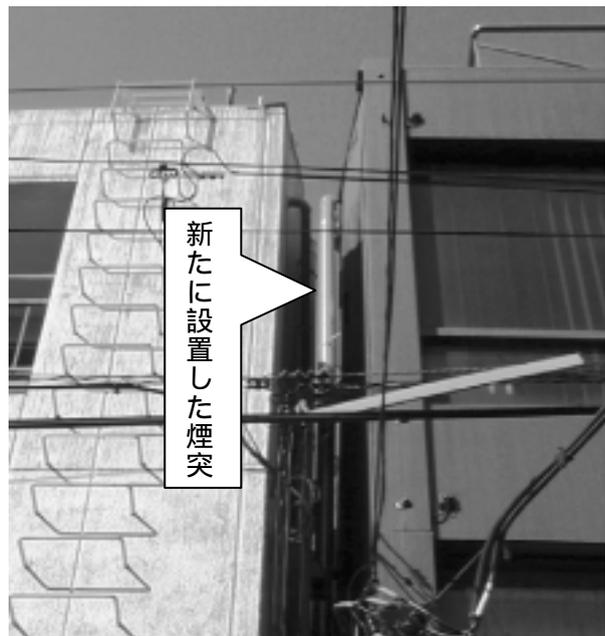
写真 改善後の状況（煙突を設置して臭いを拡散）

焼鳥屋の換気扇がビルとビルの隙間（1階）にあった。工事の容易さから安易に設置してしまった。

排出口を屋上まで延長する。

ダクト設置に伴い苦情はなくなり、新たな苦情は発生していない。

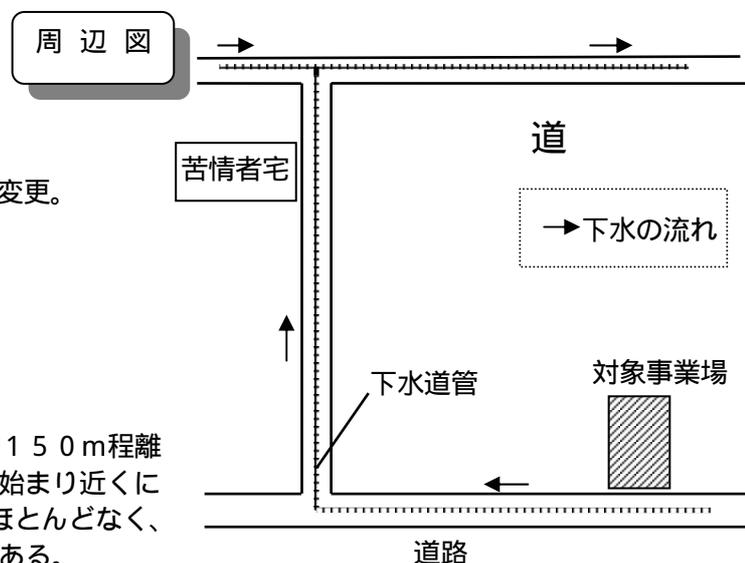
対象事業場から苦情者宅までは約150m程離れている。発生原因者は下水道管の始まり近くに位置しており、途中流入する排水がほとんどなく、苦情者宅付近で悪臭となったものである。

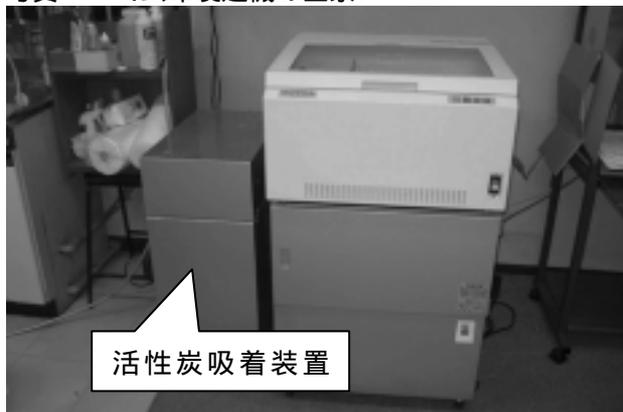
写真1 ゴム印製造機の全景

ゴム印製造機はアメリカ製で、ゴム板にレーザーを照射し、ゴム印を製造するものである。機械そのものにも2種類の不織布のフィルターが取り付けられており、機械の販売店の話ではそれで脱臭は十分との説明だった。しかし、実際には刻印時に出る粉じんは除去できるものの、臭気は除去できていなかった。

ゴム印製造機の排気ダクトに活性炭吸着装置を設置

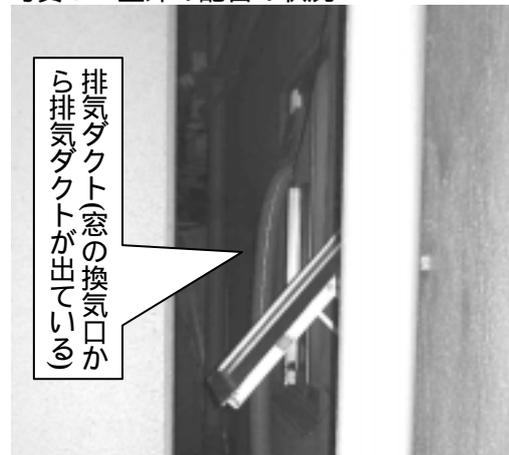
写真3 室外の配管の状況

排気ダクトは10cm のフレキシブルホースで、換気扇の穴から出ているだけで、固定はされていない。裏の駐車場に排出されている。

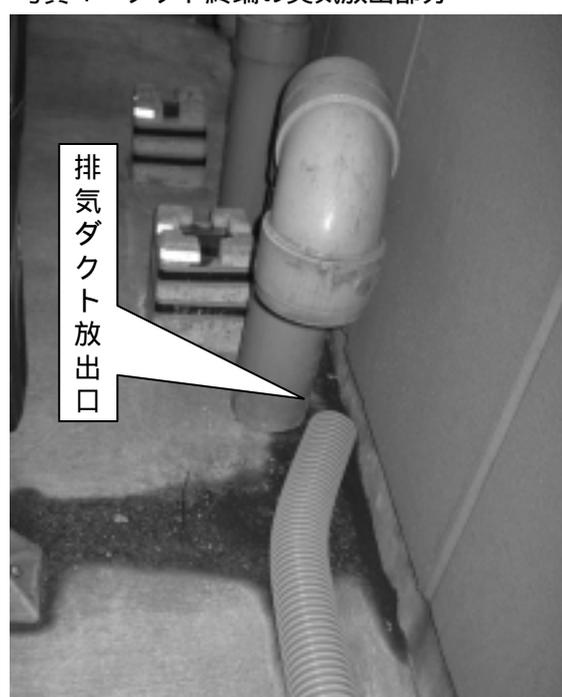
写真4 ダクト末端の臭気放出部分

印鑑販売店では、注文に応じゴム印を製造している。ゴム印の製造時間短縮のため、レーザーによる新型のゴム印製造機を導入したところ、ゴム印の製造過程で強い刺激臭が発生した。その排気を入居しているビルの裏側1階に排出していた。しかし、その場所には隣のビルに入居している飲食店の開口部があり、その開口部から飲食店内に臭いが流入し苦情となった。

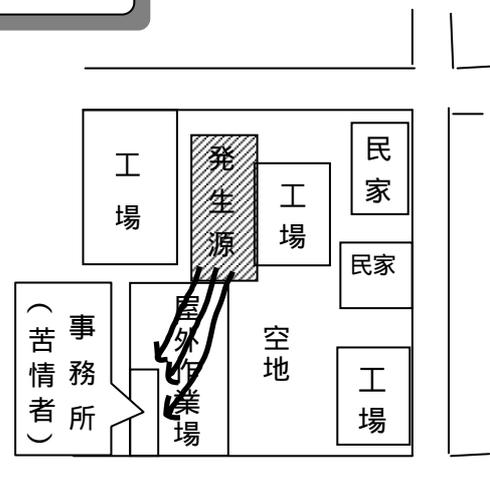
周辺図

工業地域であるため、周辺は工場等が多く民家は少ない。今回の苦情者は、近隣の工場の事務所からのものであった。
