事例 20 (検査分析機関)

【対象事業場の概要】

事例 2 1 (その他製造業)

事例 2 3 (廃棄物中間処理)

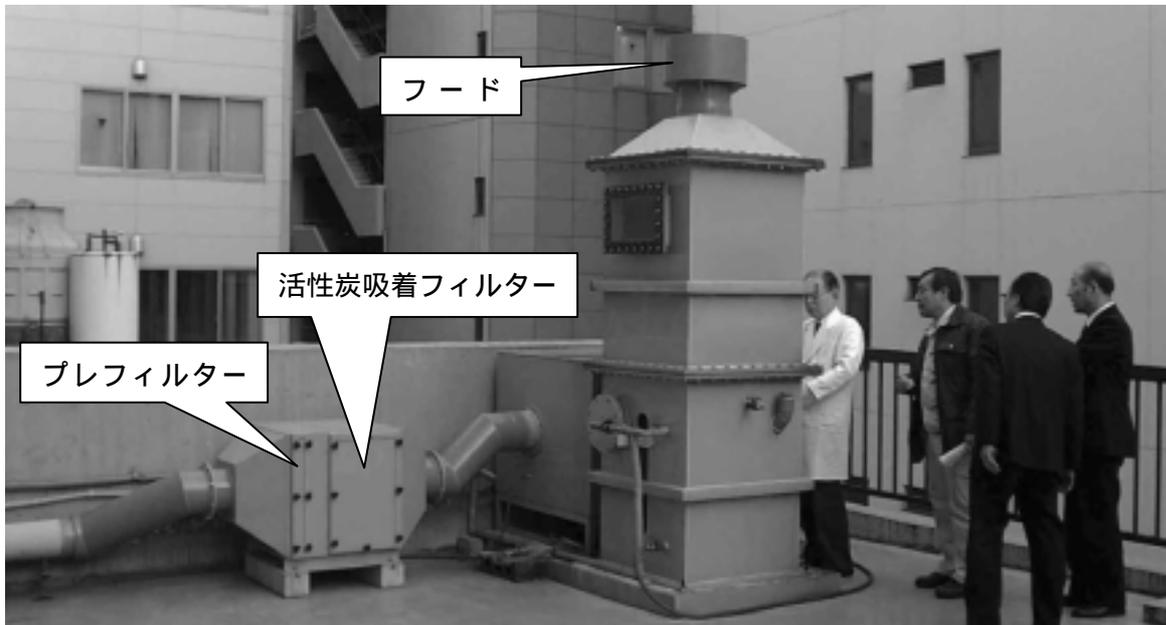
写真1 スクラバー改善状況の検査風景

ドラフトからの排気はビルの屋上に設置されていた水洗スクラバーで処理していたが、管理不十分のためノズルの詰まりがあった。

スクラバーの整備が不十分であったため、スクラバーの脱臭性能が発揮されていなかった。

活性炭フィルター（不織布プレフィルター付き）の追加

スクラバー排気塔のカバー設置（白煙解消のため）

スクラバーの点検窓の増設（両面に設置）

スクラバーの日常管理の徹底（水量、pH、充填剤及びノズルの点検清掃等の記録）
