## 改善箇所説明図

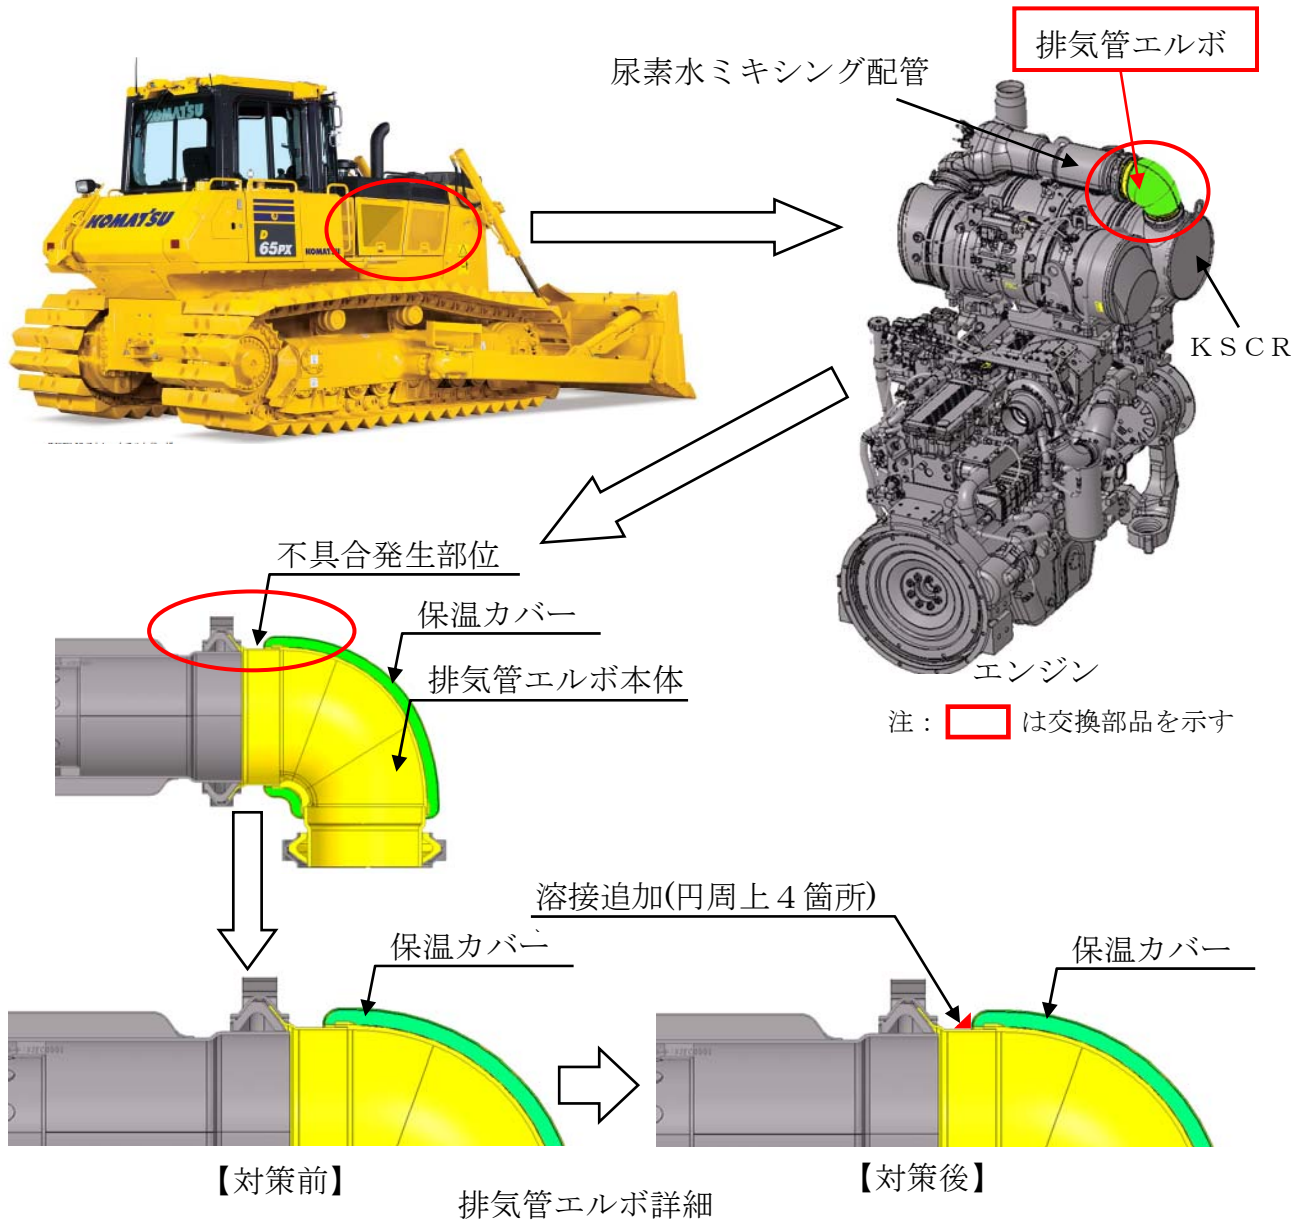
当型式番号の特定特殊自動車に搭載されたディーゼルエンジンの排気管エルボにおいて、排気管エルボを覆っている保温カバーが固定されていないため、原動機の振動により排気管エルボ本体と接触し損傷させるものがある。そのため、そのままの状態で使用を続けると、破断し排気ガスが漏れるおそれがある。

なお、本不具合は、振幅の大きい当型式車両で発生するもので、他の車両で同様の損傷が生じるおそれはない。

全車両、排気管エルボを対策品に交換する。

識別：排気管に白ペイントを塗布する。
