－ 改善箇所説明図 －

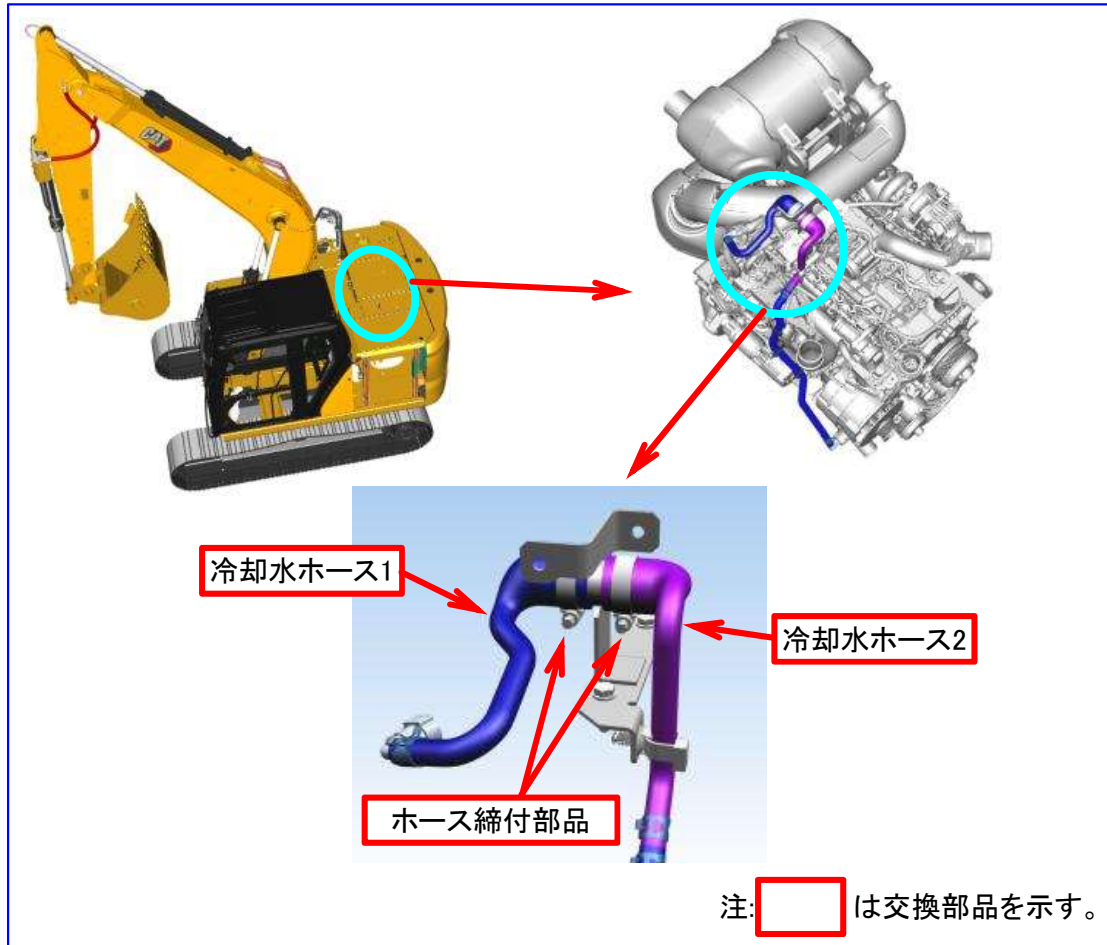
不具合発生箇所

当該特定特殊自動車の排気ガス浄化装置の一部である尿素SCR装置において、尿素水噴射装置の2本の冷却水ホースとその締付部品に機能・耐久性能が不足するものがあり、冷却水が漏れ出るおそれがある。そのまま使用を続けると冷却水量の低下により尿素噴射装置が過熱し尿素結晶化を引き起こし、噴霧状況の悪化により窒素酸化物の還元反応に影響を及ぼす。

全車両、冷却水ホース1及び2を、補強層をもった耐圧性能の高い対策品へ交換する。また、ホース締付部品をホースの耐圧性能に適合するタイプに交換する。

- 冷却水ホース1及び2： ホース側面に印刷されている部品番号により識別する。  
 対策品部品番号 冷却水ホース1： 6018546  
 冷却水ホース2： 6018547

- ホース締付部品： 形状・機構の違いにより識別する。

対策前：ばね式

対策後：ねじ式
