# 装置囲いからの溶剤漏れの防止対策

事例  
J

自動3槽式洗浄装置  
金属防錆加工品の脱脂洗浄(塩化メチレン)  
洗浄剤年間使用量50トン以上、従業者数21~30人

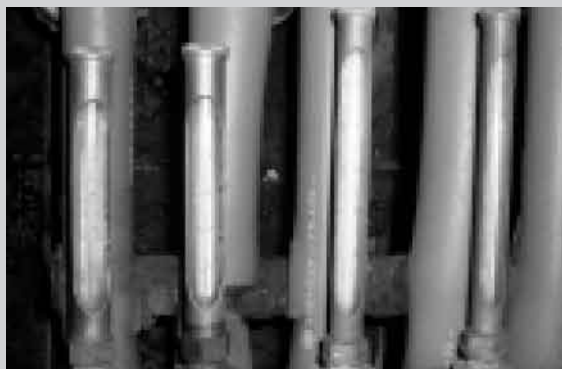
洗浄装置下部でむき出しの計器

- 局所排気方法の改善…………… 洗浄装置囲いの隙間をふさぐ。配管等で開放になっている装置下部部分を極力密閉する。メンテナンス用のドアを常時閉め、囲い式洗浄装置の密閉性を良くする。(「自主的取組マニュアル」10ページ)
- 冷却効果の適正化…………… 冷却水流量を増やす。冷却水温度10°C以下にするなど。(「自主的取組マニュアル」14ページ)
- 回収装置の導入…………… 排気ダクトの溶剤蒸気濃度によって回収装置導入。(「自主的取組マニュアル」19~24ページ)

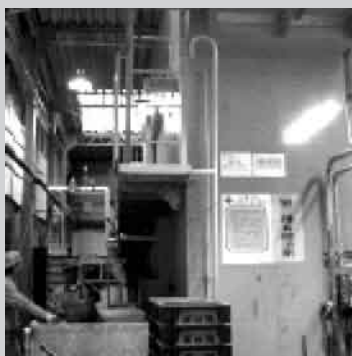
自動3槽式洗浄装置の外観

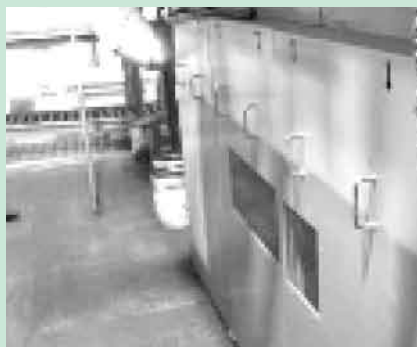
洗浄装置の外側底部の密閉化

作業環境濃度、装置入口濃度は低下し、排気ダクト濃度は約8倍に増加した。排出抑制は未実施。排気濃度が高くなったため、溶剤蒸気回収装置の設置で、排出抑制が行える予定。

装置搬出口真下で97%改善、点検窓外側の位置で81%改善。

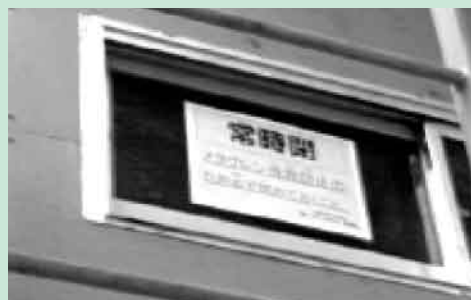
洗浄装置の点検窓常時閉の掲示
