## 4. 東京ビッグサイト前海上公園での技術導入検証

### 4.1 実施場所の概要

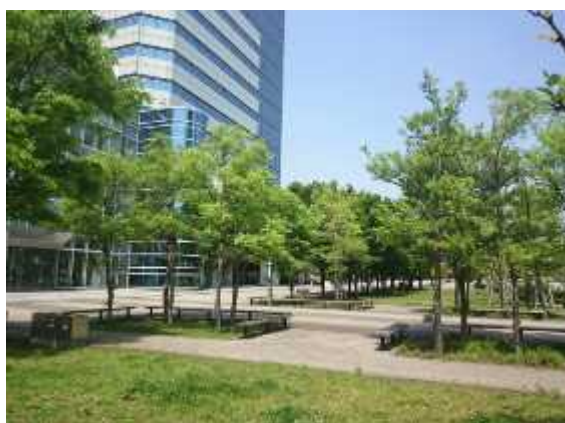
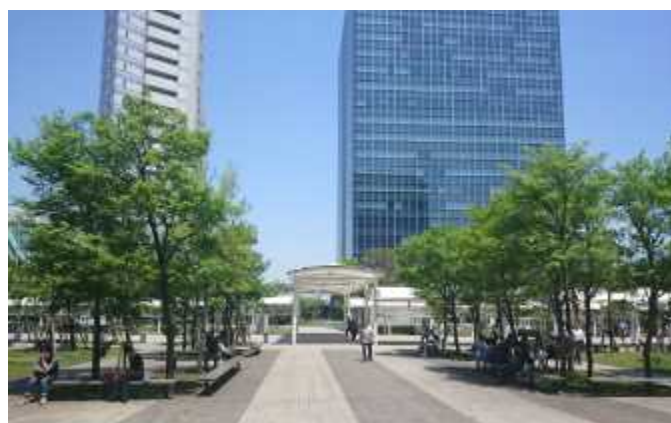
図 4.2 実施場所

当該実施場所は、東京国際展示場（東京ビッグサイト）北側のシンボルプロムナード公園イーストプロムナード（管理者は東京都港湾局）に位置する。当該場所には既設のベンチがあり、平日昼には隣接する有明フロンティアビルのほか、周辺オフィスビル等から休憩に訪れる人の来場がある。また、国際展示場駅から東京ビッグサイトに向かう通路となっており、展示イベントが開催される際にはかなりの人通りが予想される。夏季における熱環境は、中木による木陰が形成される場所の他は、日中の日当たりが良く、ただし湾岸であることから終日、風が比較的強いことが予想される。

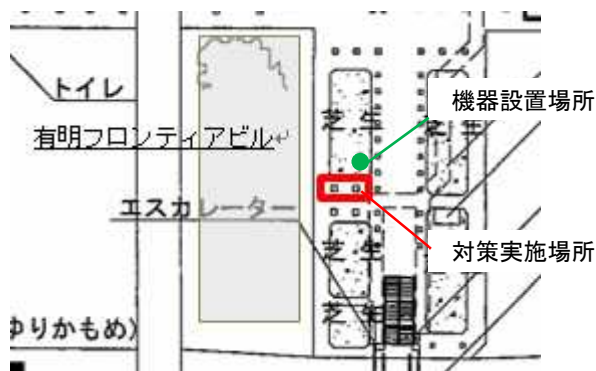
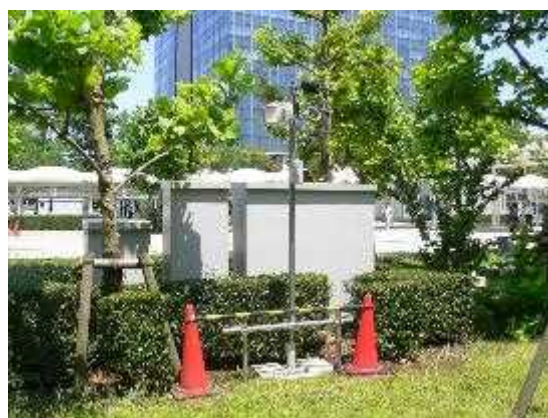
図 4.5 長期測定の測器設置場所（左）と測器設置状況（右）

対策実施場所における夏季の前後を含めた 6 月～10 月の長期的な熱環境測定を行った。測定項目は表 4.1 の通りである。

測定項目	方式等	測定間隔
温湿度	自然通風方式	10分（湿度は20分）
黒球温度	ベルノン式	10分
風速	三杯式	10分
日射量	日射計	10分

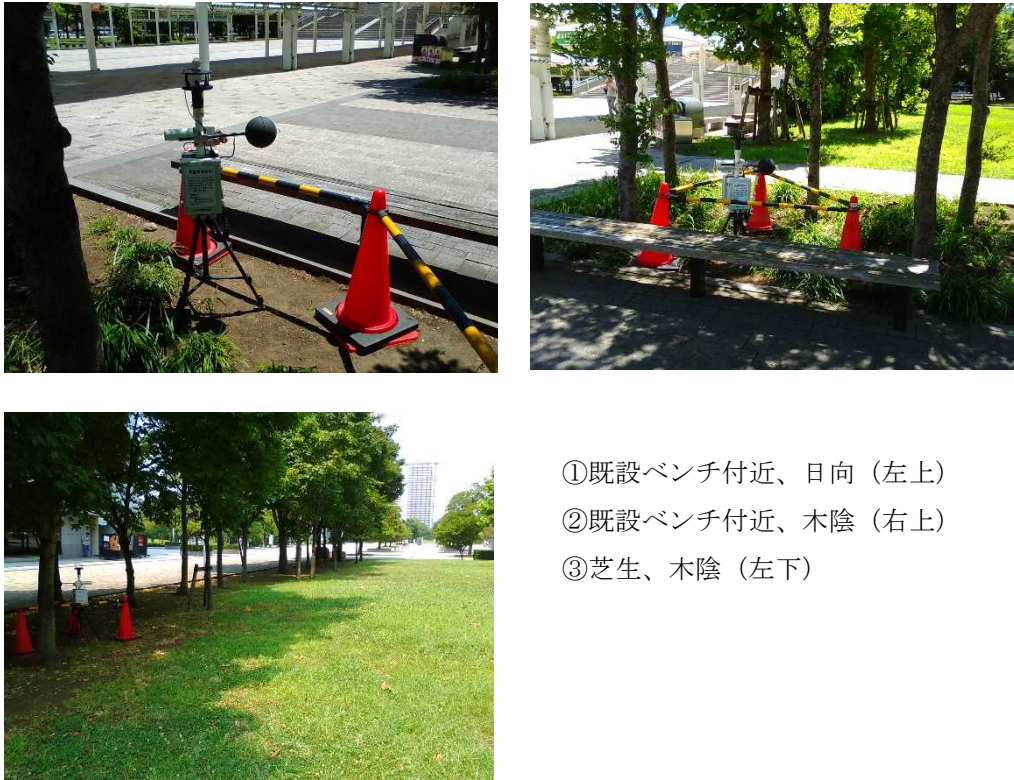
図 4.6 集中測定測器設置状況

盛夏の代表的な気象条件での測定として、2015年8月4日・5日の2日間、また晩夏での測定として9月15日・28日の2日間、初秋の気象条件での測定として、10月19日・20日の2日間、各日9：00～17：00の間、複数地点同時測定を行った。

- ①既設ベンチ付近、日向（左上）
- ②既設ベンチ付近、木陰（右上）
- ③芝生、木陰（左下）

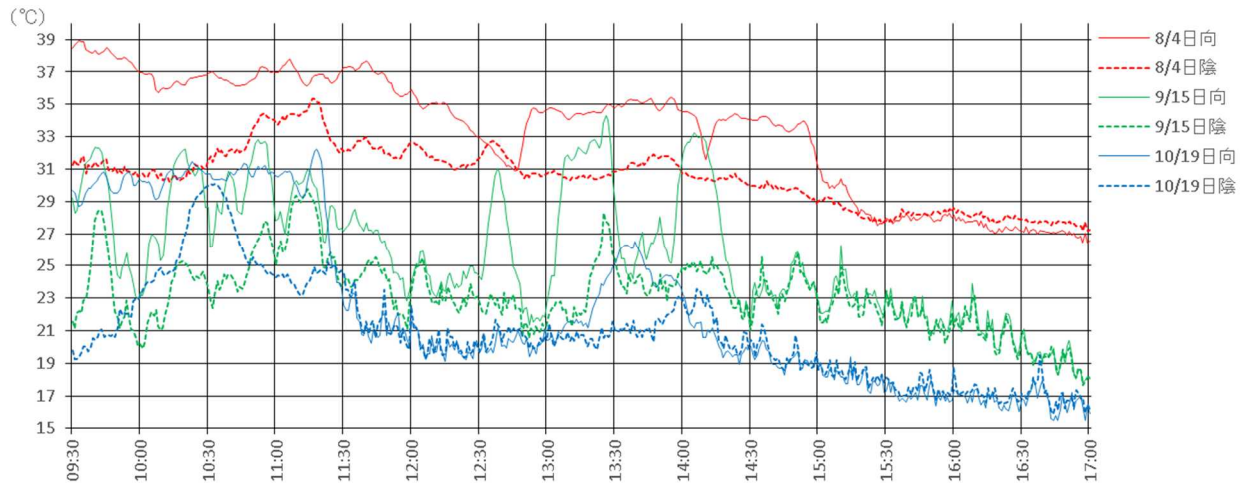
図 4.18 8月・9月・10月<sup>2</sup>のSET\*の経時変化

9月、10月にも同様の測定を行い、実測値からSET\*を算出し比較したところ、9、10月ともに、午前中の日向ではSET\*が30℃近くになるが、日陰や午後にはSET\*25℃を下回る快適な環境であった。なお、晩夏の測定は8月下旬から9月上旬にかけて雨天が続き、測定が行えず9月末になったことにより、晩夏というには涼しい気候であった。今回の8月と9月の中間となる気候も実際は存在していたと考えられる。

<sup>2</sup> 10月には利用者の着衣が長袖の場合が多かったため着衣量 0.7clo で算出を行った。

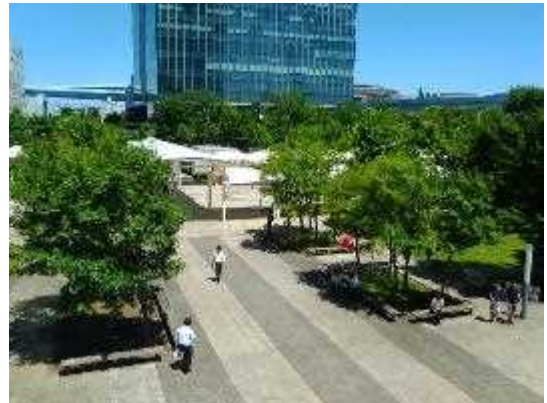
図 4.21 対策実施予定場所  
既設ベンチ利用状況

時間帯別滞在人数は、8月・9月・10月ともに時間帯については昼時の利用がピークであった（図 4.22）。ピーク時間帯には8月に比べて9月は倍以上の利用が確認された。滞在時間は、8月・9月・10月ともに10分以下が多かった（図 4.23）。

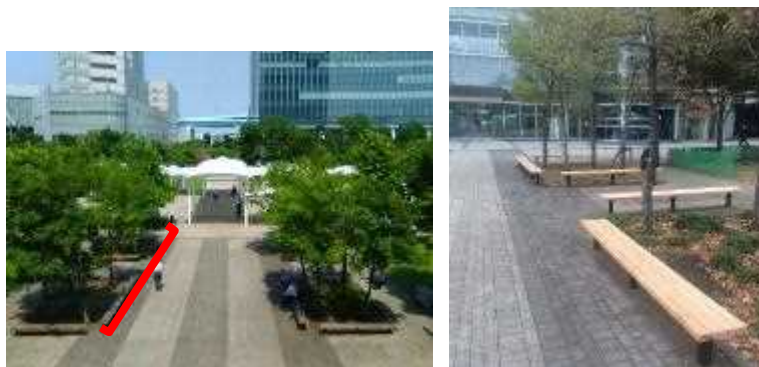
図 4.25 暑熱対策技術導入場所（赤枠部分）（左）とその近景（右）  
(2015年11月頃に座板が交換されていることを確認した)

これまでに把握した環境特性や利用特性、施工上の制約を考慮した上で、暑熱対策技術設計を進めている。

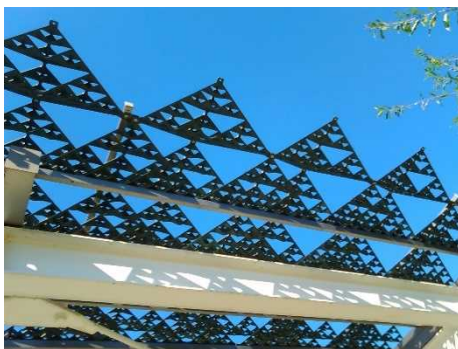
フラクタル形状の構造により真夏の日射を遮り、通風阻害を行わず日除け自体が熱くなりにくい日除けを選択した。日照時間の調査結果である図 4.20 からわかる、昼どきに日が当たっているベンチ番号 2, 3, 6 (図 4.19) の一連のベンチ (図 4.27 左) に設置する。

図 4.26 木の葉を模したフラクタル形状の日除け<sup>3</sup>

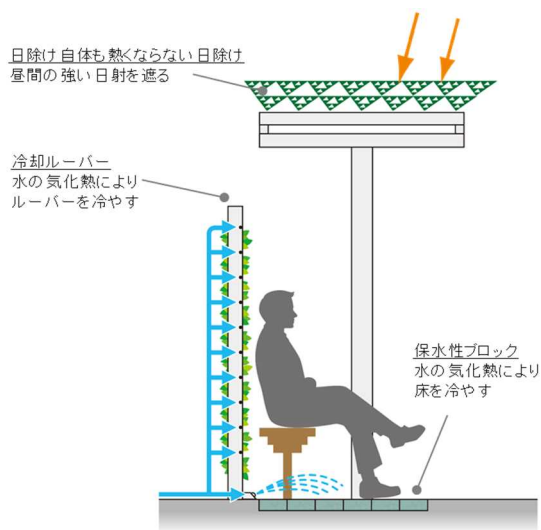
図 4.27 対策イメージ

ベンチ背面に風を阻害しない冷却ルーバーを配置（景観に配慮して、緑化ルーバー（2. 2.1.4 参照）を選択）し、路面には灌水システムを備えた保水性ブロック（2. 2.1.2 参照）を配置し、熱放射環境を改善する。

①、②の技術を組み合わせたイメージを図 4.27 に示す。

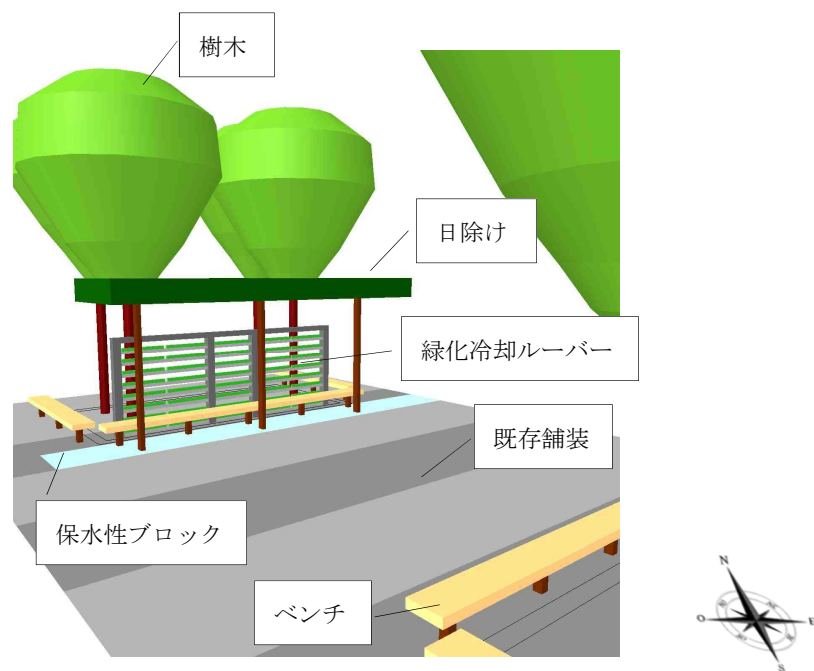
図 4.29 作成した3Dモデル

対策実施場所を含む約 10m×18mを計算領域とし、道路や設置予定物の 3D モデルを作成した。また、熱的特性の反映のため、モデルの各部位（設置物部材、道路被覆、樹木）について ThermoRender のデータベースから適切な部材使用（材料、断面仕様など）を設定した。

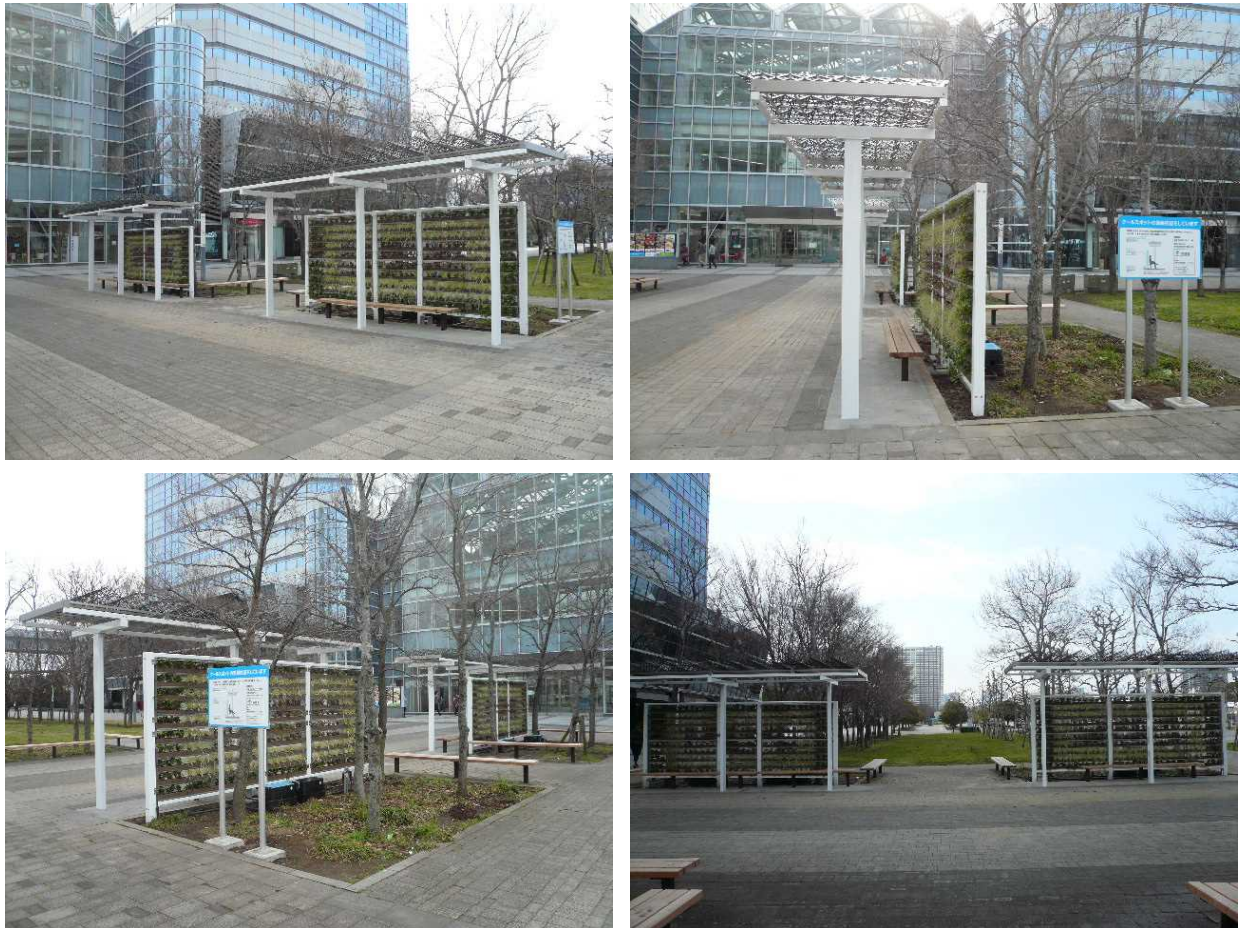
図 4.36 完成写真

対策技術は以下の工程で導入された。また、完成写真を図 4.38 に示す。
