6. JR 前橋駅での技術導入検証

6.1 実施場所の概要

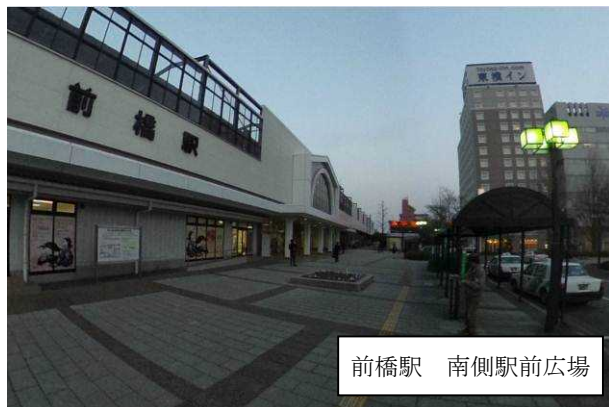
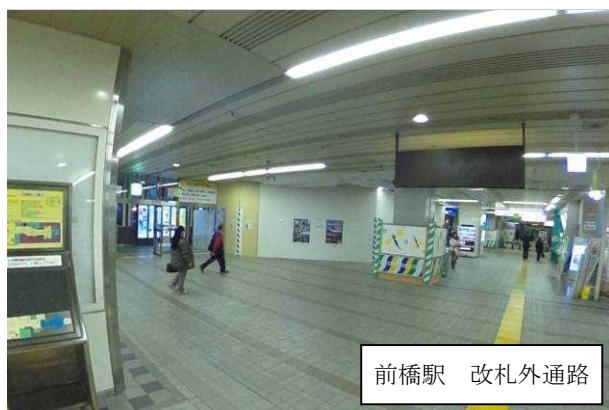
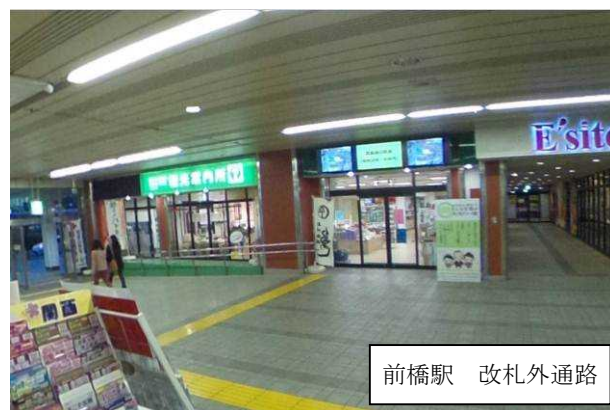
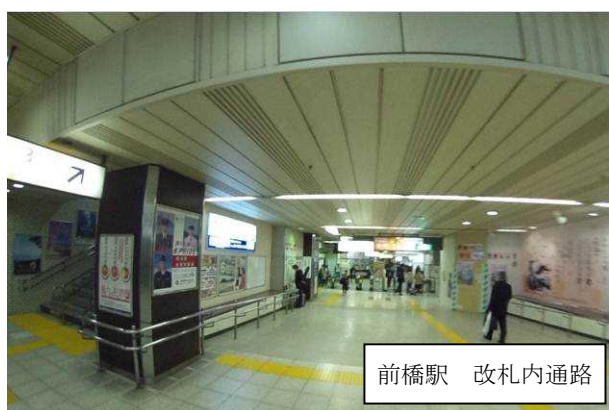
図 6.2 実施場所の周辺状況写真 (JR 前橋駅)

図 6.1 に実施場所である JR 前橋駅の位置を、図 6.2 に実施場所の周辺状況写真を示す。

JR 前橋駅は、群馬県の中心都市である高崎駅の北東に位置する JR 東日本の両毛線の駅であり、東西方向の線路に沿った横長の平面形状の駅舎となっている。JR 前橋駅の南北には駅前広場がそれぞれ整備されており、駅前にはゆとりある空間が広がっている。

駅構内は南北を結ぶ改札外通路と、そこから高架のホームまでの経路となる、東西の改札外通路、改札内通路からなる。特徴としてホームへの階段、エスカレータ以外の開口部は有していない。

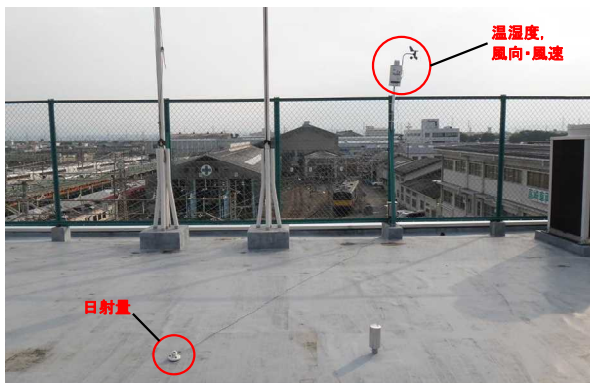
図 6.5 屋外気象の測定点
(高崎車両センター 屋上)

屋外気象については、JR 前橋駅周辺で測定器の設置が可能な場所がなかったため、JR 前橋駅の西隣の駅である JR 新前橋駅北側に立地する高崎車両センターの屋上において、日射量、および、温湿度、風向・風速の測定を行い (図 6.5)、また、JR 前橋駅の北側に立地する前橋地方気象台 (群馬県前橋市大手町 2-3-1) のデータ、および、提供を受けた JR 前橋駅の南側に立地する前橋工科大学 (群馬県前橋市上佐鳥町 460-1) の学内に設置された測定点のデータより、屋外気象の状況について確認を行った (図 6.6)。

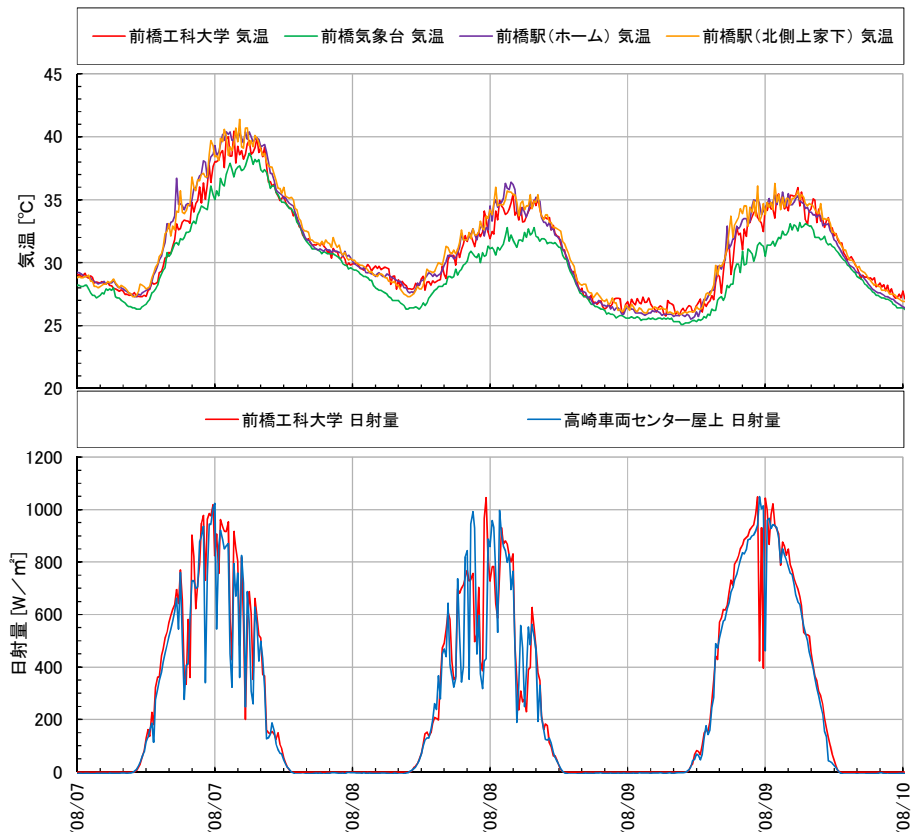
図 6.7 屋外気象データの比較（上：気温／下：日射量）

相互のデータの比較により、前橋駅の屋外に設置した測定点 (後述の測定点 17 ホーム、および、測定点 18 北側駅前広場の上家下部) と概ね同様の温度の推移を示しており、高崎車両センター屋上と概ね同様の日射量の変化を捉えることが出来ている前橋工科大学の気象台データを、本対象地の屋外気象データ (日射量、温湿度) とすることとした (図 6.7)。

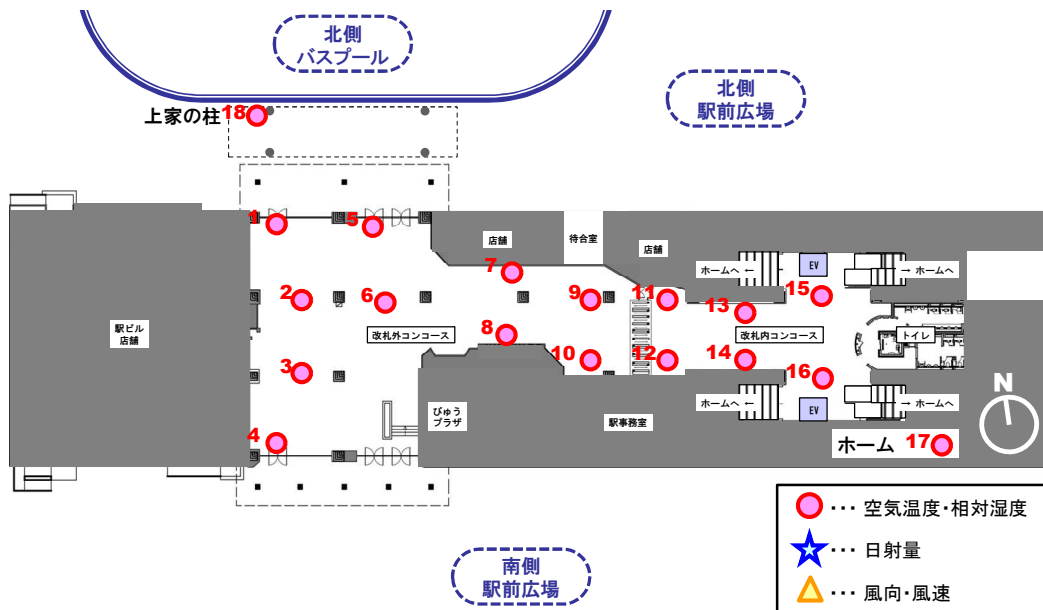
図 6.8 JR 前橋駅構内の温湿度測定点

図 6.8 に JR 前橋駅構内の長期測定点を示す。

測定点は、改札外コンコースに 10 点、改札内コンコースに 6 点、屋外測定点としてホームに 1 点、北側駅前広場の上家下部に 1 点の計 18 点を設けた。なお、長期測定のための測定器設置箇所は、一般の利用者の流動を阻害しないよう、案内サインの吊元、および、天井部分に既設されていた掲示物用の吊金物に固定し、測定高さは床上約 3.0m となっている。

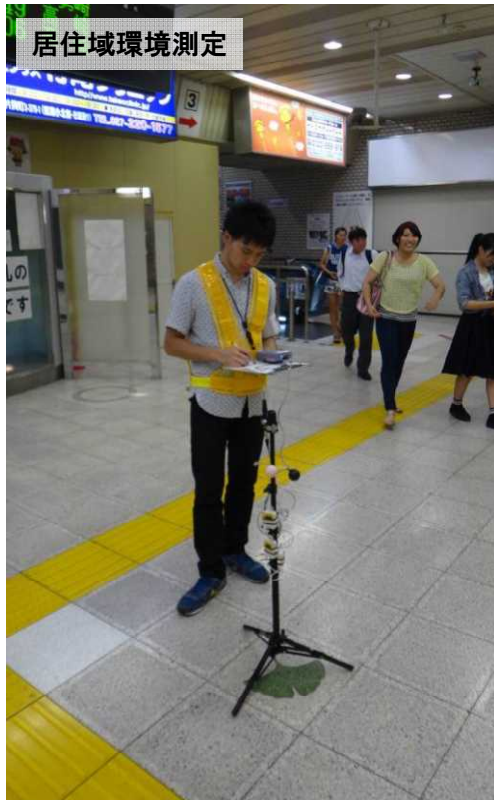
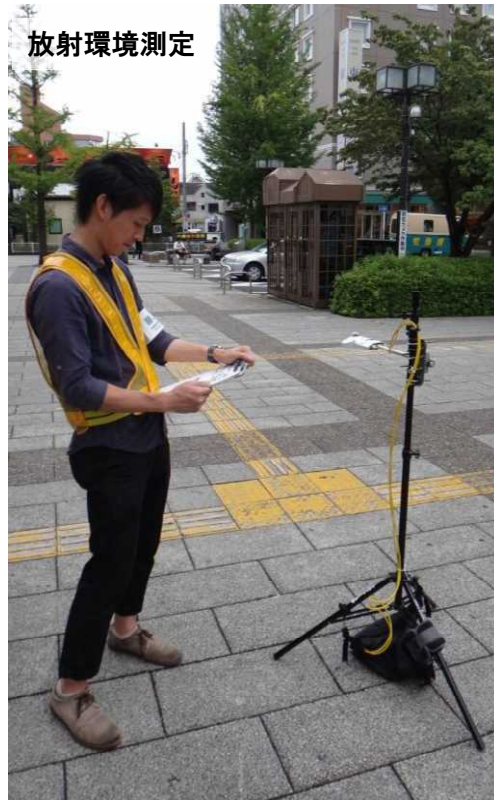
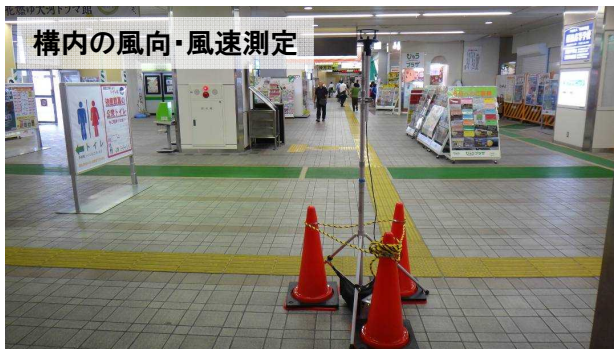
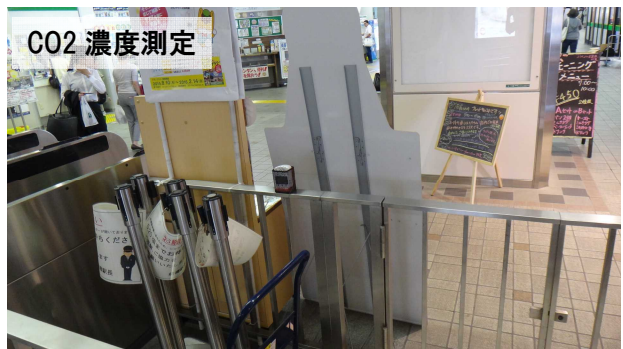
図 6.14 集中測定の実施状況

表 6.3 集中測定の測定項目一覧（JR 前橋駅）

測定項目	使用機器	測定間隔等
居住域環境	温湿度計	1 分間隔 3 分間の測定値の平均を測定値とした
	グローブ温度計（黒色・ピンク色）:(ϕ 40mm)	グローブ温度は 3 分間静置後の値を測定値とした
	熱線式風速計	1 秒間隔の 180 サンプルの平均を測定値とした
放射環境	長短波放射収支計 構内熱画像	上下、前後、左右の 6 面を捉えた 3 軸方向それぞれで 10 秒間隔 4 分間静置後の定常値を測定値とした
風環境	風向・風速計	10 秒間隔
CO2 濃度	CO2 濃度計	10 分間隔

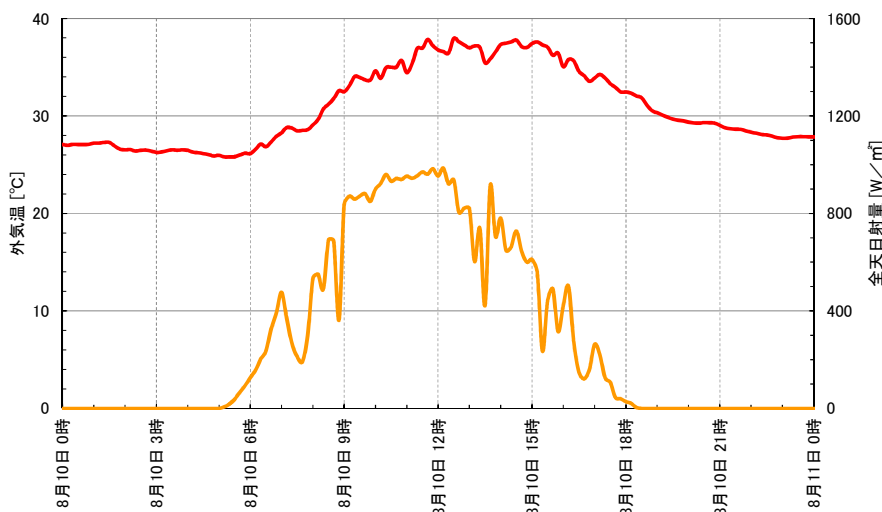
図 6.16 外気温（赤線）、日射量（黄線）の経時変化（晴天代表日・8 月 10 日）

射量の経時変化を図 6.16 に示す。

日射量のピークは 10:00~12:00 にかけてみられ、900 W/m²程度であった。外気温は 12:00~15:00 頃までピークが継続しており、最高気温は約 38℃となっていた。一方、最低気温は 6:00 頃にみられ、概ね 26℃程度となっていた。

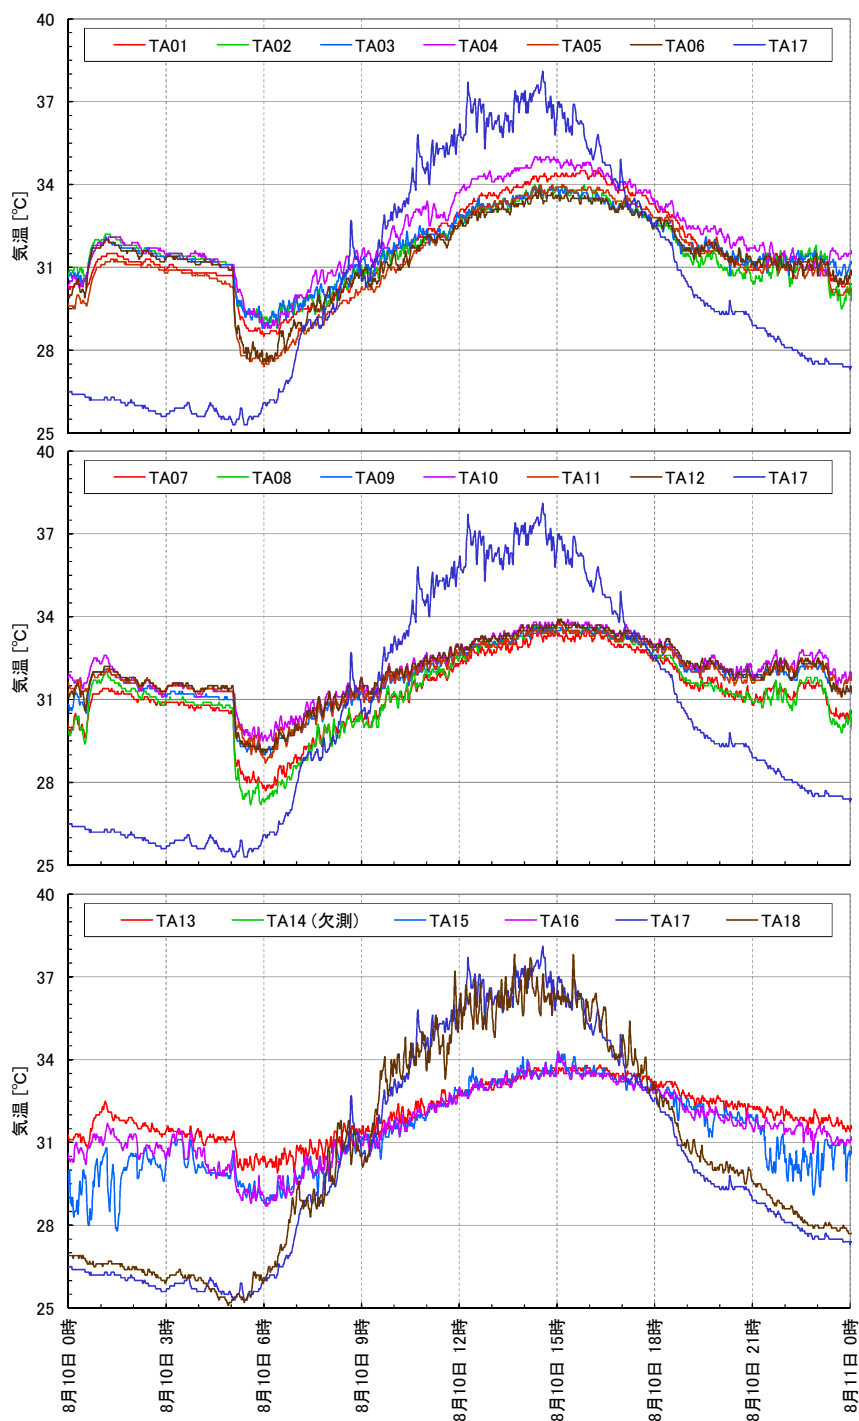
図 6.18 JR 前橋駅構内における気温の経時変化 (晴天代表日・8月10日)

次に、晴天代表日である 8 月 10 日の気温の経時変化傾向を図 6.18、気温の平面分布を図 6.19 に示す。

なお、凡例は前述の表 6.5 と同様で、上図が改札外コンコースの南北に通過可能な開口部のある自由通路の測定点、中図が改札外コンコースの東西方向に通過する自由通路、および、改札内コンコースの改札付近の測定点、下図が改札内コンコース、および屋外の測定点の結果を示しており、TA17 は比較対象としたホームの測定点である。

全体的には、先述したとおり、構内の熱が有効に排出されておらず、夕方から夜間にかけて構内気温が外気温に比べて高くなっており、熱が滞留する傾向が窺える。

各図を仔細に確認すると、1:00～5:00の夜間、改札外コンコースの南北の出入り口を閉鎖しており、その結果、同時間帯において、外気温は26℃程度と低下しているにもかかわらず、顕著に気温が高くなっていることがわかる。また、日中の傾向として、改札外コンコースの開口部付近の測定点であるTA01とTA04では、屋外の高温の空気が流入するため、他の測定点に比べて気温が高い傾向がみられる。

一方で、TA05、TA06、TA07、TA08 では、開口部が開放された直後、他の測定点比べて値が低くなる傾向がみられ、屋外の低下した空気が影響が及ぶことが窺える。

また、改札内コンコースの測定点である TA13 では、構内に設置した測定点の中で最も高い値で推移する傾向がみられた。

最後に、TA15、TA16 では、いずれも階段、エスカレータ下に設置した測定点であるが、TA15の方が時間経過に伴う値の変動が大きく、北側の階段やエスカレータから、屋外空気の影響を受けやすいことがわかる。

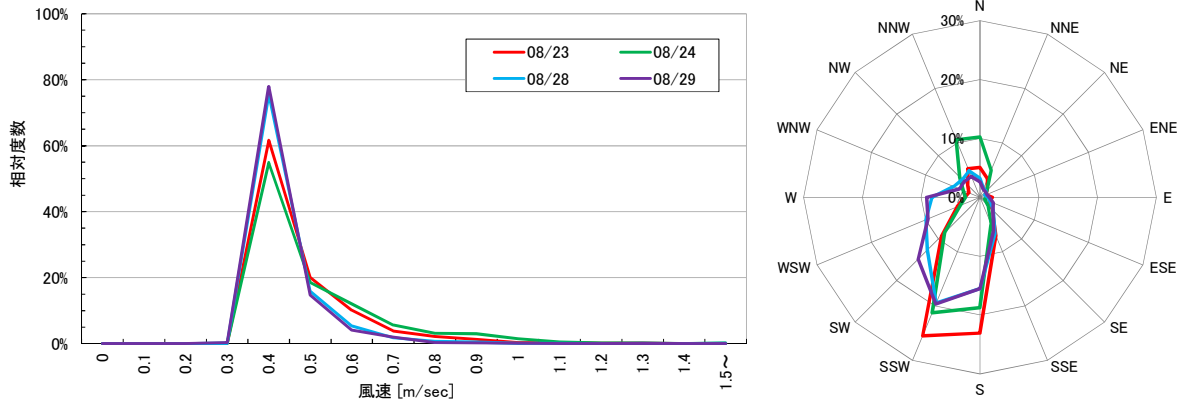
図 6.20 構内の風向・風速測定結果（集中測定）

次に、集中測定の結果として、構内の風向・風速測定結果を図 6.20、居住域環境測定による気流速度の平均値を図 6.21 に示す。

集中測定各日ごとの構内の風向・風速測定結果をみると、いずれの日も風速は 0.3～0.5 m/s 程度、風向は南方向であった。これより、南北に開口部がある改札外コンコースでの計測であるため、夏季の卓越風向である南側から外気が流入し、北側開口部に流れていることが確認できる。

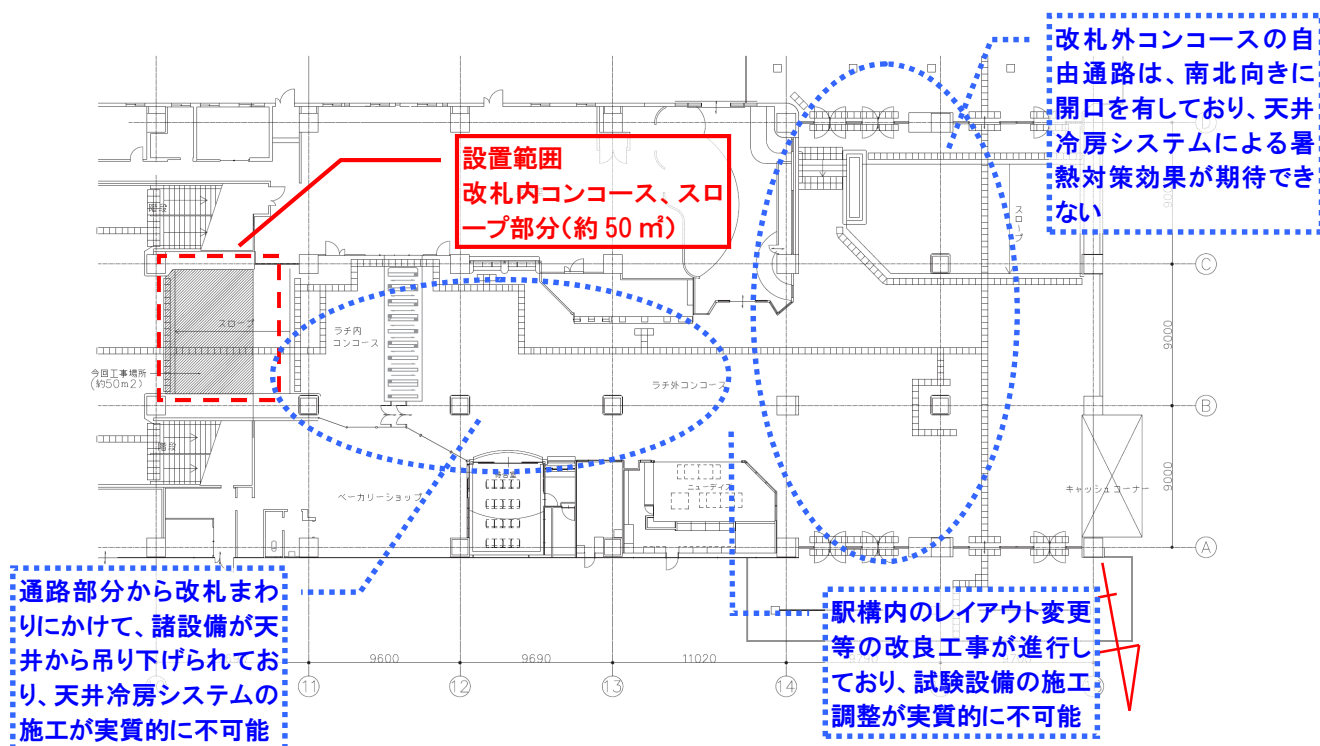
図 6.32 JR 前橋駅平面図（天井冷房システムの設置位置）

JR 前橋駅における天井冷房システムの設置範囲を図 6.32、図 6.33 に示す。

設置範囲は、改札内コンコースのスロープ部分の天井、約 50 m²の範囲とし、同図にこの範囲に天井冷房システムの設置を計画するうえで、場所の制約などの留意が必要な点を示した。

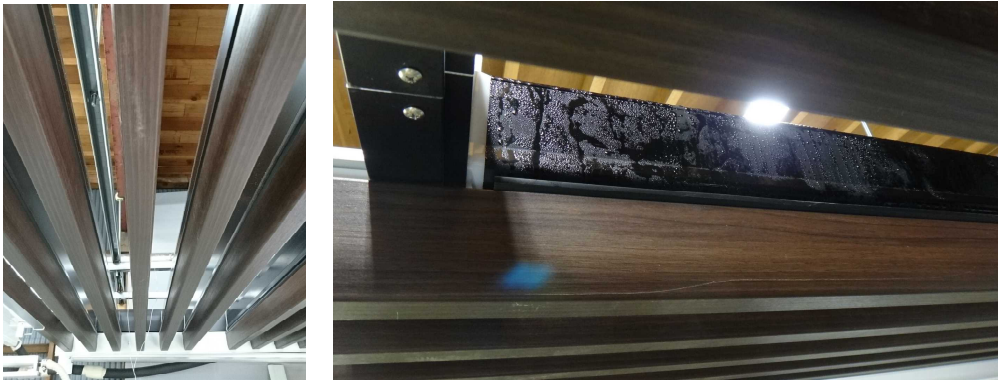
図 6.34 天井冷房システム参考写真（冷却フィン、結露水を受ける化粧ルーバー）

図 6.34～図 6.36 に天井冷房システムの参考写真を、図 6.37 に天井冷房システムの平面レイアウトを示す。改札内コンコースの通路幅は約 9m となっており、天井冷房システムの冷却フィンの最小幅が 115mm の間隔であるため、天井に敷設されている照明器具等の設備の状況を考慮しながら、ピッチを調整して設置する。蛍光灯やダウンライトといった照明、スピーカ等の設備部分はフィン間隔を飛ばすことで、間隔をあけてフィンを設置することで対応する。
