## 参考資料2 緑化冷却ルーバーをはじめとした暑熱対策技術の効果の計測

緑化冷却ルーバーをはじめとした各種メーカーの暑熱対策技術を検討するために、東鉄工業蓮田資材センター敷地内（埼玉県蓮田市高虫 490）において、要素技術確認試験として約9㎡の試験体の施工を行った。

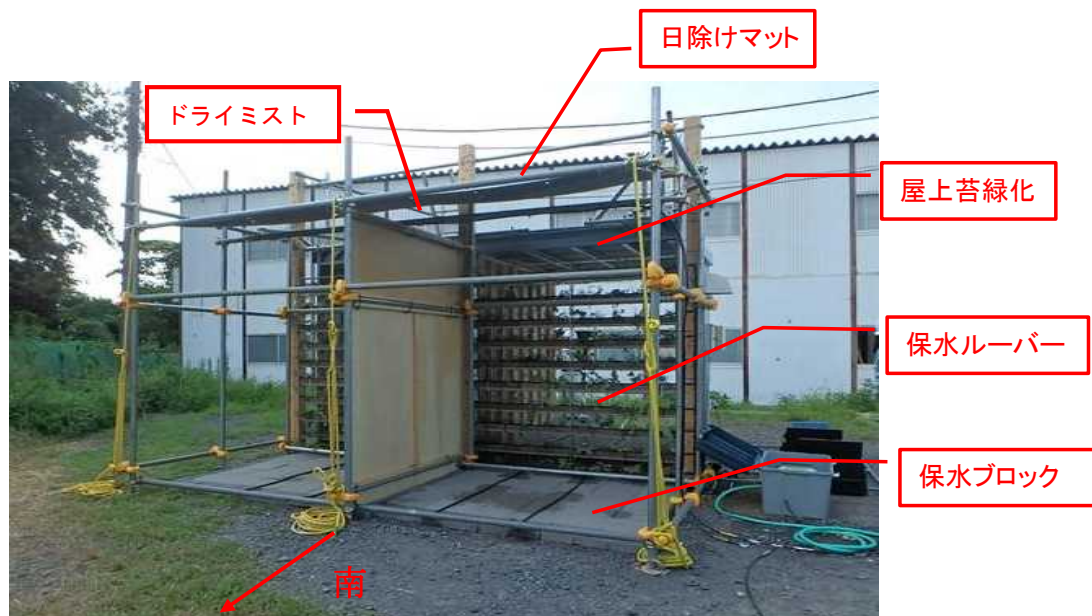
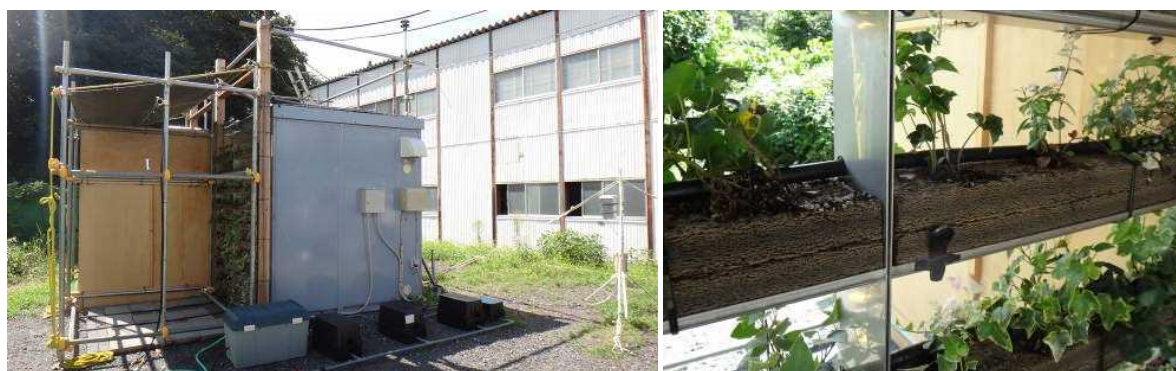
図1 試験体の状況

主に緑化冷却ルーバーの施工性、および、灌水方法の検討、冷却効果を把握することを目的として実施した。図1に試験施工を行った試験体の状況を示す。開口部には緑化冷却ルーバー、床には保水性インターロッキングブロック、これらに散水するためのドリップチューブ、および、フォガーによる散水システムを設置した。

試験体は、開口部が南向きとなるように建屋の向きを調整し、その開口部に緑化冷却ルーバーを設置している。

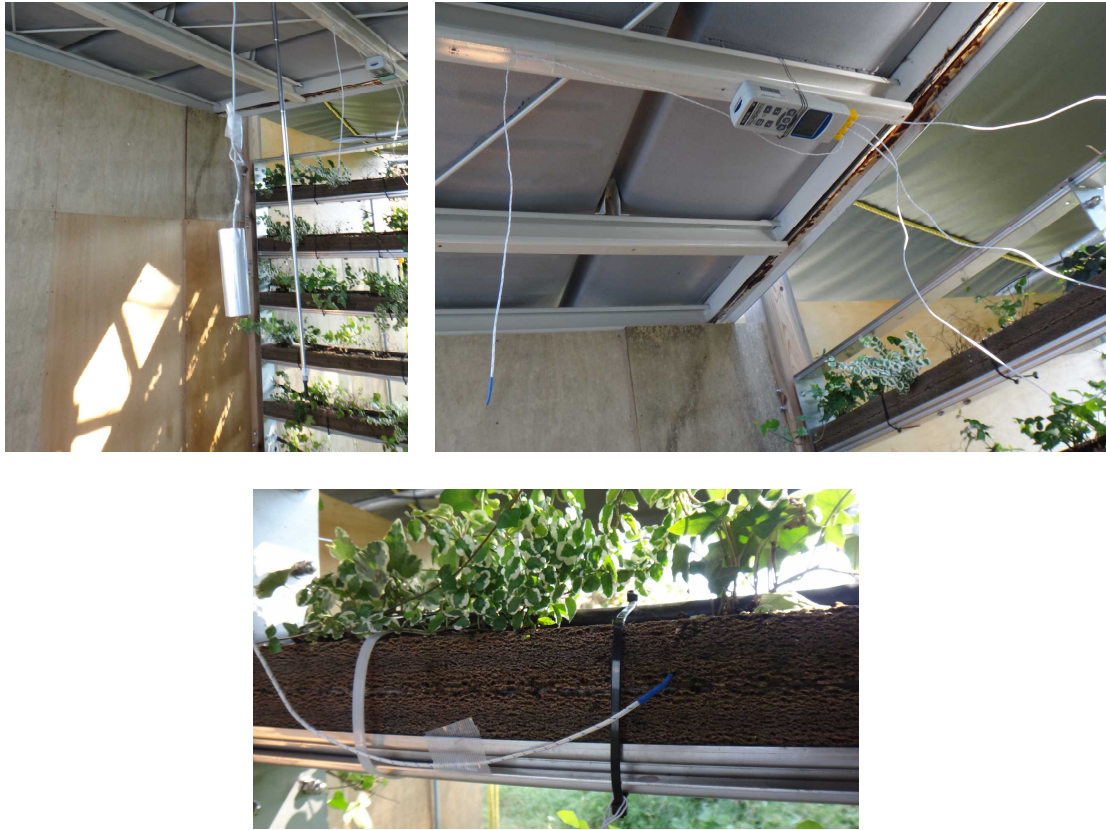
図8 10月7日の測定の様子

次に、10月7日に実施した緑化冷却ルーバーの表面温度測定、および西側、東側各室中央における風速、および気温の測定を述べる。この日には、西側のルーバーに早朝4:00に灌水を行った後、14:00に再度手動で西側の緑化冷却ルーバーへの灌水を行った。

T型熱電対、および、熱線式風速計を用いて、緑化冷却ルーバー表面温度の計測、西側、東側の各室における室内風速および気温の測定を行った。

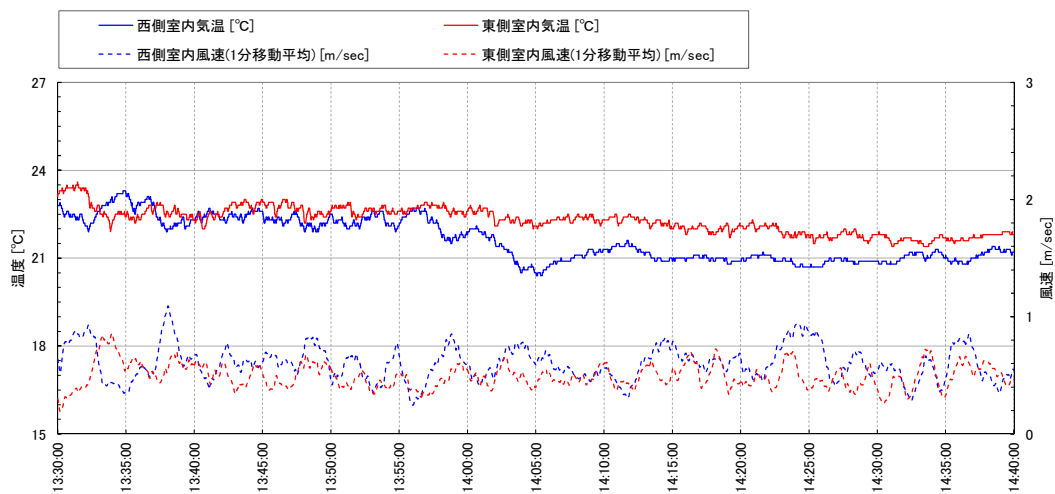
図10 熱線式風速計による室内風速、気温の測定結果（西側へ14:00に灌水）

つづいて、熱線式風速計による西側、東側各室中央における風速、および気温の測定結果をみると、熱電対での測定結果と同様に西側室内の気温が低い傾向が確認できた。
