## B 地区コア再観察結果

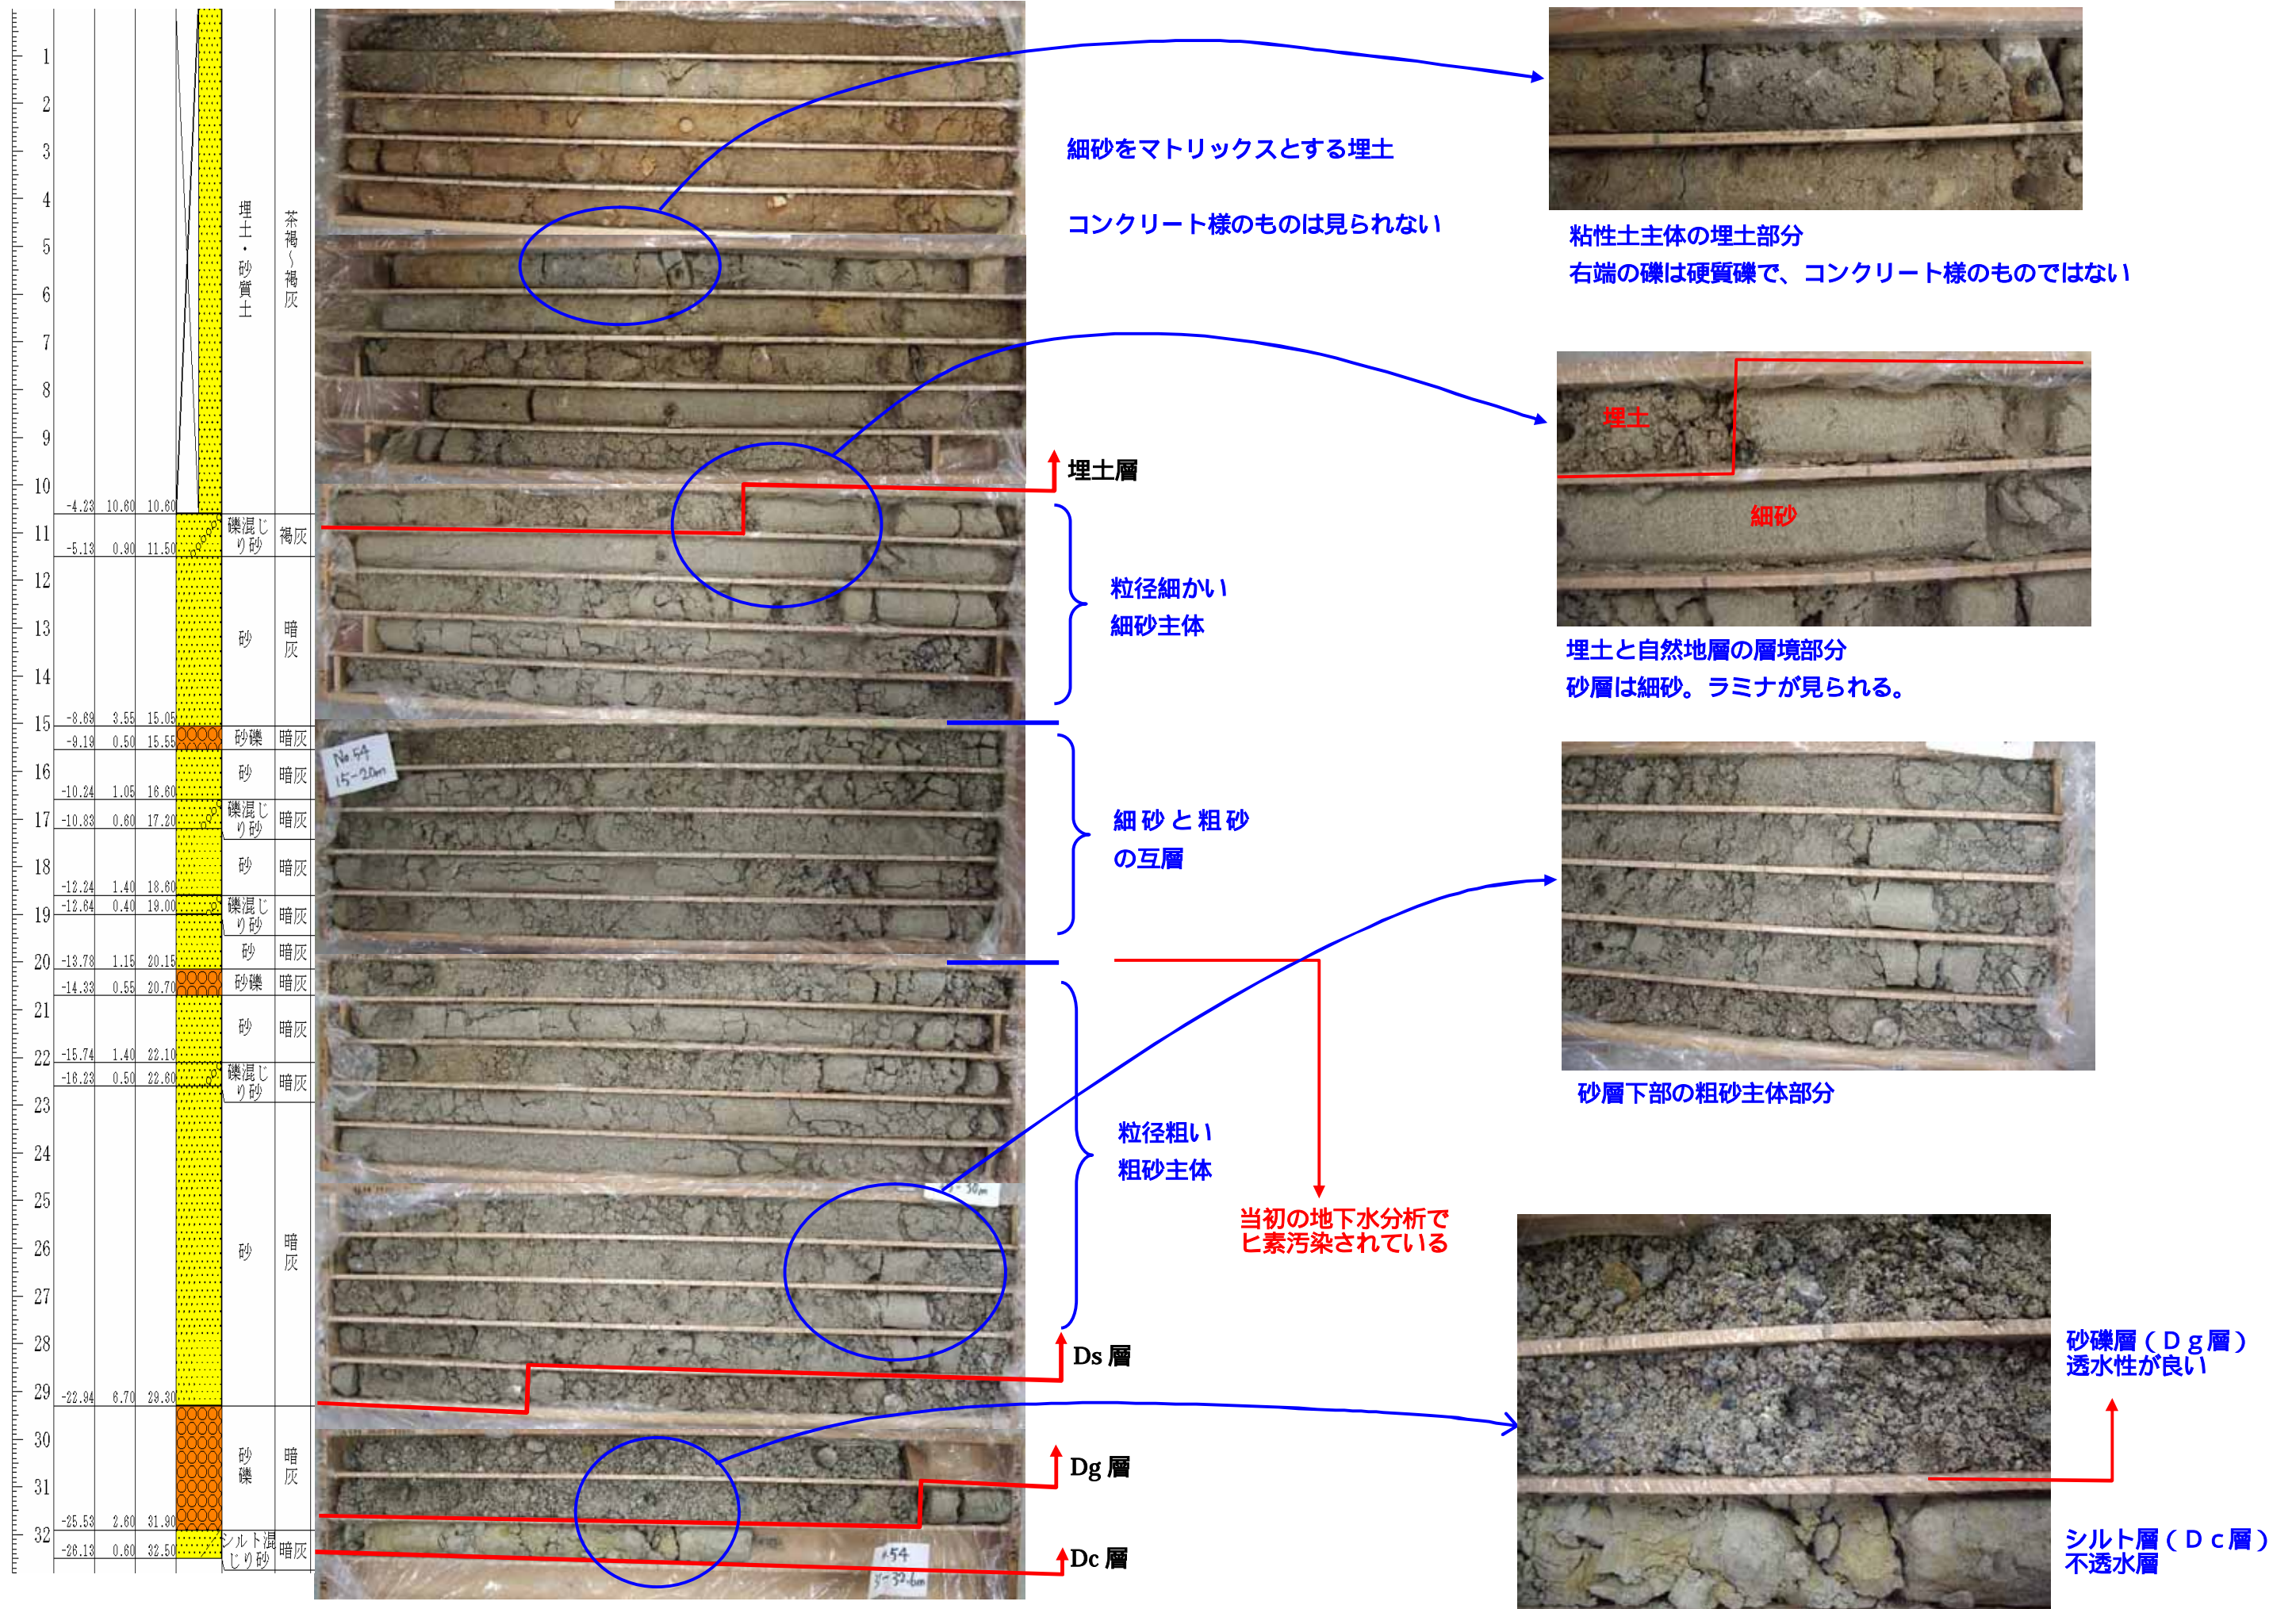
図 ボーリングコア観察結果 (No54孔)

ボーリング	5 4 ( B地区 )	1 6 5 ( B地区 )	1 2 3 ( A井戸南東 9 0 m )
コア状況写真 (埋土部)	 	 	 
埋土の土質分類	GL-0～5.3m : 粘土混り砂 GL-5.3～9.0m : 細砂～中砂主体 GL-9.0～10.6m : 粗粒砂 ( 礫を多く混入 )	GL-0～1.07m : 細砂 GL-1.07～6.05 : シルト混り砂 GL-6.05～8.65m : 細砂～中砂 GL-8.65～10.3 : シルト混り砂 GL-10.3～11.24m : 砂混りシルト	GL-0～1.23m : 表土 ( 砂主体 ) GL-1.23～3.6 : 礫混り粘土 GL-3.6～5.05m : シルト混り中砂 GL-5.05～6.66 : 中砂 GL-6.66～7.02m : 砂混り粘土
埋土の全体的特徴	<ul style="list-style-type: none"> <li>・全体的に砂質土 ( 細砂 ) を主体とする埋土。</li> <li>・GL-5.4～5.6m 付近、粘性土分が卓越し、礫が見られるものの、コンクリート様の塊は見られない。</li> <li>・GL-5.3m を境に上部では褐色を呈す粘性土分をブロック状に混入する埋土と、下部では暗灰色を呈し粘性土分の混入が少なくなる埋土に分けられる。</li> <li>・B地区で見られる埋土は、ほぼ砂質土主体の埋土ある。</li> </ul>	<ul style="list-style-type: none"> <li>・全体的に砂質土 ( 細砂 ) を主体とする埋土。</li> <li>・礫が混入するが、硬質な円礫が主体。</li> <li>・最下部に見られる粘性土主体の埋土は、比較的均質で、ガラ類は混入しない。</li> <li>・この粘性土のコアは、掘削時には、異臭を放つ非常に軟弱で高含水の粘性土であった。現在は乾燥し固結した粘性土。</li> <li>・GL-6.0m を境に上部では褐色の細砂を主体とし粘性土分をブロック状に混入するが、下部では暗灰色の中砂を主体とし粘性土分の混入が少なくなる。</li> <li>・この粘性土埋土は本孔 ( 165 ) のみで確認される。</li> </ul>	<ul style="list-style-type: none"> <li>・上部 ( GL-0～3.6m ) および最下部 ( GL-6.66～7.02m ) は粘性土主体の埋土であり、それ以外は砂質土 ( 中砂 ) 主体の埋土である。</li> <li>・粘性土主体の埋土中には、コークス、ガラ、雑多な礫を多く含み、コンクリート様の塊も含まれている。</li> <li>・B地区の一部で見られる汚泥的な粘性土ではなく、一般的な建設残土のようなものと判断される。</li> <li>・A地区で見られる粘性土主体の埋土は、本孔のみならず比較的広範囲に亘っている。</li> </ul>

コンクリート様の塊の有無について	コンクリート様の塊など汚染源と考えられる物は見られない。	コンクリート様の塊など汚染源と考えられる物は見られない。	GL-2.18～2.48m : コンクリート様の塊 GL-2.74～2.88m : コンクリート様の塊
