茨城県神栖市における地下水モニタリング（平成 23 年夏季）の結果について

1. モニタリングの概要

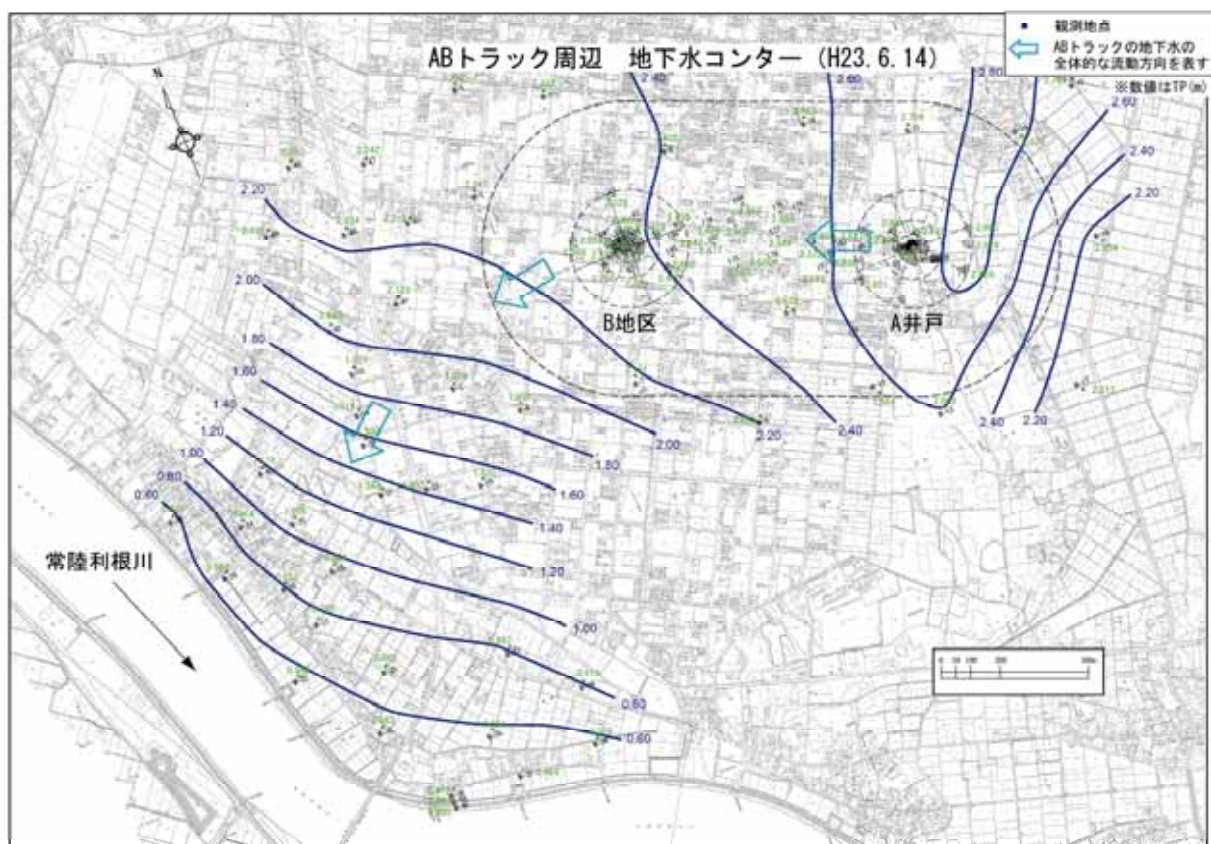
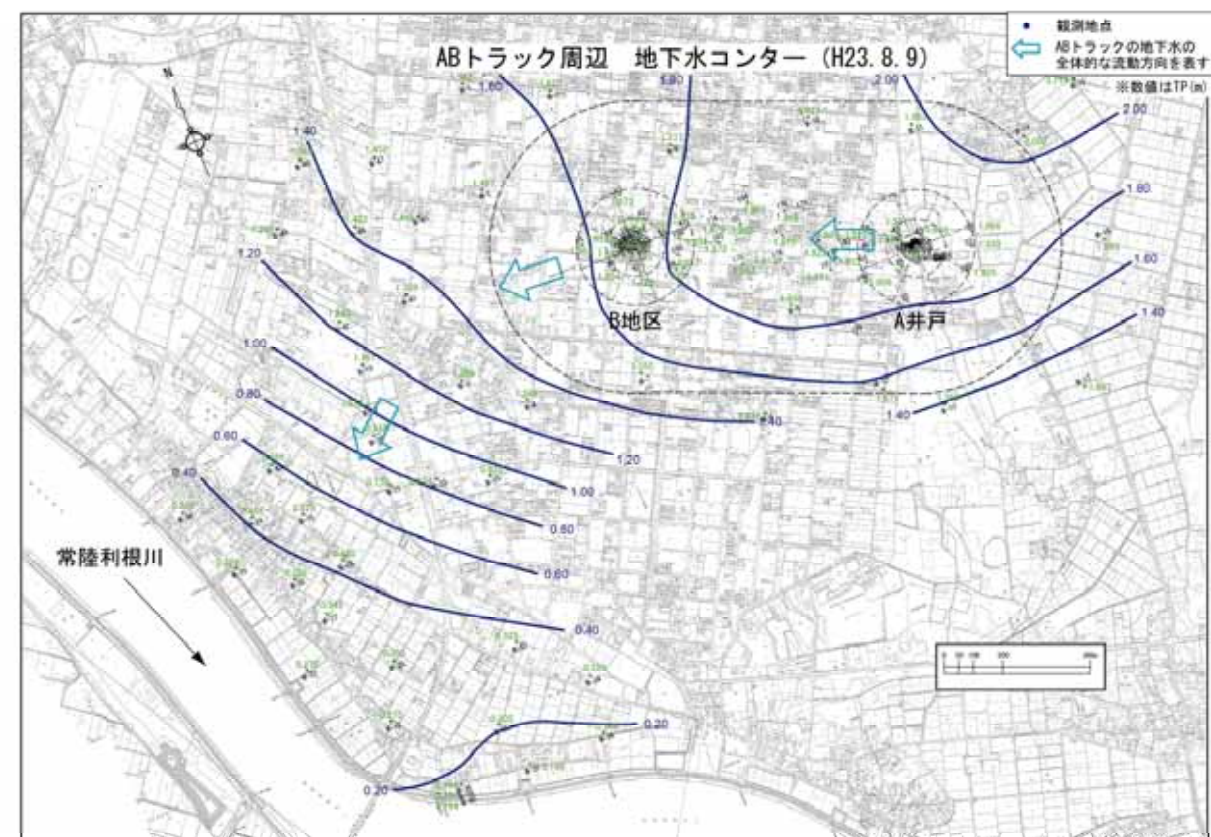
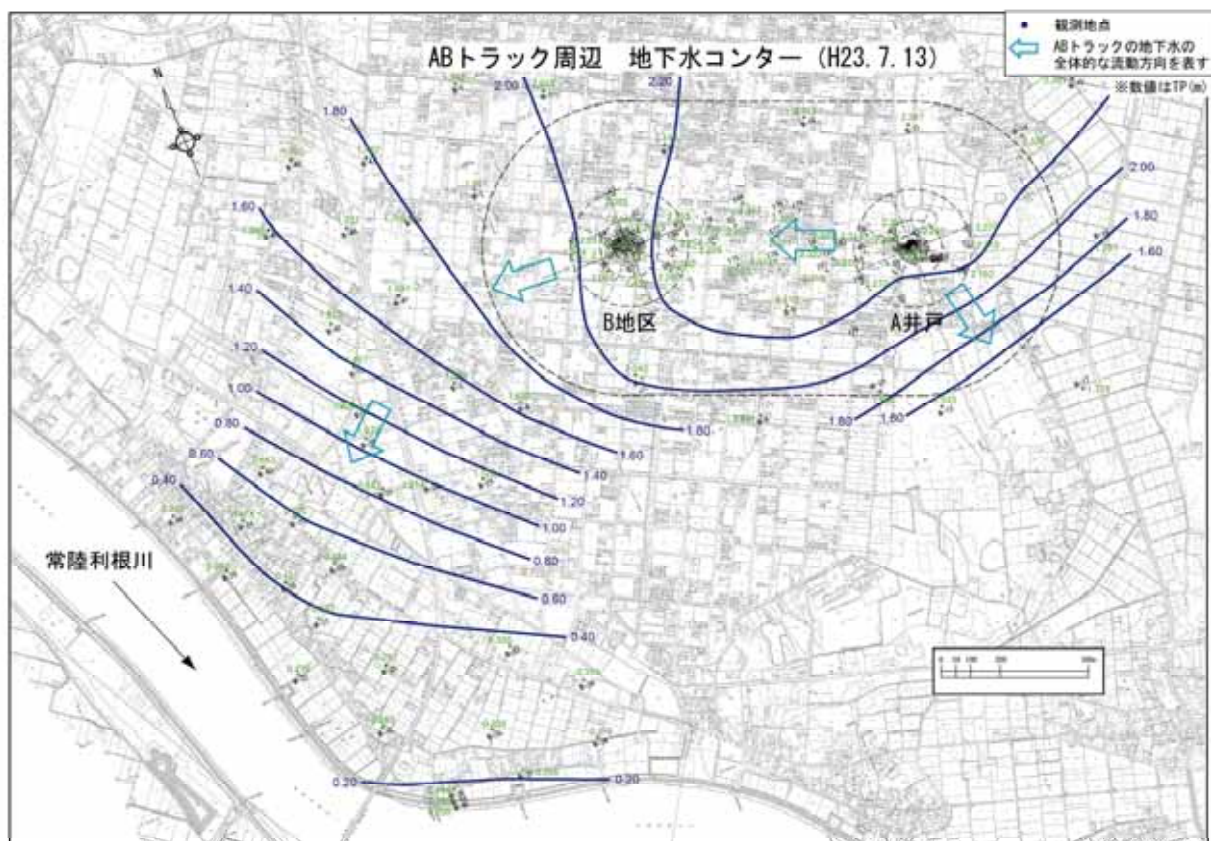
図3 地下水コンター

A Bトラック南西および西地域の地下水の流れは、これまで同様、いずれの時期も常陸利根川方向に向かうことが確認される。

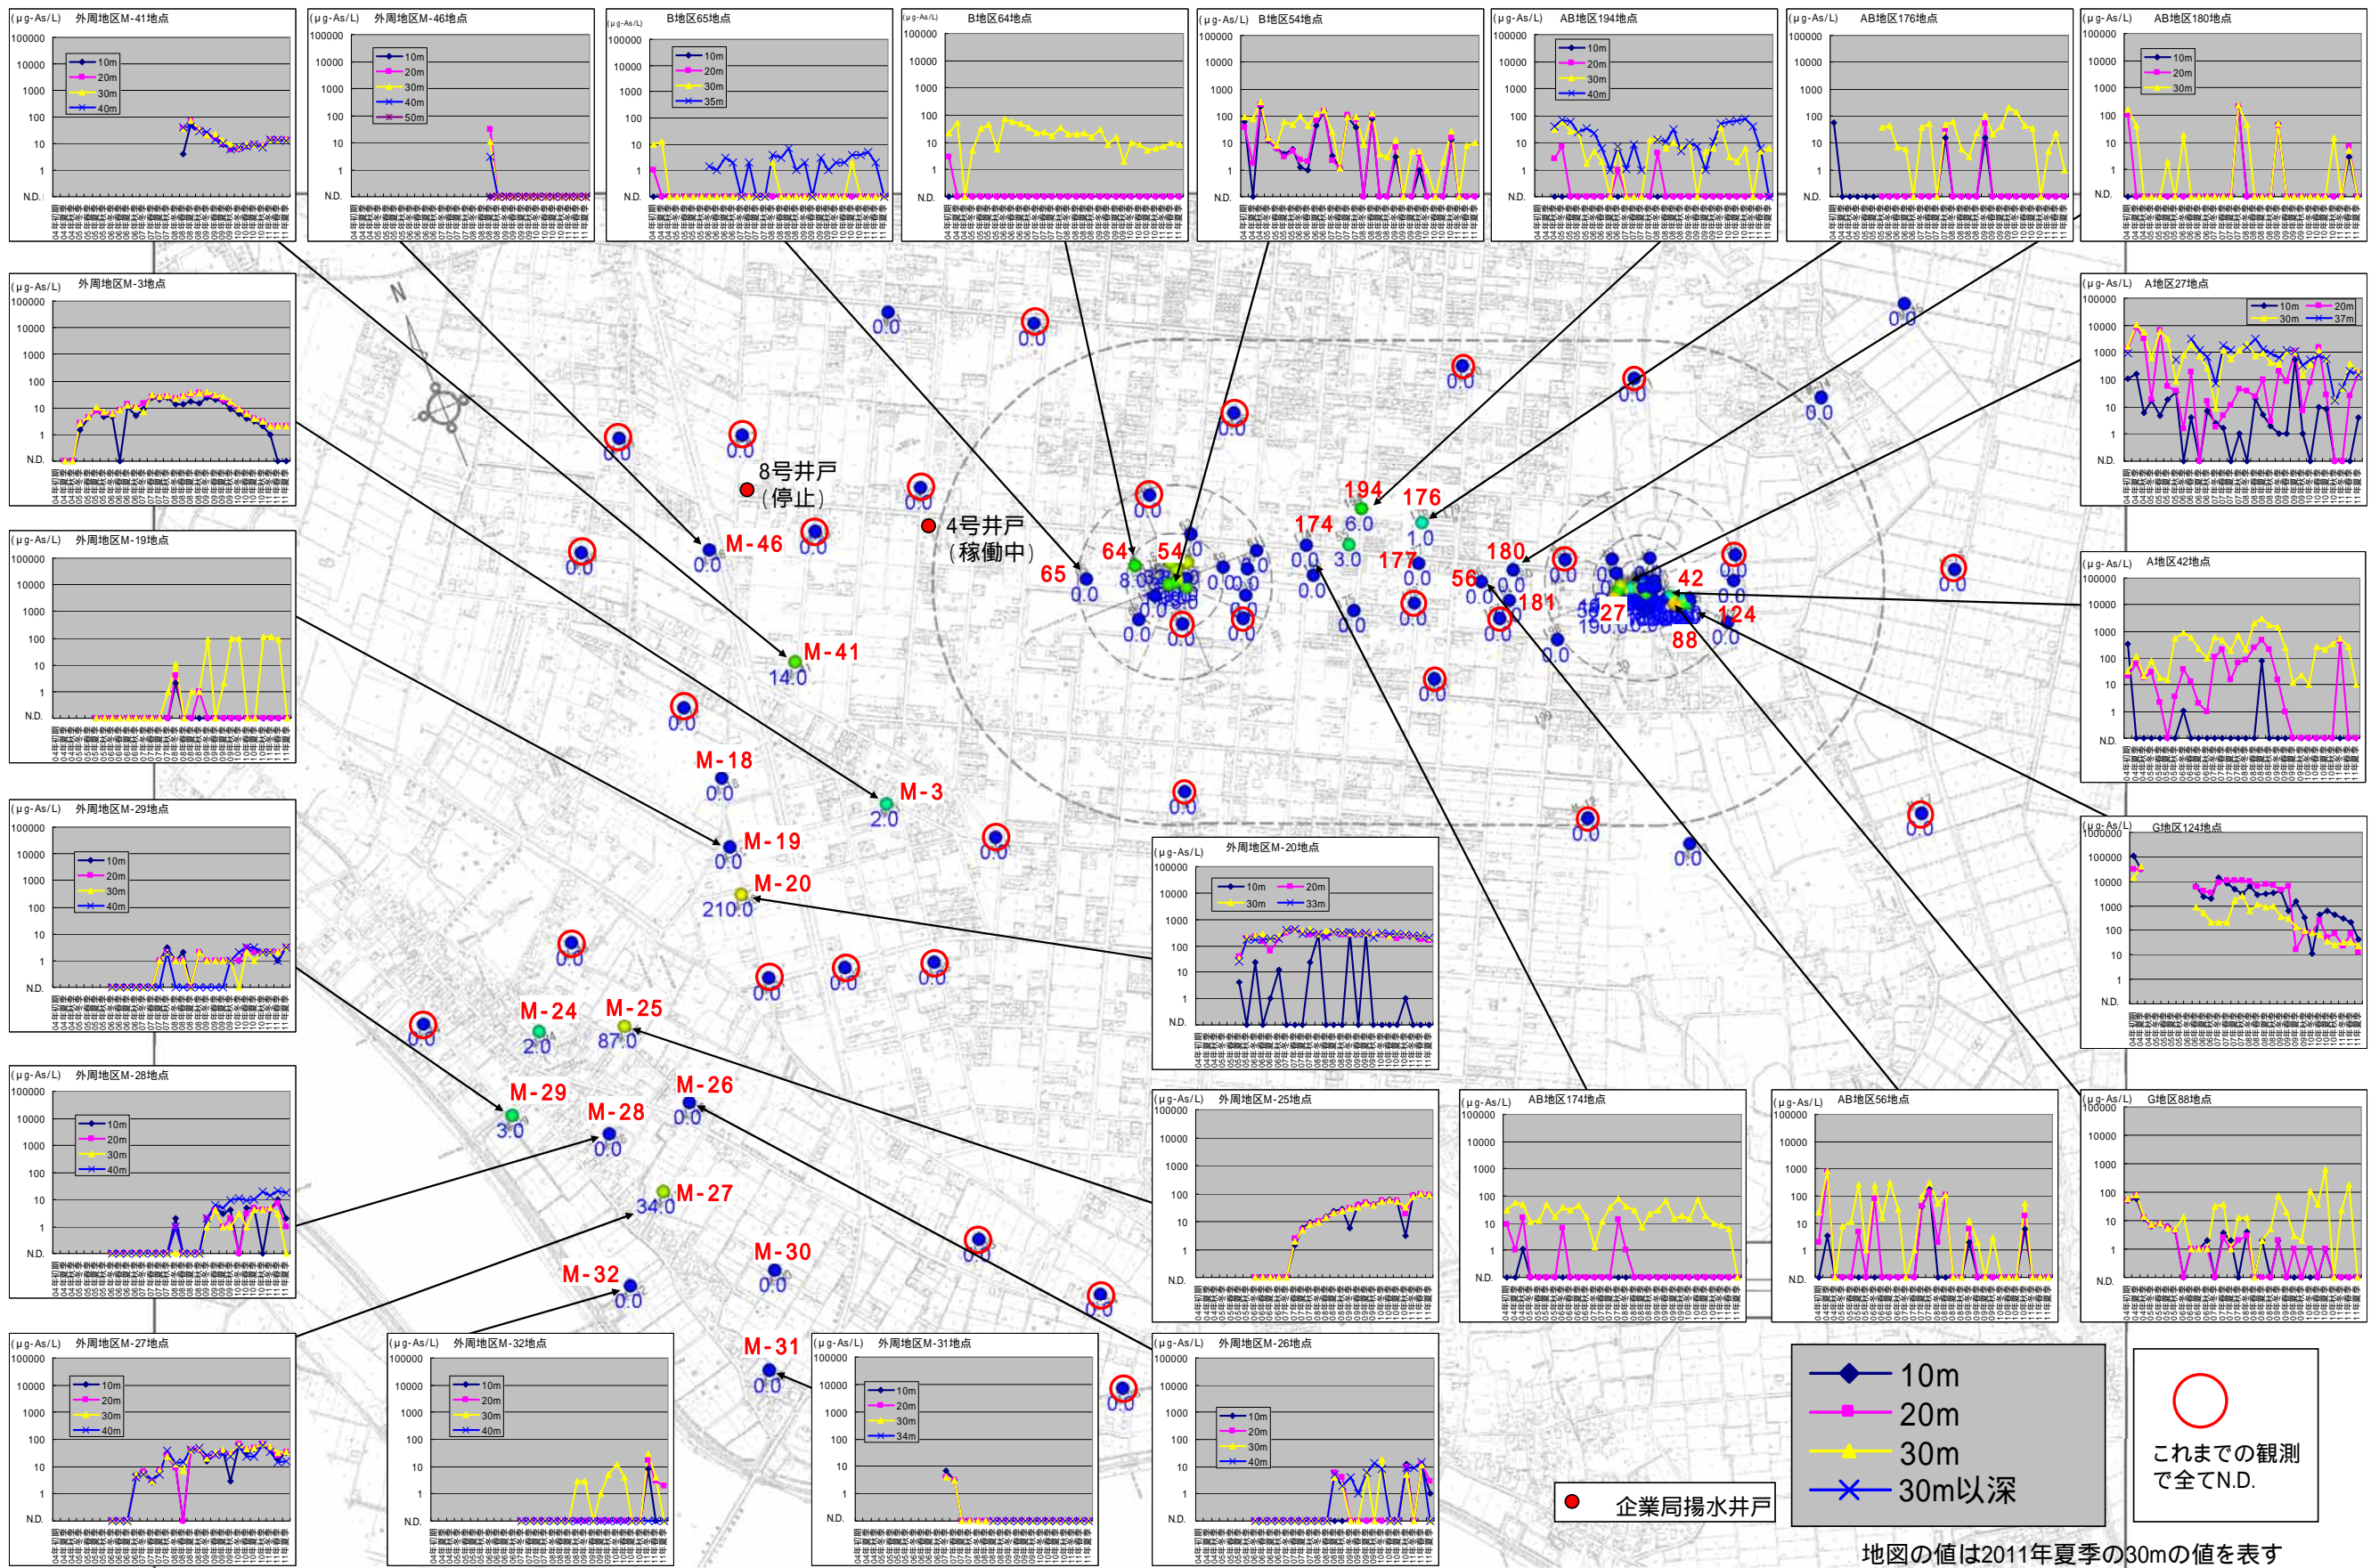
図7 DPAA 濃度変化 ABトラック 単位: $\mu\text{g-As/L}$

汚染はこれまで同様、深度30mを主体に確認された3地点のみであり、最も濃度が高いのは、No.194の0.006mg-As/L(前回0.005mg-As/L)である。

A B間では、平成22年夏季以降0.1mg-As/Lを越える汚染は確認されておらず、深度10mではNo.181で0.002mg-As/Lが確認されたのみであり、深度20mでは汚染は検出されなかった。

最も高濃度を示したのは、これまでと同様にA Bトラック南西地区のM-20であり、深度30mで0.21mg-As/L(前回0.26mg-As/L)とほぼ一定の濃度で検出され続けている。

常陸利根川に近い地域では、M-20の下流域と考えられるM-24、M-25、M-26、M-27、M-28、M-29、M-32で低濃度の汚染が確認され、平成23年春季と同じ地点である。これらのうちM-25、M-27、M-28、M-32は、変動があるものの徐々に濃度上昇傾向となっている。特にM-25では10~30mで0.084~0.087mg-As/Lと前回に引き続き、0.1mg-As/L弱の濃度となっている。

M-20よりも下流域の汚染分布においては、これまでと同様に浅層から深層まで一様に汚染が確認されるという特徴がみられる。

M-3では濃度低下が顕著で、またM-20においても緩やかながら濃度が低下していること、さらにB地区でも濃度低下傾向であることから、上流からの新たな汚染源がこれまで以上に供給されている可能性は低いと考えられる。

平成16年夏季分析において、深度20、30mで0.071mg-As/LであったA Bトラックの西地域のM-41は、前回に引き続き、全深度で0.013~0.014mg-As/Lと低濃度で安定している。

なお、モニタリング孔設置直後の平成16年夏季分析において汚染が確認されたM-46は、以降、全深度でDPAAは不検出である。
