茨城県神栖市における汚染メカニズム解明のための調査

高濃度汚染対策等報告書（案）（抄）

平成 25 年 11 月

環 境 省
国内における毒ガス弾等に関する総合調査検討会

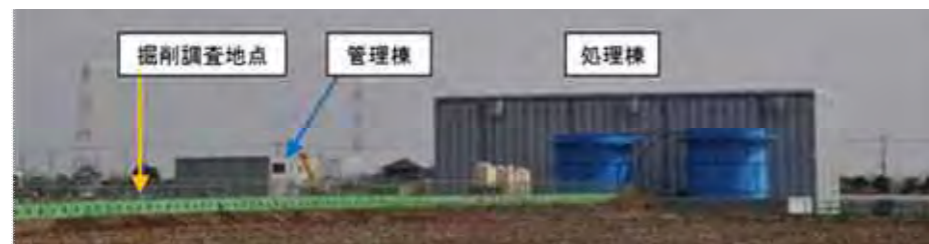
図 1.1.1 高濃度汚染対策施設全景

実施した高濃度汚染対策は、掘削調査地点及びA井戸周辺(以下「A地区」という。)に設けた揚水井戸から、掘削調査地点では水道水の注水も併用しながら1日当たり最大約300m³程度の汚染地下水を揚水し、地下水処理施設(以下「DPAA地下水処理施設」という。)にて有機ヒ素化合物を除去して、処理後の地下水を下水道に放流するというものである。(図1.1.1、図1.1.2)。

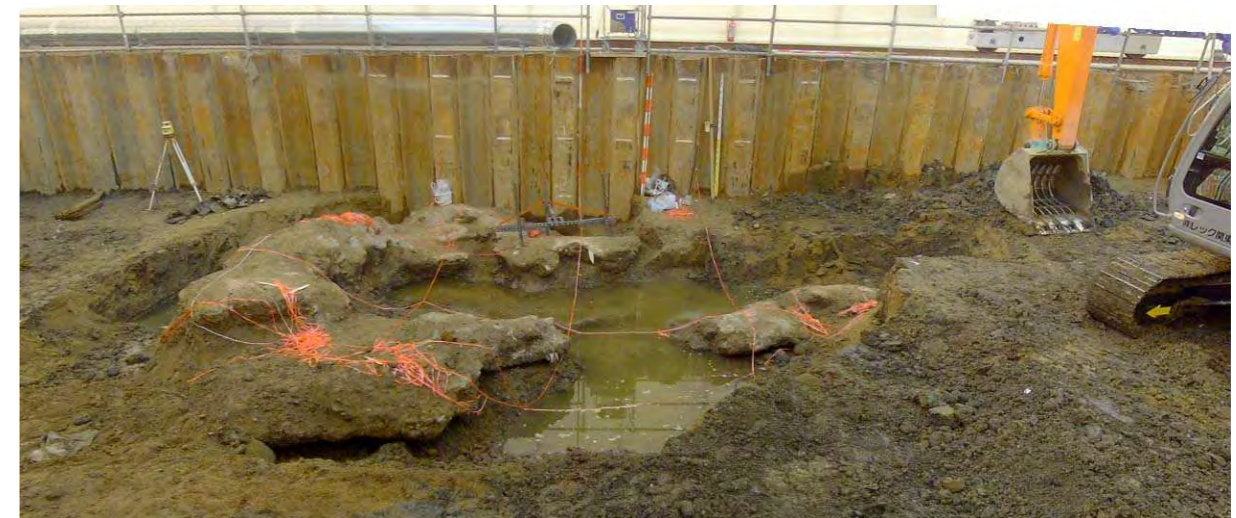
図 1.2.9 汚染源掘削調査により発見されたコンクリート様の塊（2005 年 1 月 27 日）

汚染源掘削調査は 2004 年 12 月 24 日より開始した。2005 年 1 月 7 日、先行して掘削したトレンチ部の深さ 2.1m にてコンクリート様の塊が発見された。さらに掘削を進めた結果、掘削調査地点内において合計 3 つの大きなコンクリート様の塊が発見され（図 1.2.9）、これらの大きな塊の付近からは、同じ地層内において多くの小塊、小片も発見された。

このコンクリート様の塊の分析を進めたところ、最大で 4900mg-As/kg の DPAA が検出された。掘削土壌中には、コンクリート様の塊のほかに木片、コンクリートガラ、金属片、飲料水の空き缶等が多数含まれていた。さらにコンクリート様の塊の中からも飲料水の空き缶が発見され、そのうちの一つは、製造年月日が特定できるもので、1993 年 6 月 28 日製造のものであった（図 1.2.10）。また、コンクリート様の塊周辺土壌からも多数の飲料用空き缶が発見され、その最新製造年月は 1993 年 10 月であった。

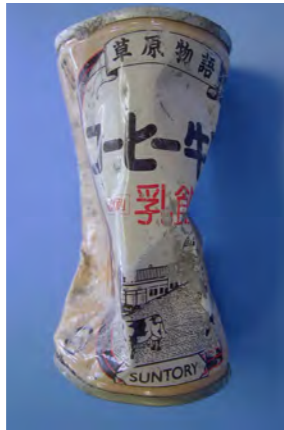
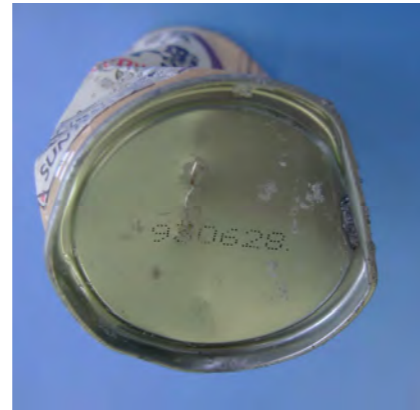
図 1.2.10 コンクリート様の塊中から発見された飲料用缶

製造年月日 1993(平成5)年6月28日

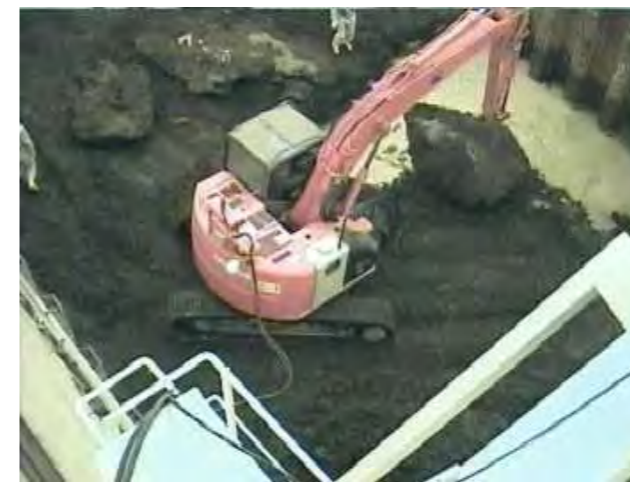
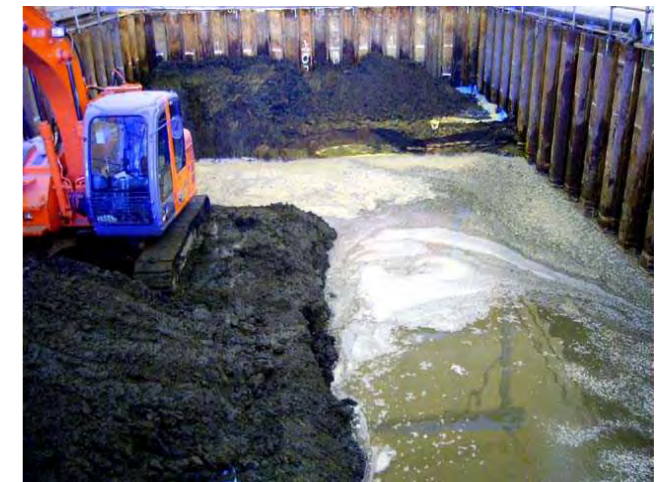
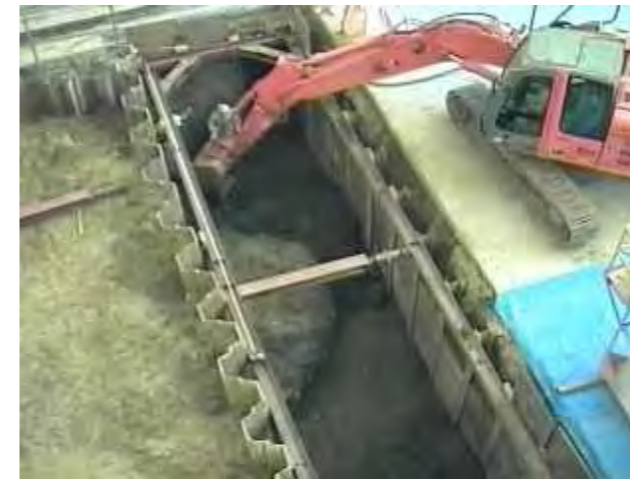
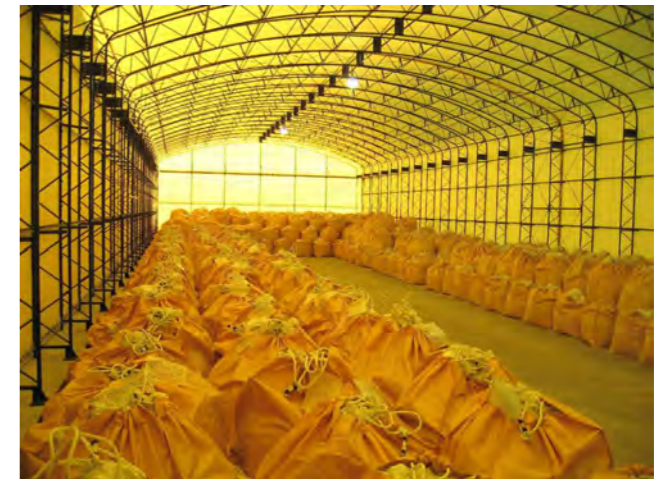
図 1.2.11 汚染源掘削調査の作業状況写真

2005年2月25日(水中から塊除去)

2005年4月6日(塊下部をGL-4mまで掘削)

2005年7月11日 西端外側部の掘削

掘削土壌保管状況

保管テントに仮置きされた(図1.2.11の右下写真)。

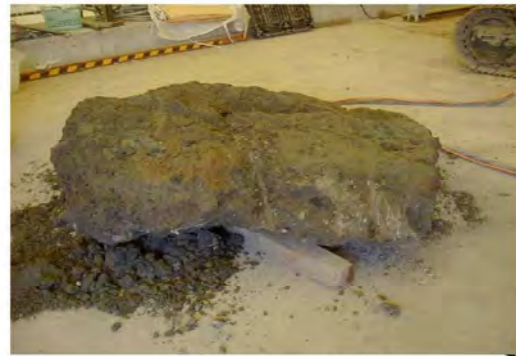
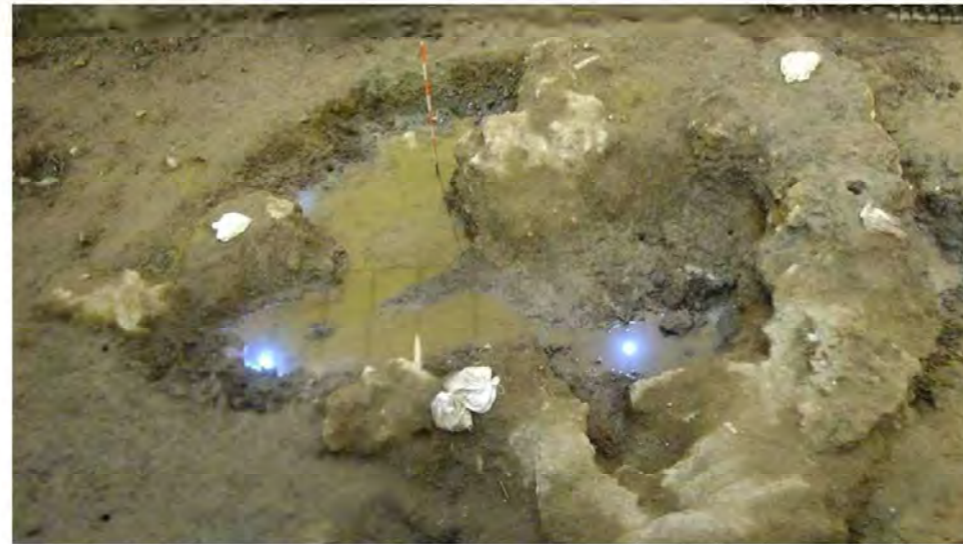
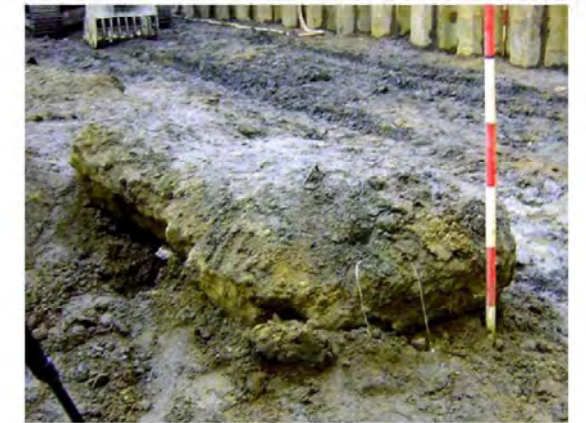
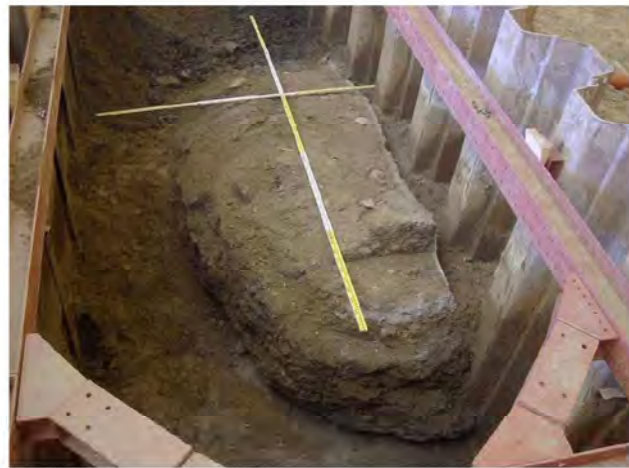
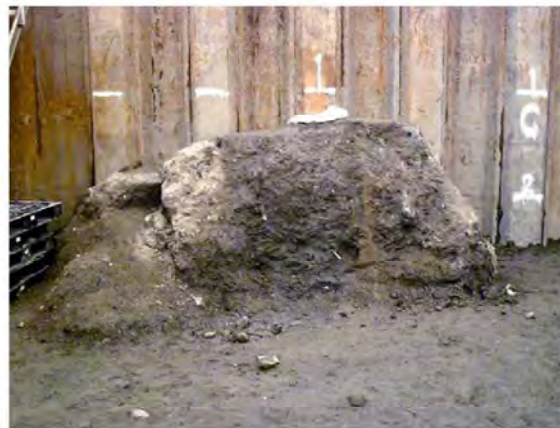
図1.2.12 コンクリート様の塊の分布状況

塊IVの一部

塊I (南側上より見る)

塊III
深さ1.5~2mに存在

塊II-A (塊IIと連続する形で出現)

塊II (東側より見る)

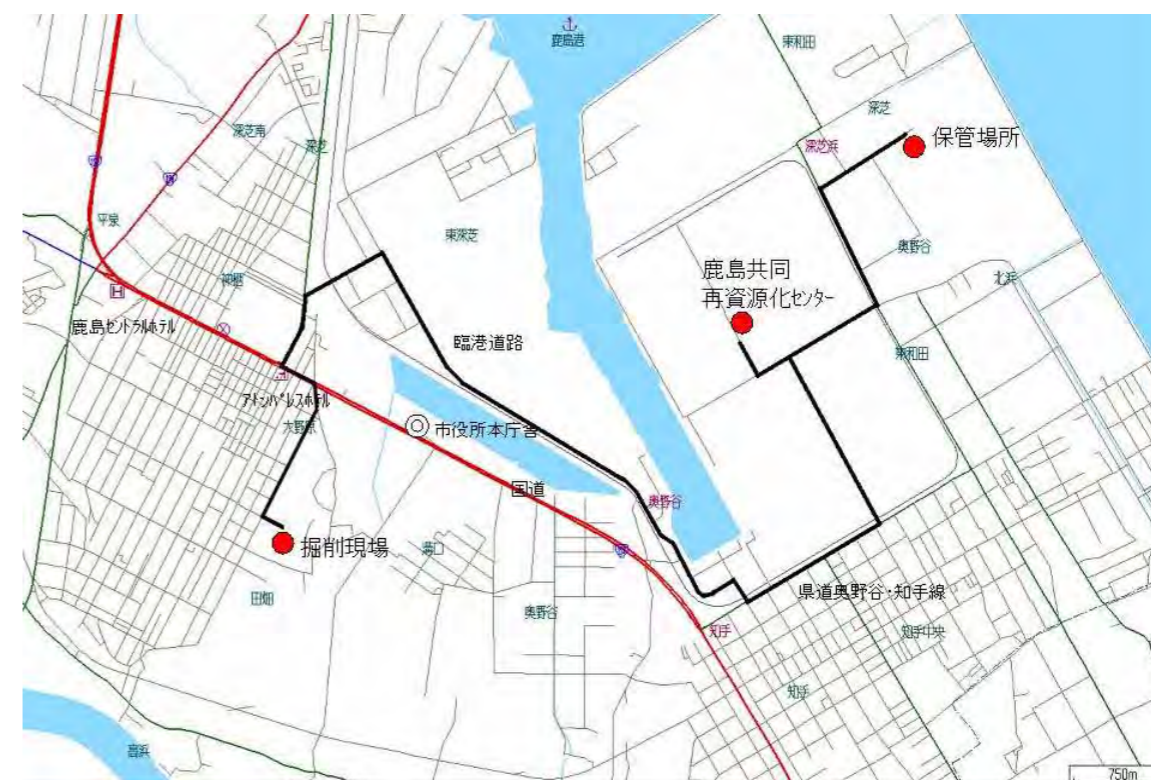
図 1.2.13 掘削現場、保管場所及び鹿島共同再資源化センターまでの搬入ルート

これを受け、2006年12月1日より本格処理を開始した。なお、掘削現場からセンターまでコンクリート様の塊及び汚染土壌等を運搬する必要があったことから、飛散防止のため密閉容器に移し替えるとともに、センターでの処理期間が概ね2年間と試算されたため、掘削現場からセンター近くに設けた保管場所に一時仮置きし、順次保管場所からセンターに搬入することとされた（図1.2.13）。

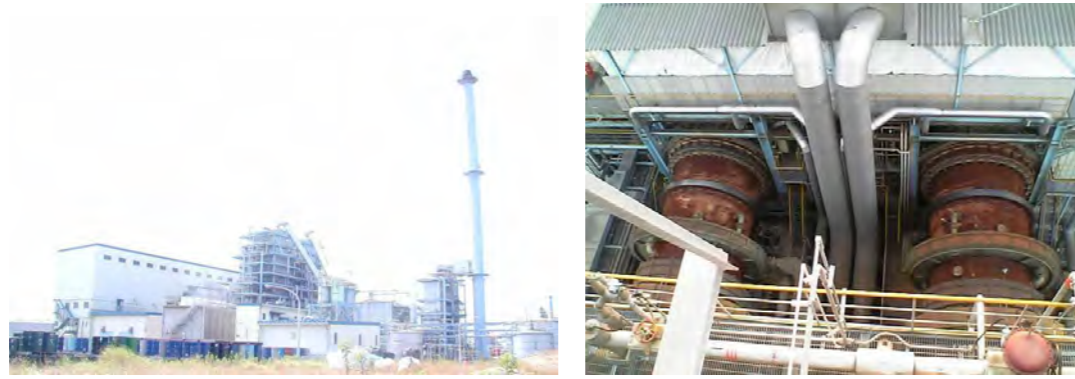
図 1.2.14 センター全景写真（左）及び焼却炉（右）

センターにおける焼却処理量は、表1.2.2に示すとおりで合計約2162tとなった。処理方法は、密閉容器に充填された汚染土壌等を、センターが通常受け入れている廃棄物（一般廃棄物・産業廃棄物）と混焼処理するもので、混焼率は3～4%とされた。図1.2.14はセンター全景及び焼却炉、図1.2.15はセンターにおける処理フローを示す。

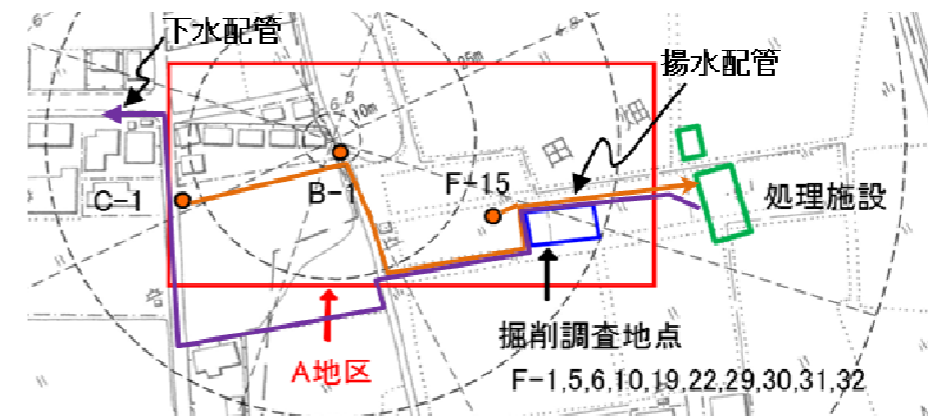
図 1.3.4 高濃度汚染対策施設等の配置図

高濃度汚染対策は、環境省が茨城県に委託して実施された。本対策は、A 地区に設けた複数の揚水井戸から 1 日当たり合計最大約 300m³ の汚染地下水を汲み上げ、掘削調査地点付近に設けた DPAA 地下水処理施設にて有機ヒ素化合物を除去するものである。なお、掘削調査地点では、表層部の汚染の程度が高かったことから、2009 年度の1年間は表層から水道水を注水することで、その直下に存在する DPAA の除去促進を図った。図 1.3.3 は高濃度汚染対策施設の全景、図 1.3.4 は高濃度汚染対策施設等の配置図である。
