5.3.2 2004年夏季(7~8月)分析結果

2004年夏季(7~8月)分析は、DPAA、PAAおよびPMAAを行った。結果は、以下の表および図としてまとめた。なお、値はすべてヒ素換算値とした。

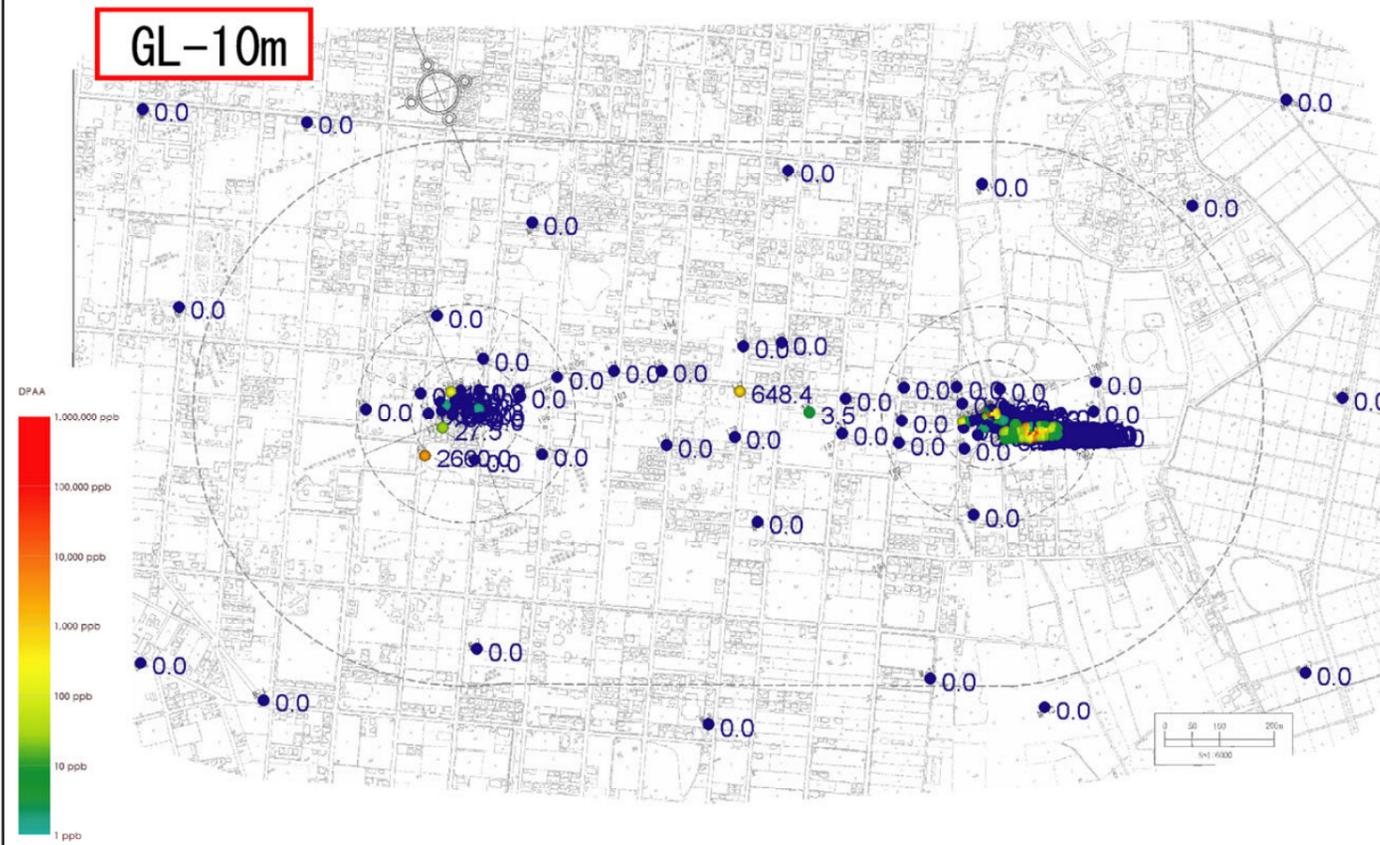
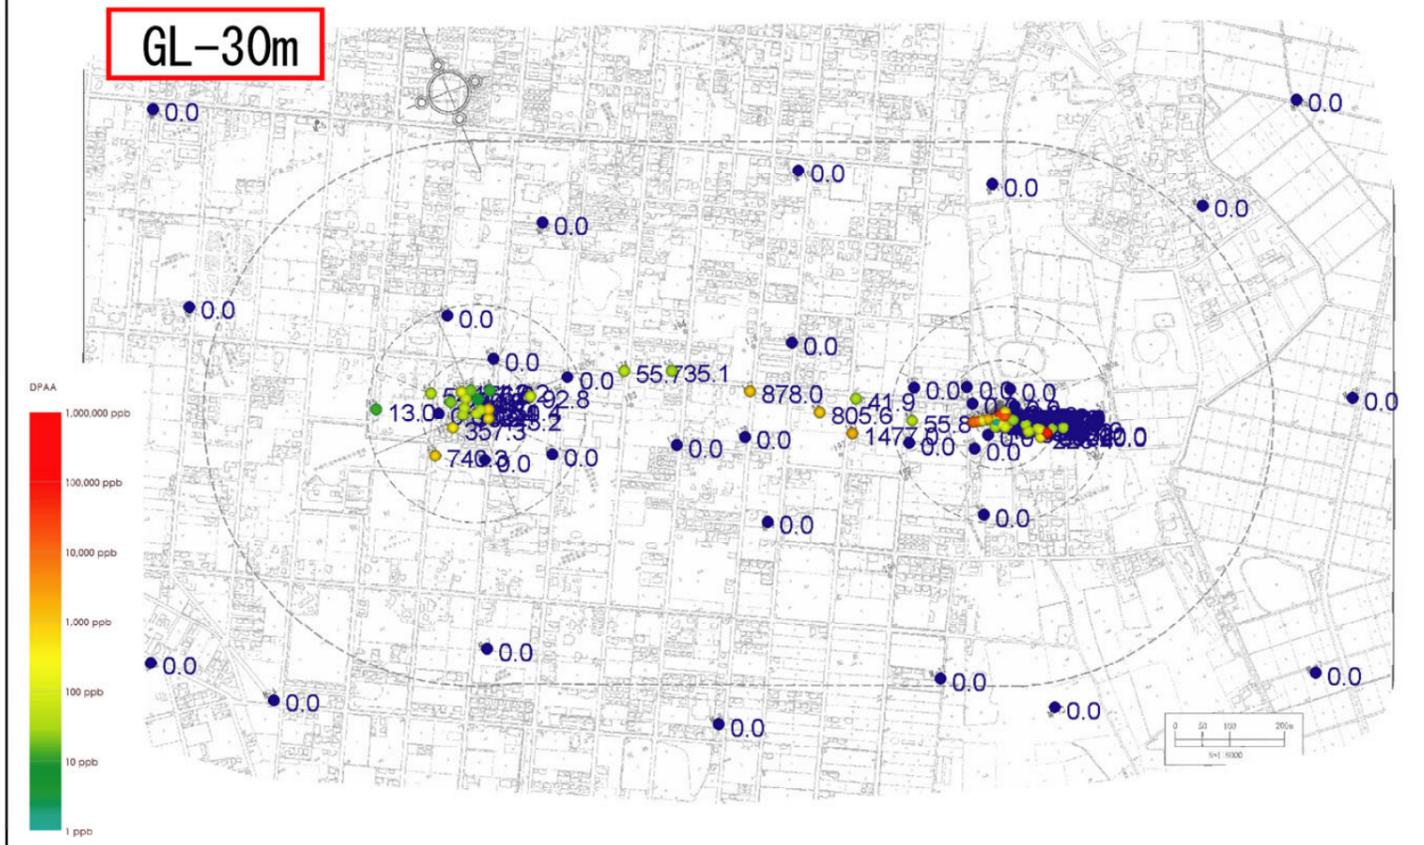
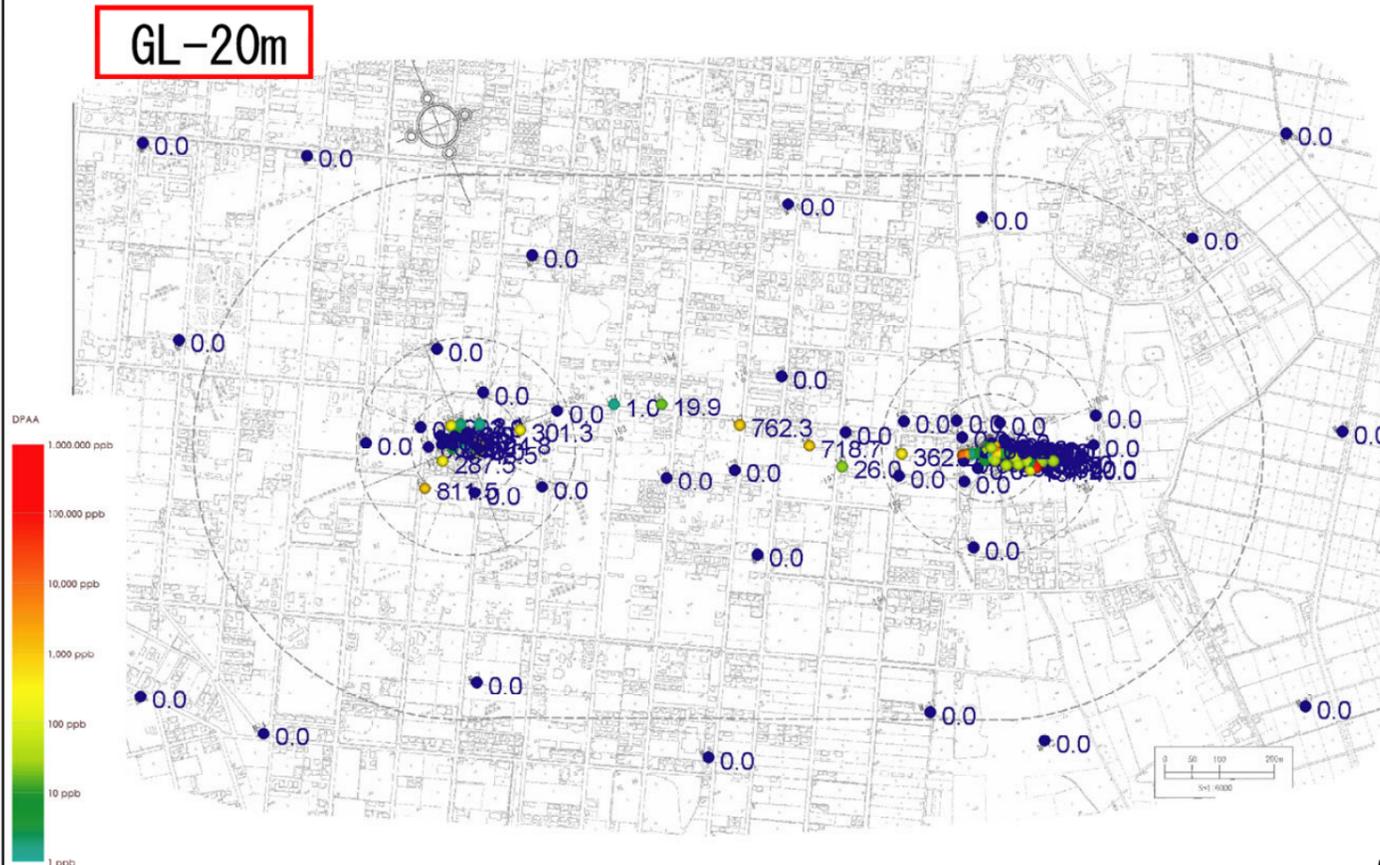
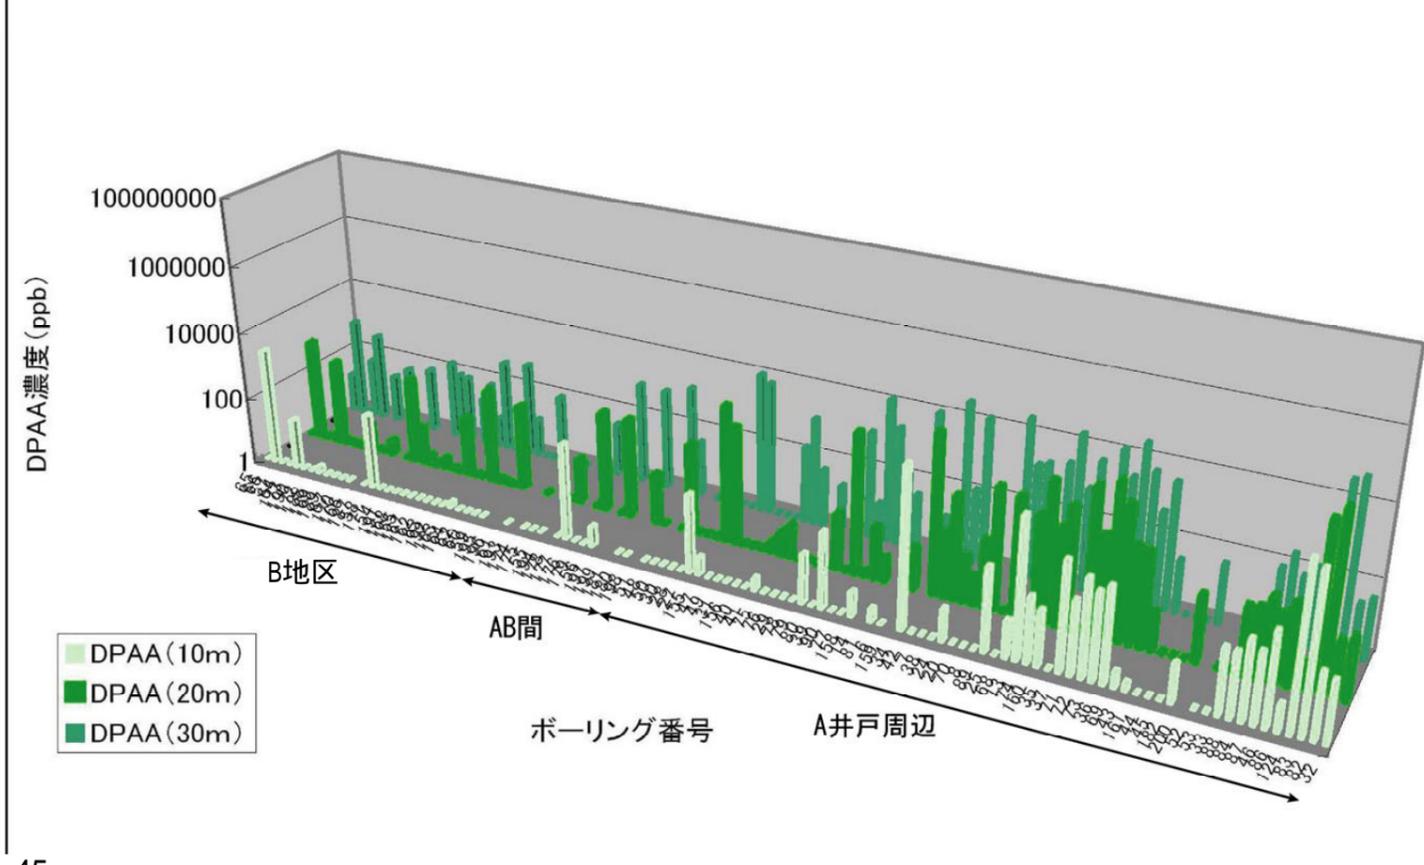
図5.3.1 2004年夏季(7~8月)ABトラック地下水DPAA汚染状況図

AB間では、初期の測定で最大0.1ppmの汚染が局所的に確認されていたのが、この夏の測定で、深度30mの汚染が0.055~1.5ppmの間で、つながるような分布となった。またその濃度は、全体にはAからBに従い低くなる傾向にある。

深度10mの汚染は、No177の0.65ppmが最高になるが、汚染の連続性は見られない。

17孔すべてのモニタリング孔で、ジフェニルアルシン酸は検出されなかった。

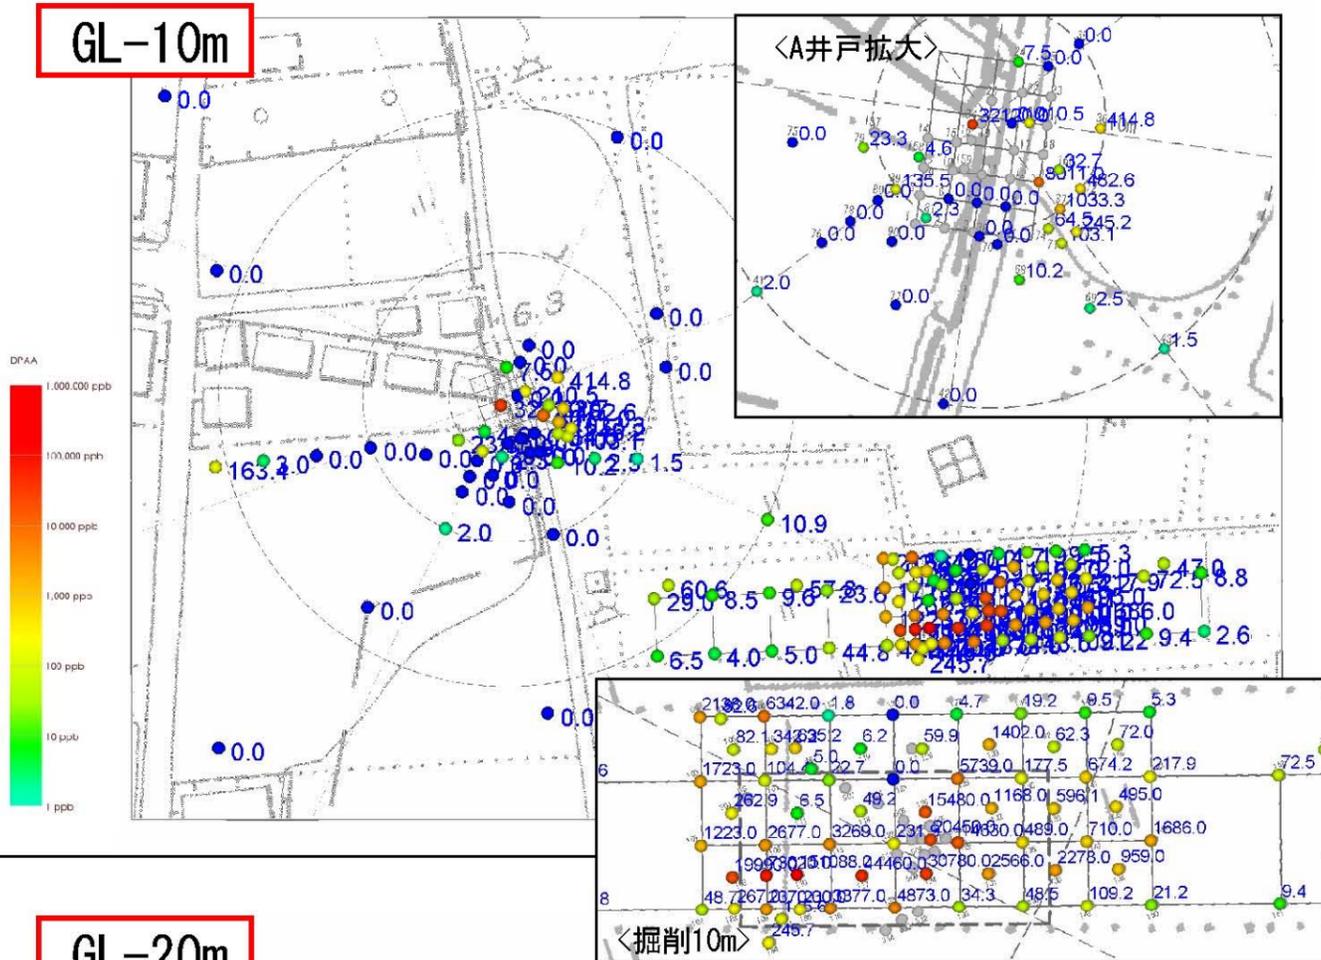
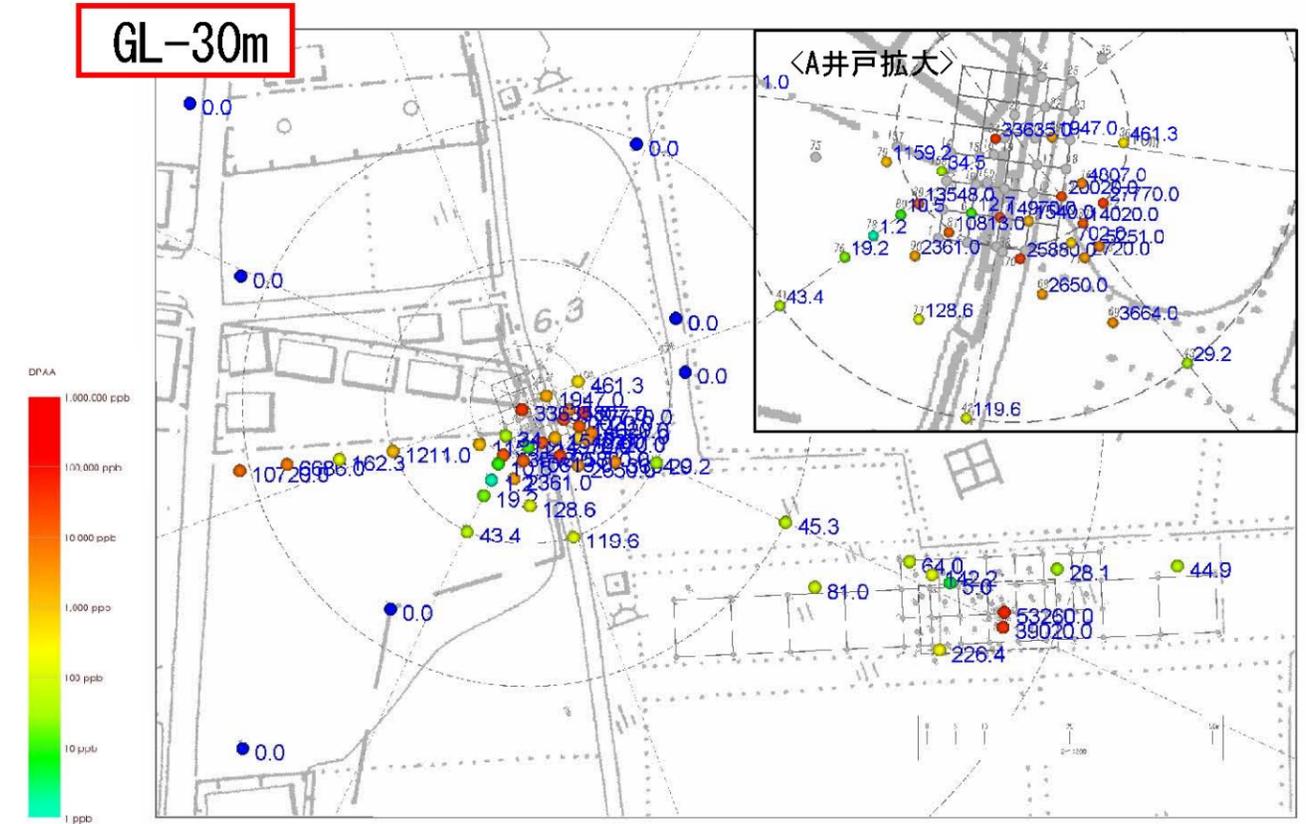
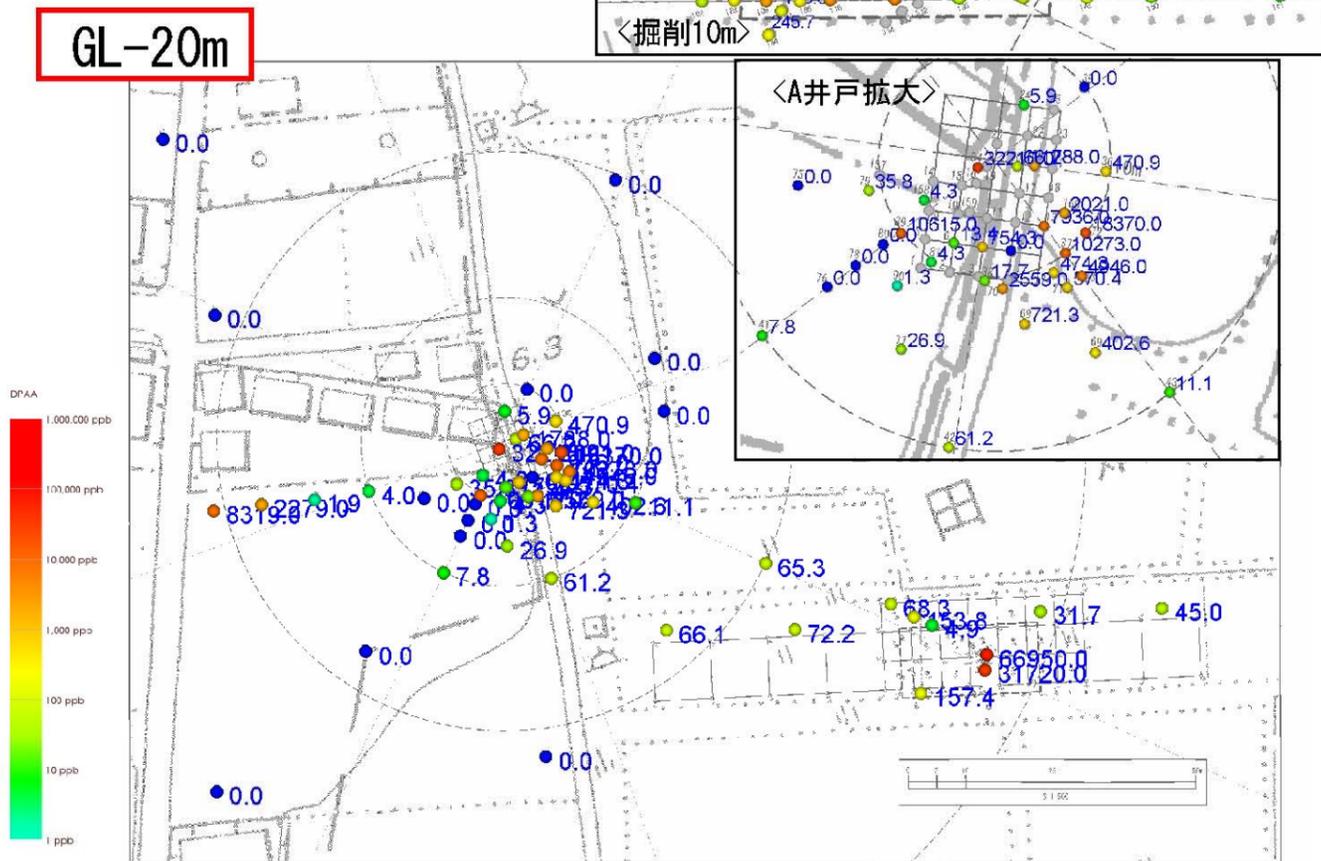
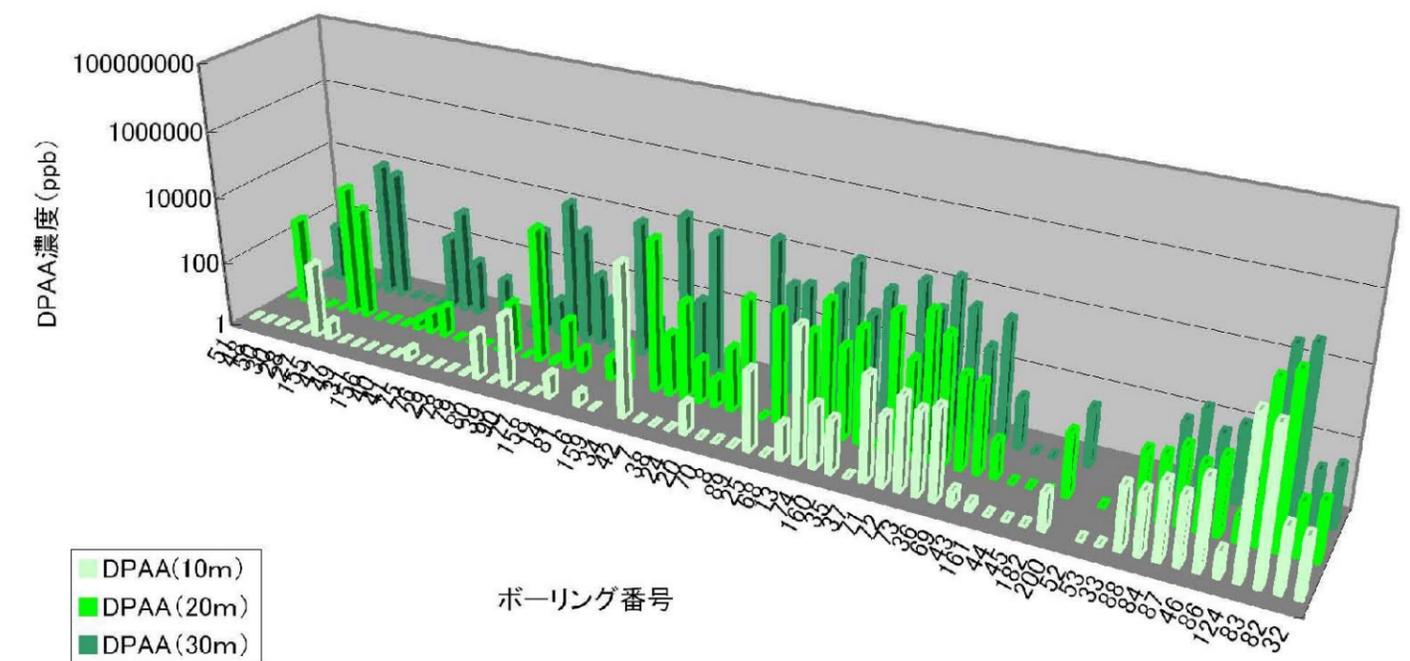
図5.3.2 2004年夏季(7~8月)A井戸周辺地下水DPAA汚染状況図

汚染分布は、初期の測定結果と同様、A井戸直近の深度30m付近が高濃度になっている。

A井戸直近の高濃度の汚染は、No34孔の深度30mの34ppmを最高に、周辺のNo7,13,34,37,39,70,72,81の計8孔のそれぞれ深度30mから10ppmを超える高濃度のジフェニルアルシン酸が検出された。

また、その周辺のボーリング孔では、高くても数ppmオーダーしか確認されないことから、高濃度の汚染域は非常に局所的と考えられる。

また、A井戸南のグラウンド北西角に位置するNo27孔からも10ppmを超える高濃度のジフェニルアルシン酸が確認された(前回は1.7ppm)。

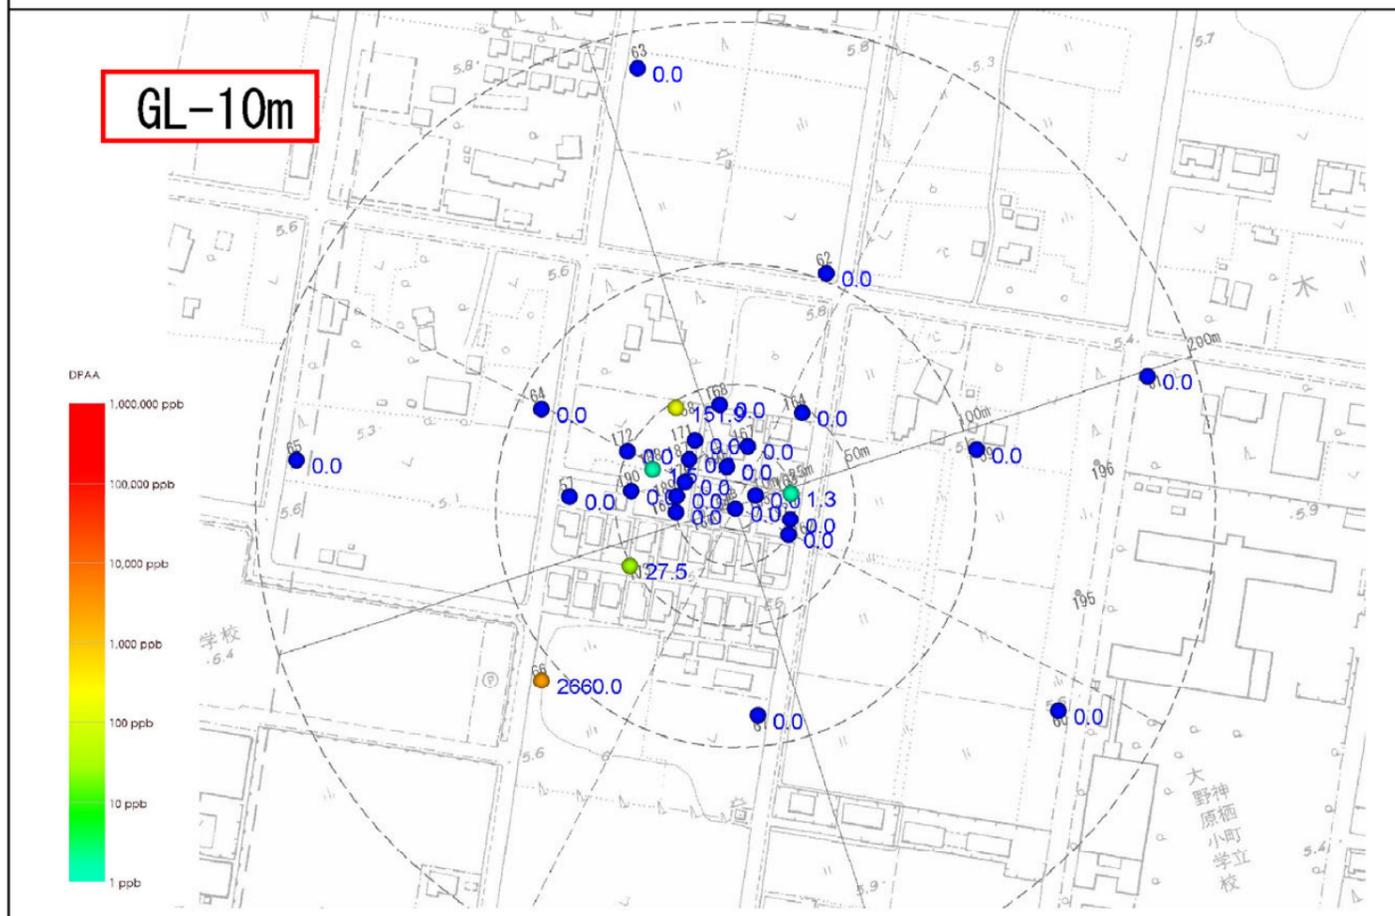
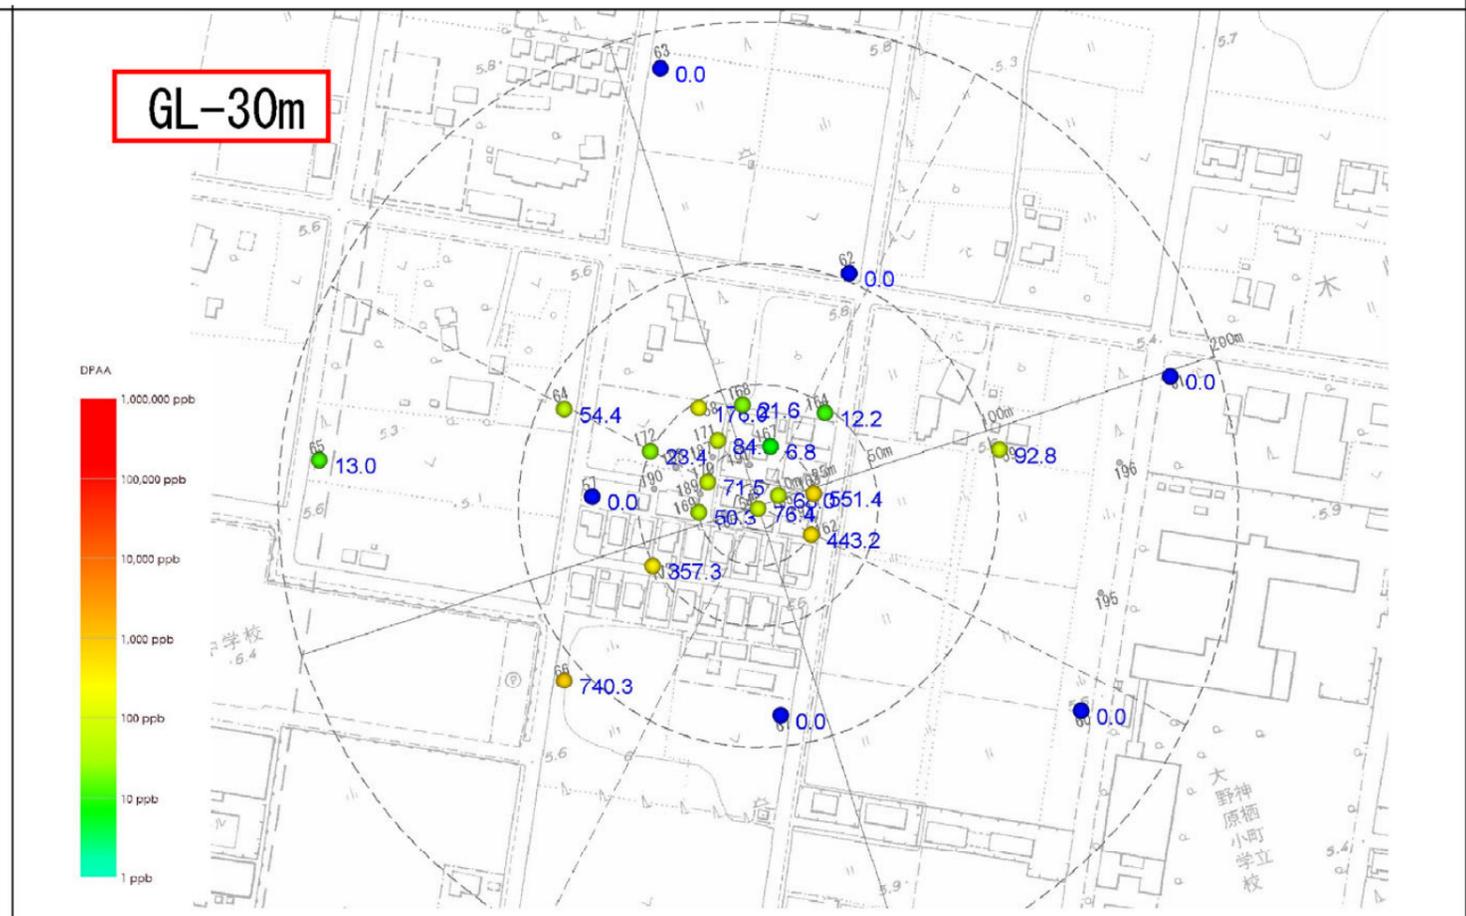
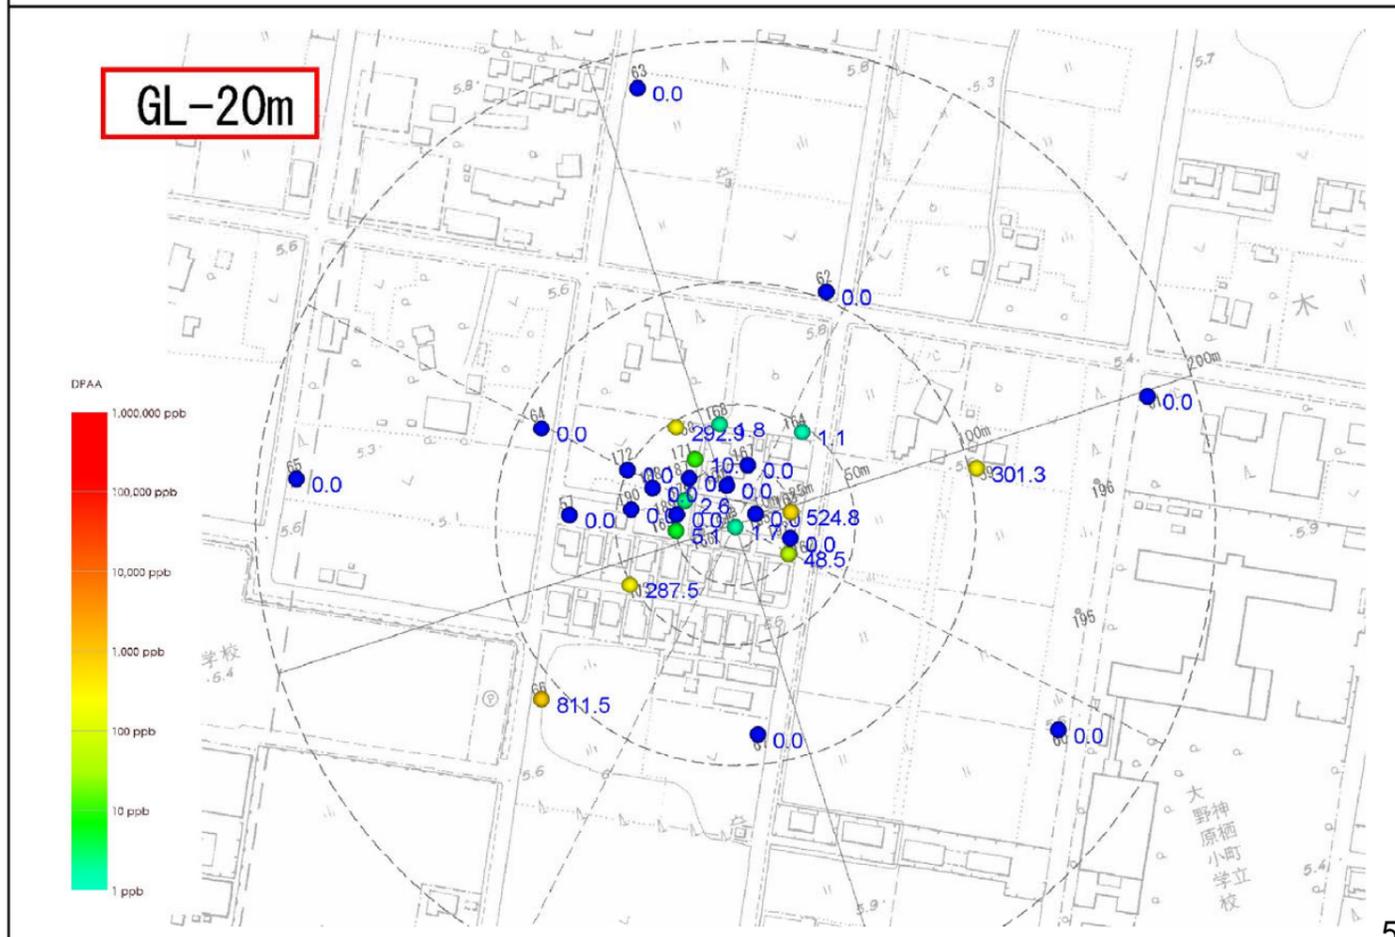
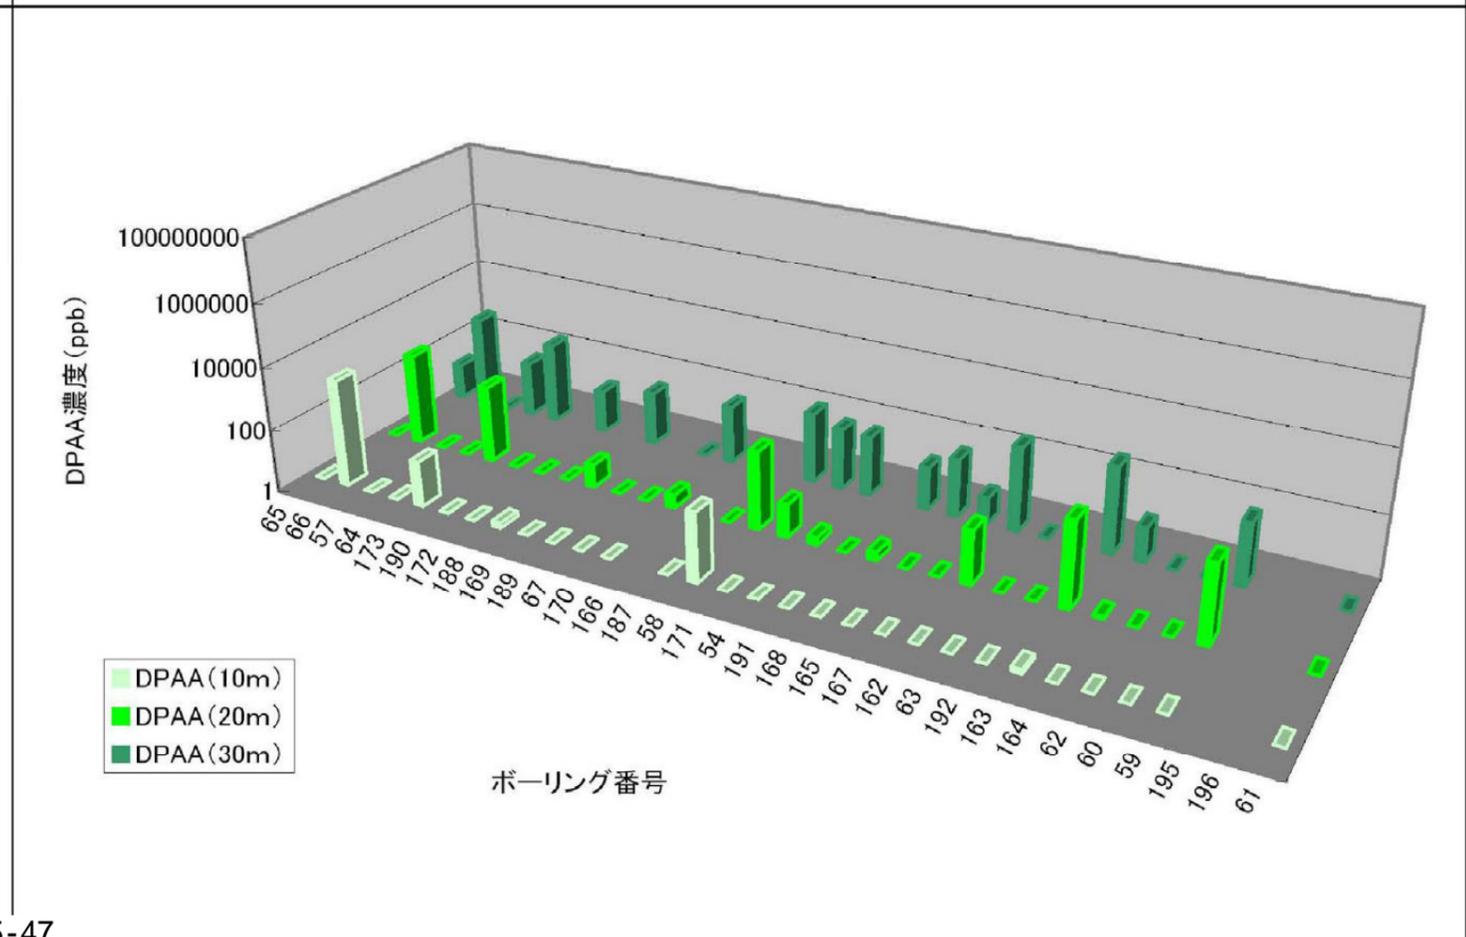
図5.3.3 2004年夏季(7~8月)B地区地下水DPAA汚染状況図

B地区では、中心から西に約100m離れたNo66孔において、深度10mで2.6ppm、20mで0.8ppm、30mで0.7ppmが確認された(初期調査ではすべてND)。

一方で、初期にB地区で最大の濃度が検出されたNo170では、すべての深度で濃度が低下した(深度10mで0.37ppm N.D、深度20mで0.4ppm 0.003ppm、深度30mで0.24ppm 0.07ppm)。

またB地区では、この夏の測定の結果、B地区中心で全体に濃度が低下する傾向がある一方で、B地区の東側と西側で濃度が上昇している傾向がある。

このため、汚染プルームが地下水の影響により変動している可能性が示唆される。

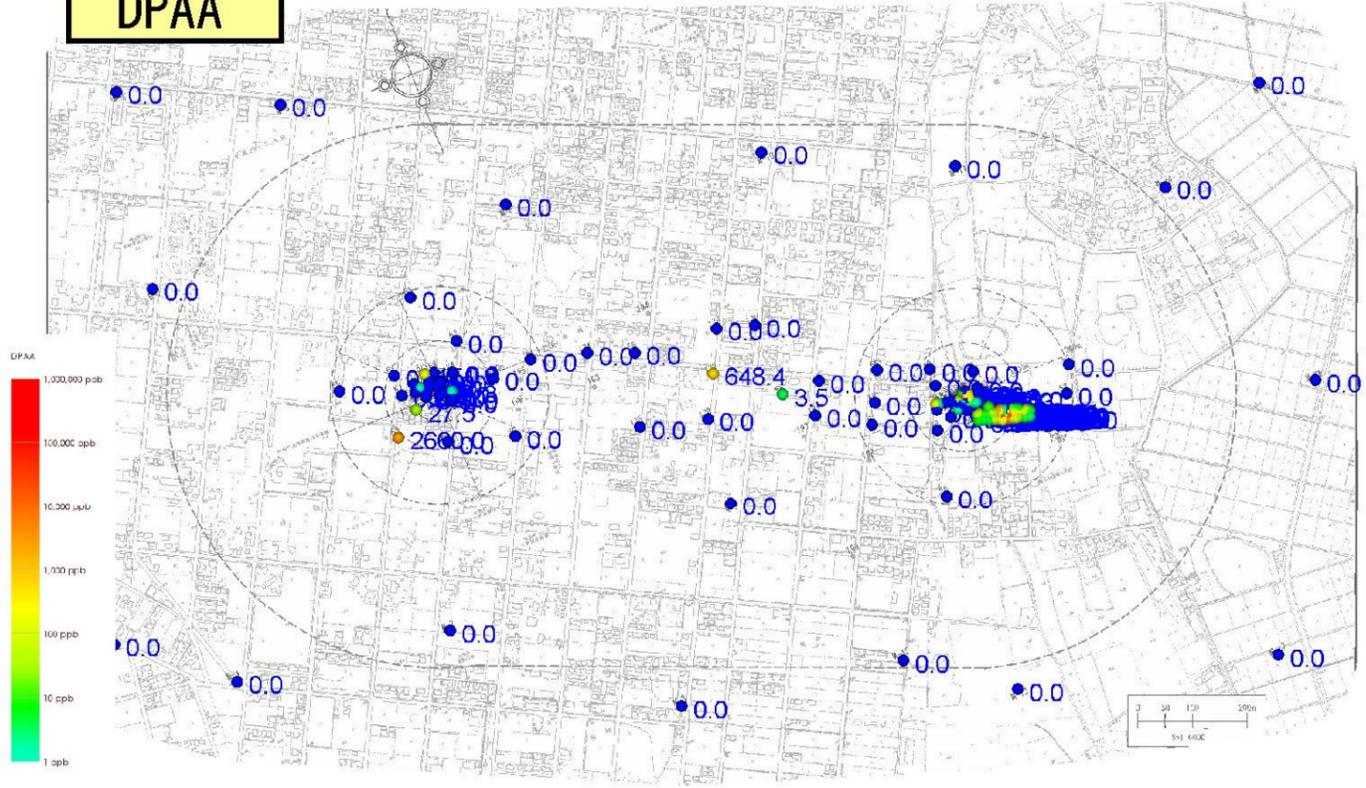
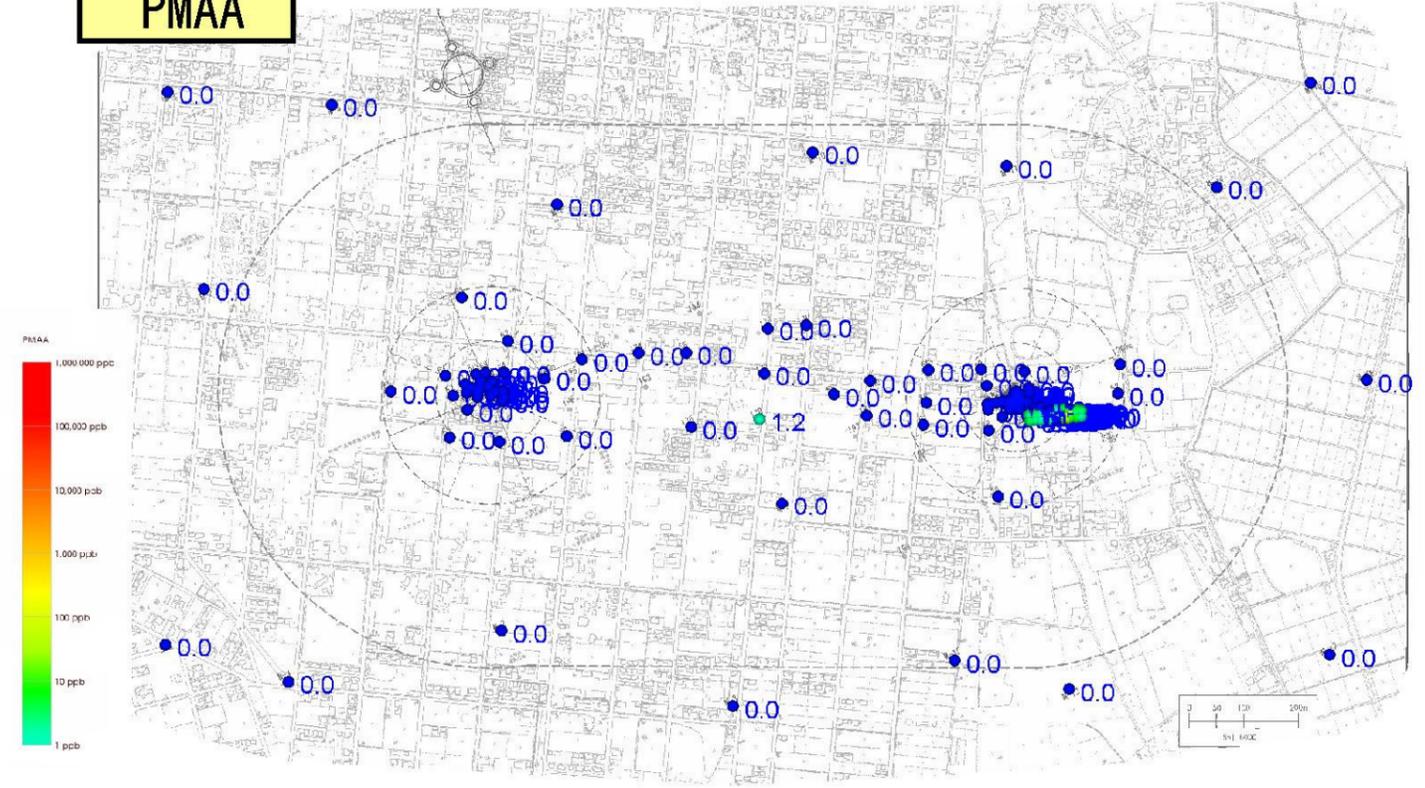
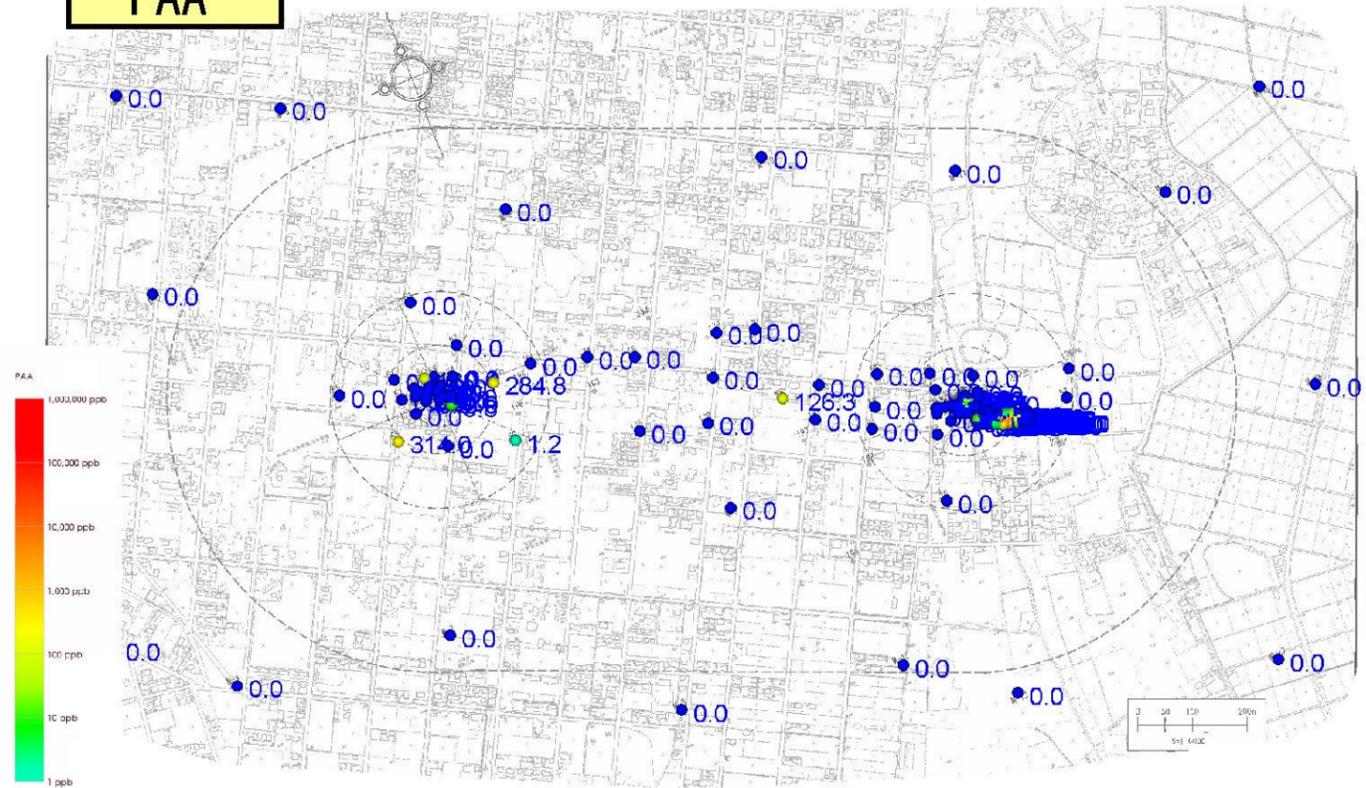
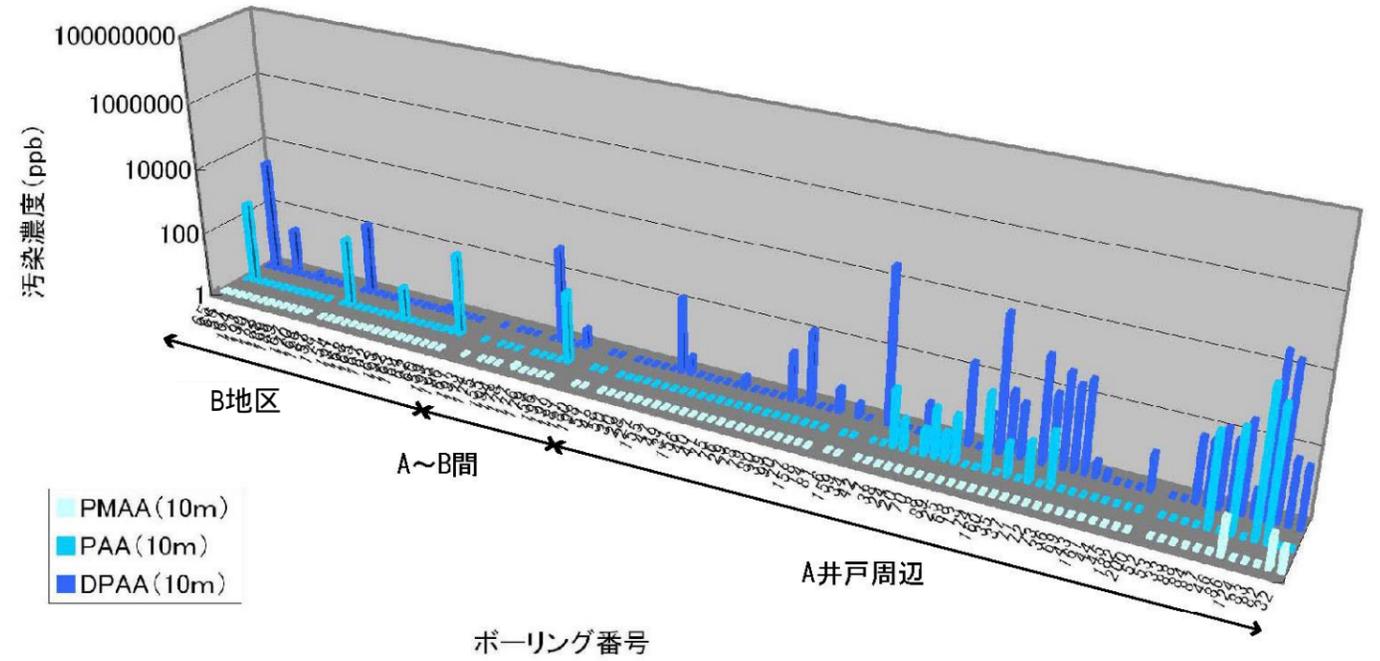
図5.3.4 2004年夏季(7~8月)ABトラック地下水DPAA・PAA・PMAA汚染状況図(深度10m) 単位:ppb(ヒ素換算値)

同じ地下水サンプルを用いて、DPAA、PAA、PMAAを分析した結果、濃度は高い順に、DPAA、PAA、PMAAになっており、DPAAの濃度が相対的に多い結果となっている。

PAAは、DPAAにくらべ濃度は低いものの、AB間全域にまばらに見られる。

PMAAは、濃度自体非常に低く、その分布もA井戸南東90m(掘削調査地点)周辺のみである。
