5.3.2 2004年夏季(7~8月)分析結果

2004年夏季(7~8月)分析は、DPAA、PAAおよびPMAAを行った。結果は、以下の表および図としてまとめた。なお、値はすべてヒ素換算値とした。

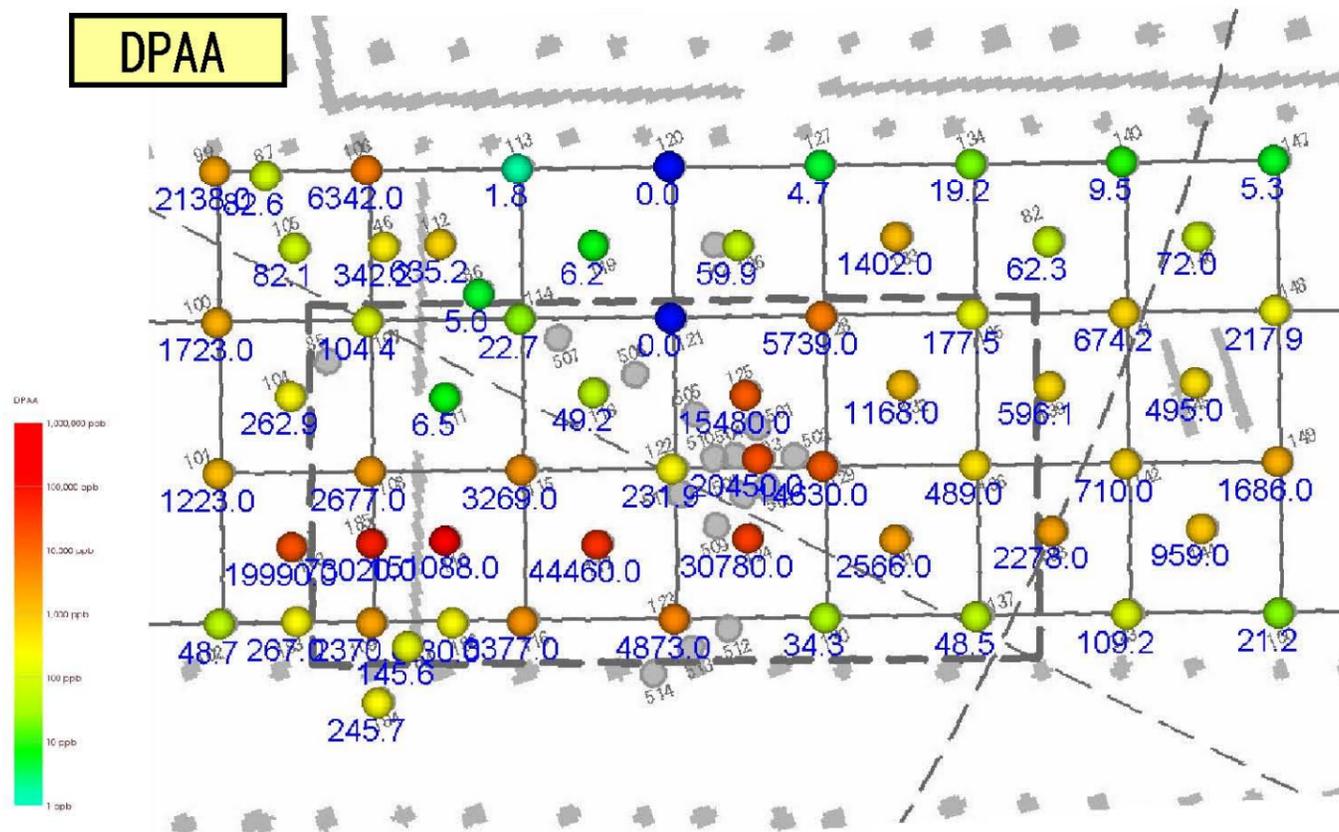
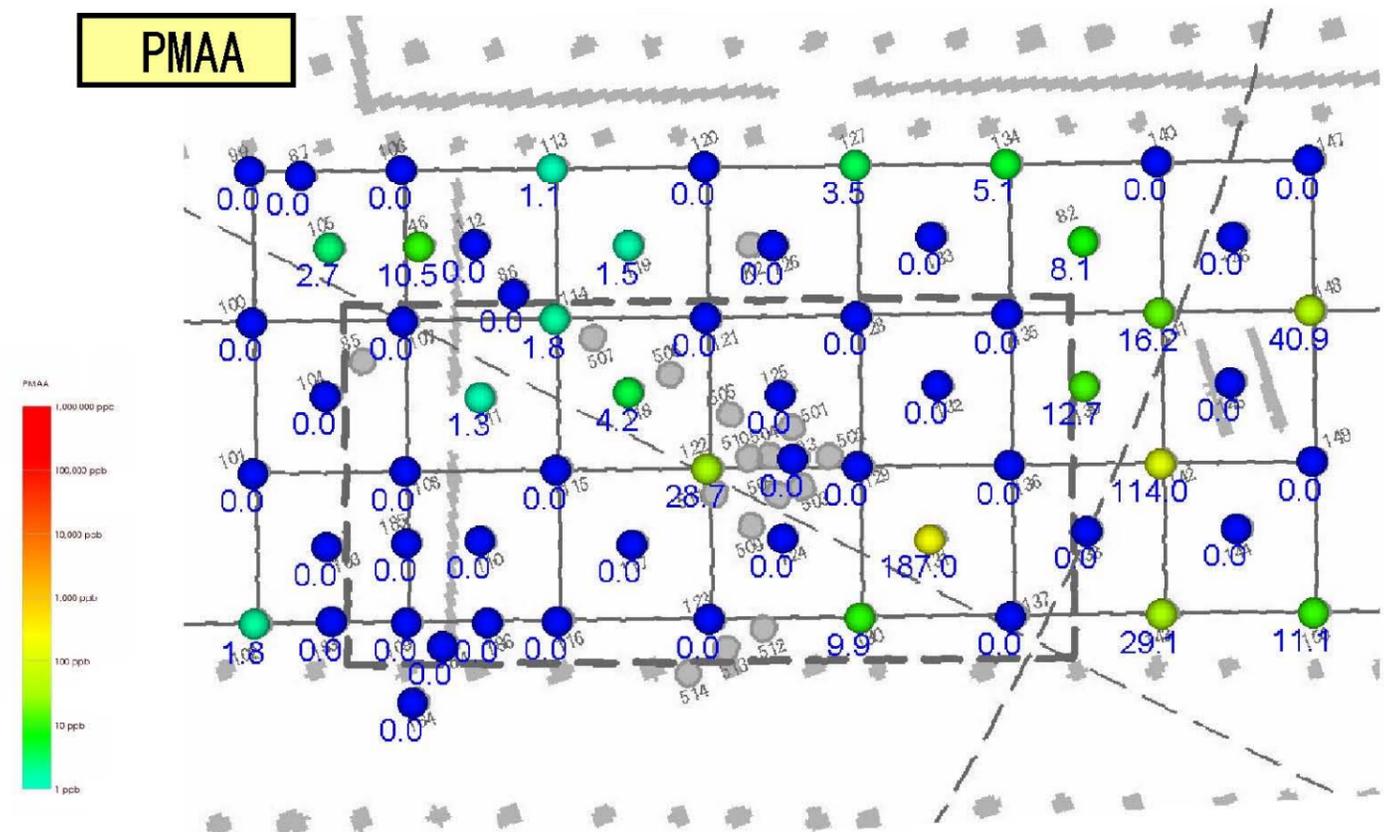
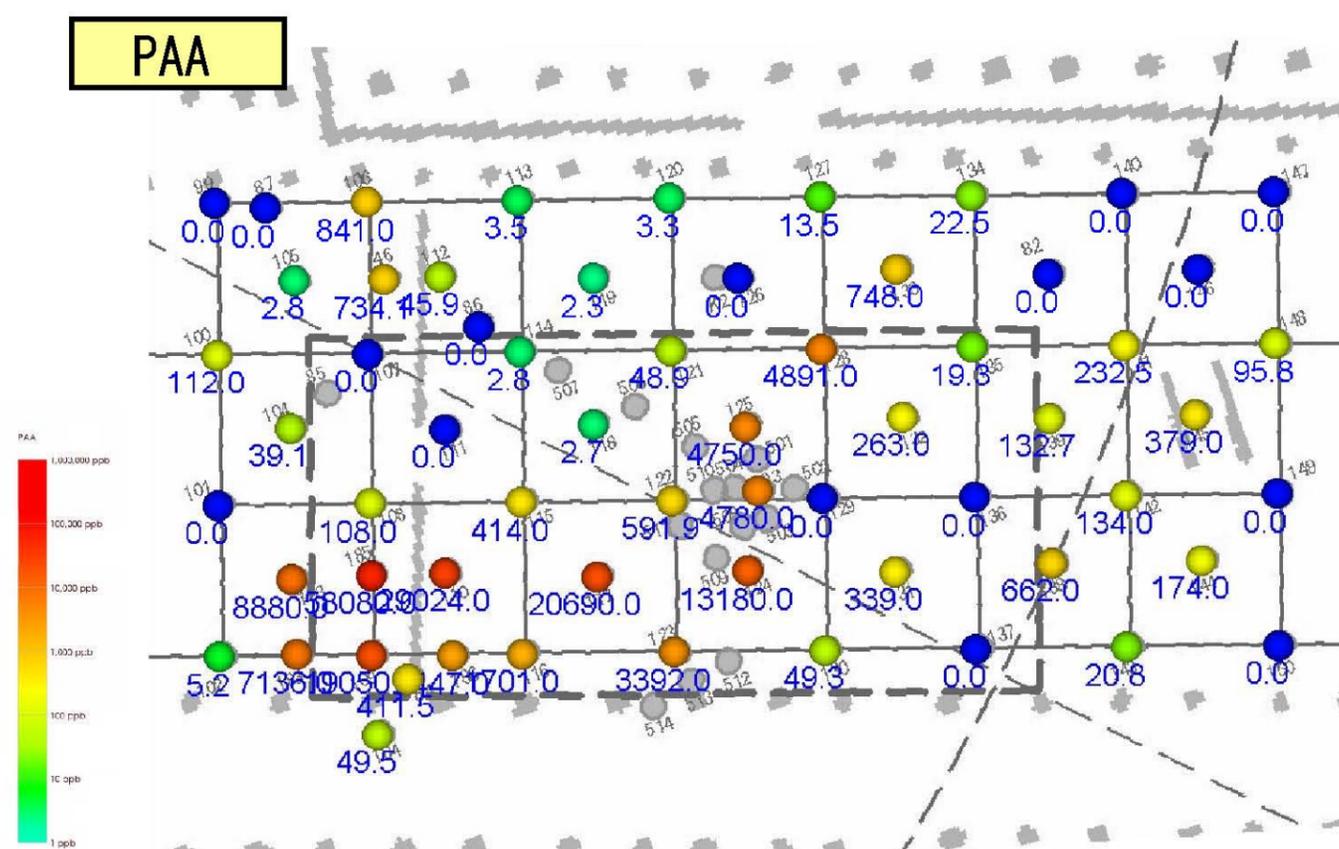
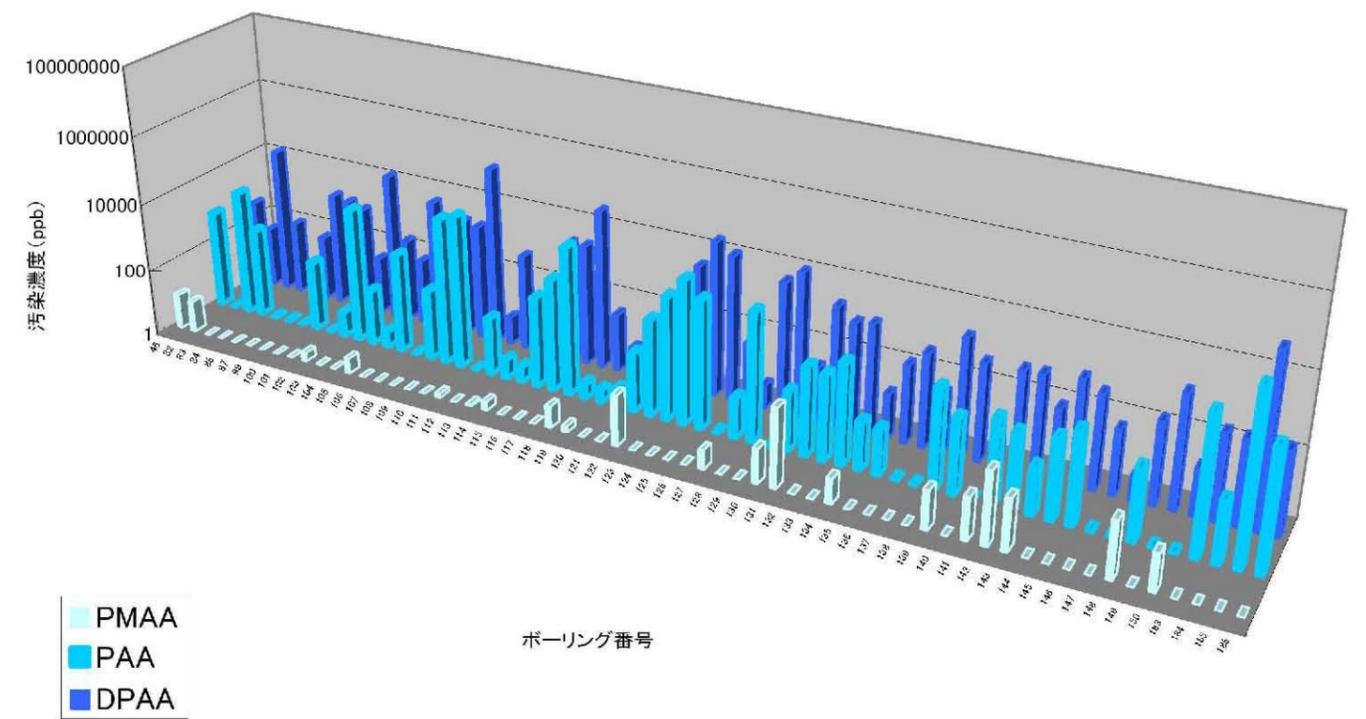
図5.3.10 2004年夏季(7~8月)掘削調査地点周辺地下水DPAA・PAA・PMAA汚染状況図(深度10m) 単位:ppb(ヒ素換算値)

A井戸南東90m(掘削調査地点)周辺では、初期測定で高濃度汚染が確認されたNo124孔と109孔を結ぶライン付近で、今回も同様の高濃度汚染が確認された。これらの内、No110孔の深度10mで最高の150ppmが確認された。

また、No83,103,110,117,124,125,129,185孔の深度10mから10ppmを超える高濃度汚染が確認されるのに加えて、No124、83孔の深度20~30mからも20ppmを超える高濃度汚染が確認された。

PMAAは、濃度自体非常に低く、その分布もA井戸南東90m(掘削調査地点)周辺のみである。

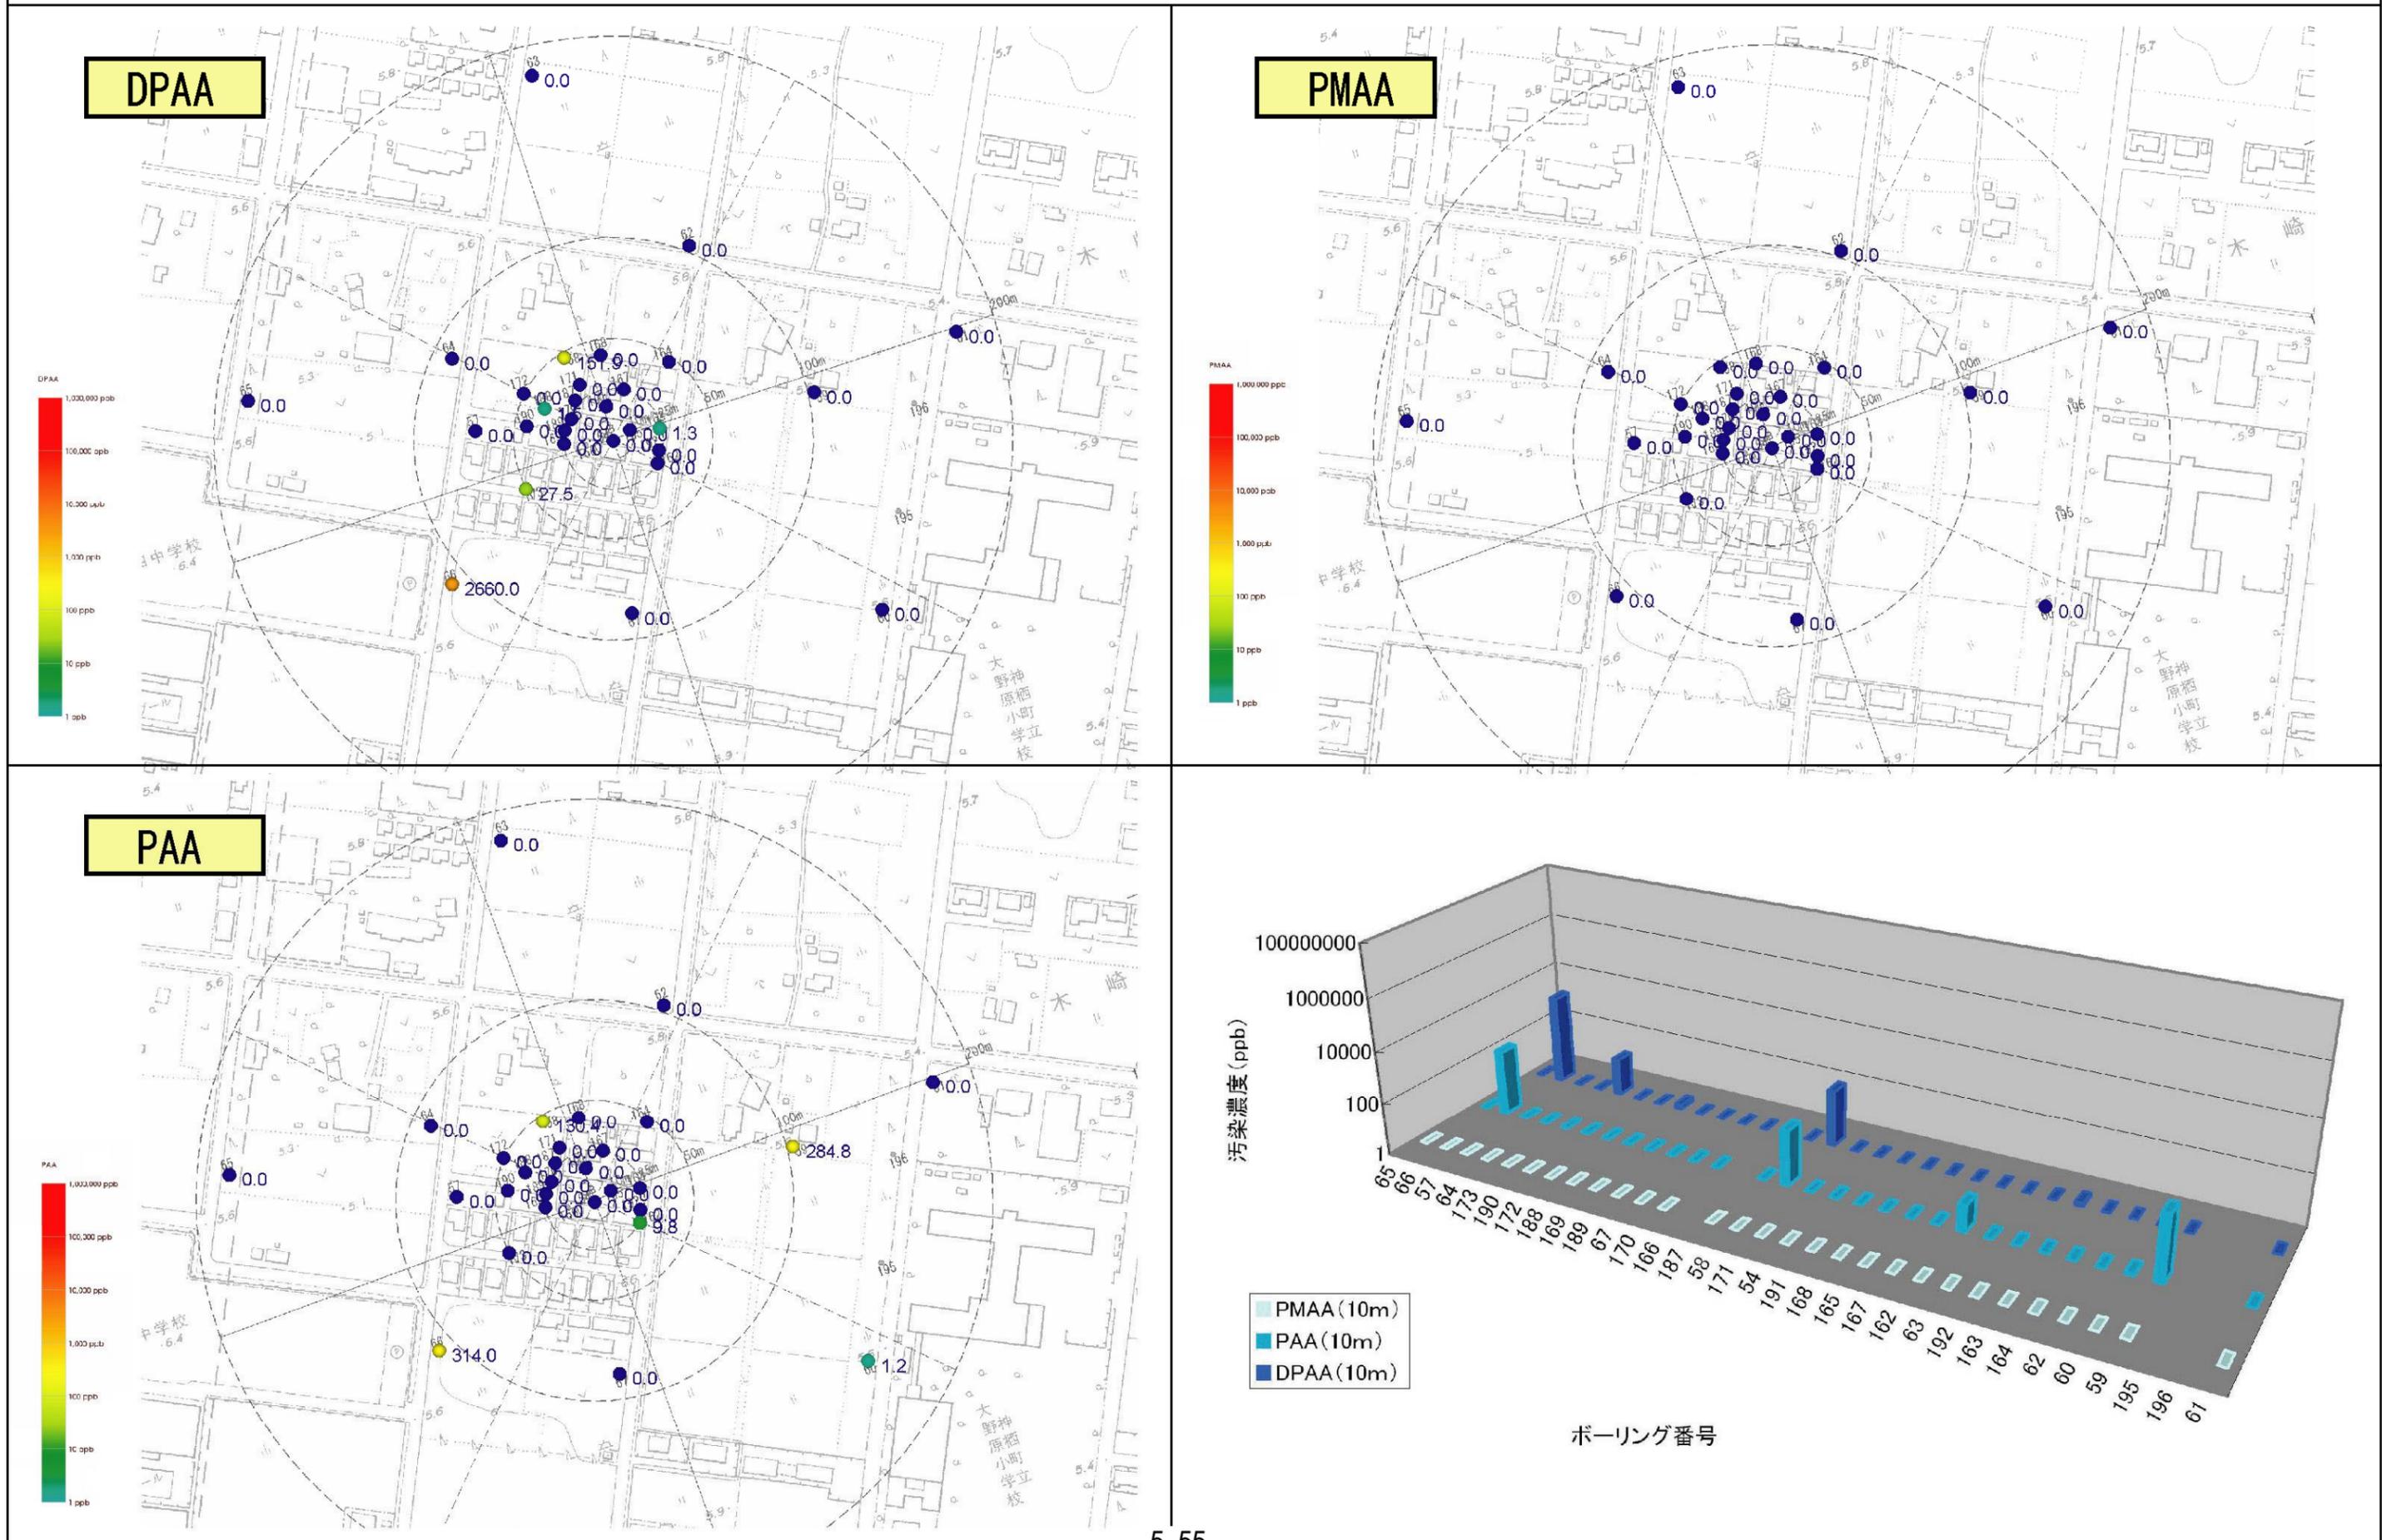
図5.3.11 2004年夏季(7~8月)B地区地下水DPAA・PAA・PMAA汚染状況図(深度10m) 単位:ppb(ヒ素換算値)

B地区では、中心から西に約100m離れたNo66孔において、深度10mで2.6ppm、20mで0.8ppm、30mで0.7ppmが確認された(初期調査ではすべてND)。
