## 2.2.2 B地区ボーリングコア再観察結果

B地区の埋土層の性状について、ボーリングコアの詳細観察を行い、コンクリート様の塊を含む人工異物の有無等の確認をするとともに、コンクリート様の塊が発見されたA井戸南東90m付近のNo.123孔のボーリングコアと比較することで、埋土層の性状の違いについて検討を行った。

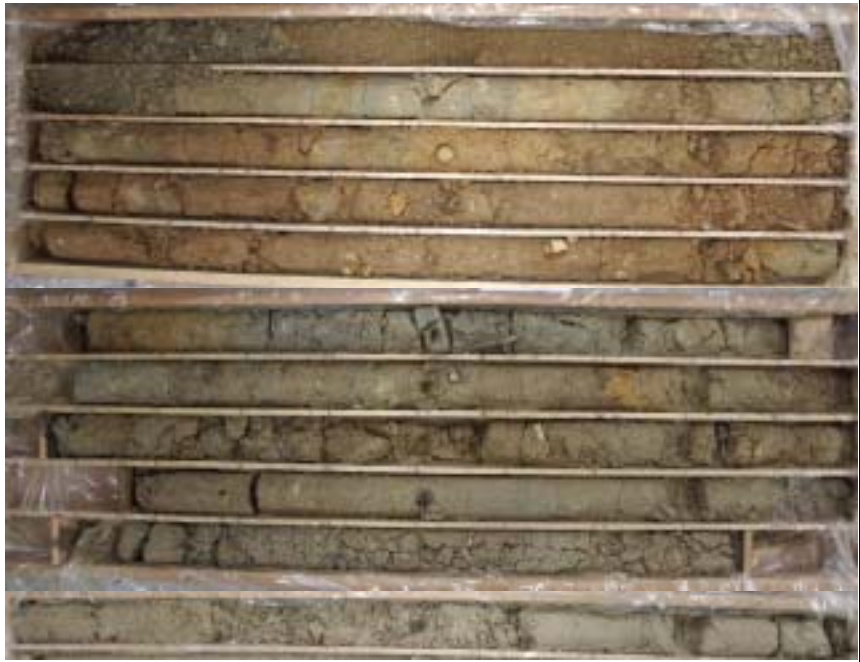
埋土の土質分類	GL-0~5.3m : 粘土混り砂 GL-5.3~9.0m : 細砂~中砂主体 GL-9.0~10.6m : 粗粒砂 (礫を多く混入)	GL-0~1.07m : 細砂 GL-1.07~6.05 : シルト混り砂 GL-6.05~8.65m : 細砂~中砂 GL-8.65~10.3 : シルト混り砂 GL-10.3~11.24m : 砂混りシルト	GL-0~1.23m : 表土 (砂主体) GL-1.23~3.6 : 礫混り粘土 GL-3.6~5.05m : シルト混り中砂 GL-5.05~6.66 : 中砂 GL-6.66~7.02m : 砂混り粘土
埋土の全体的特徴	<ul style="list-style-type: none"> <li>全体的に砂質土 (細砂) を主体とする埋土。</li> <li>GL-5.4~5.6m 付近、粘性土分が卓越し、礫が見られるものの、コンクリート様の塊は見られない。</li> <li>GL-5.3m を境に上部では褐色を呈す粘性土分をブロック状に混入する埋土と、下部では暗灰色を呈し粘性土分の混入が少なくなる埋土に分けられる。</li> <li>B地区で見られる埋土は、ほぼ砂質土主体の埋土である。</li> </ul>	<ul style="list-style-type: none"> <li>全体的に砂質土 (細砂) を主体とする埋土。</li> <li>礫が混入するが、硬質な円礫が主体。</li> <li>最下部に見られる粘性土主体の埋土は、比較的均質で、ガラ類は混入しない。</li> <li>この粘性土のコアは、掘削時には、異臭を放つ非常に軟弱で高含水の粘性土であった。現在は乾燥し固結した粘性土。</li> <li>GL-6.0m を境に上部では褐色の細砂を主体とし粘性土分をブロック状に混入するが、下部では暗灰色の中砂を主体とし粘性土分の混入が少なくなる。</li> <li>この粘性土埋土は本孔 (165) のみで確認される。</li> </ul>	<ul style="list-style-type: none"> <li>上部 (GL-0~3.6m) および最下部 (GL-6.66~7.02m) は粘性土主体の埋土であり、それ以外は砂質土 (中砂) 主体の埋土である。</li> <li>粘性土主体の埋土中には、コークス、ガラ、雑多な礫を多く含み、コンクリート様の塊も含まれている。</li> <li>B地区の一部で見られる汚泥的な粘性土ではなく、一般的な建設残土のようなものと判断される。</li> <li>A地区で見られる粘性土主体の埋土は、本孔のみならず比較的広範囲に亘っている。</li> </ul>

コンクリート様の塊の有無について	コンクリート様の塊など汚染源と考えられる物は見られない。	コンクリート様の塊など汚染源と考えられる物は見られない。	GL-2.18~2.48m : コンクリート様の塊 GL-2.74~2.88m : コンクリート様の塊

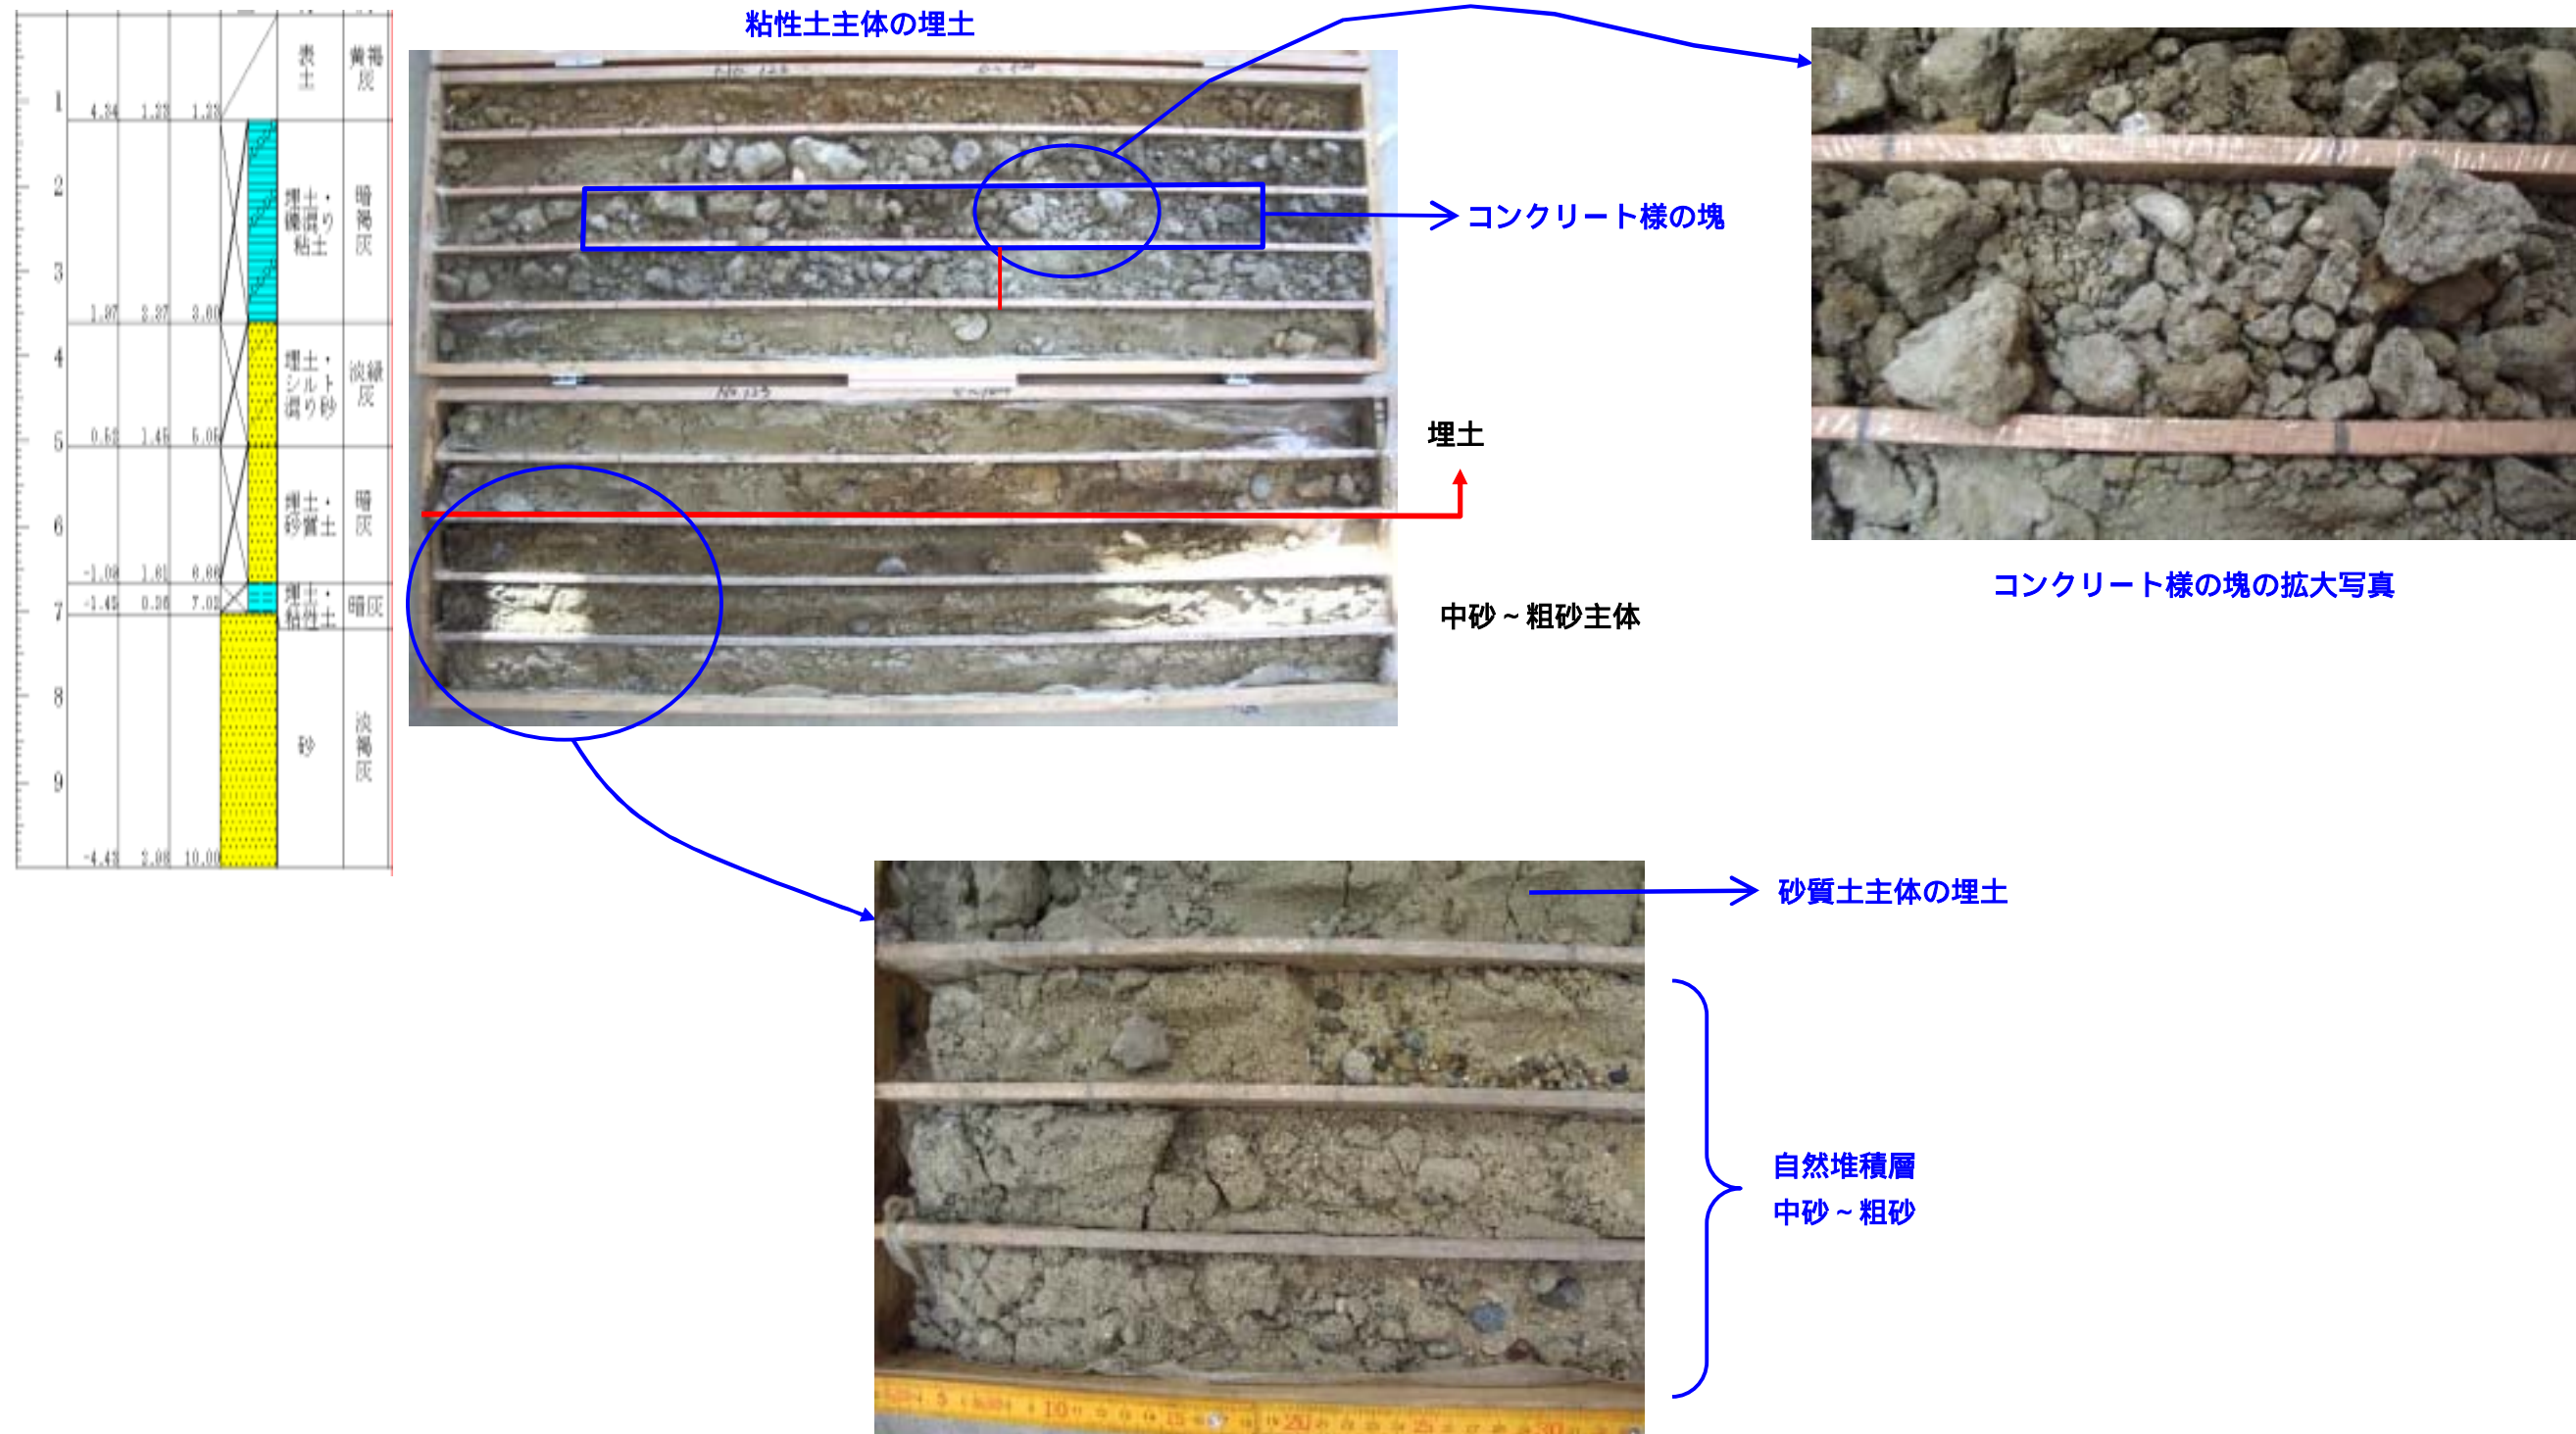
図2.2.11 A地区のコア観察結果  
ボーリングNo.123(コンクリート様の塊の箇所)

掘削調査の結果、コンクリート様の塊が発見された埋土層は、黒灰～暗灰色を呈す廃棄物混じりの粘性土層であり、コンクリート様の塊の他に、空き缶、番線、コンクリートガラ、廃材等が多数混ざっていることが確認されている。

ボーリングコアでは、非常に含水率が少ない微細砂～シルトとして見られ、コンクリート様の塊自体は1～5cm程度の灰白色を呈すコンクリートガラのような形で見られる。
